# Les parties romanes de l'ancienne cathédrale Sainte-Marie de Saint-Bertrand-de-Comminges (Haute-Garonne)

Oriane Pilloix

Mémoire de Master 2 Études Médiévales  
présenté par Oriane Pilloix  
sous la direction de Quitterie Cazes  
Juillet 2016

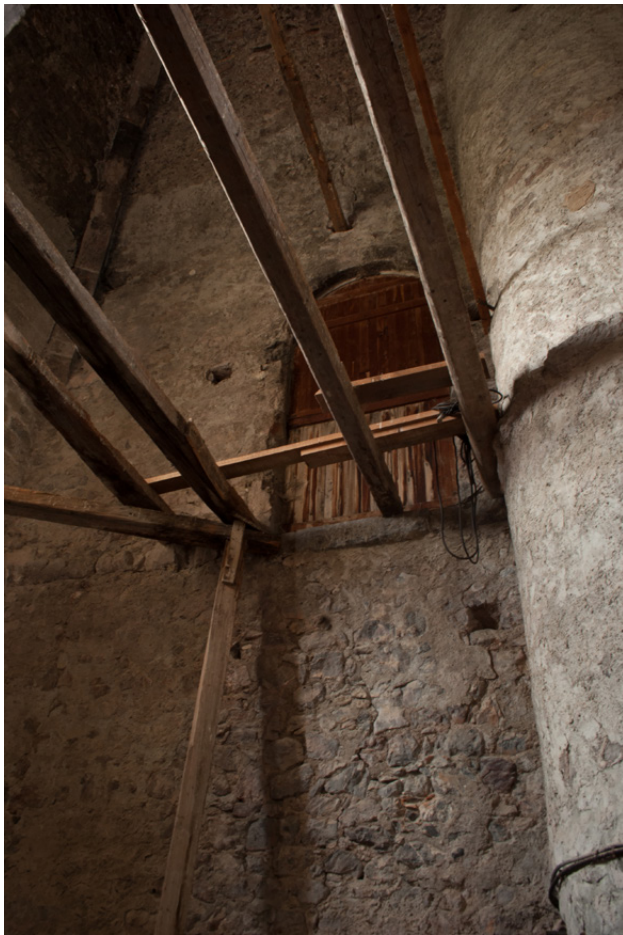
Figure 103 : Salle haute, mur ouest : parement irrégulier en partie inférieure du mur.

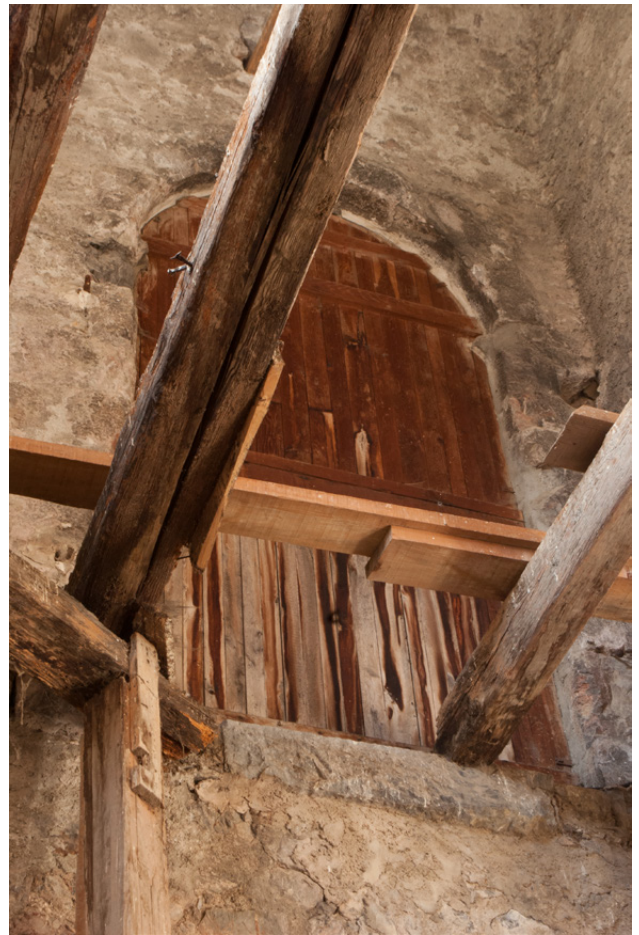
Figure 104 : Salle haute, mur ouest : baie en plein cintre et bandeau d'appui.

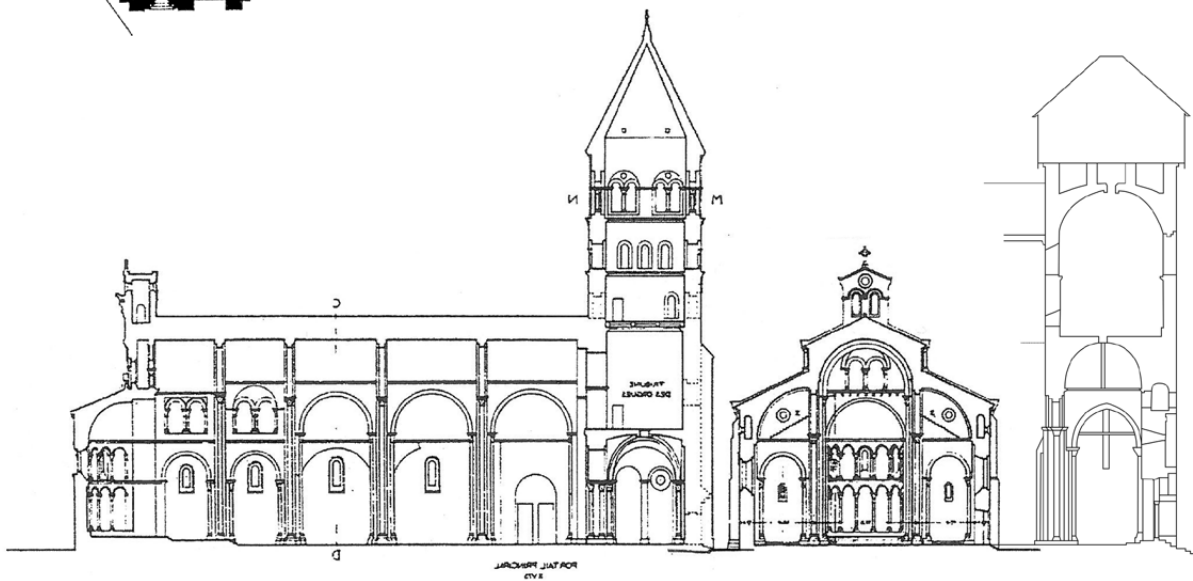
Figure 111 et 112 : en haut : coupe longitudinale et transversale de la nef de Saint-Gaudens, coupe est-ouest du clocher de Saint-Bertrand-de-Comminges ; en bas : superposition des plans de Saint-Gaudens et de Saint-Bertrand-de-Comminges à la même échelle.

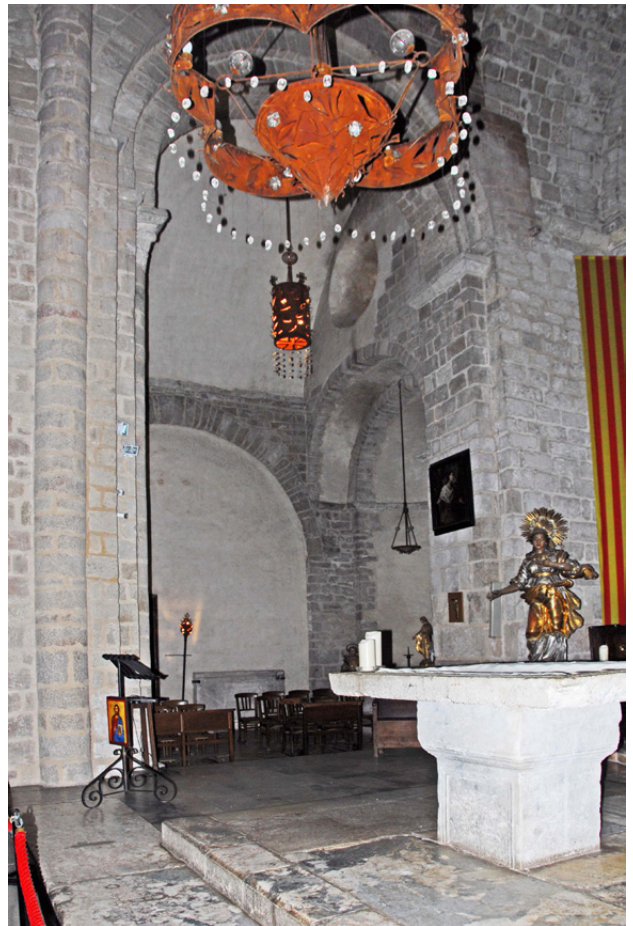
Figure 123 : Cathédrale Sainte-Eulalie-Sainte-Julie d'Elne (Pyrénées-Orientales) : vue sur la dernière travée du collatéral nord. (crédit : Jochen Jahnke, Wikipédia).

Pour les collatéraux, le voûtement peut avoir plusieurs formes, qui ont chacune leur caractéristiques et leur défauts. La solution la plus commune est le demi-berceau séparé à chaque travée par des arcs diaphragmes, comme à Elne (fig. 123) (Pyrénées-Orientales), Saint-Gaudens (fig. 124) (Haute-Garonne) et Valcabrère (fig. 125) (Haute-Garonne) ; ces bas-côtés sont aussi larges que la moitié de la largeur du vaisseau central correspondant. Les collatéraux couverts de berceaux en plein cintre sont plus étroits et renforcés de contreforts importants à l'extérieur : ce contrebutement est moins efficace que le précédent, à cause de la poussée plus importante que la voûte génère vers les murs gouttereaux. Nous pouvons citer l'église Saint-Pierre de Varen (fig. 126) (Tarn-et-Garonne), celle de Saint-Privat-des-Près (fig. 127) (Dordogne), et Saint-Pierre de Nant (fig. 128) (Aveyron), dont les bas-côtés sont très peu larges. À Saint-Nicolas de Nogaro (fig. 129) (Gers), l'utilisation d'un berceau au profil presque brisé de très grande hauteur a permis le voûtement de collatéraux presque aussi larges que sa nef principale. Enfin, Marcilhac-sur-Célé (Lot) (fig. 130) est le seul exemple de voûtes d'arêtes doublées d'arcatures contre les murs gouttereaux, indépendamment des arcs formerets de ce voûtement ; des voûtes d'arêtes sont présentes également à Saint-Gaudens, mais seulement dans les collatéraux des travées les plus orientales, qui sont couvertes de tribunes, et dont les murs gouttereaux sont dépourvus d'arcs d'appliques, à la différence d'une partie du reste de la nef (il s'agit d'un changement
