Restauration écologique et territoire agricole : s'associer pour envisager et préserver les paysages agroécologiques

Préservation et Aménagement des
Milieux – Ecologie Quantitative

Mémoire de fin d'études

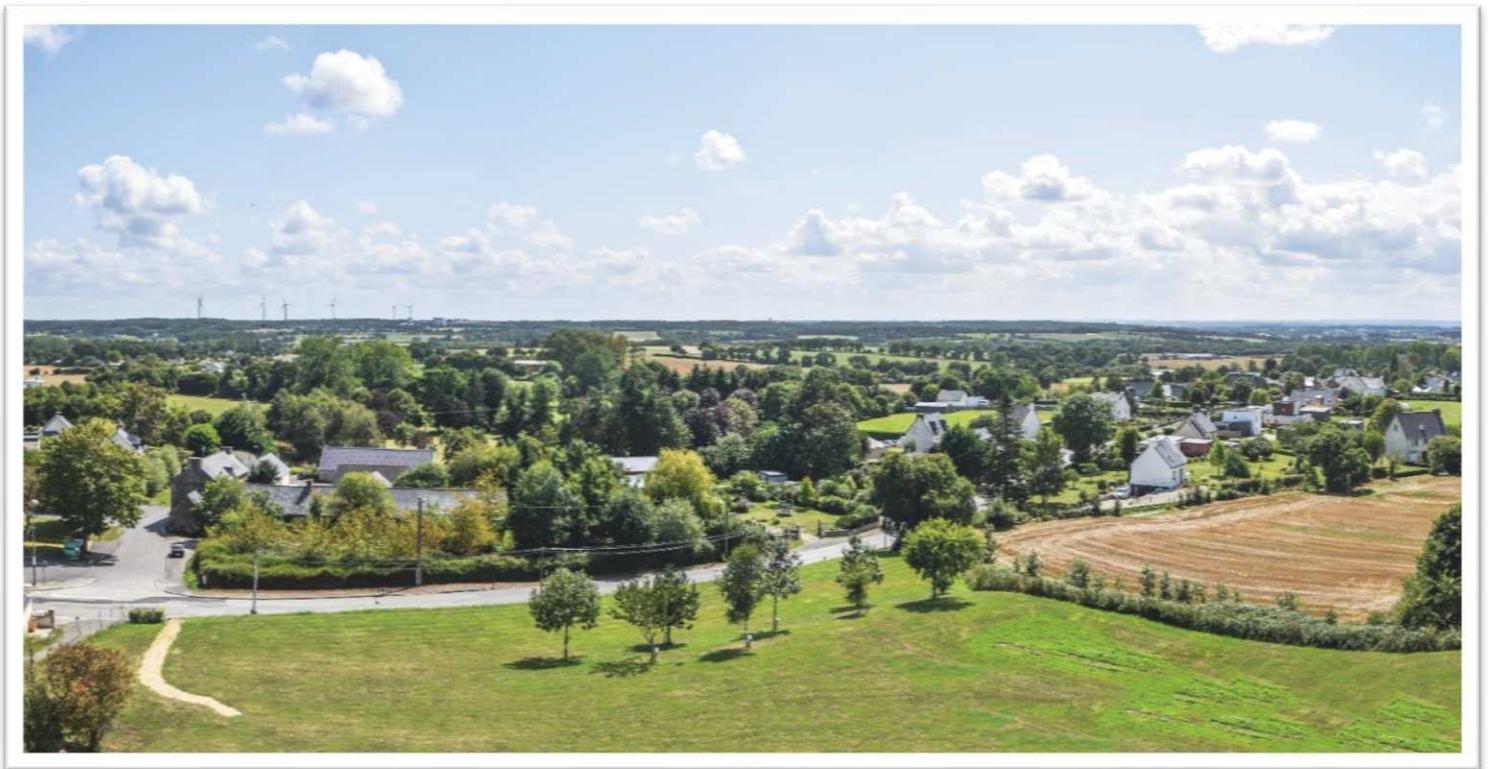
Figure 1 : Photographie panoramique du bassin versant du Chifrouët, depuis une plateforme élévatrice. Mairie de Saint-Aaron, 21 août 2019.

de faille. Ceci explique d'une part la fourniture en eau et la formation de chemins préférentiels pour son écoulement, de l'autre, la présence de cailloux dans le lit du cours d'eau (Toussaint et Hautchamp 2016) . Un panorama du bassin versant est présenté en **Figure 1**.

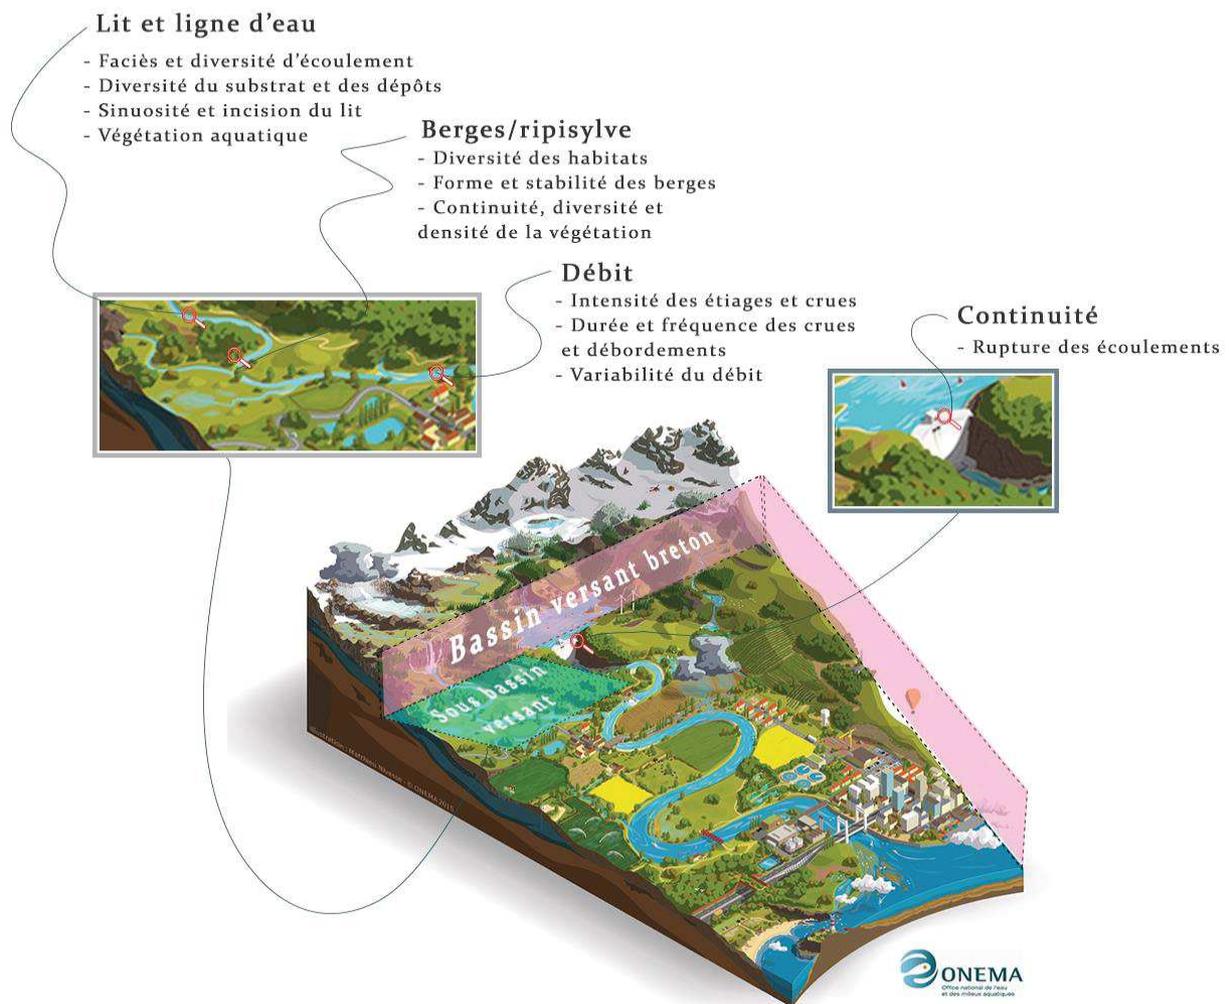
Figure 2 : Compartiments étudiés lors d'un travail REH. Modifié, d'après Matthieu Nivesse (« Bassin Versant – Matthieu Nivesse » 2014), pour l'AFB.

Différentes méthodes existent pour évaluer la qualité d'un cours d'eau. Certaines, comme la méthode d'étude du Réseau d'Evolution des Habitats (REH) ont leur utilité pour des diagnostics à grande échelle pour identifier des problèmes sur de grands linéaires. La méthode REH est habituellement utilisée pour les diagnostics préalables à la réalisation des CTMA. En Bretagne, le CTMA Gouëssant 2011 ou encore le CT de la Baie de Douarnenez ont été réalisés en utilisant cette méthode (Collectif 2009). Pour réaliser ces diagnostics, LTM fait appel à des bureaux d'étude, selon les études et les prix, les prestations doivent être attribuées par marché public. Afin de construire la méthode de diagnostic, des échanges avec plusieurs techniciens rivière des Côtes d'Armor ont eu lieu. Il en ressort que chaque technicien a son regard propre, son expérience, et qu'aucune méthode particulière n'est appliquée. Pour comprendre comment sont réalisés les diagnostics il faut accompagner les techniciens sur le terrain et échanger. C'est ce que j'ai fait en suivant Aurélie Martin et Laura Béon, techniciennes milieux aquatiques LTM, Derhen Collin, anciennement technicien rivière en bureau d'étude, et Mickaël Beldame, technicien rivière en auto-entreprise. La méthode établie est inspirée à la fois de la méthode REH et de l'étude qu'elle réalise par compartiment, et de l'importance de « quitter le lit du cours d'eau » (Bernez, Pingray, et Le Coeur 2005). Les compartiments REH (Collectif 2009) sont schématisés sur la **Figure 2**.

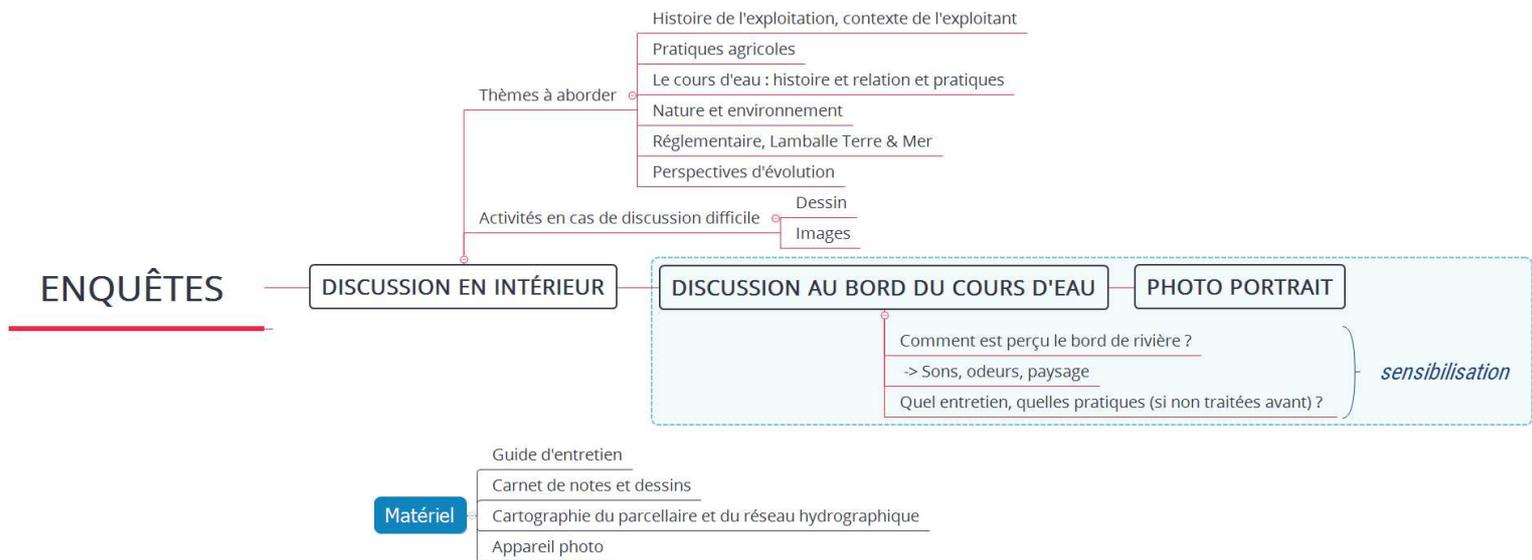
Figure 3 : Carte mentale décrivant la méthodologie d’entretien avec les exploitants agricoles pour l’étude présentée dans le mémoire.

discussion aborde l’histoire et les productions de l’exploitation, les pratiques agricoles, la gestion de la présence du cours d’eau. Pour chaque thème, les exploitants ont apporté leurs idées et pratiques. Pour terminer l’entretien, un portrait photographique de l’exploitant rencontré est réalisé, afin de marquer l’importance de cette rencontre. Le déroulement type d’un entretien est schématisé **Figure 3**.

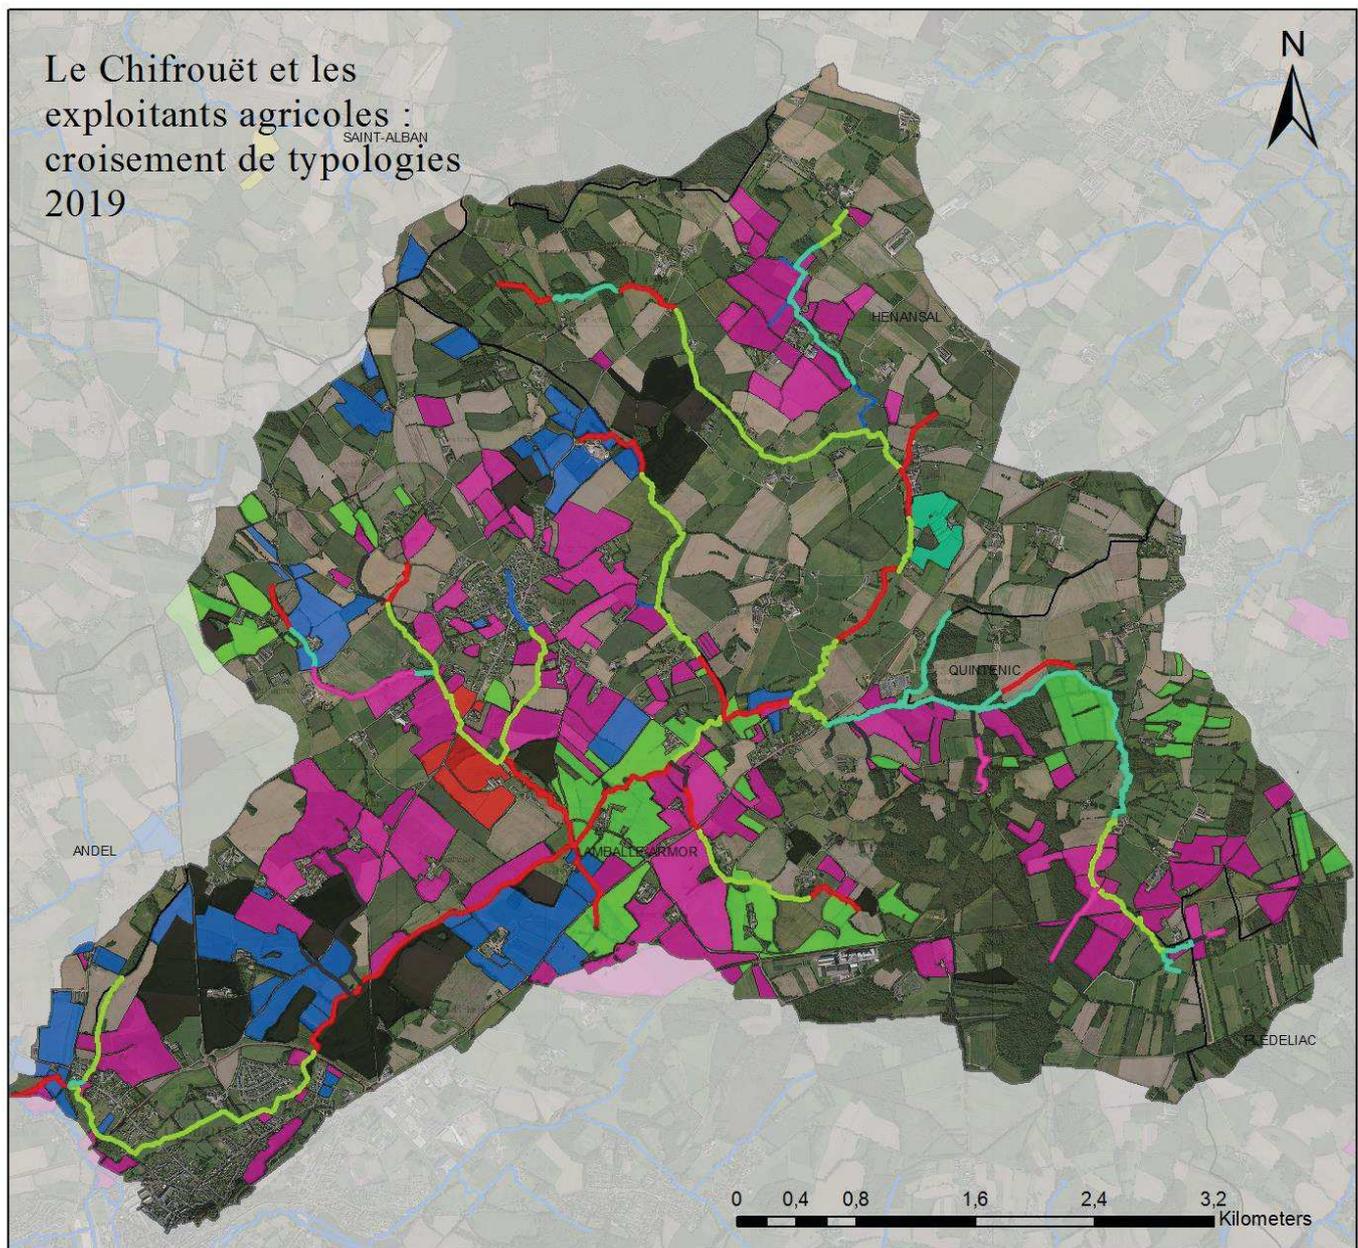
Les résultats sont à présent intégrés à la cartographie réalisée à l'issue du diagnostic terrain sur le logiciel de Système d'Information Géographique (SIG) ArcGIS. La typologie trouvée est affectée aux segments du Chifrouët. Il est fait de même avec les parcelles des exploitants. Nous avons alors construit la carte suivante, en **Figure 9**.

Les segments très dégradés concernent un linéaire où les riverains sont soit de jeunes exploitants qui gèrent la présence du cours d'eau comme la réglementation l'oblige, ni plus ni moins, soit des exploitants qui considèrent le cours d'eau comme une contrainte. Bien que l'on trouve des

segments préservés au niveau des exploitations où les agriculteurs sont les plus sensibles à l'environnement (couleurs verte et rose), des segments dégradés sur des linéaires importants évoluent aussi près de ces exploitations. A l'inverse, certains segments assez préservés se situent en bords de parcelles d'exploitants réfractaires aux aménagements dont nous avons discuté et qui ne souhaitent pas discuter d'évolution de pratiques, de gestion différenciée de la ripisylve, tamponnement de drains ou autres. Sur le bassin versant du Chifrouët, les jeunes agriculteurs, ou les agriculteurs installés récemment, exploitent des parcelles où le cours d'eau se trouve être assez dégradé.

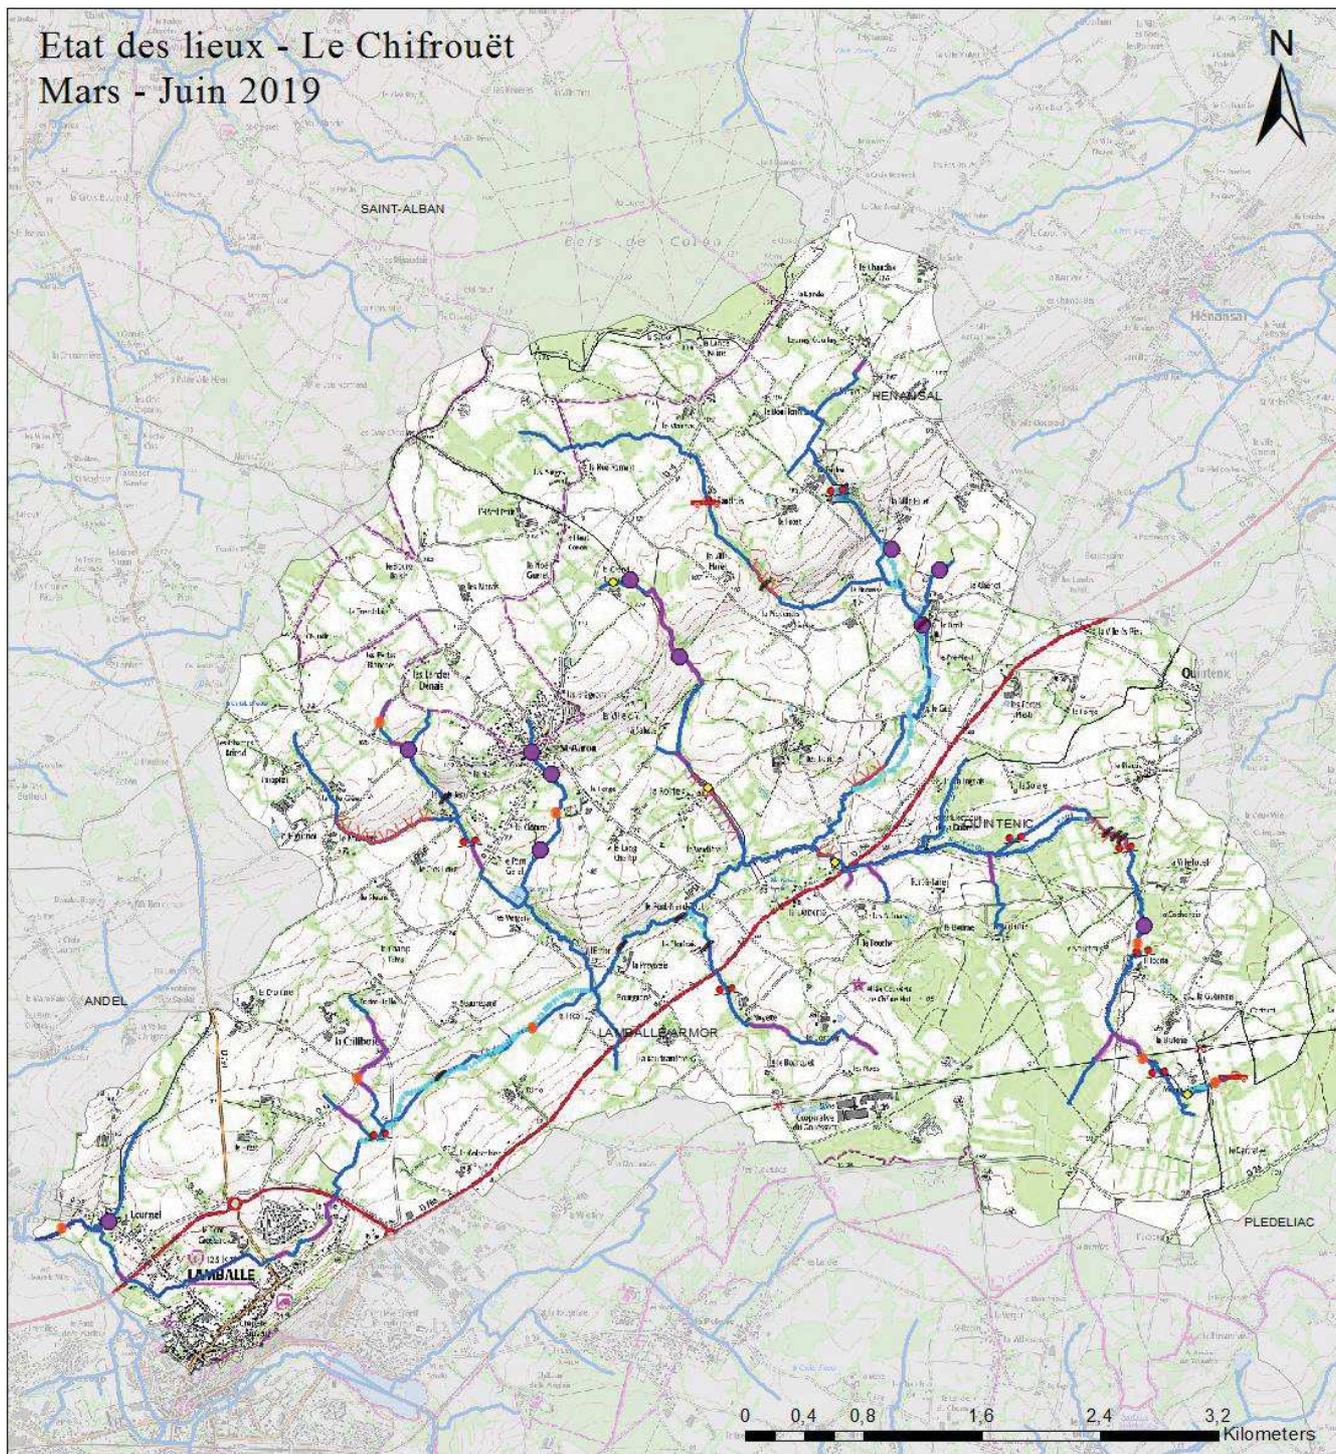
Annexe VI : Carte du bassin versant du Chifrouët présentant les observations de terrain réalisées entre avril et juin 2019.

La cartographie des observations de terrain est un élément de réponse à la commande de LTM (**Annexe VI**). Sur certains segments, le cours d'eau est perché, c'est-à-dire qu'il se situe au-dessus de la ligne de point bas de la vallée. A ces niveaux, la qualité du cours d'eau est très dégradée, avec une accumulation de limons, sans diversification d'écoulement et d'habitat. L'eau ruisselle souvent vers le point bas, le fond des prairies est en partie inondé après les périodes d'orages et de pluie. Ce constat se retrouve aussi lorsque le lit a été recalibré sans pour autant être perché.

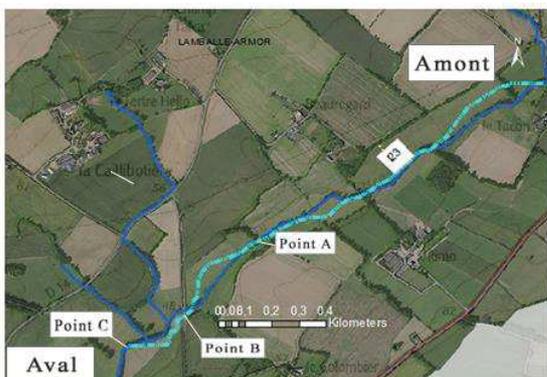
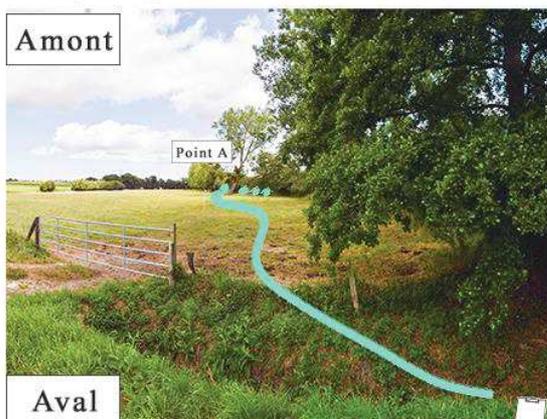
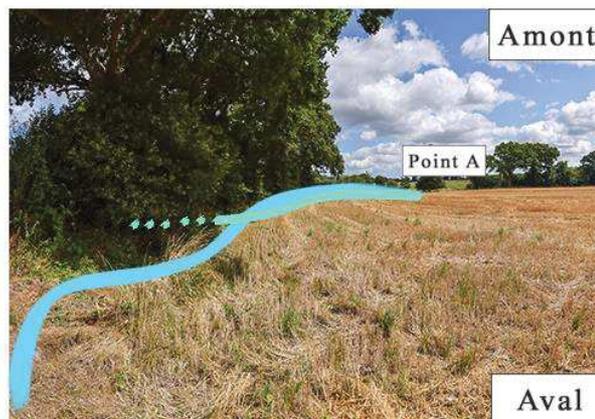
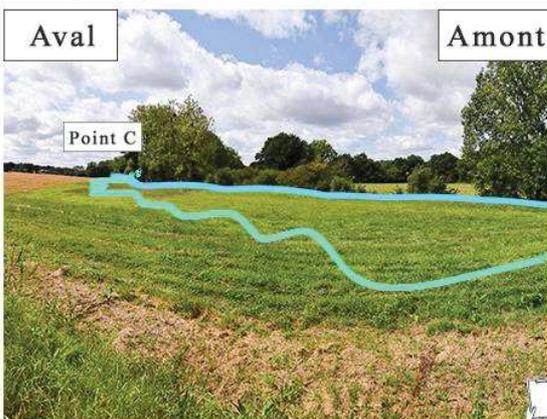
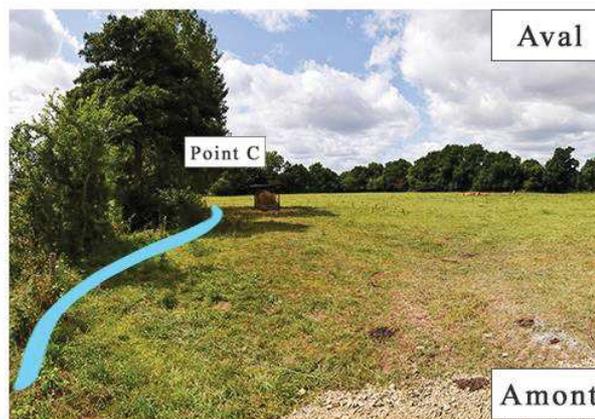
Emplacement hypothétique du talweg

Annexe XI : Construction graphique représentant un projet de remise en talweg du cours principal du Chifrouët.
