Restauration écologique et territoire agricole : s'associer pour envisager et préserver les paysages agroécologiques

Génie de l'Environnement

Mémoire de fin d'études

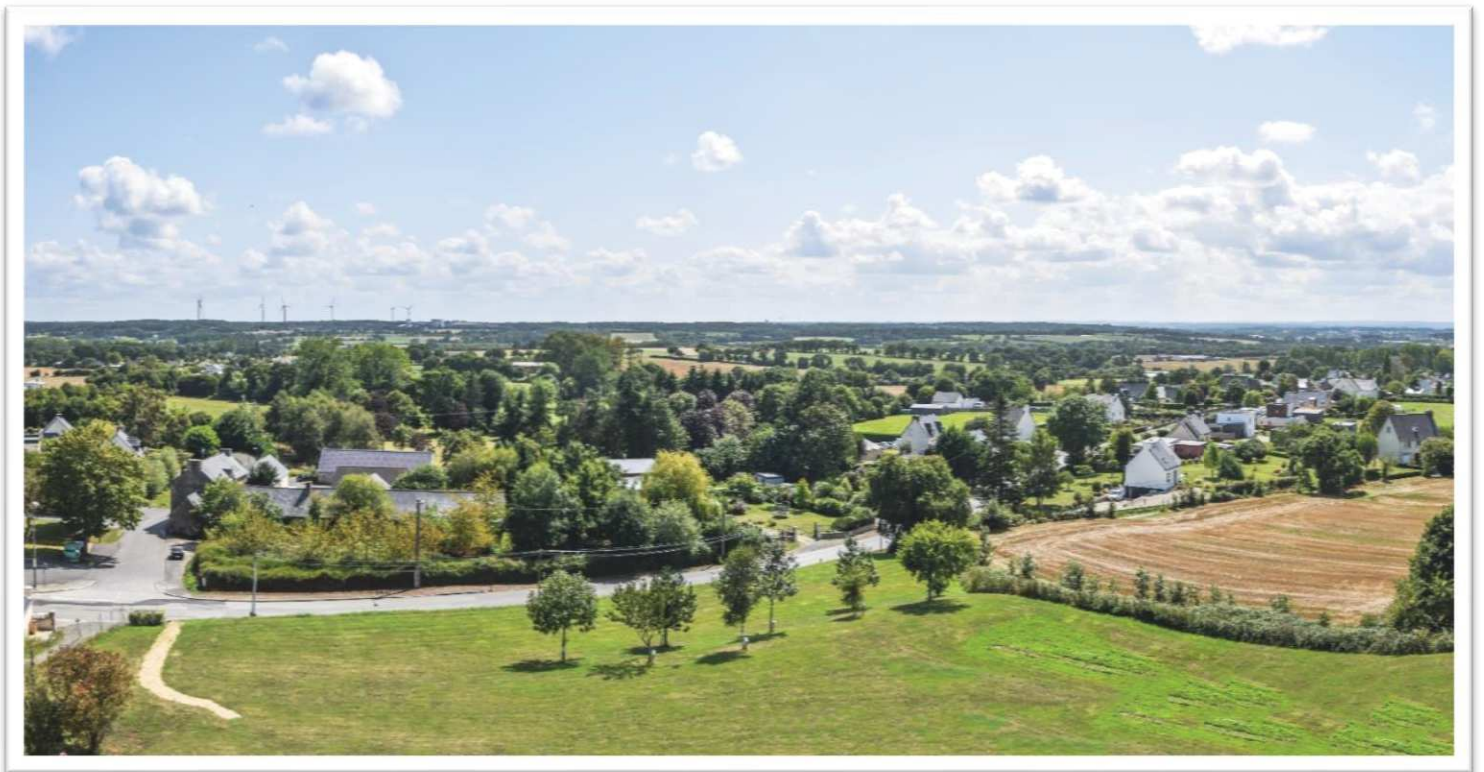
Figure 1 : Photographie panoramique du bassin versant du Chifrouët, depuis une plateforme élévatrice. Mairie de Saint-Aaron, 21 août 2019.

de faille. Ceci explique d'une part la fourniture en eau et la formation de chemins préférentiels pour son écoulement, de l'autre, la présence de cailloux dans le lit du cours d'eau (Toussaint et Hautchamp 2016) . Un panorama du bassin versant est présenté en **Figure 1**.

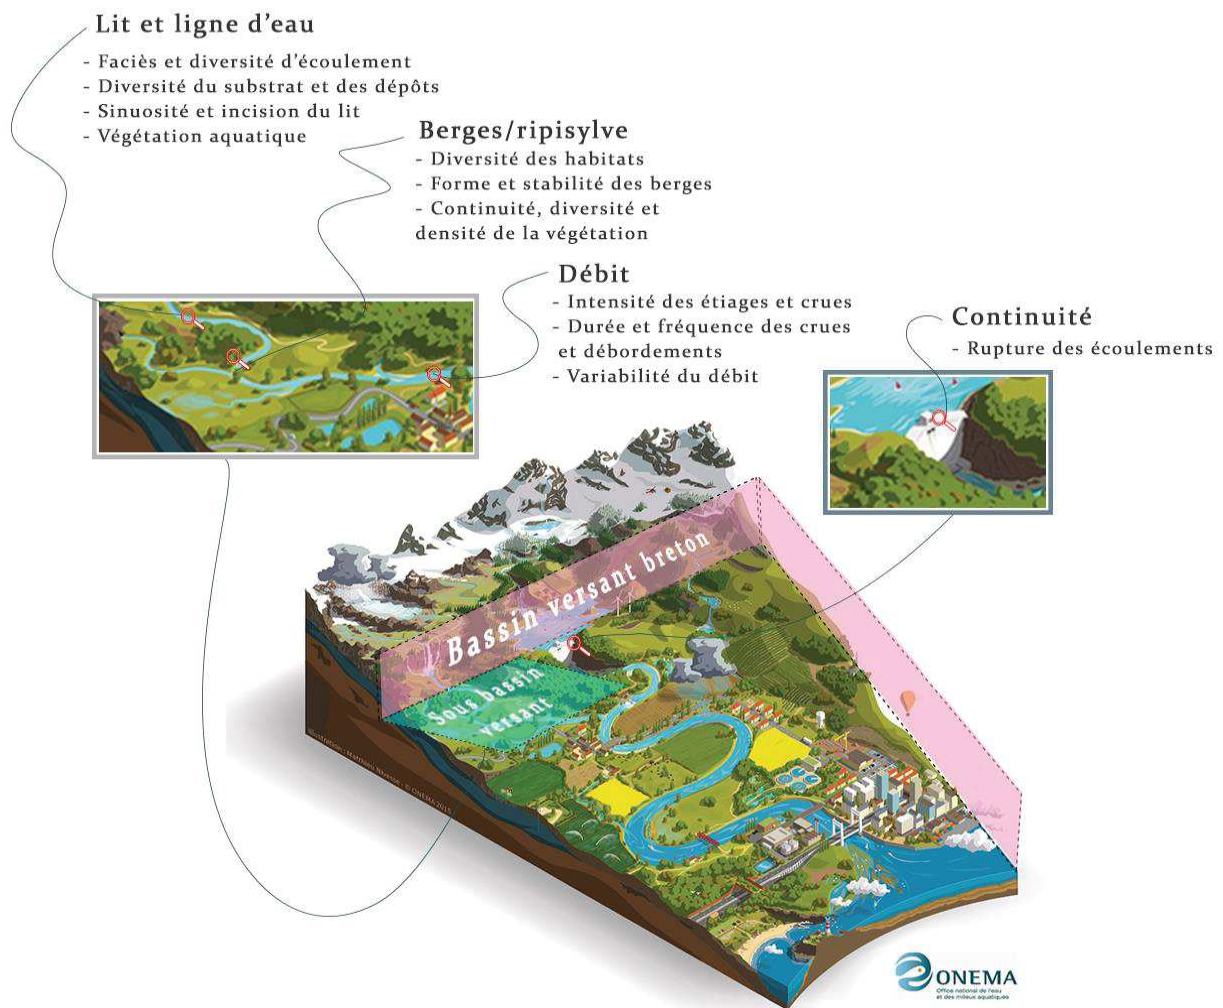
Figure 2 : Compartiments étudiés lors d'un travail REH. Modifié, d'après Matthieu Nivesse (« Bassin Versant – Matthieu Nivesse » 2014), pour l'AFB.

Différentes méthodes existent pour évaluer la qualité d'un cours d'eau. Certaines, comme la méthode d'étude du Réseau d'Evolution des Habitats (REH) ont leur utilité pour des diagnostics à grande échelle pour identifier des problèmes sur de grands linéaires. La méthode REH est habituellement utilisée pour les diagnostics préalables à la réalisation des CTMA. En Bretagne, le CTMA Gouëssant 2011 ou encore le CT de la Baie de Douarnenez ont été réalisés en utilisant cette méthode (Collectif 2009). Pour réaliser ces diagnostics, LTM fait appel à des bureaux d'étude, selon les études et les prix, les prestations doivent être attribuées par marché public. Afin de construire la méthode de diagnostic, des échanges avec plusieurs techniciens rivière des Côtes d'Armor ont eu lieu. Il en ressort que chaque technicien a son regard propre, son expérience, et qu'aucune méthode particulière n'est appliquée. Pour comprendre comment sont réalisés les diagnostics il faut accompagner les techniciens sur le terrain et échanger. C'est ce que j'ai fait en suivant Aurélie Martin et Laura Béon, techniciennes milieux aquatiques LTM, Derhen Collin, anciennement technicien rivière en bureau d'étude, et Mickaël Beldame, technicien rivière en auto-entreprise. La méthode établie est inspirée à la fois de la méthode REH et de l'étude qu'elle réalise par compartiment, et de l'importance de « quitter le lit du cours d'eau » (Bernez, Pingray, et Le Coeur 2005). Les compartiments REH (Collectif 2009) sont schématisés sur la **Figure 2**.
