Restauration écologique et territoire agricole : s'associer pour envisager et préserver les paysages agroécologiques

Année universitaire : 2018 - 2019

Mémoire de fin d'études

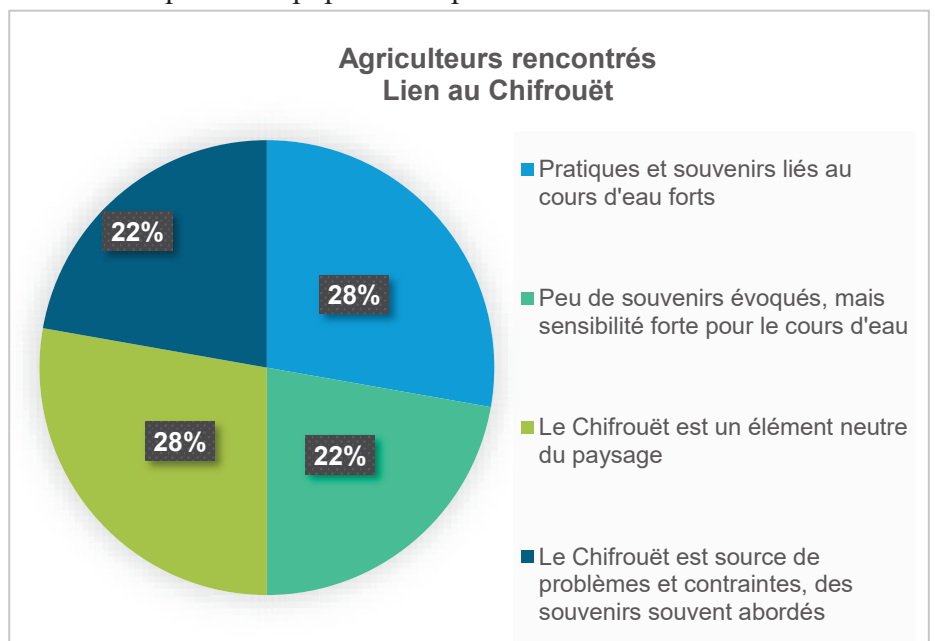
Figure 7 : Répartition et diversité des réactions à la discussion autour des cours d'eau pendant les entretiens.

A l'évocation du cours d'eau, les exploitants ont réagi et répondu de différentes façons. Si certains évoquent la difficulté de cultiver en bord de cours d'eau et les contraintes liées à sa présence, un tiers des agriculteurs a évoqué son histoire et leurs pratiques qui lui sont liées. Les entretiens permettent de réaliser un état des lieux du cours d'eau comme il pouvait être avant le remembrement, à l'aide de la mémoire d'homme. Le graphe en **Figure 7** montre la répartition et la diversité des réactions qu'a suscité l'évocation du cours d'eau. Afin de synthétiser les informations historiques et souvenirs recueillis, la carte en **Annexe VIII**, a été produite. Les agriculteurs ont évoqué beaucoup de sujets, de la gestion de la ripisylve à la localisation de l'ancien lit du cours d'eau. Les informations quant aux populations piscicoles et souvenirs de pêche sont celles qui sont revenues le plus souvent. Certains riverains ont pratiqué la baignade ou ont vu leurs proches la pratiquer, l'eau du Chifrouët était également consommée par certains riverains. Ces pratiques ont disparu avec l'évolution de la qualité de l'eau, thème que l'on a pu aborder depuis cet angle avant de traiter des engrais et pesticides.

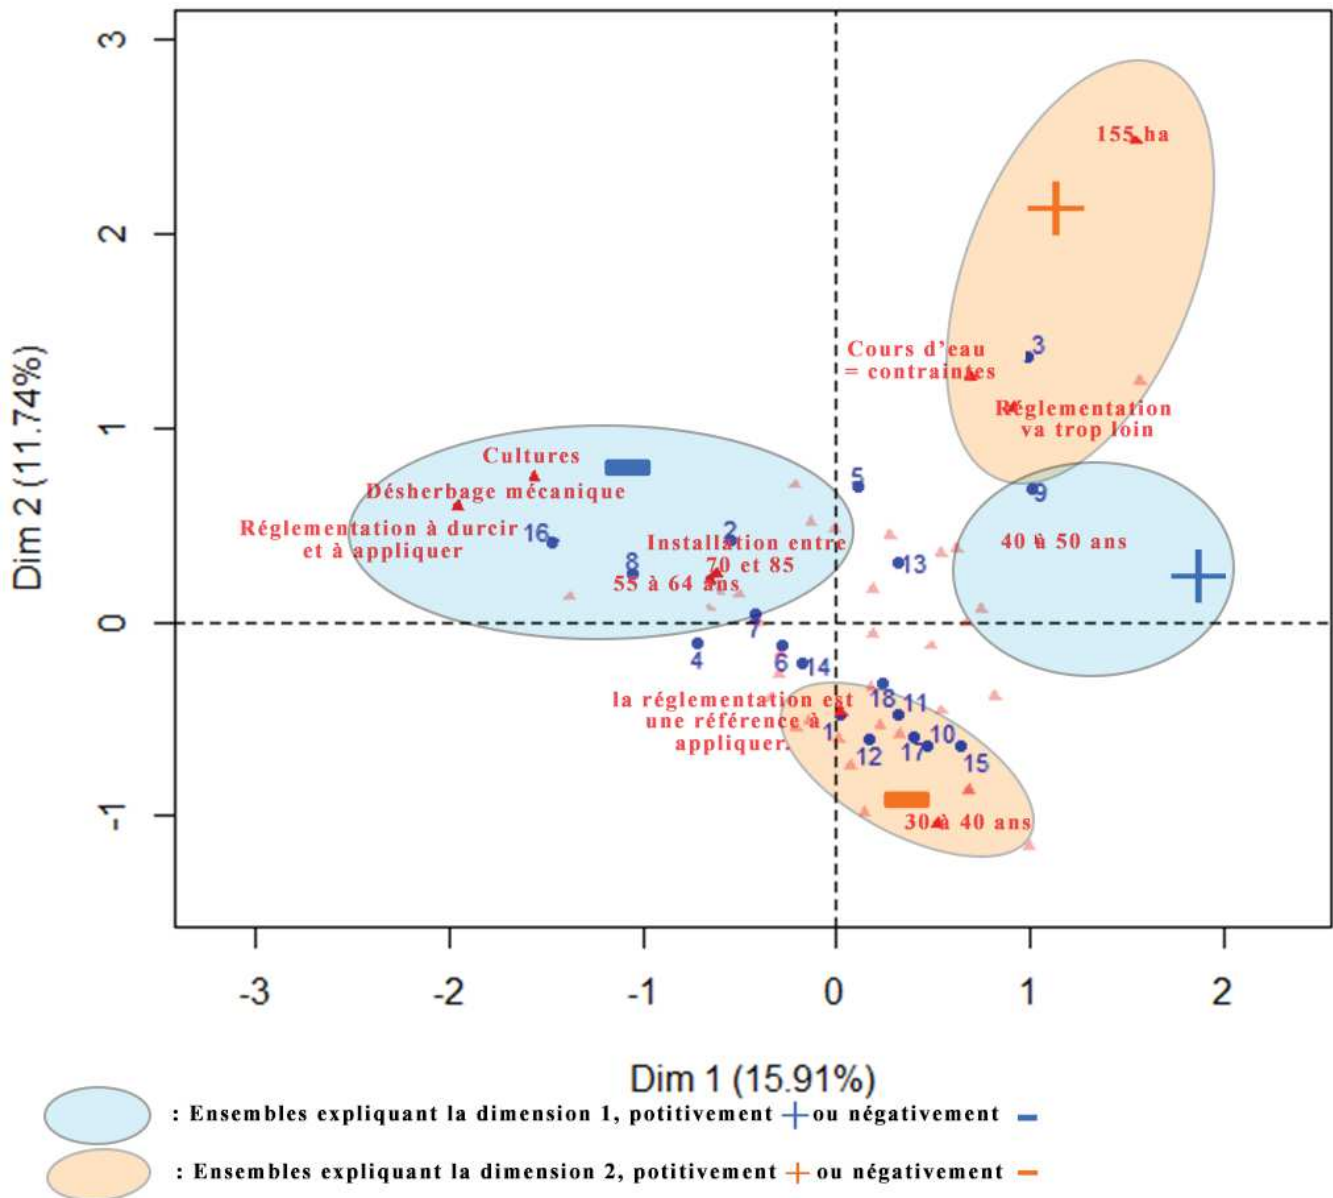
Figure 8 : Premier plan factoriel de l'ACM réalisée sur le jeu de donnée construit à l'aide des entretiens.

On construit un jeu de données en choisissant les variables et modalités par analyse des entretiens. On traite statistiquement par ACM le jeu de données. Les variables et modalités retenues sont disponibles et présentées en **Annexe IX**. Le premier plan factoriel en **Figure 8**, construit par les dimensions 1 et 2 de l'ACM, explique 27,65 % de l'inertie du jeu de donnée, ce qui est assez fort. Les individus qui contribuent le plus à la construction de ce plan factoriel sont les individus 9, 3, 8, 10, 15 et 16. Le plus à gauche de l'axe, nous retrouvons les agriculteurs possédant une surface de 30 à 55 ha, installés entre 1970 et 1985, âgés de 55 à 64 ans, utilisant le désherbage mécanique, et qui sont en accord avec la réglementation. Nous y

retrouvons un certain nombre d'éleveurs porcins et les laitiers en agriculture biologique. Les individus les plus à droite sont plus jeunes et caractérisés par des surfaces plus grandes et plutôt en désaccord avec la législation. Le haut du graphique sera plutôt occupé par les exploitants qui n'ont pas montré un fort attachement aux thématiques environnementales, cours d'eau compris, et pour qui la réglementation est un problème. Dans le bas, nous trouverons des exploitants potentiellement plus sensibilisés ou intéressés et qui ne voient pas la réglementation de la même manière, des exploitants assez jeunes, âgés de 30 à 40 ans s'y trouvent.
