# Capacités de résilience d'un système fluvial de faible à moyenne énergie : le cas de l'ouverture du barrage de Vezins sur la Sélune (50)

## Mémoire de recherche en Géographie

**Rémi Létondot – M1 GAED, Parcours Environnement Diagnostic des Territoires**

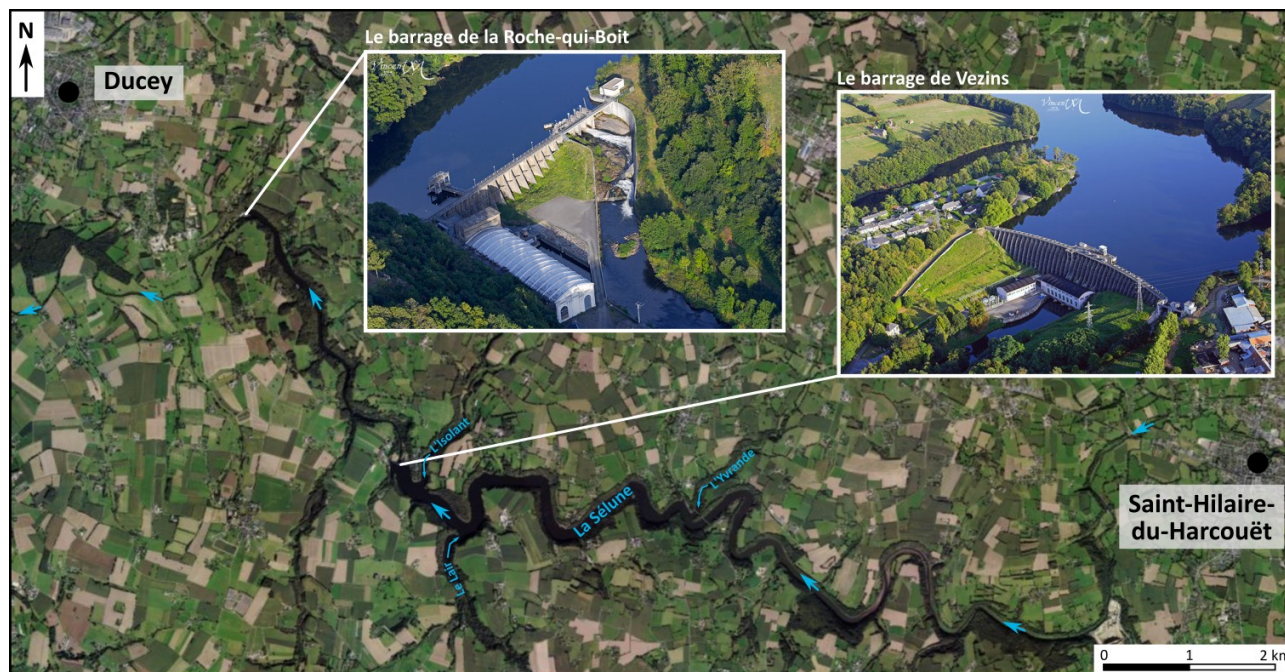
Figure 2.8 : Les barrages de Vezins et de la Roche-qui-Boit sur la Sélune (R. Létondot, 2019, d'après Germaine, 2013 et Vincent M, 2016)

Les deux barrages hydroélectriques de la Sélune, ont été construits entre le village de Saint-Hilaire-du-Harcouët et de Ducey à environ 10 km, à vol d'oiseau, de l'embouchure pour celui de la Roche-qui-Boit et 15 km pour celui de Vezins (Figure 2.8).

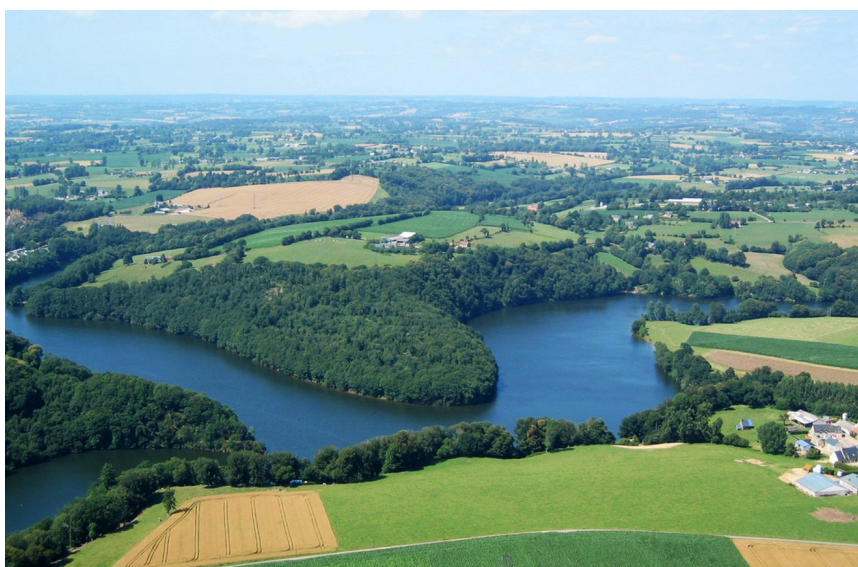
**Figure 2.14** : La Sélune en 2006 au niveau du lac Vezins  
(Daniel Denis, [www.survoldefrance.fr](http://www.survoldefrance.fr))

Hormis la qualité physico-chimique de l'eau et des sédiments de la retenue qui, sur la Sélune, sont en partie la cause de **la dégradation de l'équilibre biotique**, l'implantation du barrage de Vezins à également engendré **l'homogénéisation des faciès d'écoulement** qui reflète la diversité des habitats piscicoles (DDTM 50, 2011 ; Cholley *et al.* 2015). En effet, la typologie le montre bien, **le linéaire du cours d'eau en amont de l'ouvrage a été complètement homogénéisé** : réduction de la pente et de la vitesse d'écoulement, ennoisement du fond de vallée, perte de sinuosité... (Figure 2.14).

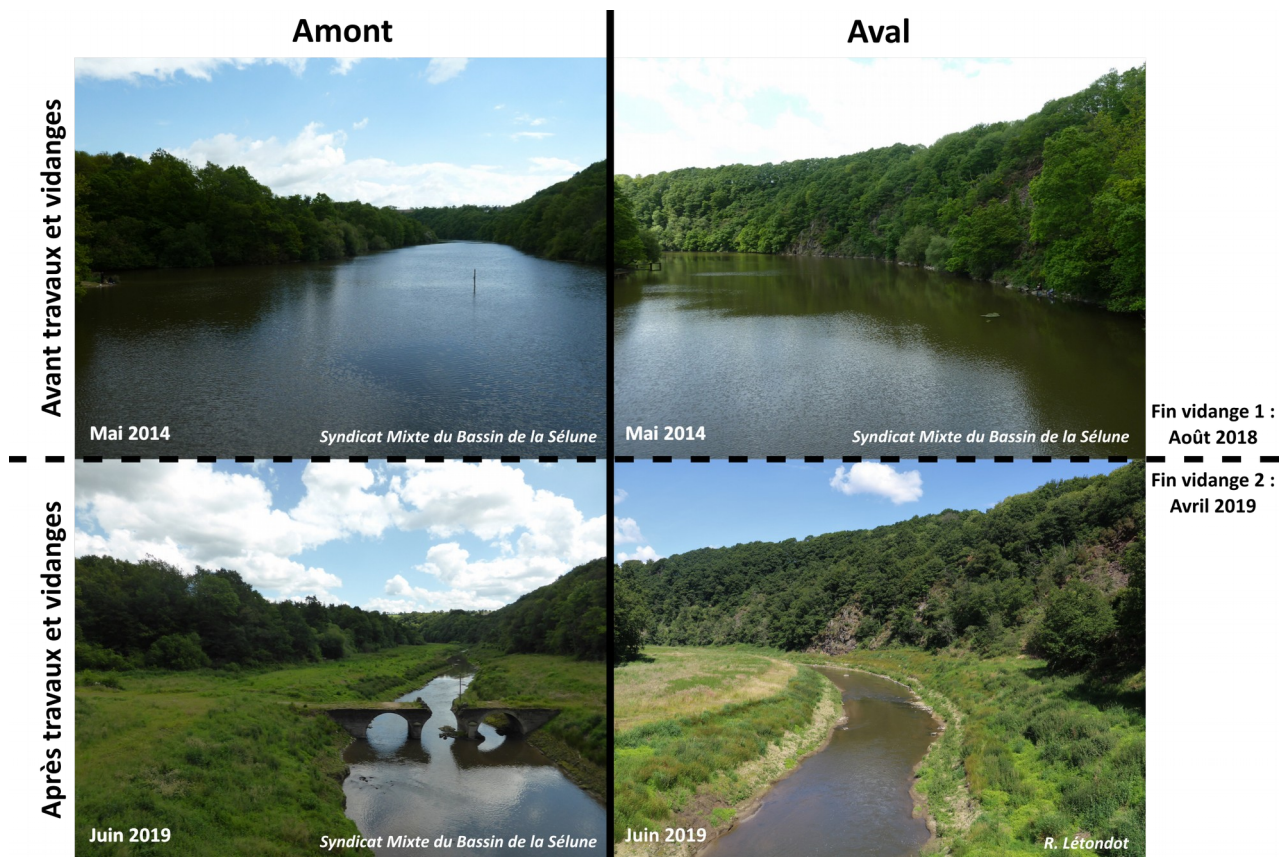
**Figure 3.3 :** Le site du Pont de la République avant/après l'ouverture du barrage de Vezins (D'après l'Observatoire photographique de la Sélune, R.Létondot, 2019)

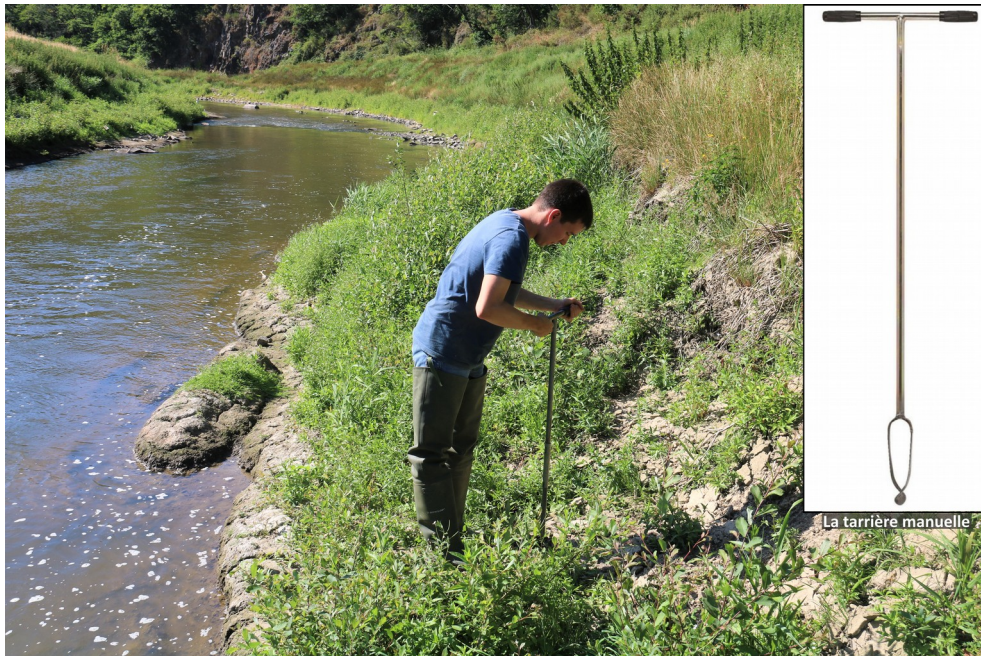
*Figure 3.19 : Sondage à la tarière à main sur les berges de la Sélune (R. Létondot, 2019)*

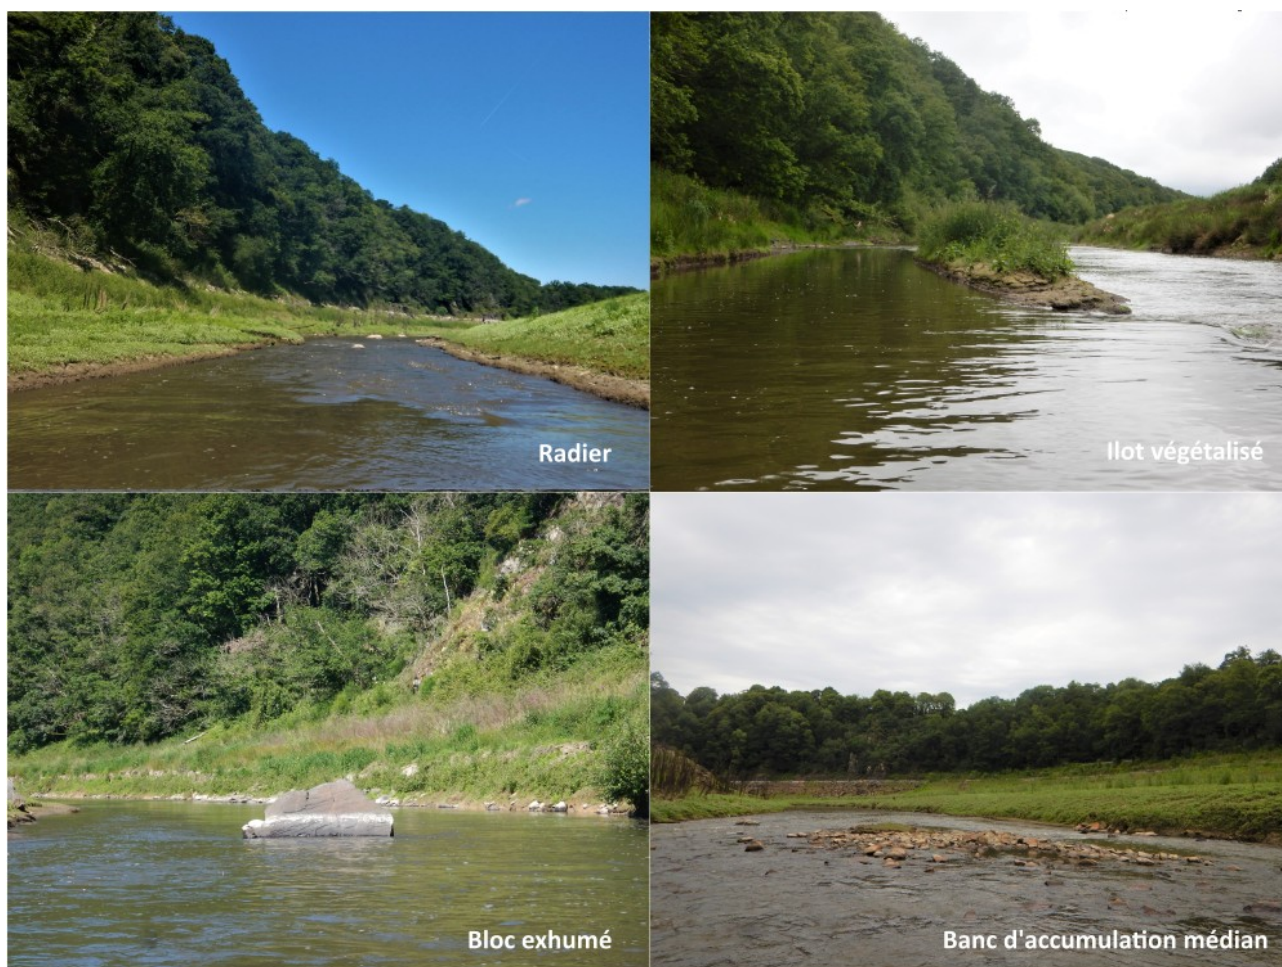
**Figure 3.28** : Exemples des formes fluviales relevées sur la Sélune (R. Létondot, 2019)

L'objectif est donc de **répertorier et de caractériser ces formes** dans la zone de l'ancienne retenue et au sein du nouveau chenal. Cet inventaire permettra aussi de déterminer **les conditions morphologiques de la Sélune**, sur tout le tronçon qui était influencé par le barrage de Vezins, juste après l'ouverture de celui-ci. Il s'agit de construire **un état dit T<sub>0</sub>** qui servira dans ce travail de recherche à évaluer l'état hydromorphologique du cours d'eau en termes **de diversité et de fréquence des formes**. Par ailleurs, avec la vidange des lacs, plusieurs **pêcheries, anciens moulins et passages à gué** ont été dénoyés. Ces aménagements contraignent aujourd'hui les réajustements du fleuve et, la Sélune étant un cours d'eau anciennement fortement anthropisé, il est donc important de les répertorier. La question de leur devenir dans **la restauration complète de la continuité écologique** et dans **le rétablissement de la dynamique fluviale** « naturelle » du fleuve se pose donc aujourd'hui (Gilles Berrée, juillet 2019).

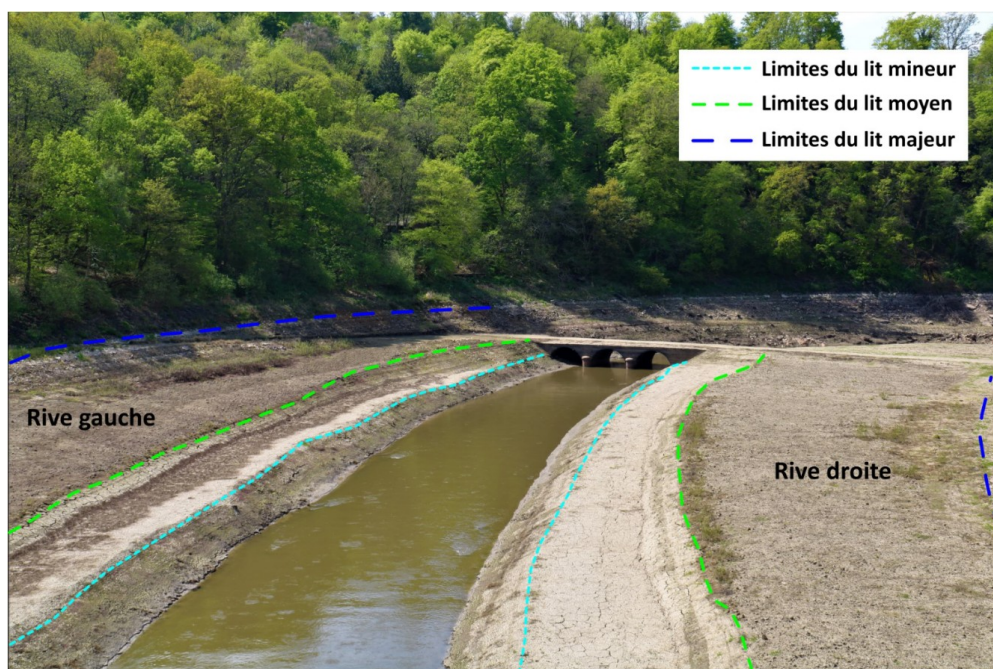
Figure 3.36 : Recalibrage du lit de la Sélune au niveau du Pont des Biards (R. Létondot, 2019)

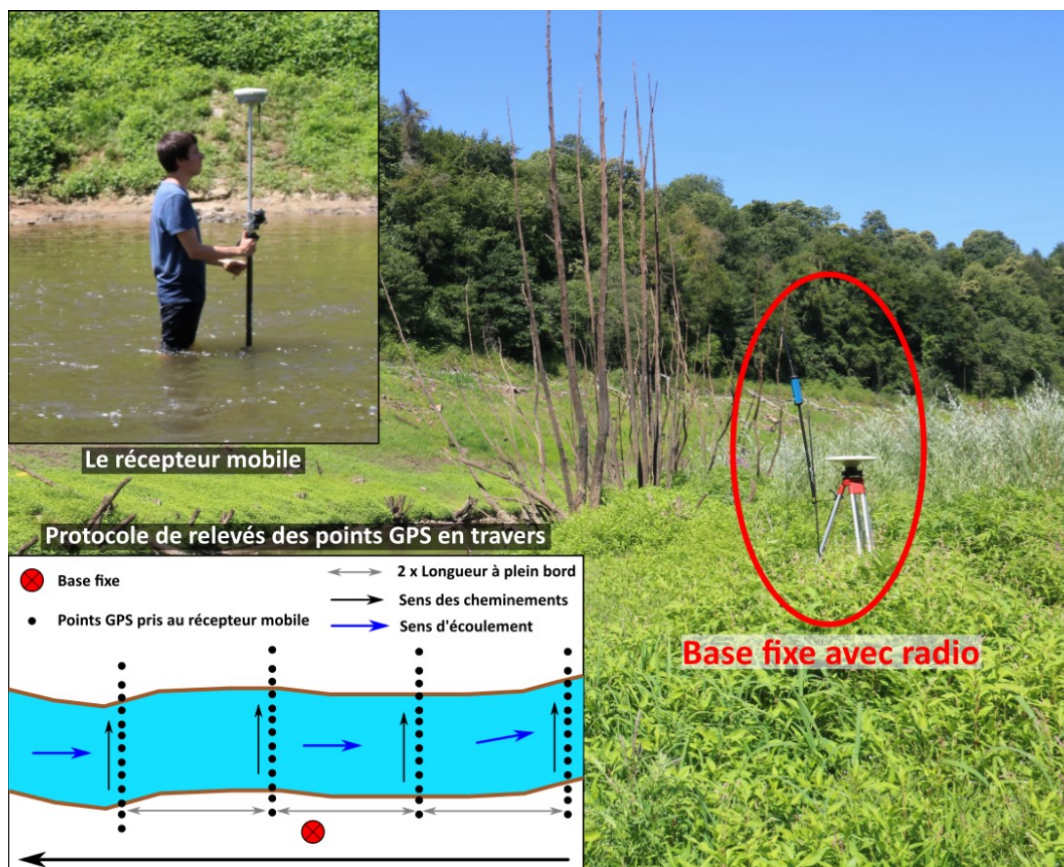
Figure 3.38 : Protocole de la réalisation des profils en travers au D-GPS (R. Létondot, 2019)

Plusieurs points GPS du **fond du cours d'eau** ont ainsi été pris à **chaque rupture de pente** en se déplaçant le plus **perpendiculairement possible au cours d'eau** d'une rive à une autre (Figure 3.38). La mesure des points (x, y et z) est enregistrée dans un **carnet de terrain** et les données font ensuite l'objet d'un **post-traitement** grâce à la position des satellites. Notons que lorsque le nombre de points ne suffisait pas à modéliser les différents lits du cours d'eau, d'autres ont été **rajoutés par le biais du levé LIDAR** (cf. 3.4.1) qui permet **de leur attribuer une altitude sous Arcgis** grâce à l'outil « Ajouter des informations de surface ».

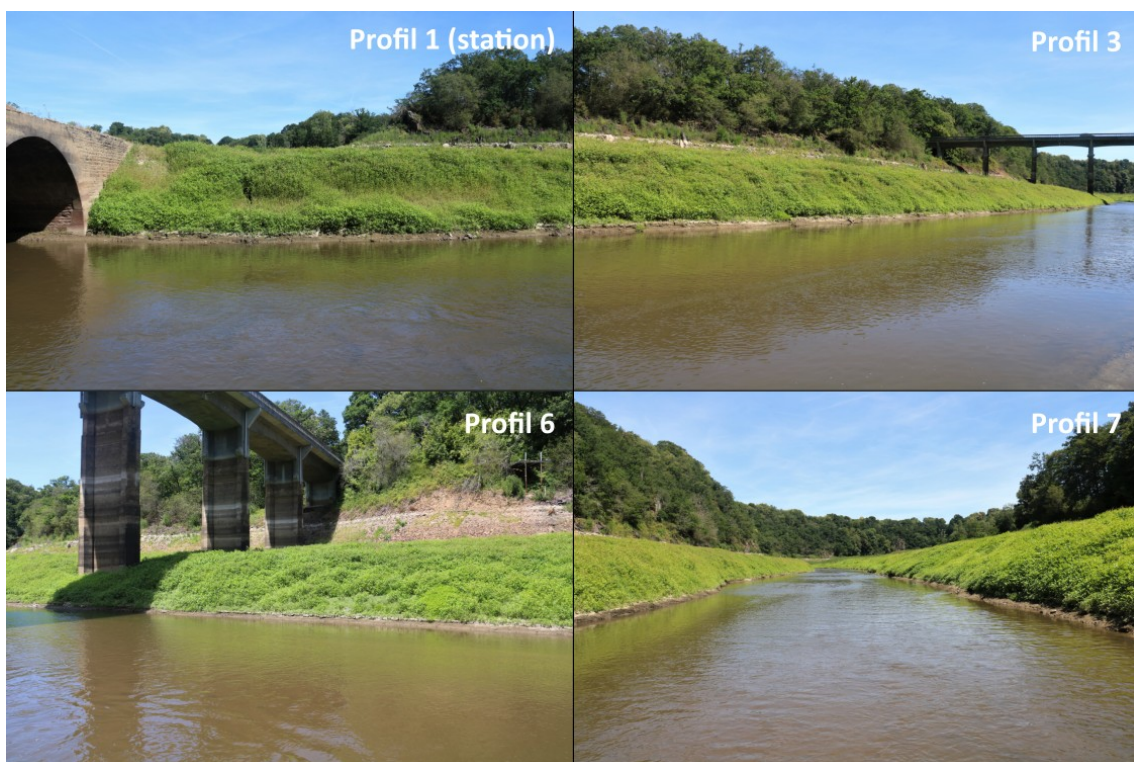
**Figure 4.37** : Statistiques et illustrations des profils au Pont des Biards (R. Létondot, 2019)

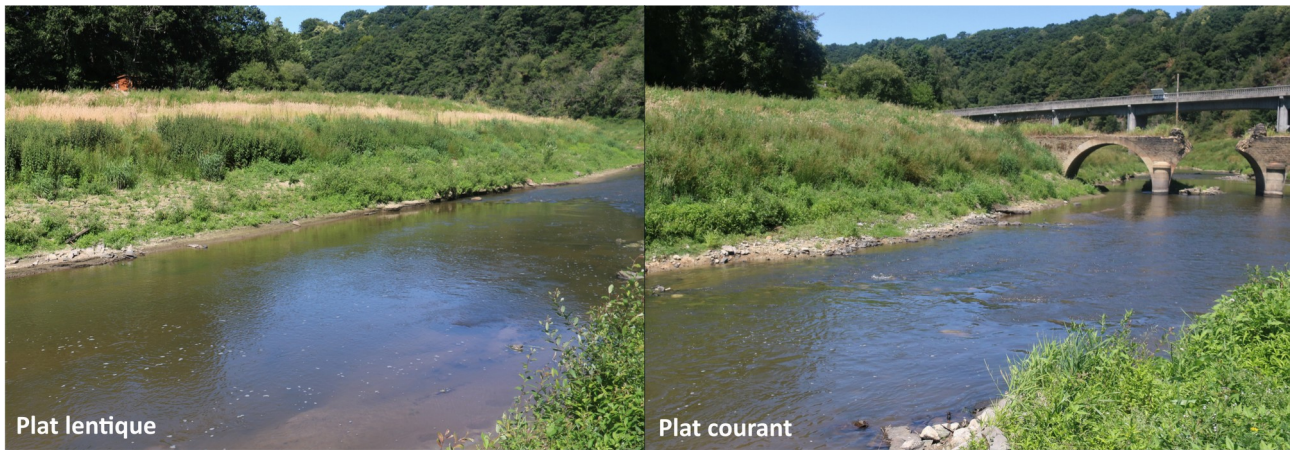
Figure 4.45 : Exemple de faciès d'écoulement au Pont de la République (R. Létondot, 2019)

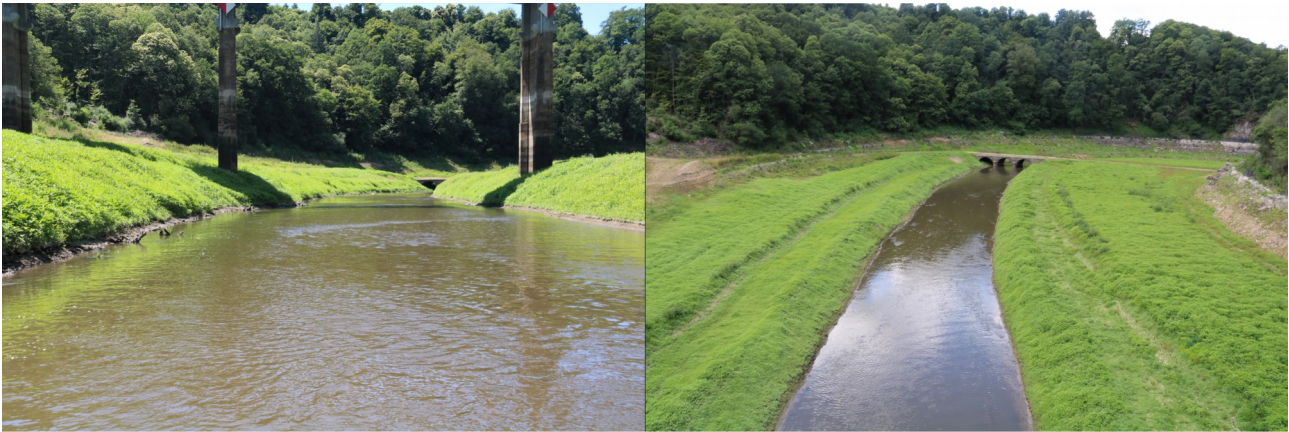
Figure 4.48 : L'absence de diversité morphologique au Pont des Biards (R. Létondot, 2019)
