# De bois, de terre, de feu et d'eau : la réhabilitation de l'habitat en pan de bois du centre ancien de Rennes

# De bois, de terre, de feu et d'eau La réhabilitation de l'habitat en pan de bois du centre ancien de Rennes

Jonas Ducret  
Architecte  
Novembre 2020

DIPLÔME DE SPÉCIALISATION ET D'APPROFONDISSEMENT - MENTION PATRIMOINE  
ARCHITECTURE DE TERRE, CULTURES CONSTRUCTIVES ET DÉVELOPPEMENT DURABLE

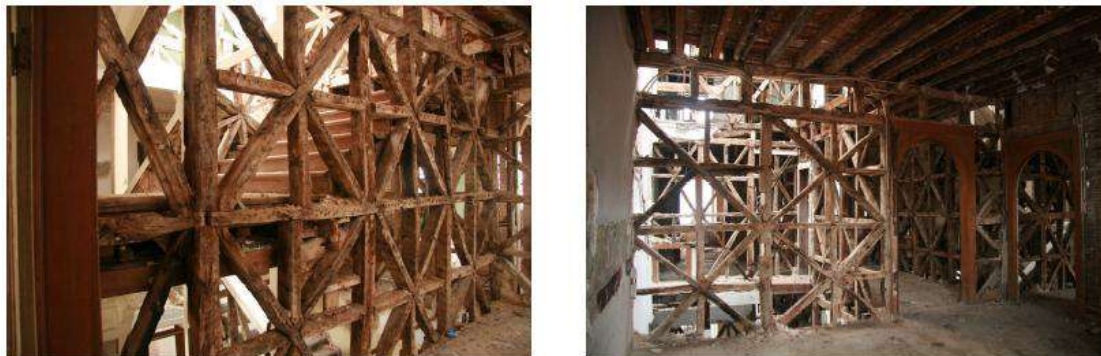
Figura 1: Gaiola Pombalina após remoção da alvenaria

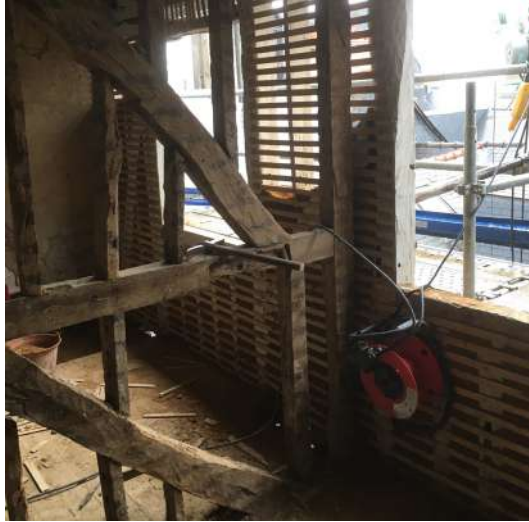
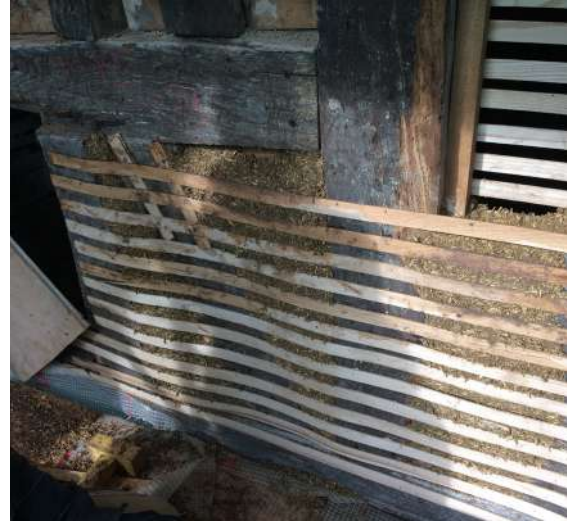
*remplissage terre (14 rue Victor Hugo) et terre-chanvre (7 place Sainte-Anne), A. Masson*

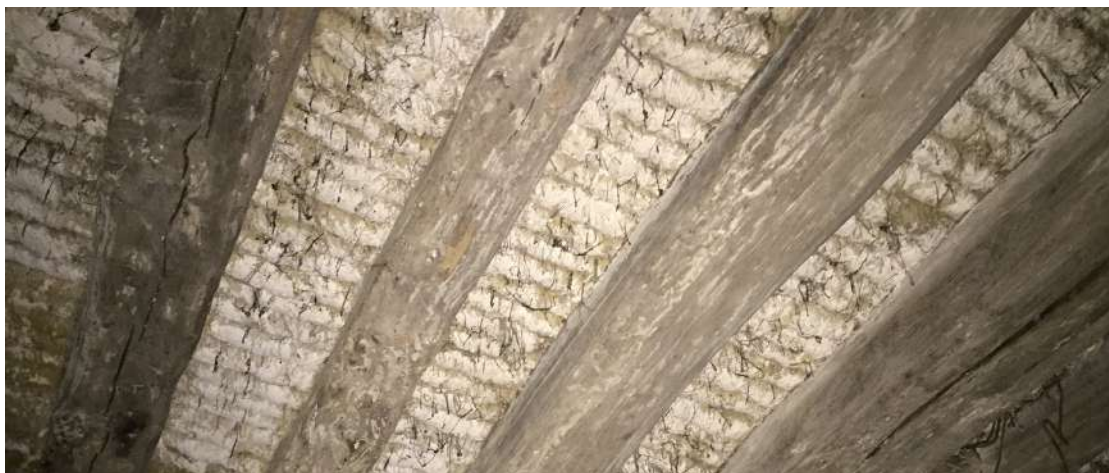
*plancher en quenouilles, 20 place des Lices, A. Masson*

Les planchers du centre ancien sont constitués d'un solivage en chêne reposant sur des poutres, murs de refend en maçonnerie ou en pan de bois, et sur les sablières des façades. Il est fréquent, pour les pan de bois anciens, de voir des quenouilles reposer sur le solivage. Ces éléments sont constitués de barreaux en bois de châtaignier recouverts de foin imprégné de barbotine. Ces barreaux reposent sur des lindiers fixés aux solives, ou directement sur les solives du plancher. Les quenouilles peuvent être laissées visibles s'il s'agit d'un plancher haut de caves, ou masquées par un lattis et un enduit de plâtre de plafond s'il s'agit d'un plancher haut d'un étage courant. Il semblerait tout de même que les quenouilles sont plus fréquemment employées pour les planchers hauts des caves.

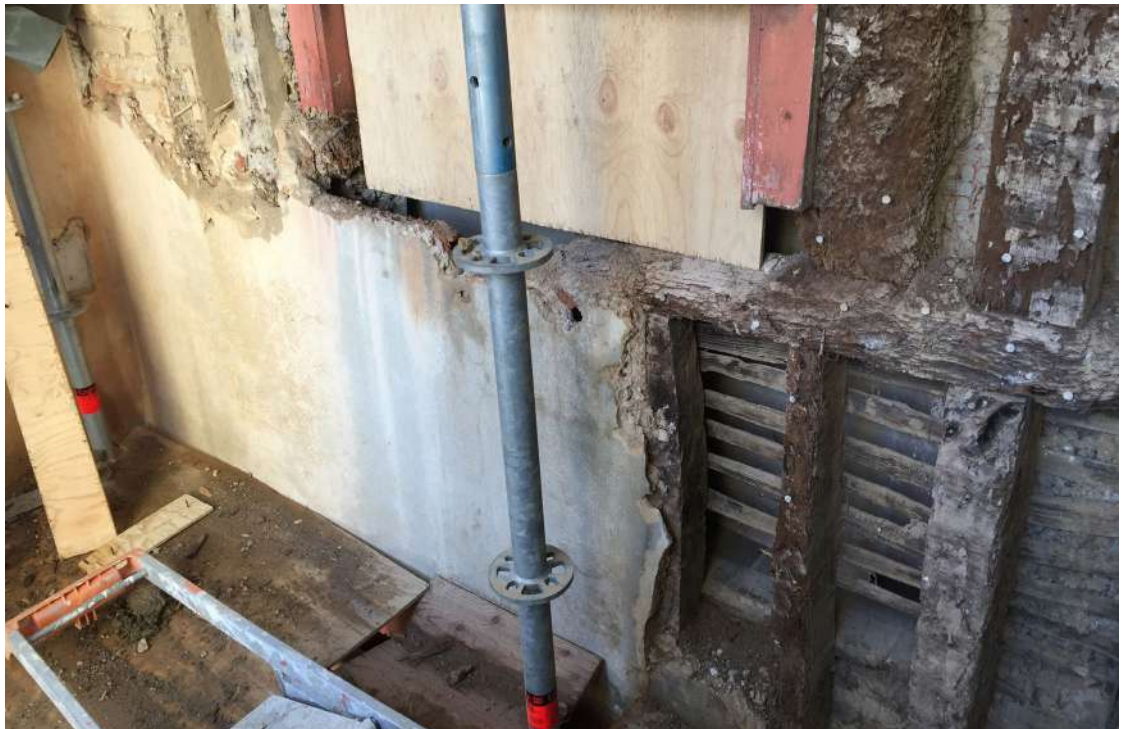
*pourrissement du bois sous l'enduit en ciment, 20 place des Lices*

Le manque d'entretien courant, les infiltrations d'eau et les restaurations non respectueuses des matériaux du bâti ancien telles que la mise en oeuvre d'enduits hydrauliques sur pan de bois destiné à être apparent et empêchant la ventilation et l'évaporation de l'humidité, la suppression des enduits de pan de bois destiné à être non visible dû à la faible qualité des bois employés mène à une destruction progressive des éléments de stabilité de ces ouvrages.

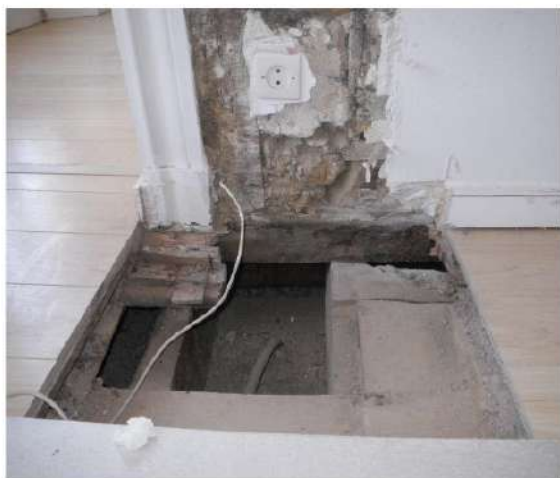
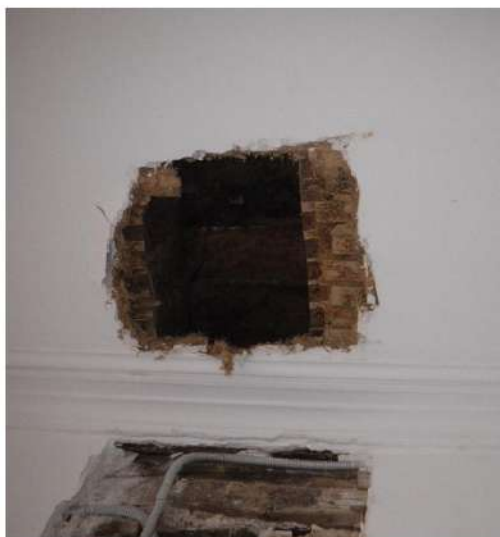
*Sondages réalisés en 2001 sur les planchers haut et bas et sur mur de refend en pan de bois – R+3 lot 36*

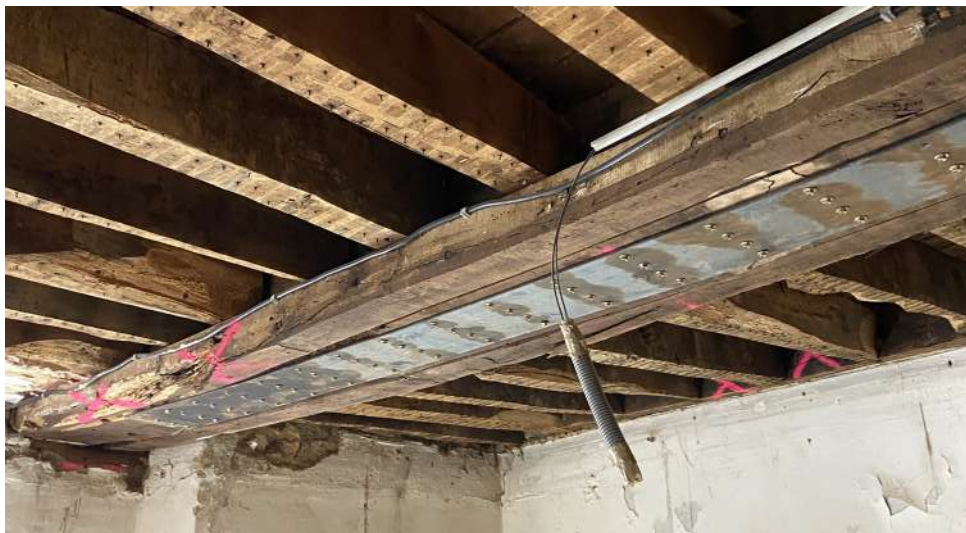
*renfort de poutre maîtresse par plat métallique, 8 rue Hoche, O. Delamotte*

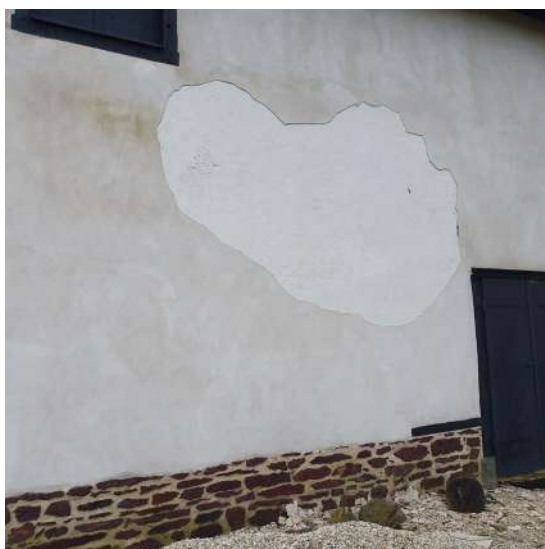
*reportage photo des pathologies d'enduits, J.M. Chrétien*
