Modes d’habiter, cultures constructives et habitat de demain au Pays Dogon

Mémoire du
Diplôme de Spécialisation et d'Approfondissement - Architecture de Terre
DSA-Terre 2006 - 2008

Mathilde Chamodot - Basile Cloquet
Architectes
Juin 2008

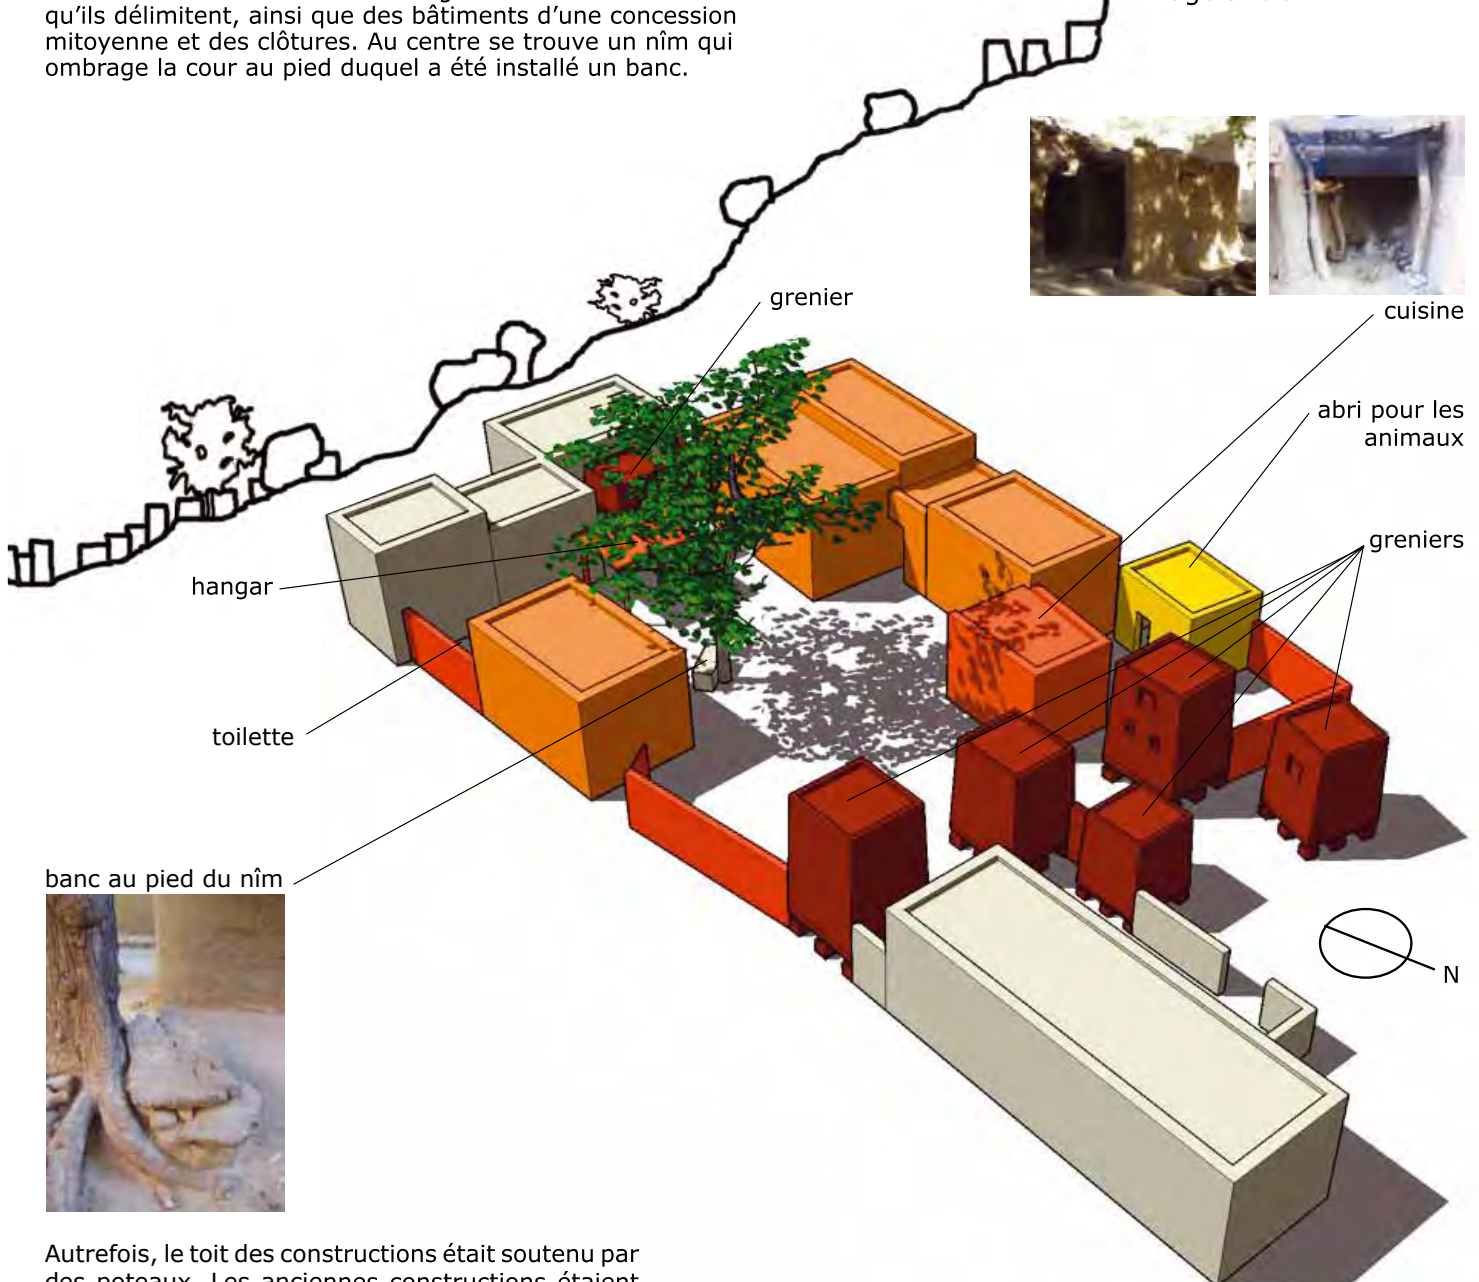
Autrefois, le toit des constructions était soutenu par des poteaux. Les anciennes constructions étaient en pierres alors que les nouvelles sont plutôt en briques de banco.

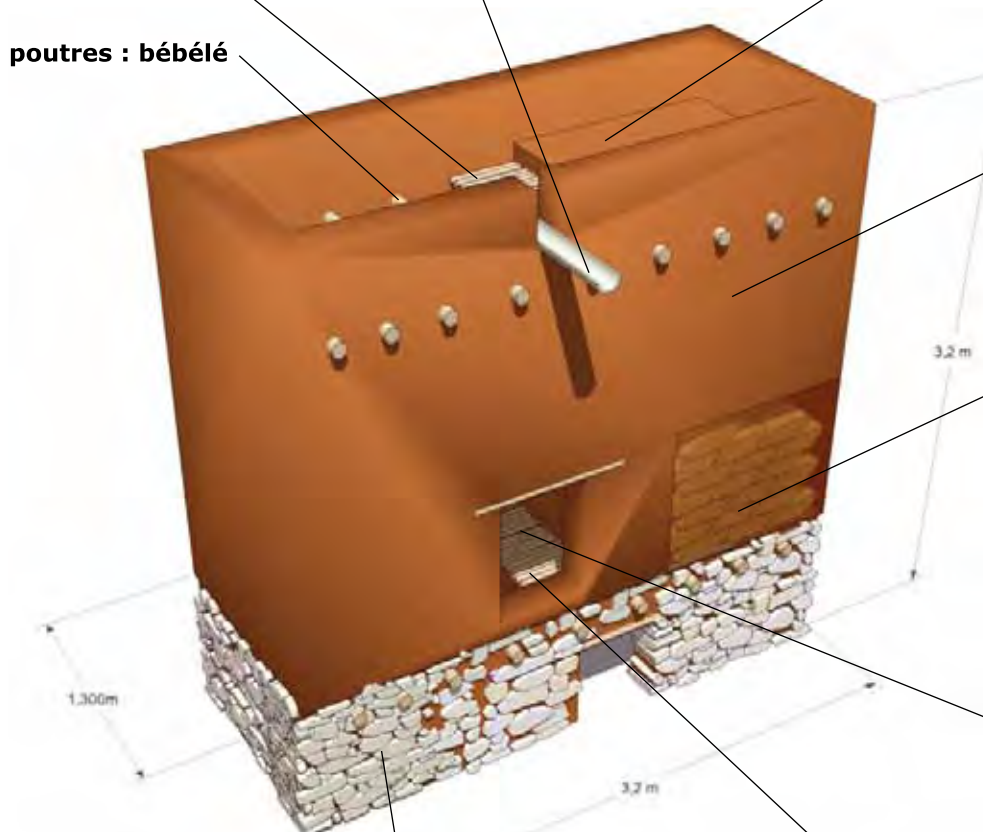
soubassement : pierres non-taillées maçonnées au banco sur **80 cm** de hauteur

sol : planché surélevé au-dessus du soubassement pour mettre le grenier à l'abri de l'humidité et des animaux. en dessous se trouve le poulailler

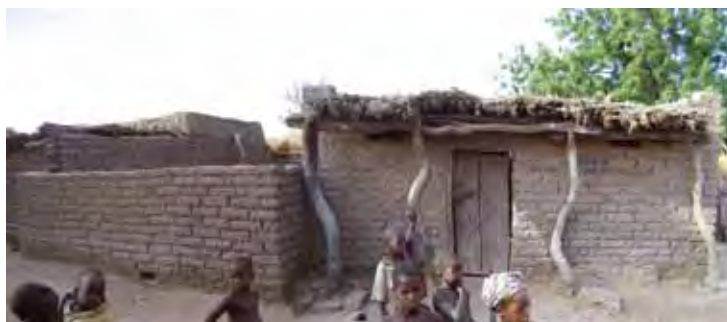
toiture-terrace : une couche de **banco damé** (10cm). On attend la fin de la 1ère année et on met une **couche d'enduit**

murs : **briques d'adobe**, mélange ancien : **foin de fonio** + eau + banco ; mélange d'aujourd'hui : on remplace le foin de fonio par de la balle de mil car on ne trouve plus assez de fonio. **Dans les anciennes constructions, les murs en banco étaient non-porteurs**, les poutres étaient soutenues par des poteaux en bois. Mais à cause de la **pénurie de bois**, on est passé à des murs porteurs

enduit : banco, foin de fonio et crottin d'âne ou bouse de vache. On l'entretient tous les ans
