Modes d’habiter, cultures constructives et habitat de demain au Pays Dogon

Mémoire du
Diplôme de Spécialisation et d'Approfondissement - Architecture de Terre
DSA-Terre 2006 - 2008

Mathilde Chamodot - Basile Cloquet
Architectes
Juin 2008

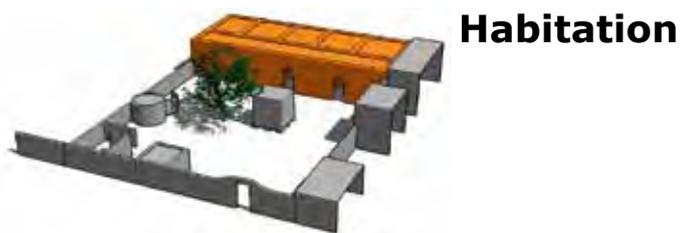
BANDIAGARA - CULTURES CONSTRUCTIVES

toiture-terrace :
au moins **deux couches (10cm)**.
On dépose du **banco humide** en tas puis on attend 24h pour poser la deuxième couche de **banco « en poudre »**

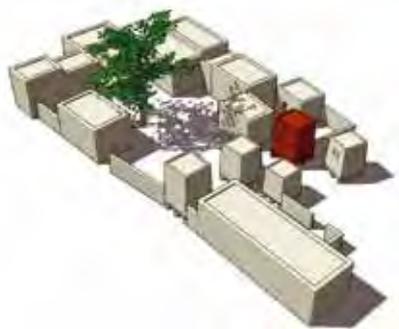
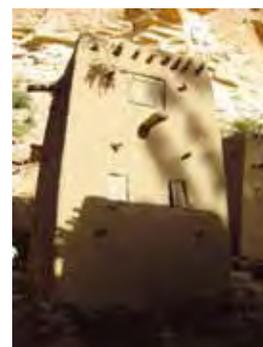
Grenier

toiture : plate en banco soutenue par des petites poutres et perchettes

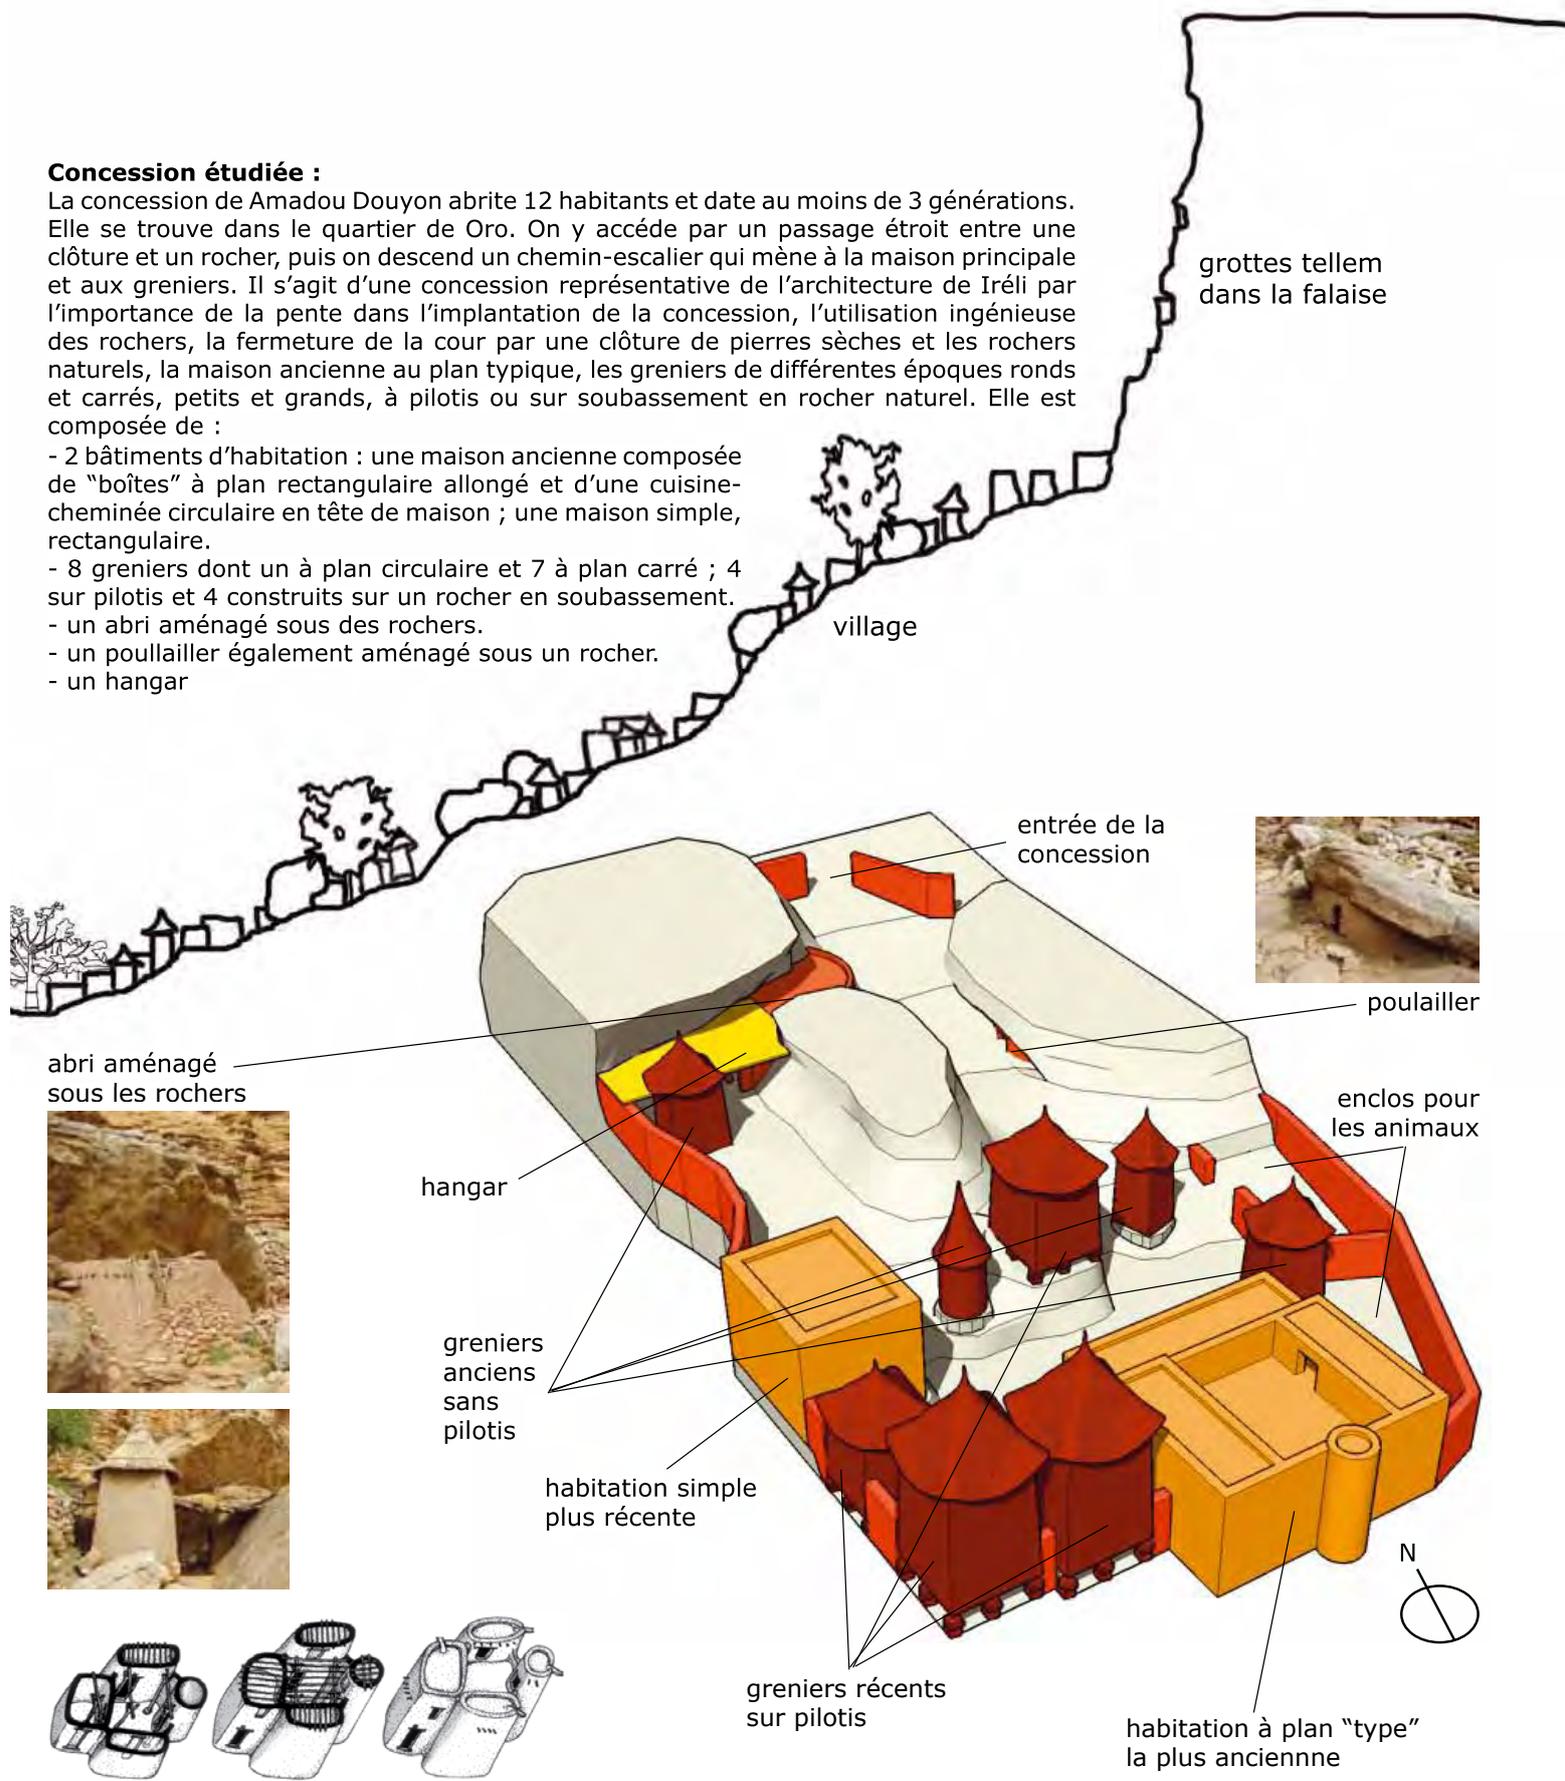
analyse constructive d'une maison
 "De Evolutie van een West-Afrikaanse vernaculaire Architectuur"
 SCHIJNS Wolf H.M.

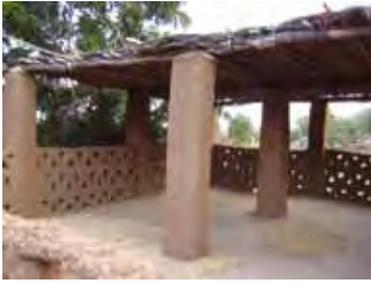
toiture-terrasse : poutres, poutrelles, perchettes, bâche plastique, terre. La terrasse pour touristes est couverte de ciment pour être propre.

Pierre sur le haut des murs pour protéger des infiltrations d'eau

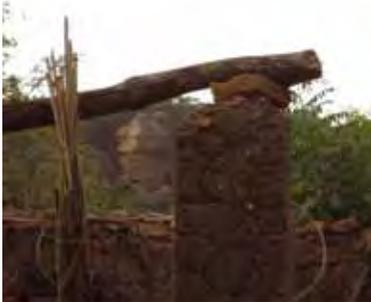
poteaux : en pierre, certains en briques de banco (alors le haut du poteau est couvert d'une pierre avant de recevoir une poutre : anti-termite)

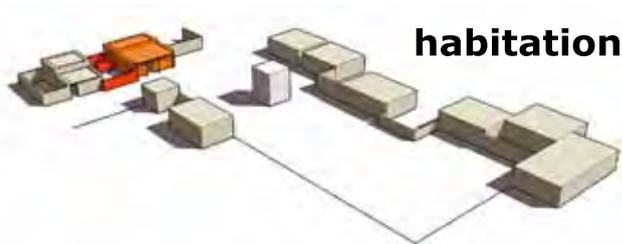
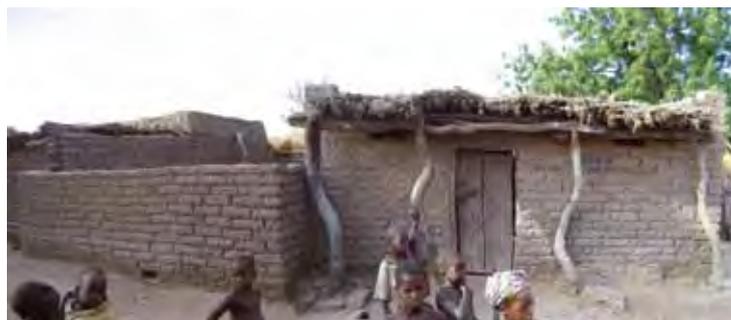
SADIA - CULTURES CONSTRUCTIVES

toiture-terrace : une couche de **banco damé** (10cm). On attend la fin de la 1ère année et on met une **couche d'enduit**

murs : **briques d'adobe**, mélange ancien : **foin de fonio** + eau + banco ; mélange d'aujourd'hui : on remplace le foin de fonio par de la balle de mil car on ne trouve plus assez de fonio. **Dans les anciennes constructions, les murs en banco étaient non-porteurs**, les poutres étaient soutenues par des poteaux en bois. Mais à cause de la **pénurie de bois**, on est passé à des murs porteurs

enduit : banco, foin de fonio et crottin d'âne ou bouse de vache. On l'entretient tous les ans

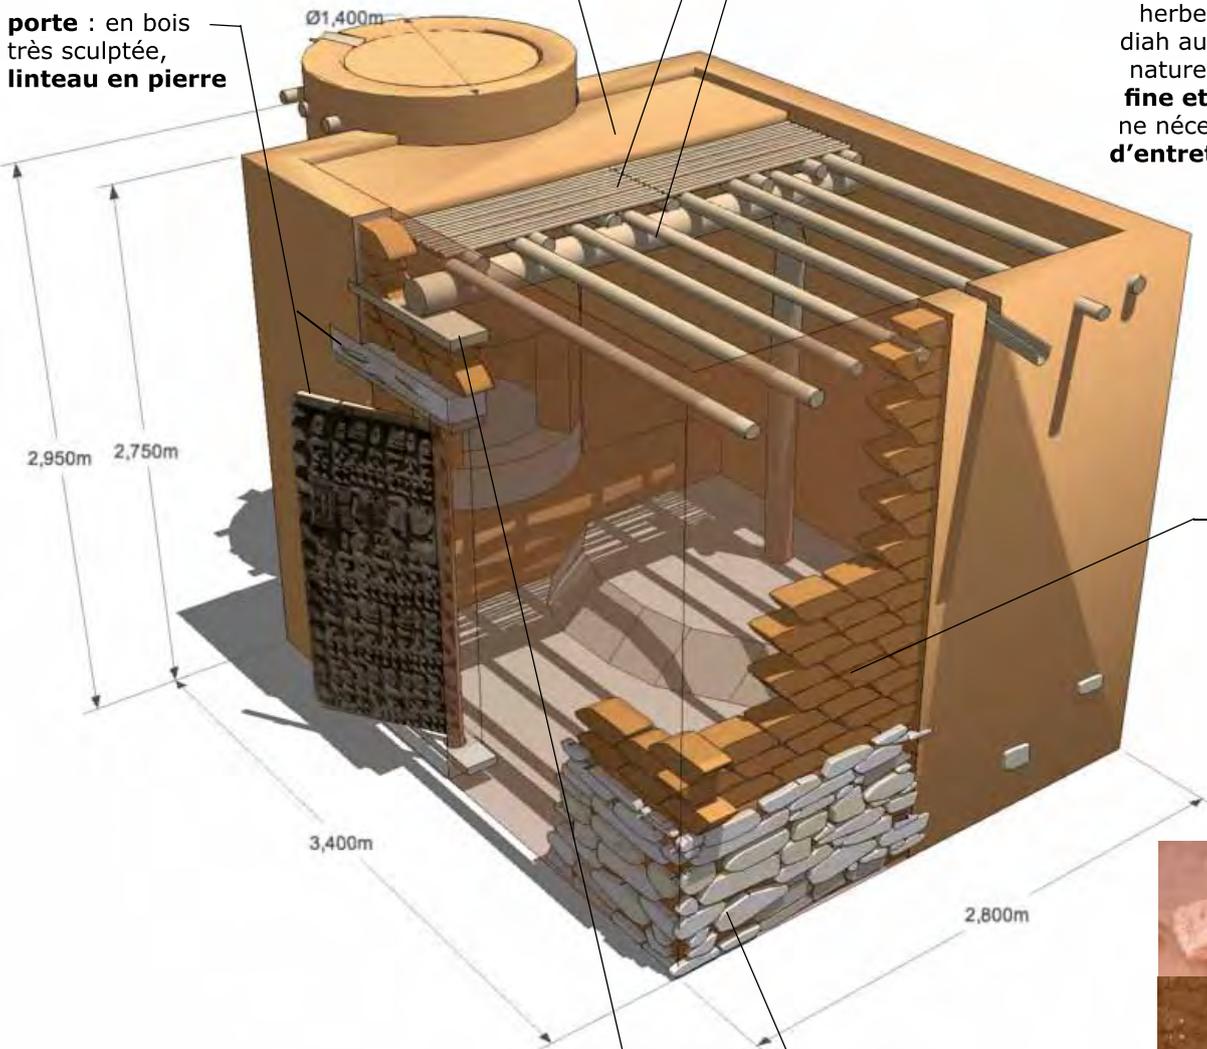
planche de répartition : en bois sous la poutre principale, elle permet de répartir le poids de la poutre sur une plus grande portion de mur afin d'**éviter les fissures**

perchettes bois
poutres bois
poteau bois

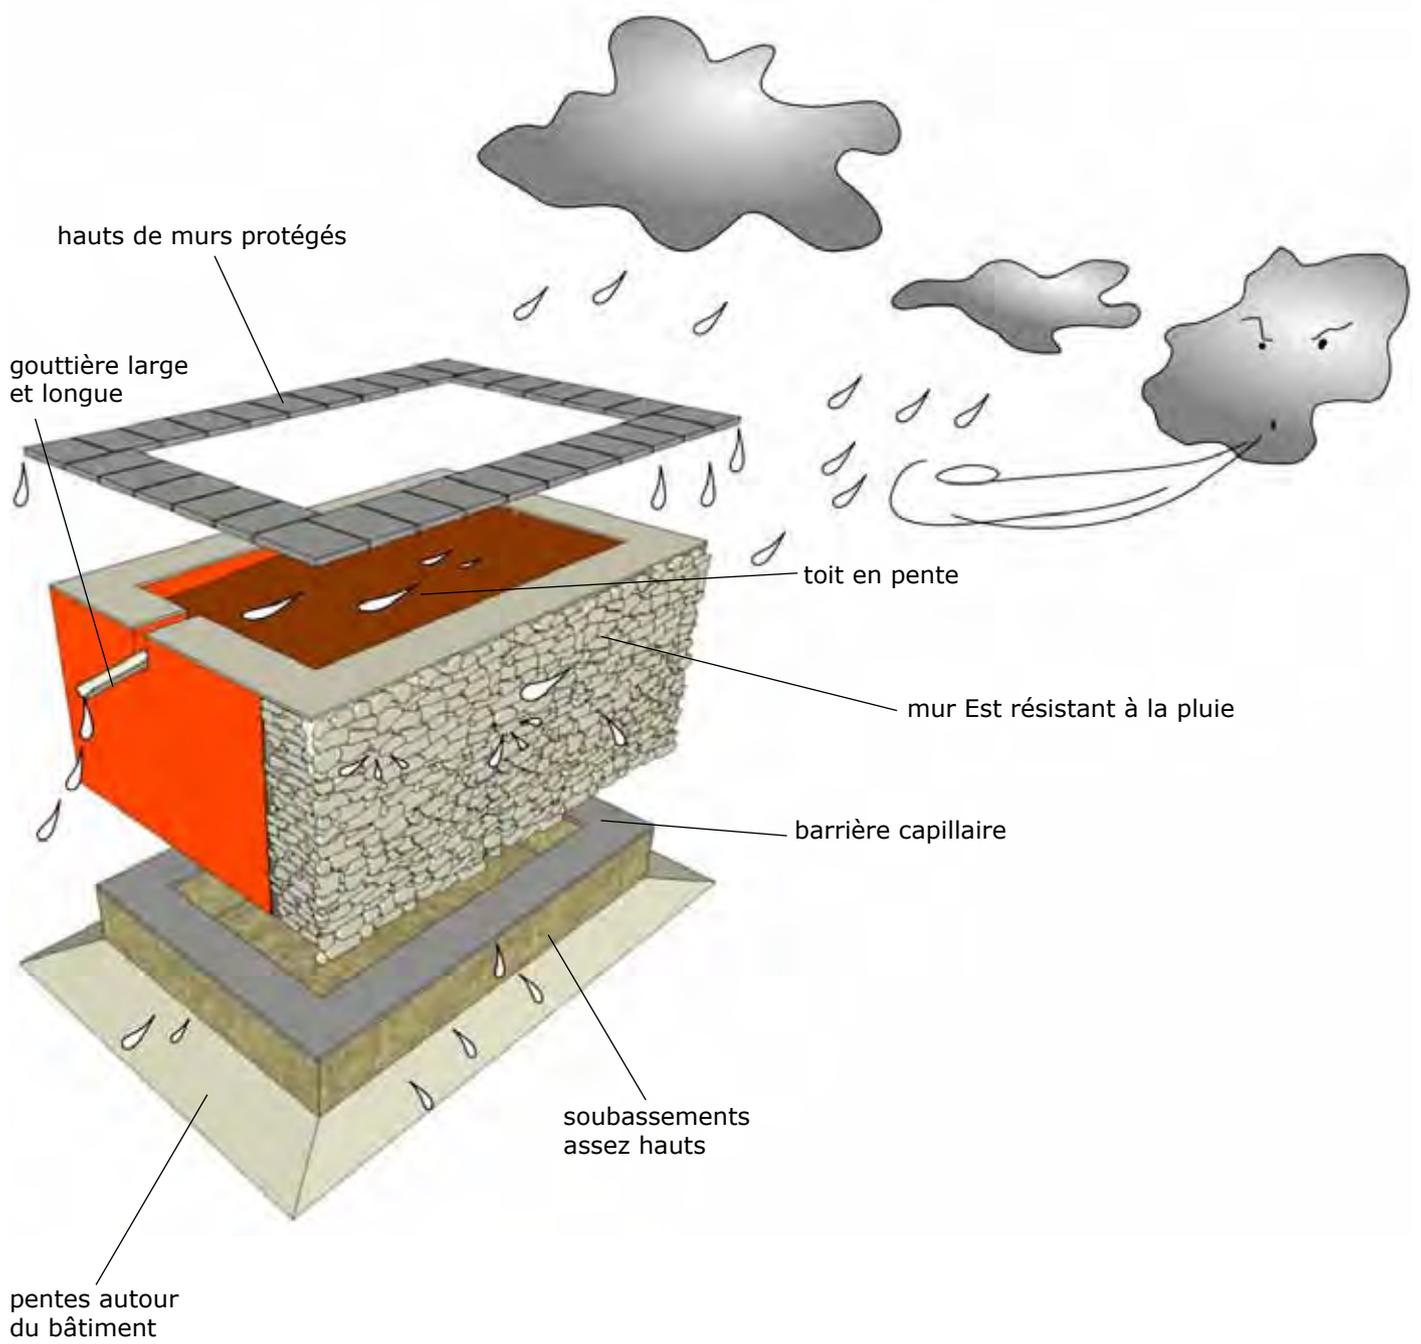
principes constructifs utilisés pour la maison pilote, pour une construction en terre durable au Pays Dogon

Cette habitation est plus chère mais de meilleure qualité que les maisons de base toutes en banco construites par les personnes les plus démunies. Le problème de la baisse de qualité de l'habitat en terre vient en réalité de l'image du matériau terre et de la honte d'habiter dans la terre. Ceux qui n'ont pas les moyens choisissent la construction en terre par défaut. Ce type d'architecture est du coup dévalorisé, ainsi que les savoir-faire qui y sont liés (briquetiers par exemple), entraînant une baisse de qualité de l'habitat et de la construction. Cependant, l'accessibilité aux matériaux "modernes" va encore diminuer avec l'augmentation des prix. C'est pourquoi cette proposition de construire avec le matériau terre en tentant d'atteindre une bonne qualité a été choisie. Un travail a été réalisé sur les points sensibles du bâtiment en terre : les soubassements, le haut des murs, la couverture, le mur Est, le plus exposé. Si l'enduit est bien fait à l'Est, il peut durer des années, ce qui ne représente pas plus d'entretien que pour la plupart des maisons. Une maison en terre peut aussi être durable et confortable. Même si ces améliorations amènent forcément une augmentation du coût, elles participent à l'amélioration de l'habitat.

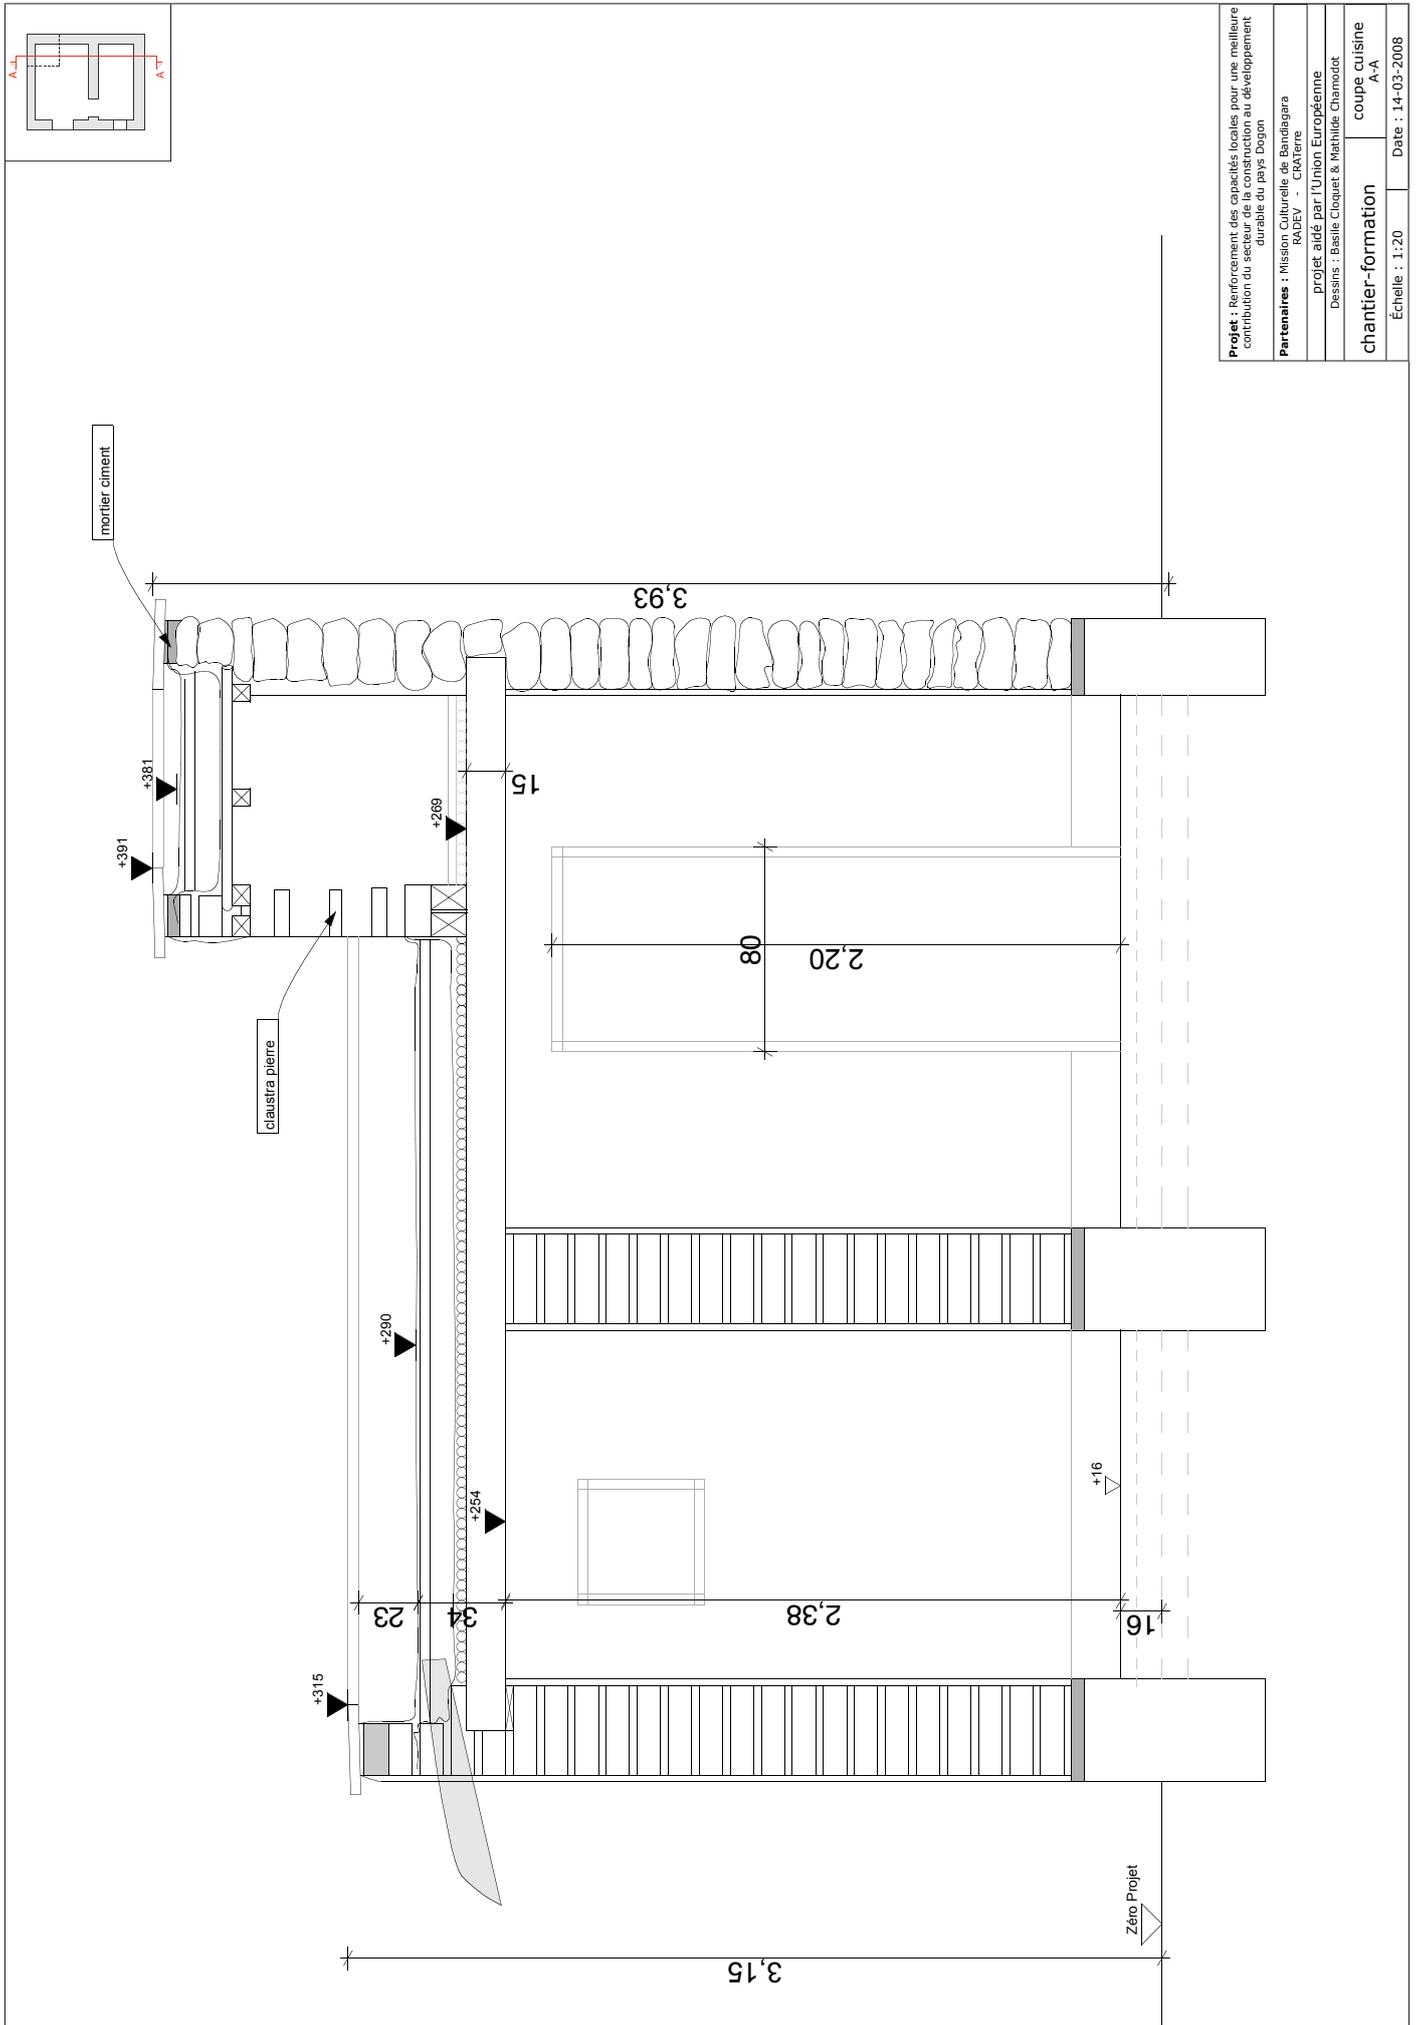
Projet : Renforcement des capacités locales pour une meilleure contribution du secteur de la construction au développement durable du pays Dogon
 Partenaires : Mission Culturelle de Bandagara
 RADEV - CAVIENNE
 projet aidé par l'Union Européenne
 Dessins : Basile Cloquet & Mathilde Chamodot
 chantier-formation coupe cuisine A-A
 Date : 14-03-2008
 Échelle : 1:20

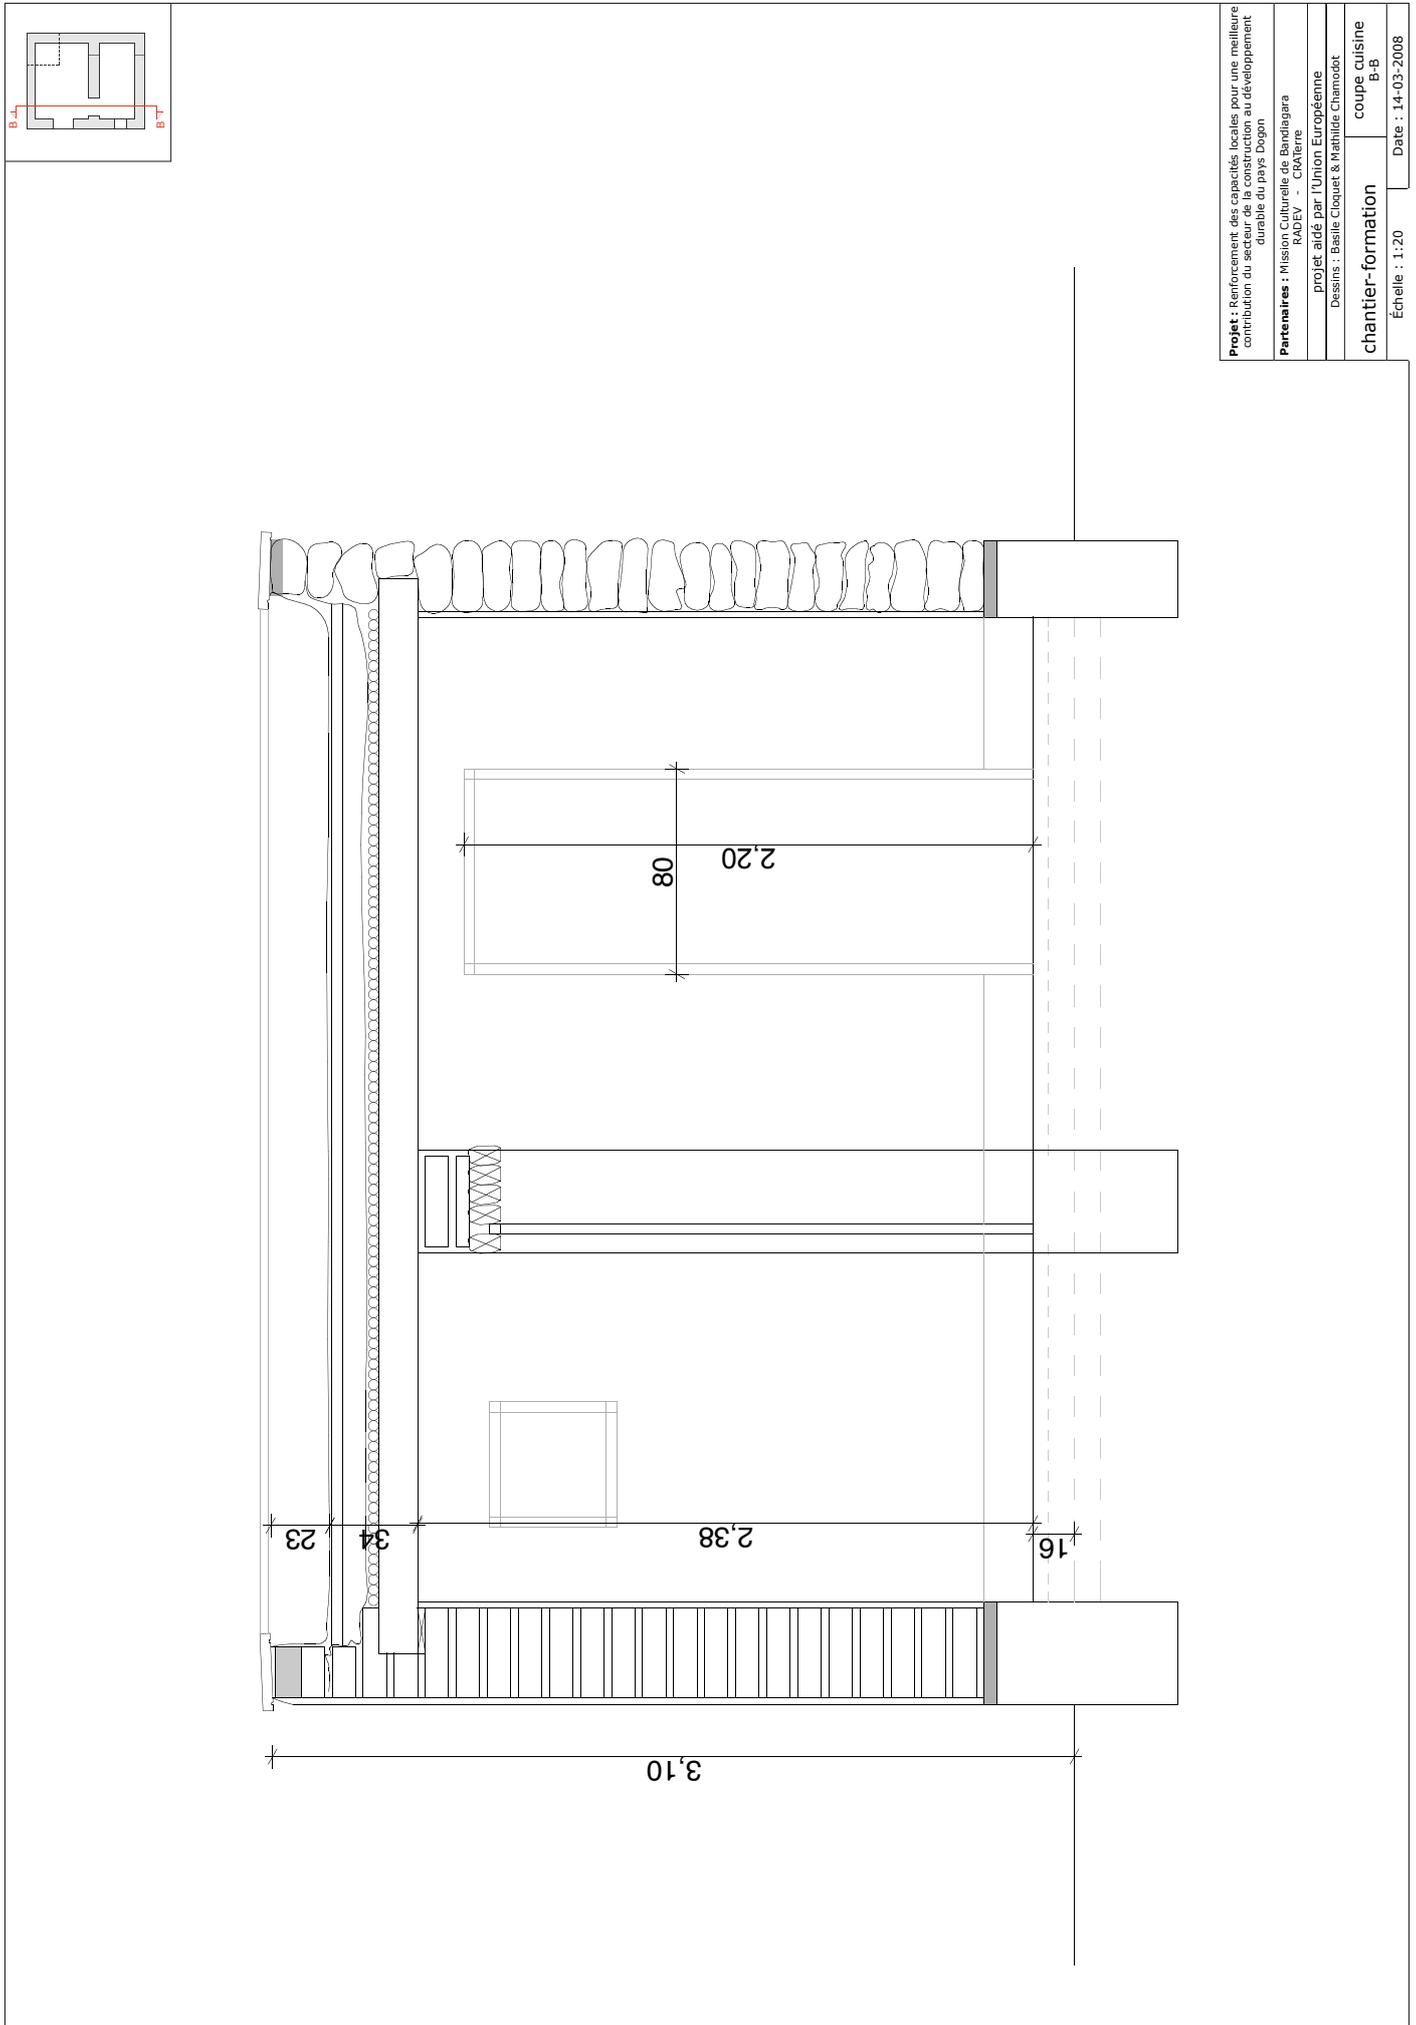
Projet : Renforcement des capacités locales pour une meilleure contribution du secteur de la construction au développement durable du pays Dogon
Partenaires : Mission Culturelle de Bandiagara
RADÉY - CÔtèd'Ivoire
projet aidé par l'Union Européenne
Dessins : Basile Cloquet & Mathilde Chamodot
chantier-formation coupe cuisine
B-B
Date : 14-03-2008
Échelle : 1:20

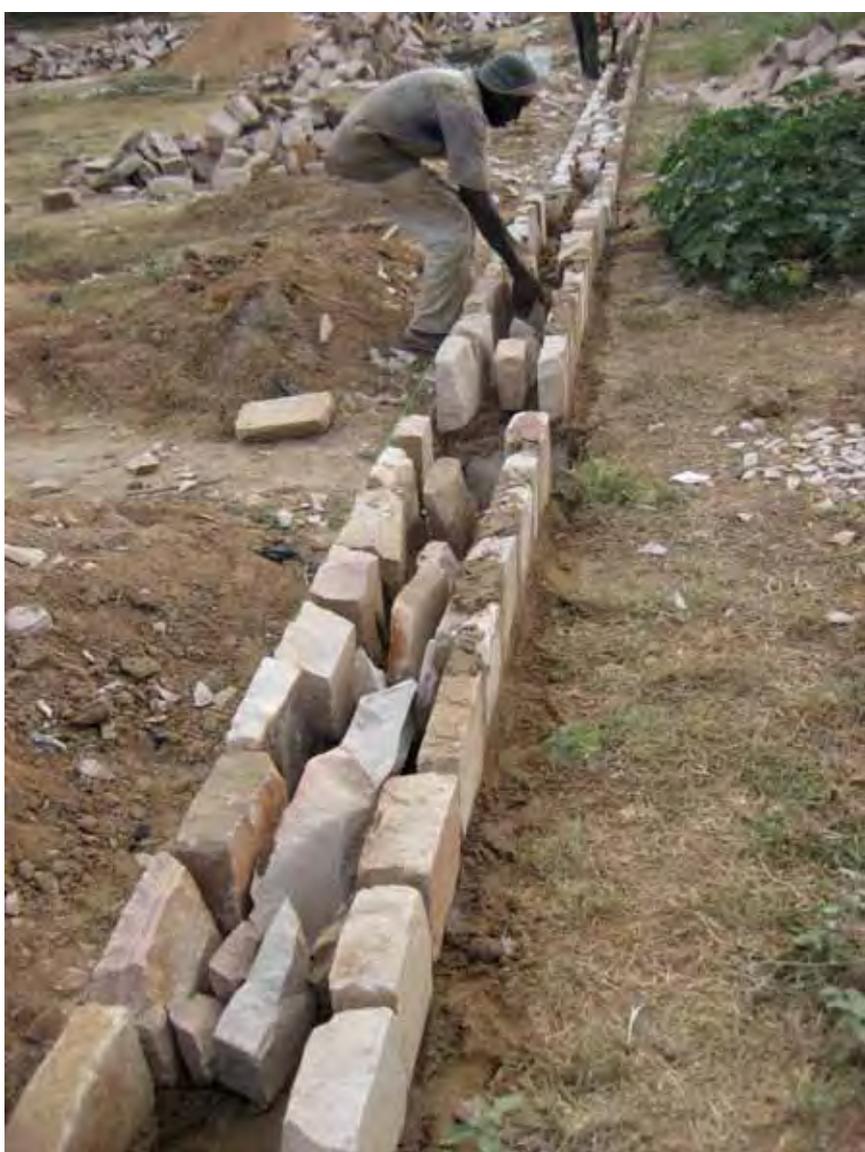
soubassement-fondation sur un chantier à Bandiagara

Les fondations avec du banco simple et rejointoyées avec du ciment ont été proposées, mais celles-ci ne conviennent pas en milieu potentiellement humide comme là où nous souhaitons construire. La pose des pierres à plat pour le blocage est quelque chose de moins en moins utilisé ici. Ce choix a été déterminé par le fait que les pierres posées verticalement de chaque côté du mur sont moins stables et consomment beaucoup de ciment. Les premiers maçons de Bandiagara n'ont pas compris la méthode. Ils ont posé un lit de banco au fond de la fouille puis un lit de pierre, puis un lit de banco : les pierres ne se touchent pas les unes les autres entre les couches, il a fallu intervenir et expliquer qu'une fondation qui a des pierres qui ne se touchent pas est une fondation qui ne sert pas à grand chose. Le mélange a été changé en raison de la potentielle inondation du terrain. Nous sommes passés du banco simple à un mélange de 10 seaux de terre pour 2 de sable et 1 de ciment. Puis ils ont placé les pierres à plat mais en laissant un espace entre les deux parties du mur. Des rappels ont été faits sur les problèmes qui peuvent être causés par un mur qui pourrait s'ouvrir en deux. Il faut placer de temps en temps des pierres de 40 cm qui font toute l'épaisseur du mur. Certains maçons n'ont pas vu l'intérêt de placer les pierres horizontalement. cela demande effectivement plus de pierres, plus de taille et peut-être plus de mortier. D'autres en revanche,

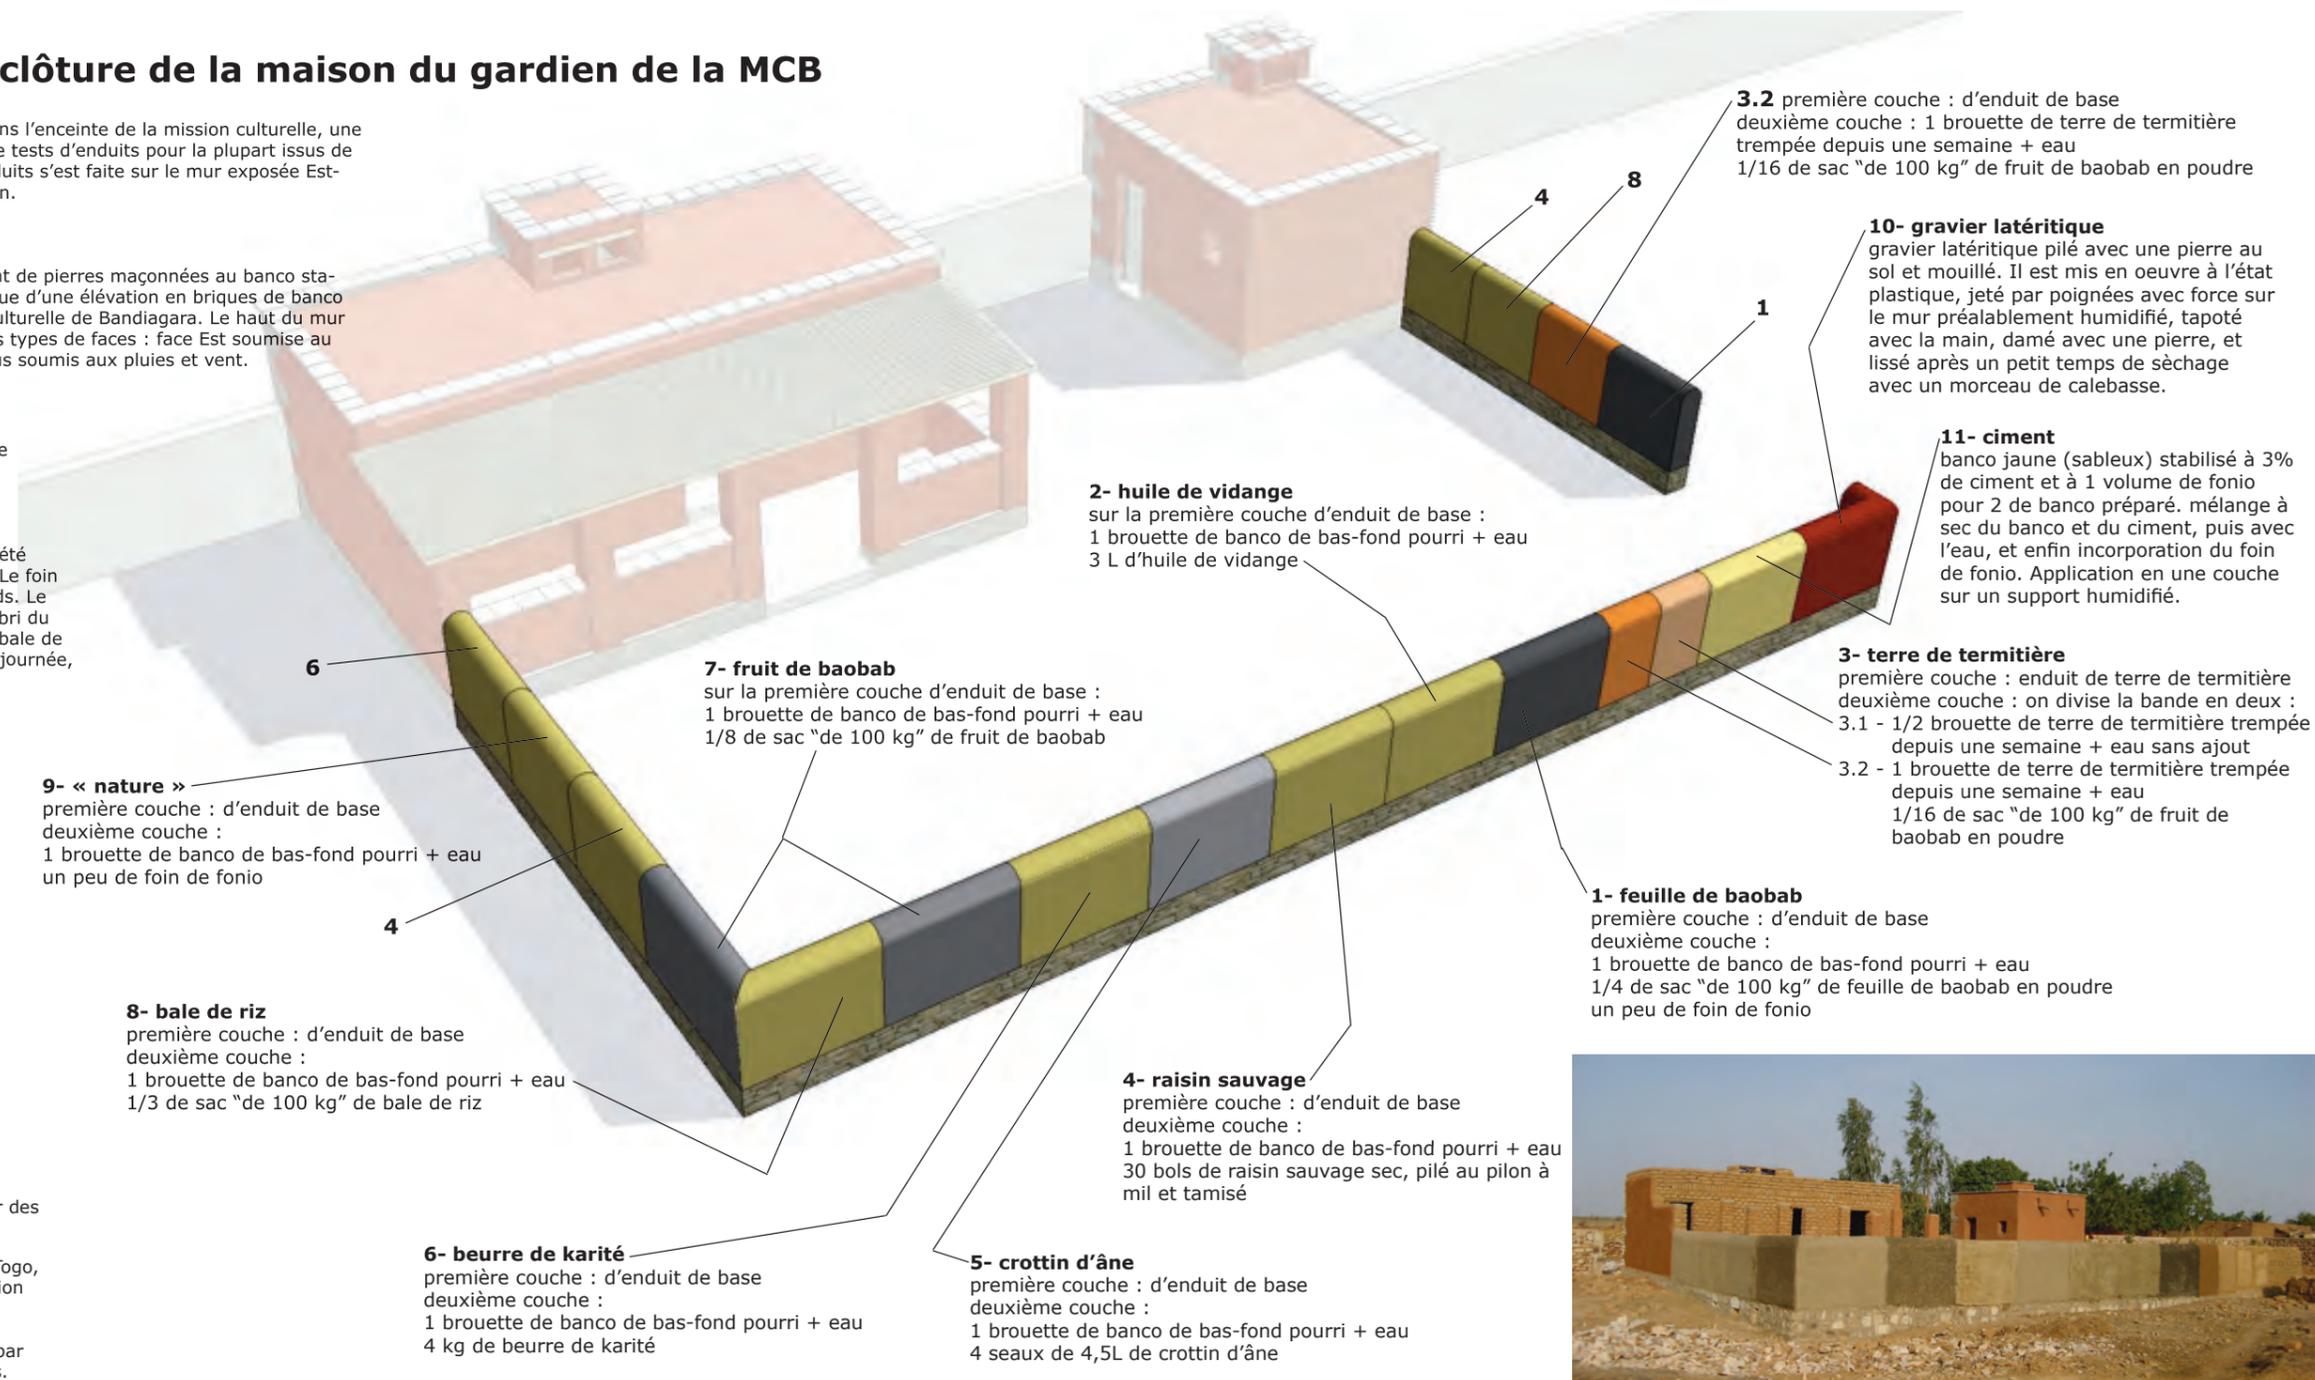
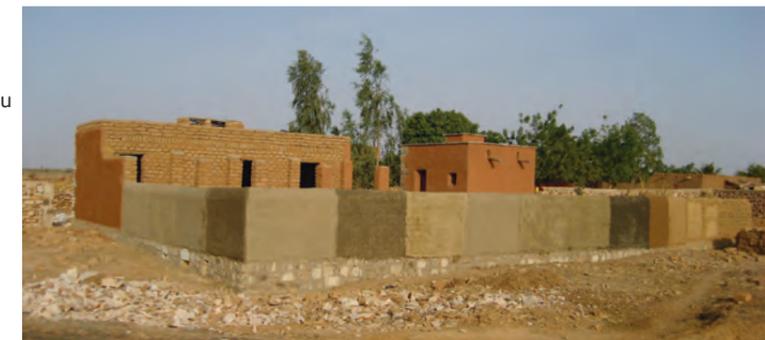
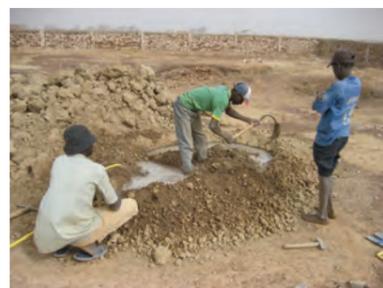
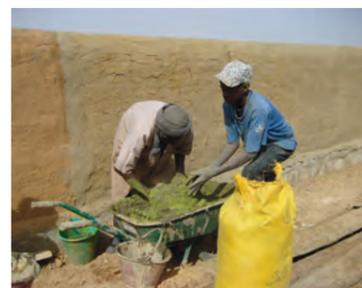
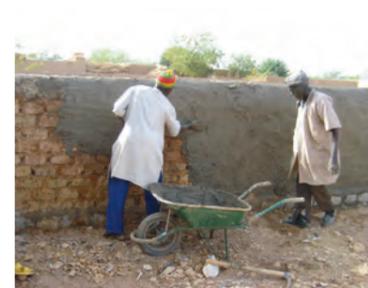
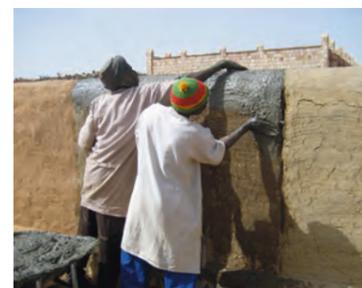
Les enduits de 1 à 9 ont été réalisés par Idrissa Togo, Ousmane Guéguéré et Moudi Togo de la corporation des maçons de Sadia, l'enduit 10 par Hamidou Karembé, Brehima Karembé et Yacouba Traoré, maçons à Bandiougou le 18 mars, et l'enduit 11 par I. Sangho, B. Cloquet et M. Chamodot le 17 mars.

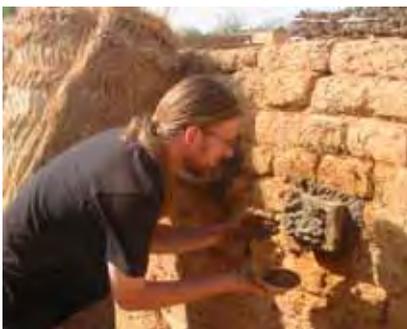
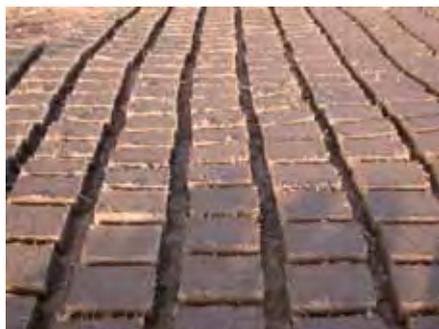
test pour valider les briques et définir la composition du mortier et lancement de la production de petites briques
