Modes d’habiter, cultures constructives et habitat de demain au Pays Dogon

Mémoire du
Diplôme de Spécialisation et d'Approfondissement - Architecture de Terre
DSA-Terre 2006 - 2008

Mathilde Chamodot - Basile Cloquet
Architectes
Juin 2008

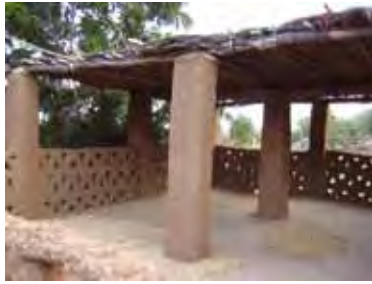
toiture-terrasse : poutres, poutrelles, perchettes, bâche plastique, terre. La terrasse pour touristes est couverte de ciment pour être propre.

Pierre sur le haut des murs pour protéger des infiltrations d'eau

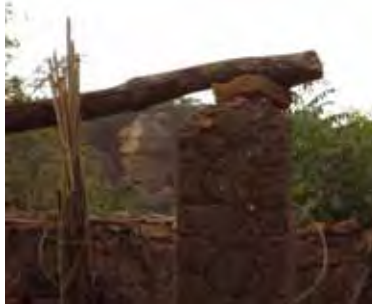
poteaux : en pierre, certains en briques de banco (alors le haut du poteau est couvert d'une pierre avant de recevoir une poutre : anti-termite)

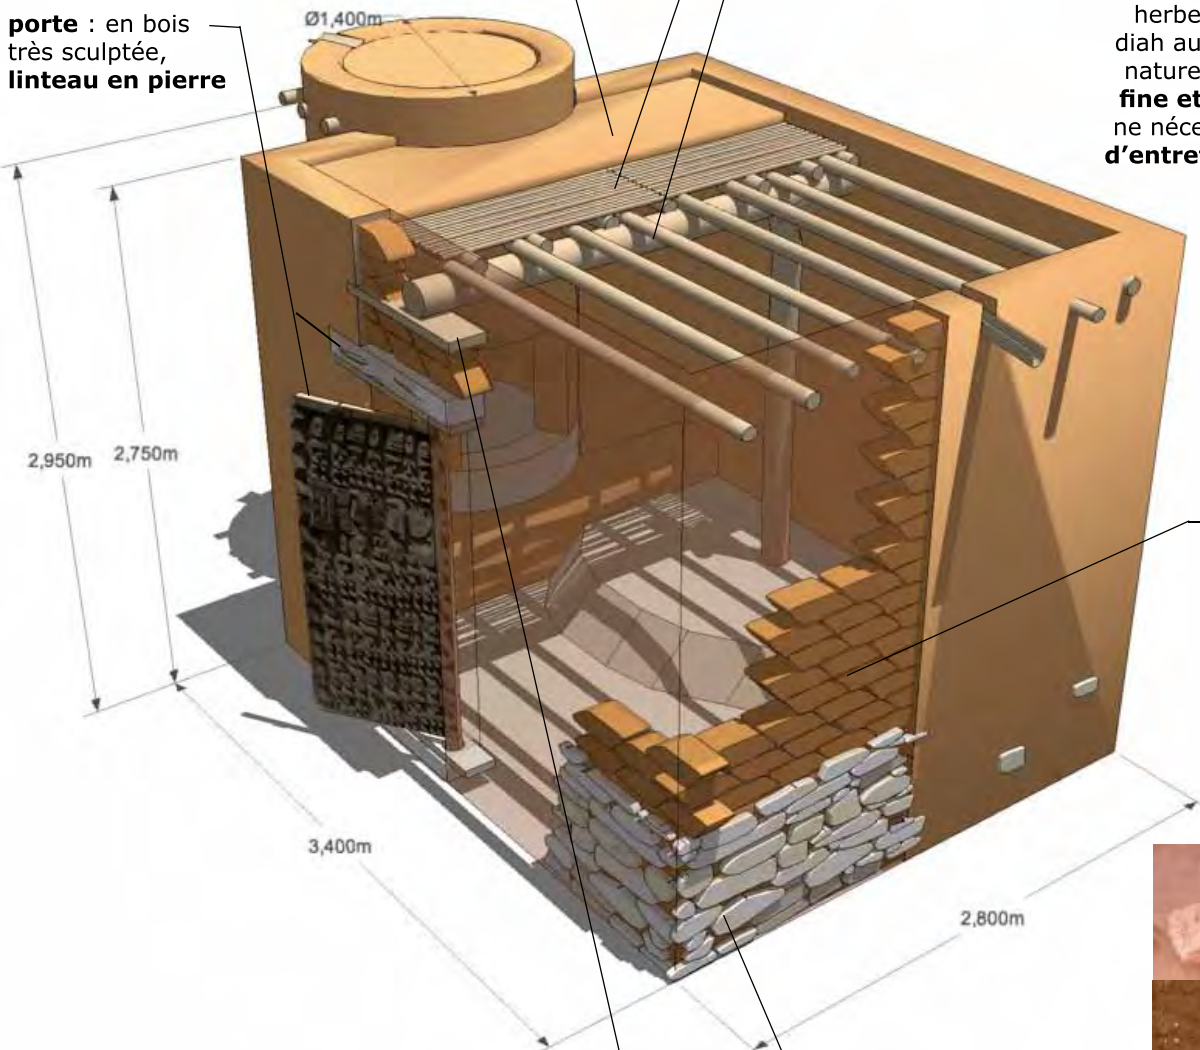
planche de répartition : en bois sous la poutre principale, elle permet de répartir le poids de la poutre sur une plus grande portion de mur afin d'**éviter les fissures**

perchettes bois
poutres bois
poteau bois

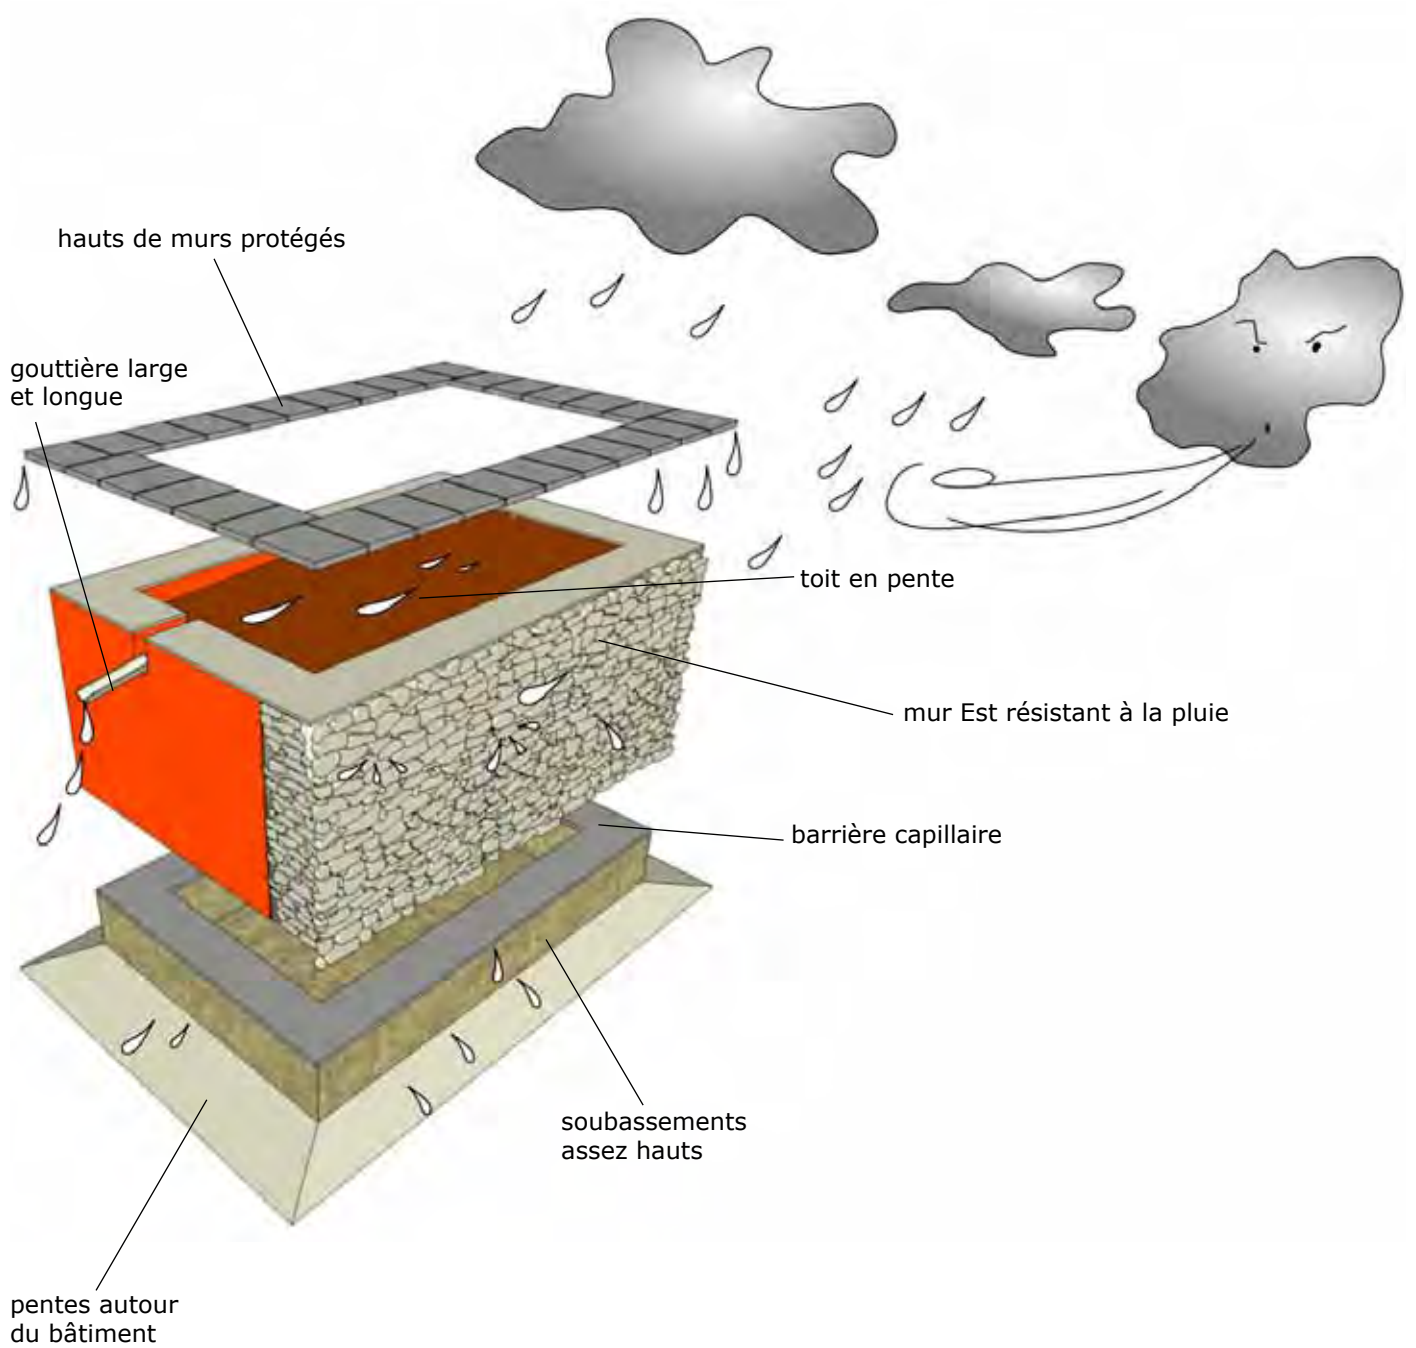
principes constructifs utilisés pour la maison pilote, pour une construction en terre durable au Pays Dogon

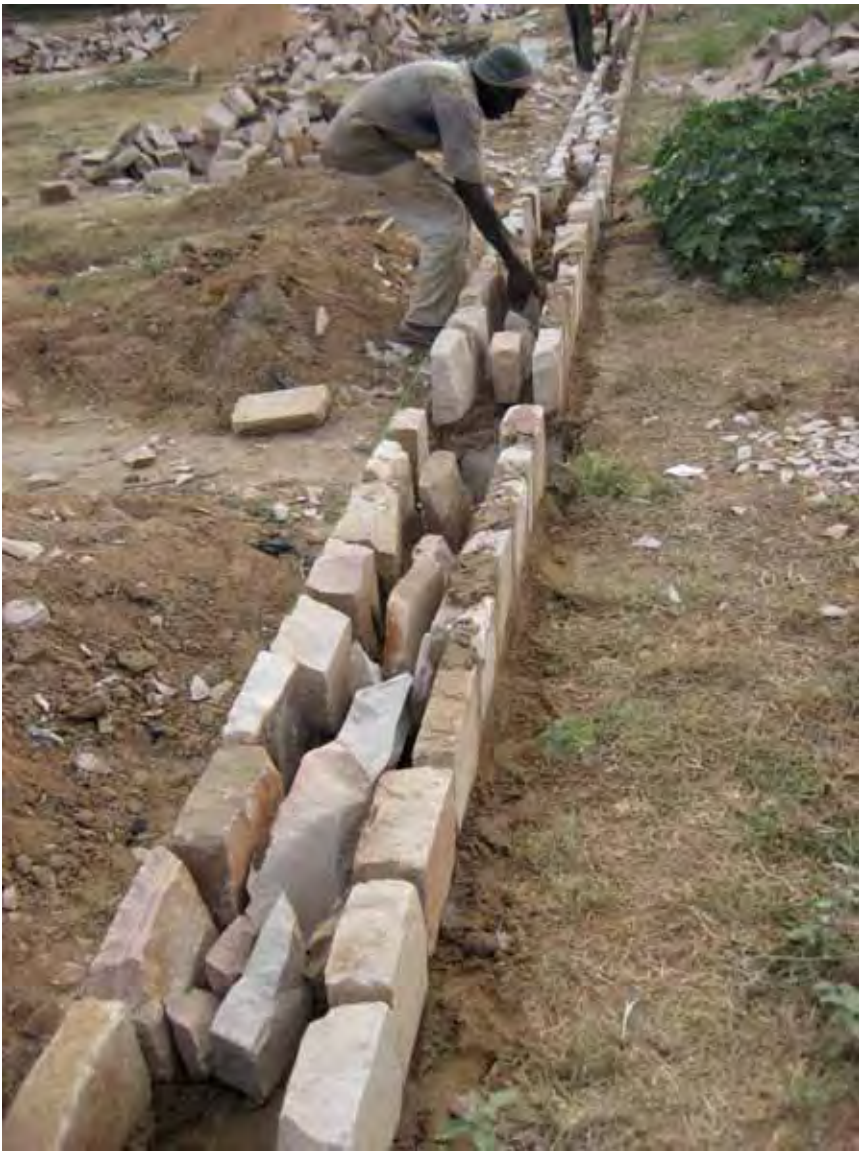
soubassement-fondation sur un chantier à Bandiagara

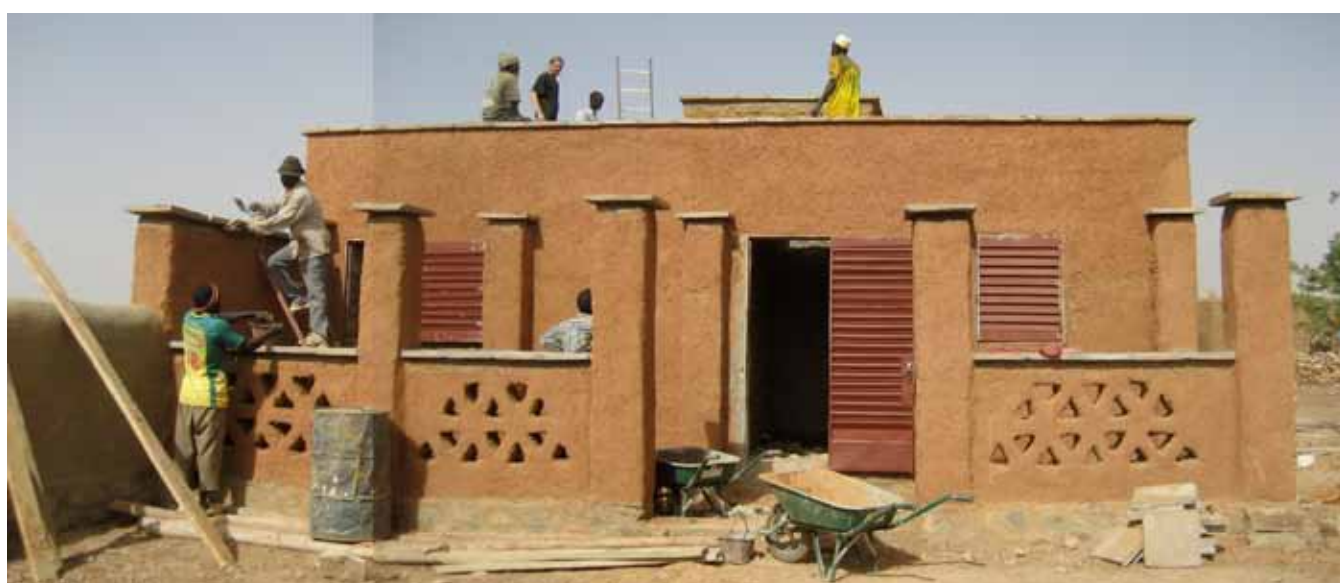
maison du gardien de la mission culturelle de Bandiagara en chantier

fines. Ils tapent à l'aide d'une pierre la surface puis ils lissent avec un bout de calebasse le mur quand l'enduit est encore légèrement humide. Ils ne lissent pas beaucoup mais seulement pour faire ressortir les fines le plus possible. Intérieur : l'enduit intérieur a été réalisé en banco et sable. Il a été projeté vigoureusement et taloché. Puis un lissage à l'éponge a fait ressortir les plus gros grains. L'enduit sec a tendance à fariner.

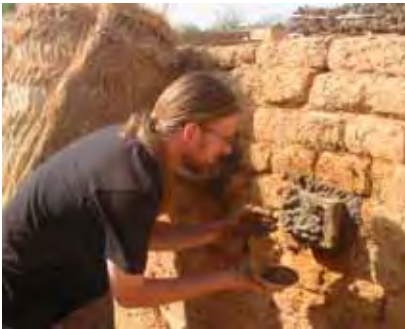
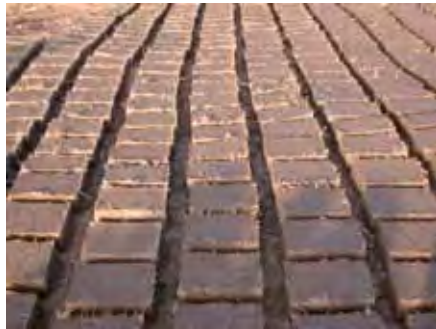
test pour valider les briques et définir la composition du mortier et lancement de la production de petites briques
