# Modes d’habiter, cultures constructives et habitat de demain au Pays Dogon

Mémoire du  
Diplôme de Spécialisation et d'Approfondissement - Architecture de Terre  
DSA-Terre 2006 - 2008

Mathilde Chamodot - Basile Cloquet  
Architectes  
Juin 2008

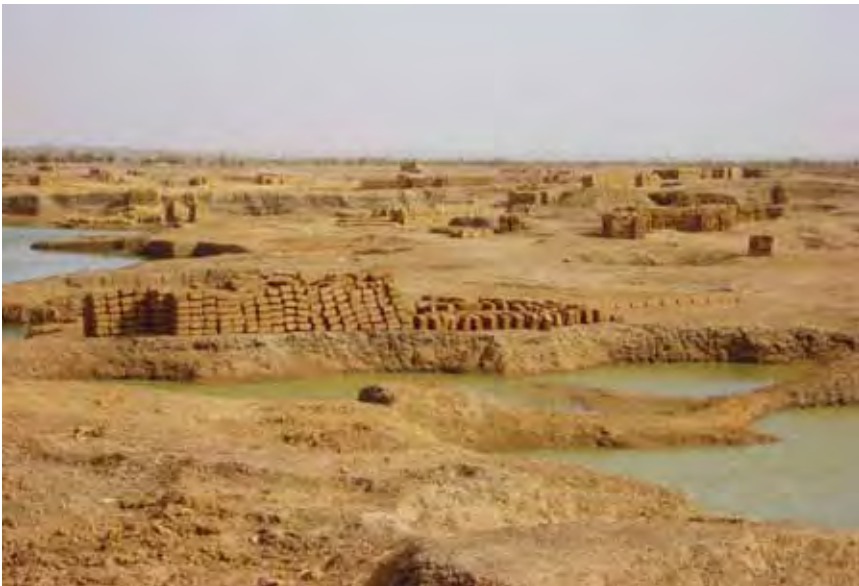
carrière de briques de banco de Bandiagara

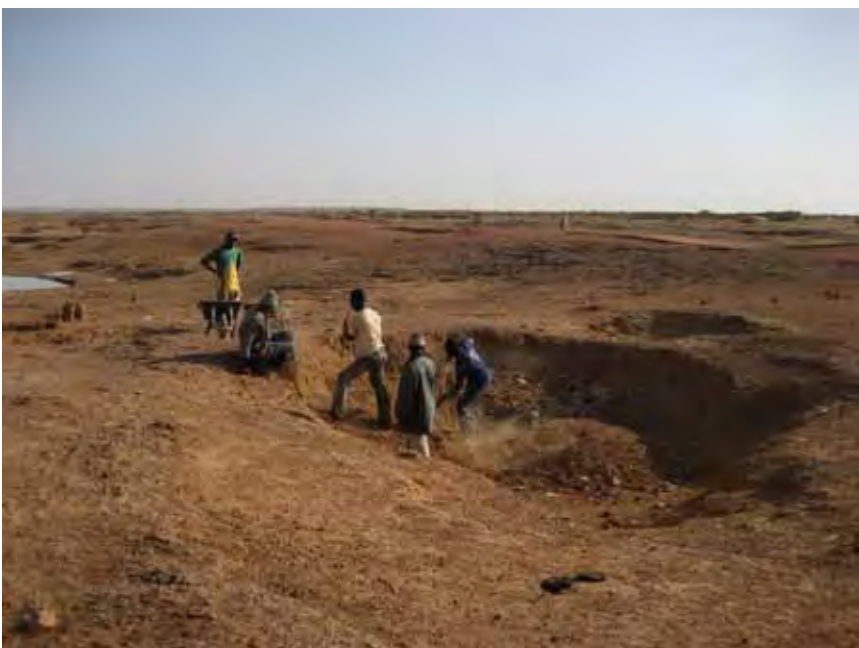
sol latéritique de Bandiagara

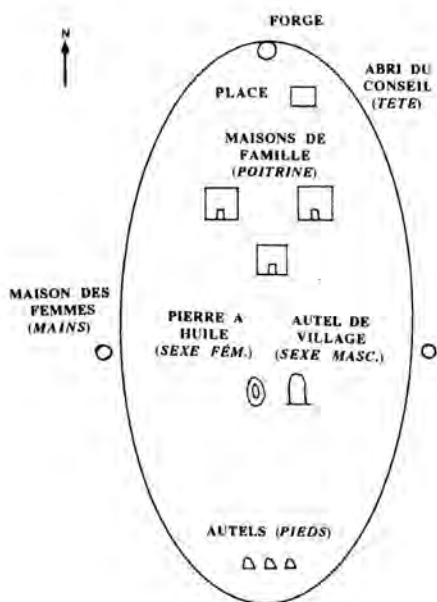
anthropomorphisme de l'habitat dogon, modèle spatial d'un village (d'après Griaule)  
 HUET Jean-Christophe  
*Villages perchés des Dogon du Mali : habitat, espace et société*  
 L'Harmattan, Paris, 1994

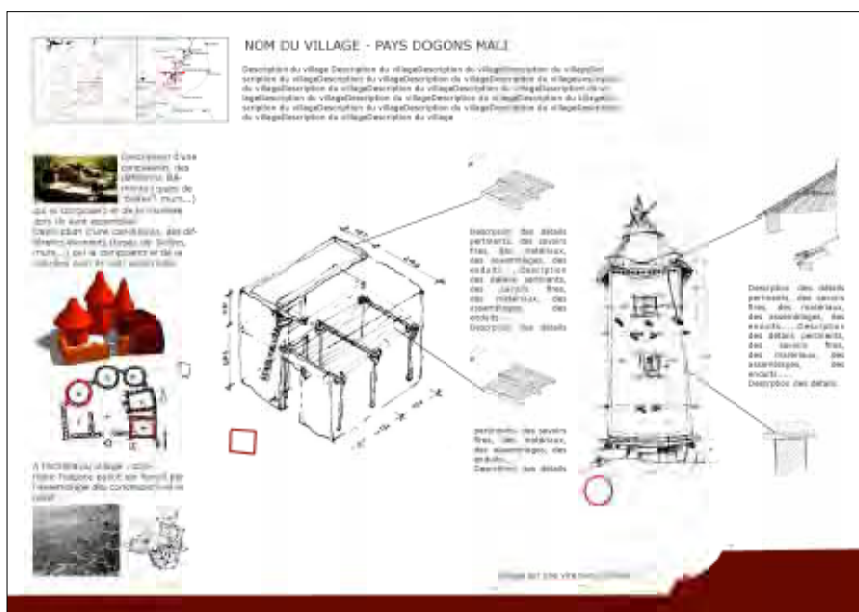
premier modèle pour une fiche-résultat réalisé en se servant de documents graphiques de Lauber et Schjins

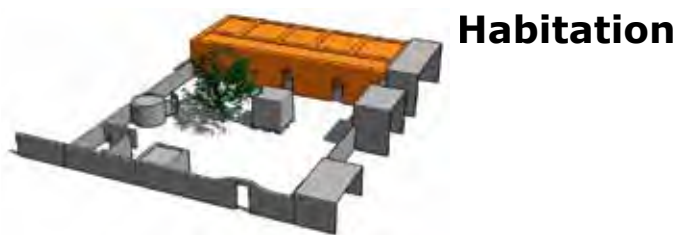
# BANDIAGARA - CULTURES CONSTRUCTIVES

**toiture-terrace :**  
au moins **deux couches (10cm)**.  
On dépose du **banco humide** en tas puis on attend 24h pour poser la deuxième couche de **banco « en poudre »**

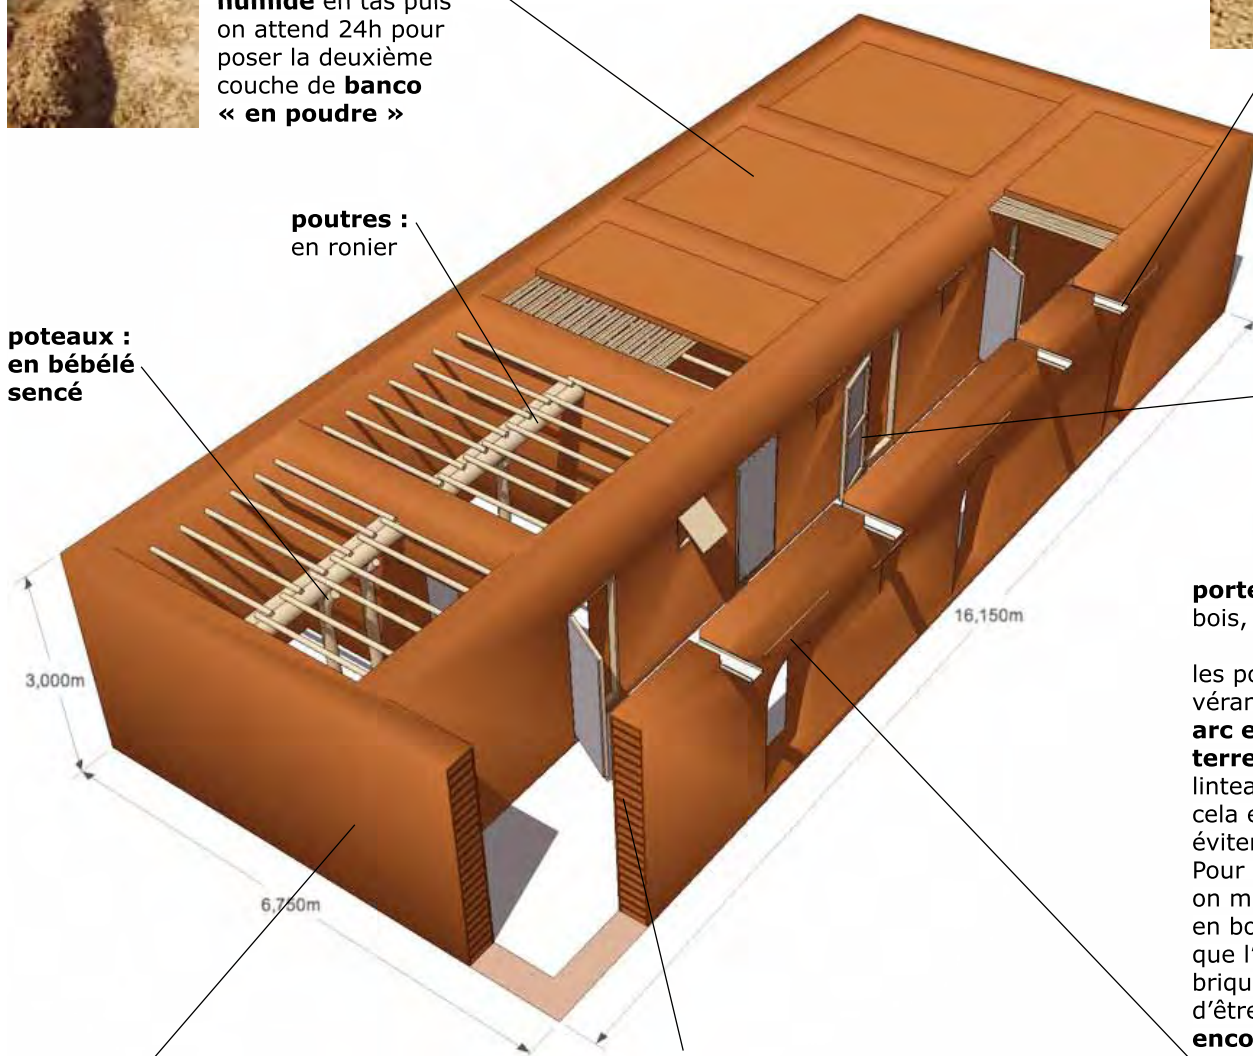
**gouttières : en tôle pliée**

**poutres : en ronier**

**poteaux : en bébé séché**

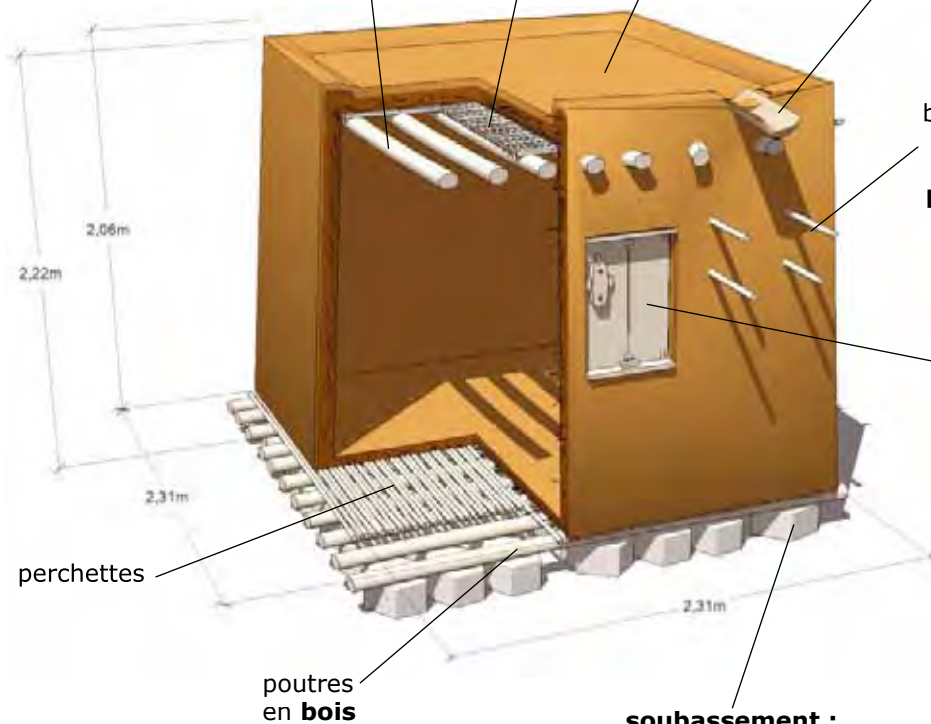
perchettes

poutres en bois

bois encastrés dans les parois **pour former des étagères dans le grenier**, utiles pour suspendre du matériel à l'extérieur

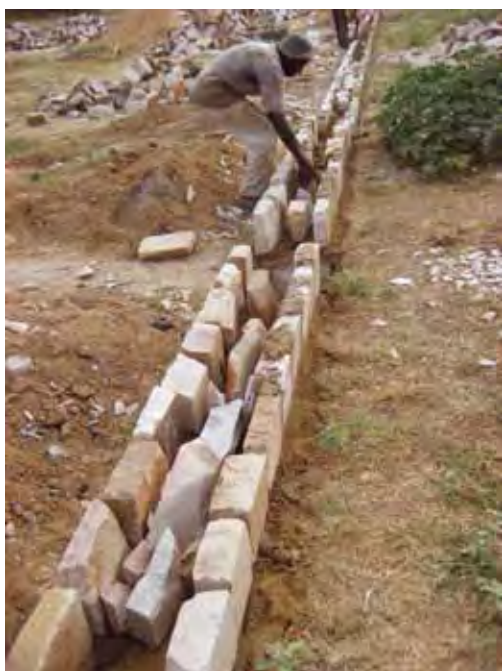
la maçonnerie de pierre s'effectue rapidement grâce à la pose de pierres de part et d'autre du mur et le remplissage du creux central par des chutes et du mortier de ciment.

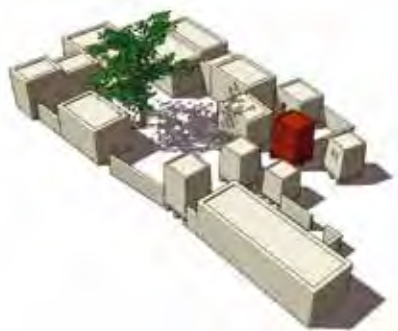
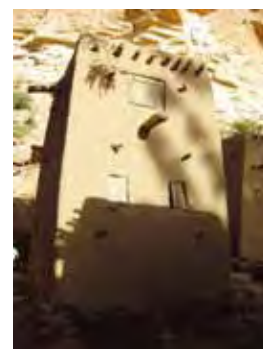
## Grenier

**toiture** : plate en banco soutenue par des petites poutres et perchettes

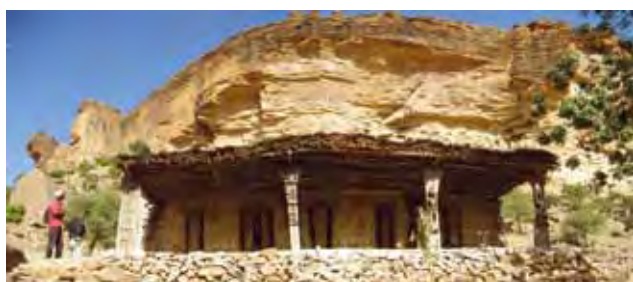
véranda au Sud qui fait de l'ombre sur la façade

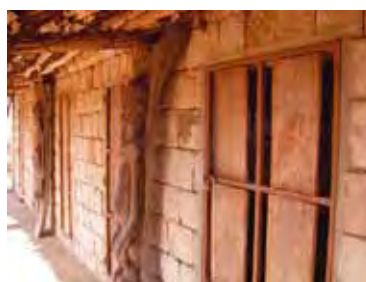
poteaux sculptés et portes permettant la ventilation  
image : Wolfgang Lauber

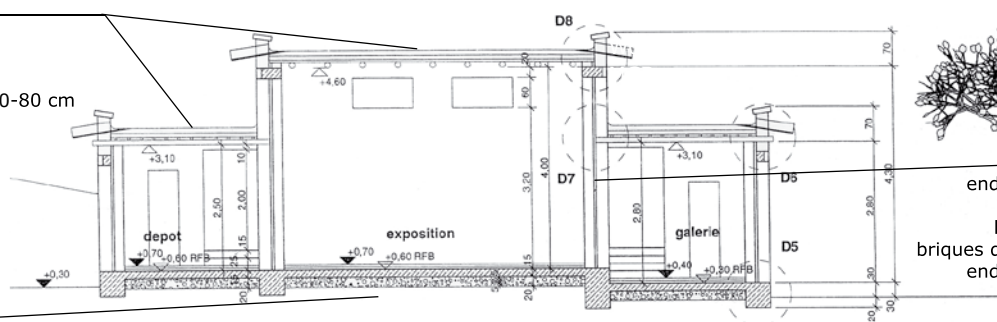
toiture :  
 banco tassé 10 cm  
 poutres minces 8 cm  
 poutres d=5 cm dist. 25 cm  
 perchettes d=10-15 cm dist. 60-80 cm

sol :  
 revêtement de sol pierre 5 cm  
 béton armé 15 cm  
 fondation 50X50 cm  
 fragments pierre 20 cm

mur :  
 enduit banco 2 cm  
 pierres 25 cm  
 lame d'air 5 cm  
 briques de banco 20 cm  
 enduit banco 2 cm

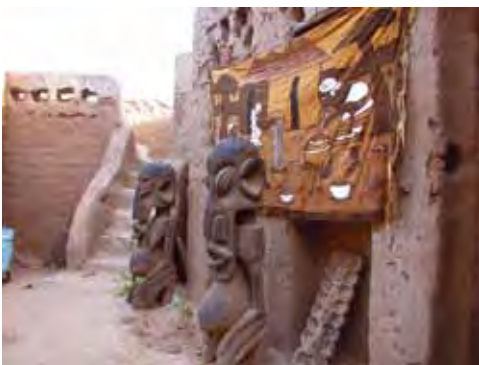
accès aux terrasses par des escaliers massifs

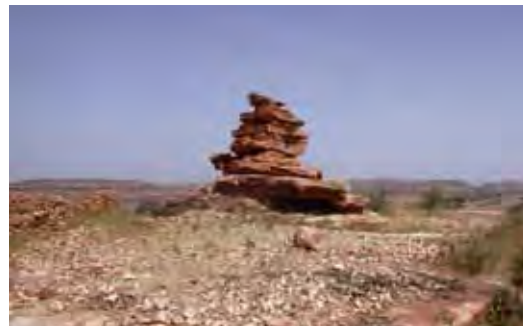
La pierre est trouvée à l'état de strates. Il est aisé de découper des pierres de la même hauteur. L'ancien village dispose déjà d'une maçonnerie régulière. La latérite est abandonnée petit à petit car de moins en moins disponible et le travail de concassage est pénible. La pierre demande aussi beaucoup de travail : la taille est longue et difficile. Mais elle est plus résistante dans le temps que la brique de latérite.

Pierre naturellement en strates

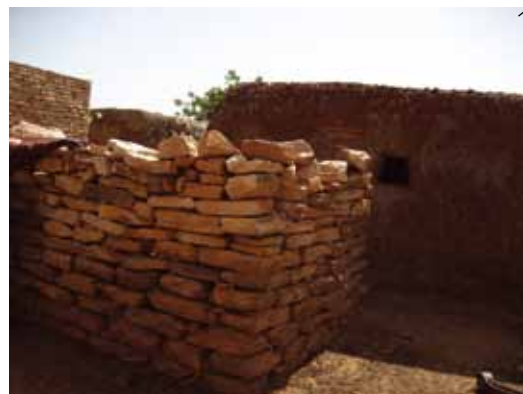
enclos en pierres sèches taillées

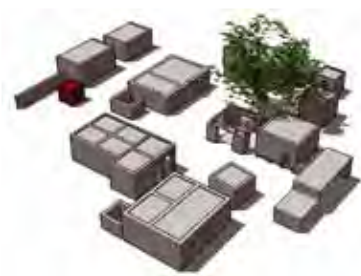
## Grenier

**toiture** : poutres et perchettes en bois, couverture en banco. Au-dessus des murs en banco, il y a des pierres qui protègent le sommet des murs de la pluie

**pilotis** : en pierres (grès) posées directement sur le sol

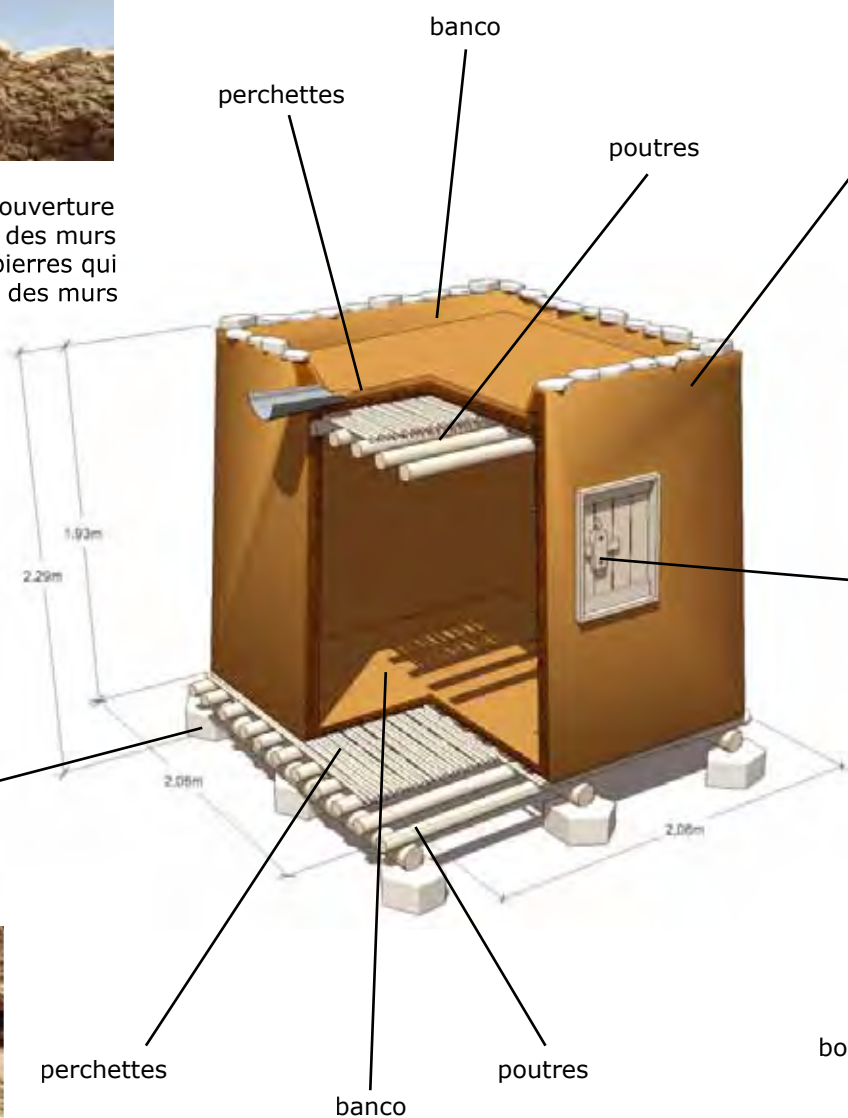
**parois** : en terre façonnée d'environ 7-8 cm d'épaisseur. La terre est armée avec une grande quantité de fibres : **foin de fonio**

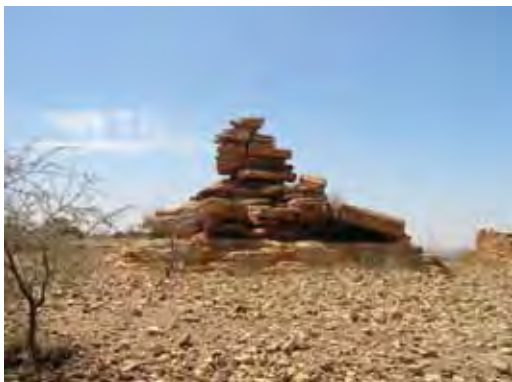
Pierre naturellement en strates

La pierre est trouvée à l'état de strates à proximité du village de Ficko. Les pierres extraites sont naturellement plates. Il est aisé d'obtenir des pierres régulières et de la même hauteur, et même d'obtenir des dalles de pierres pour confectionner des banquettes.

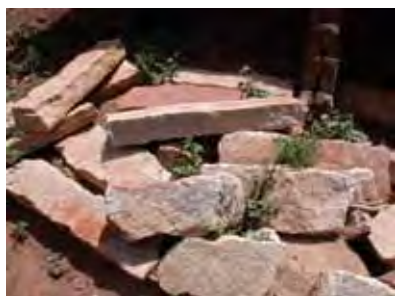
Pierres taillées de hauteur régulière

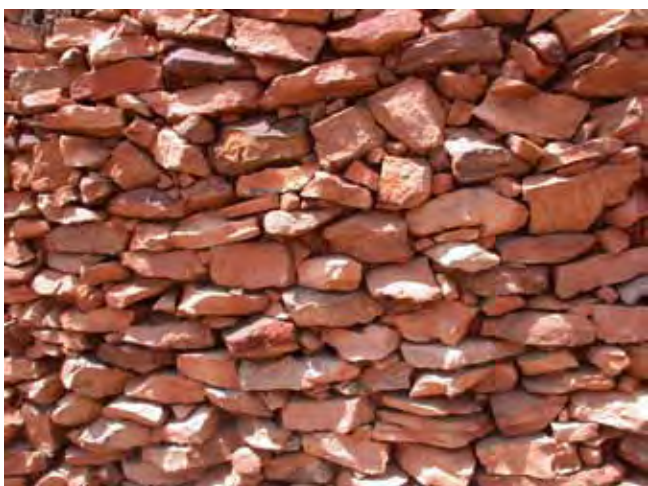
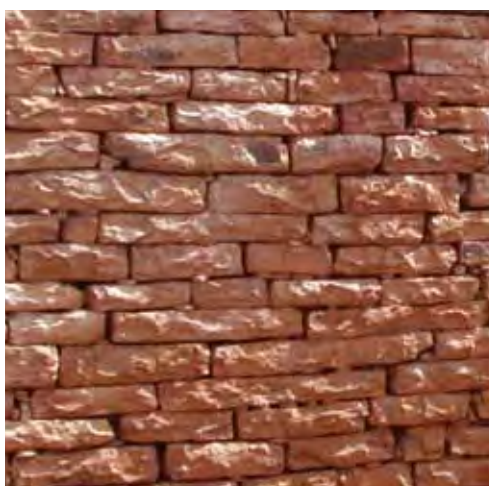
Maçonneries de pierres sèches dans l'ancien et le nouveau village

L'ancien village dispose déjà d'une maçonnerie régulière. Le village du bas est en grande partie composé de bâtiments en pierres sèches très régulières.

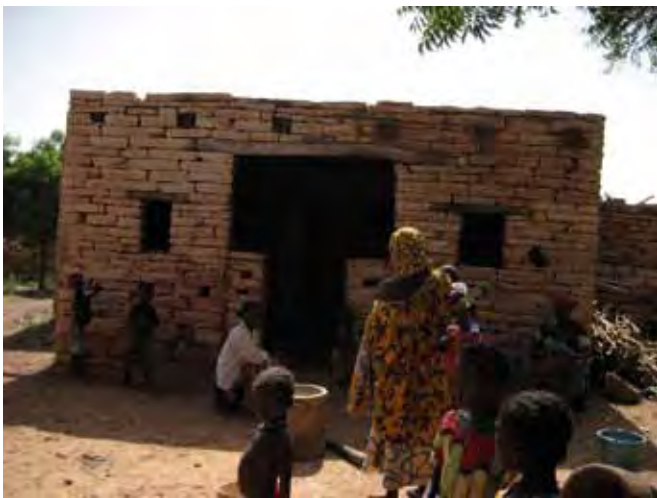
maisons récentes en pierres sèches taillées

Les maçons de Ficko ont acquis un savoir-faire particulier dans la taille et la maçonnerie de pierre. Leurs compétences reconnues font qu'ils sont sollicités pour travailler dans les villages voisins. Une carrière est exploitée et les pierres sont vendues aux alentours.

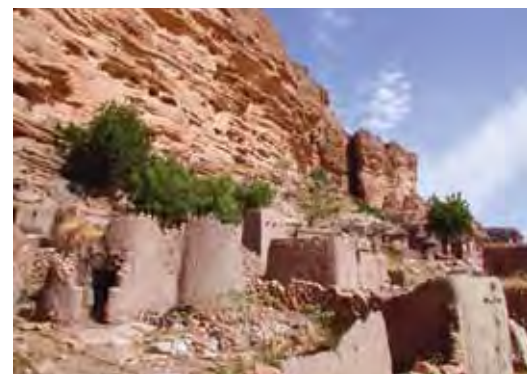
Elles s'adaptent très bien à la pente et utilisent souvent des rochers comme clôture ou abri. Des circulations dans le village, on a toujours une vue sur le paysage car on est au-dessus de la concession en aval. Ces circulations ressemblent plus à des sentiers en pente et dans les rochers qu'à des ruelles. Les 8 quartiers sont moyennement denses. Le relief limite l'implantation du bâti de façon serré. Il n'en est pas moins difficile de circuler dans le village entièrement soumis au relief des éboulis de la falaise.

constructions en terrasses

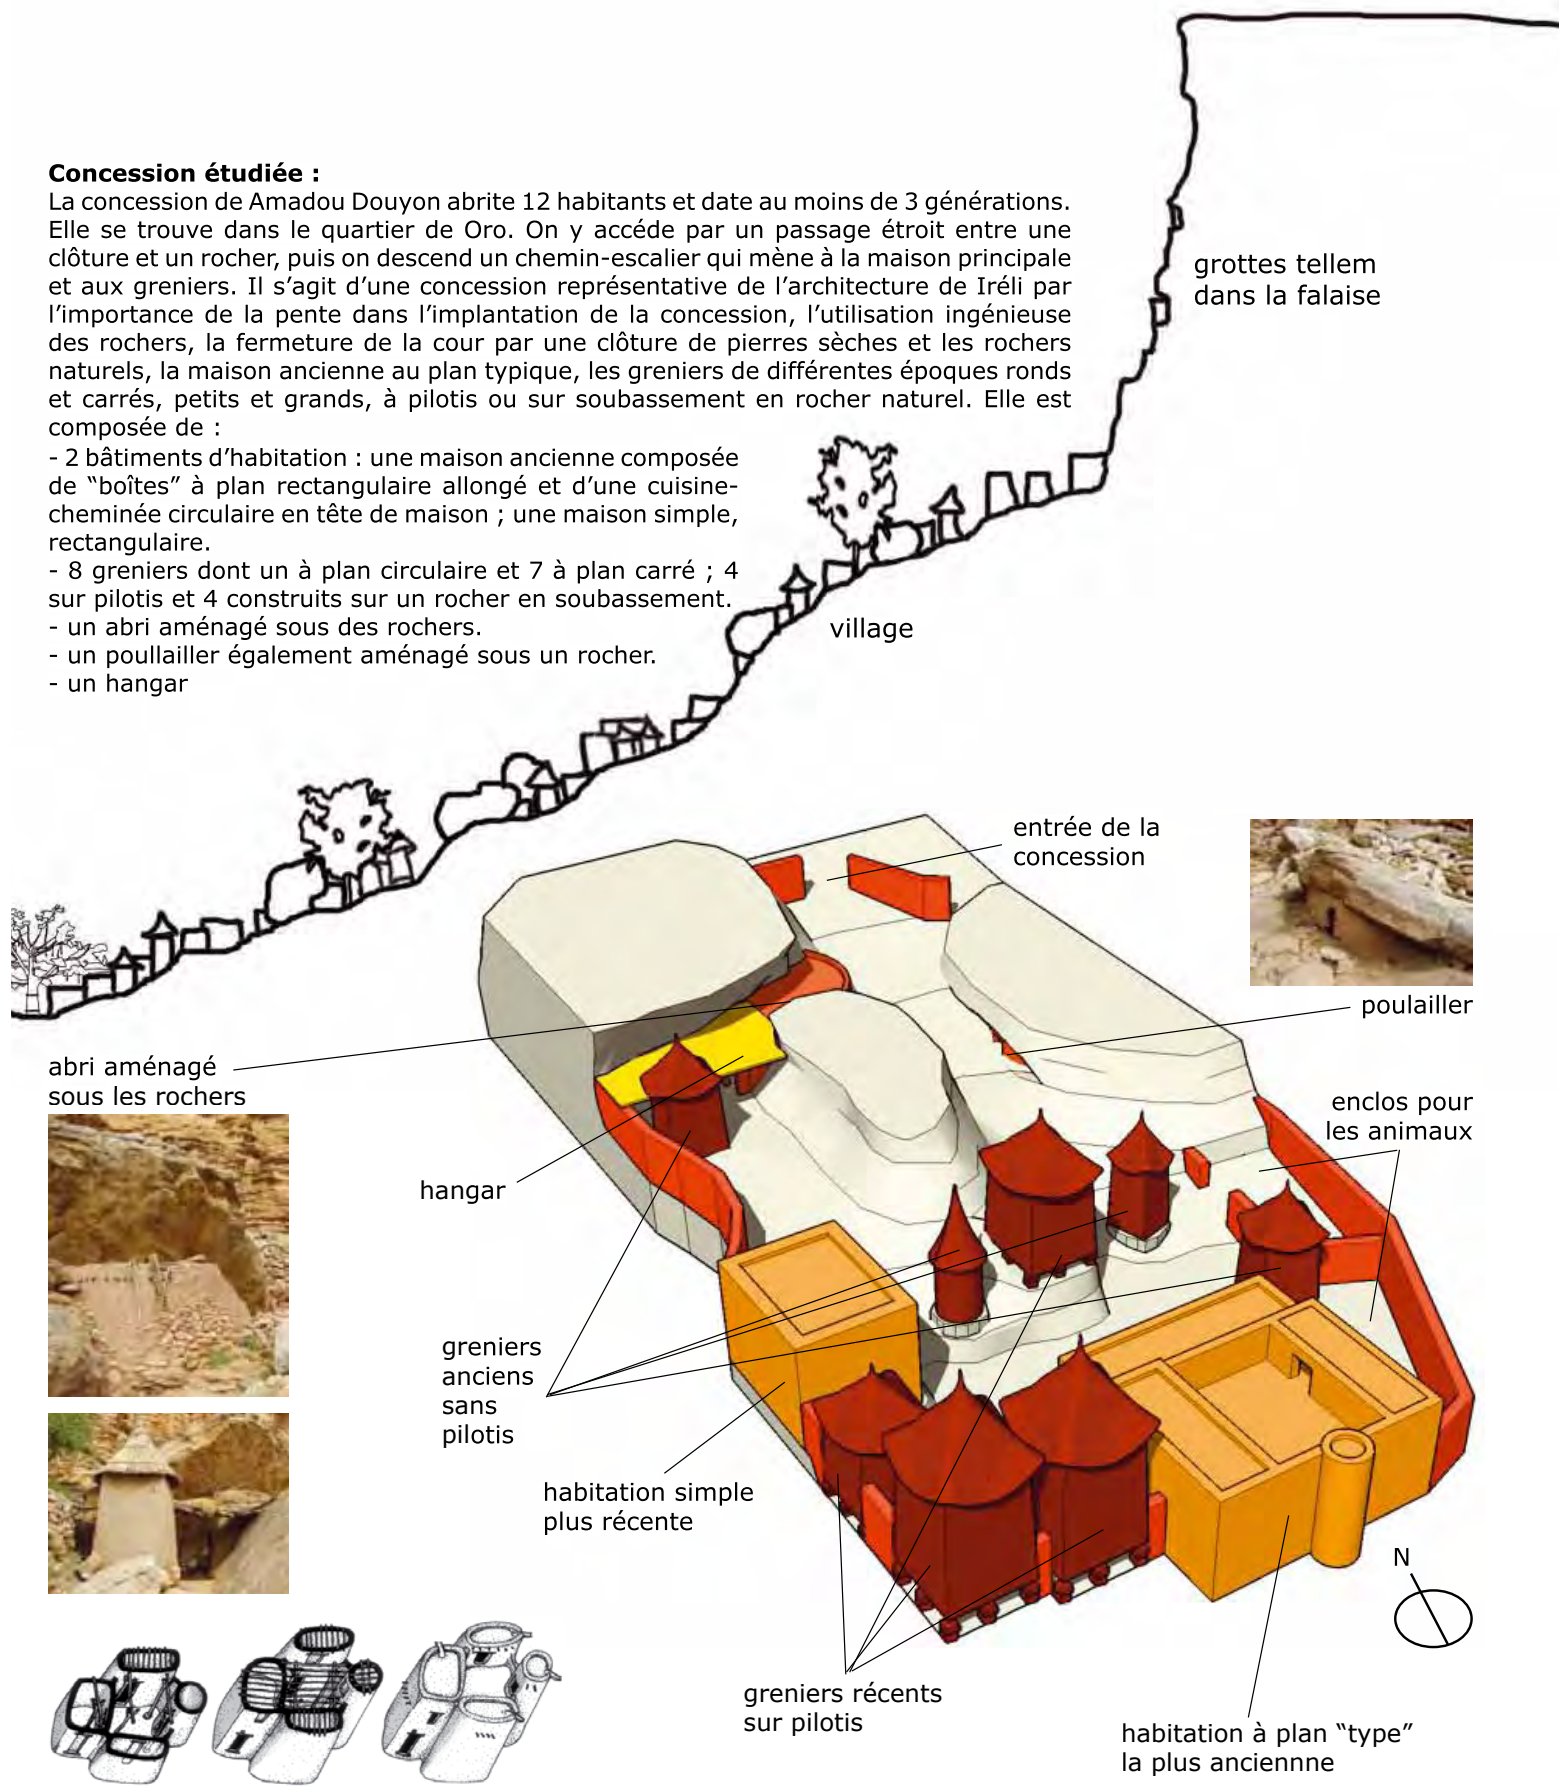
analyse constructive d'une maison  
 "De Evolutie van een West-Afrikaanse vernaculaire Architectuur"  
 SCHIJNS Wolf H.M.

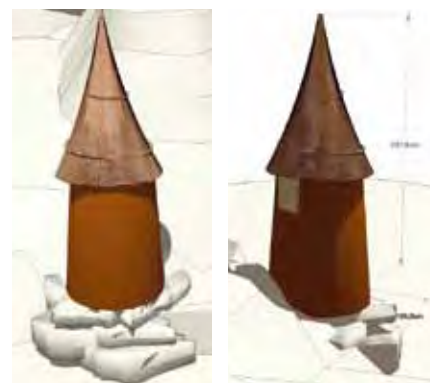
## Grenier

Les anciens greniers d'Iréli ont un plan rond et sont de petites dimensions. Les greniers plus récents sont à base carrée et les nouveaux sont beaucoup plus grands

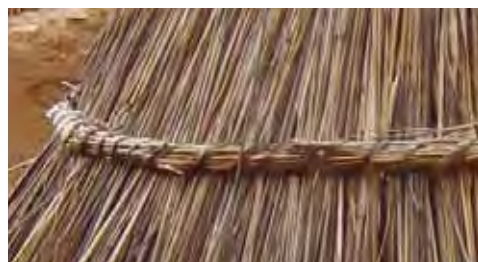
**toit :** paille liée avec des brins de paille noués. Il est confectionné au sol puis monté sur le grenier

**parois : terre façonnée.** On mélange le banco et le **foin de fonio** qu'on laisse **pourrir 1 semaine.** On fait la construction petit à petit avec des couches de 20 cm en 20 cm

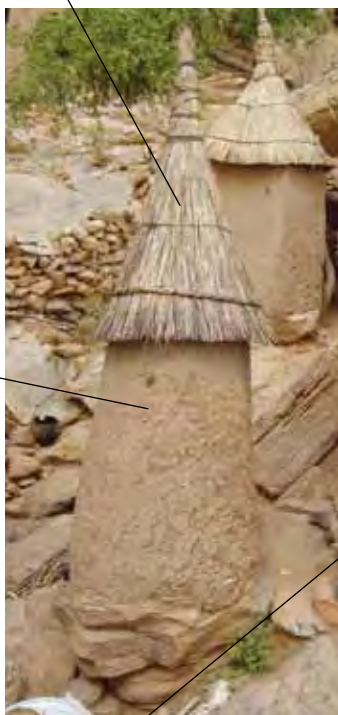
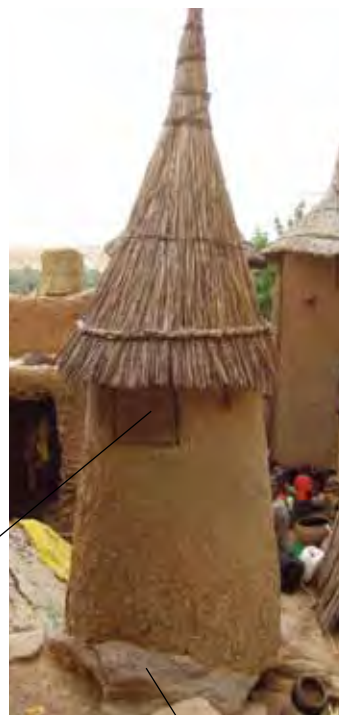
**soubassement :** rocher naturel

**sol :** en **banco**, l'épaisseur du plancher est de **3 cm**

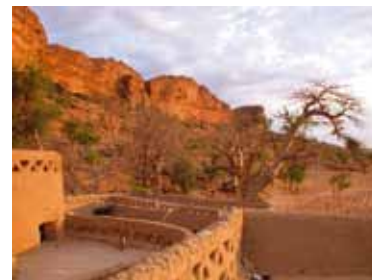
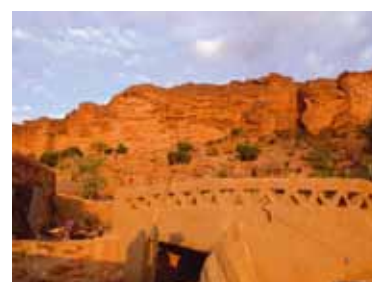
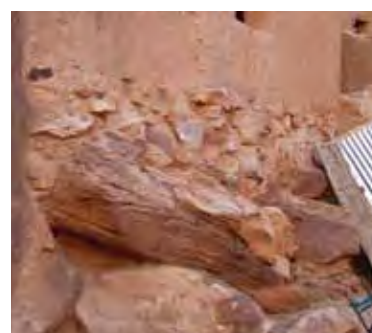
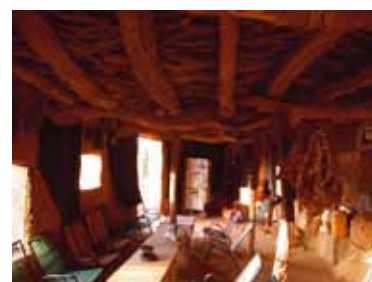
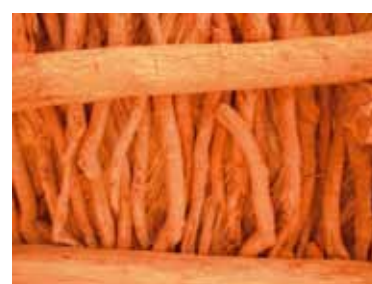
Sur la partie du toit où les touristes dorment, le toit est couvert de banco et d'une fine couche de ciment de 1,5 cm. On observe des craquelures sur toutes la dalle, la terre est visible à certains endroits.

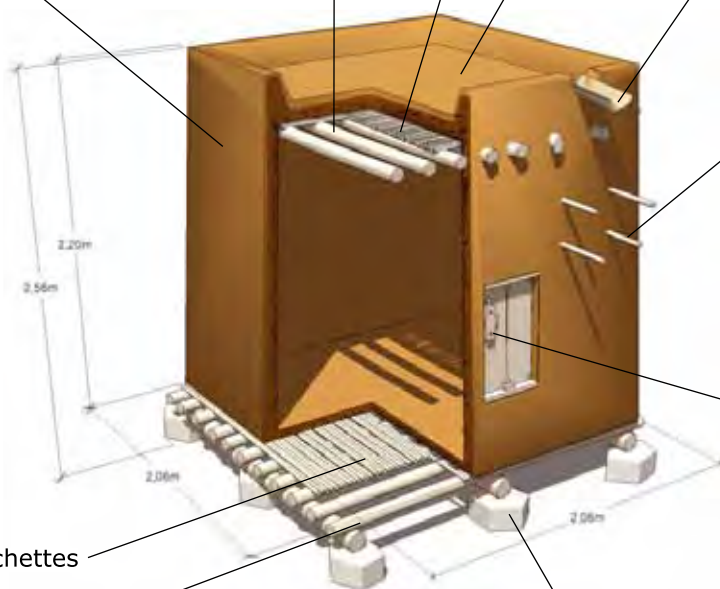
perchettes

poutres en bois

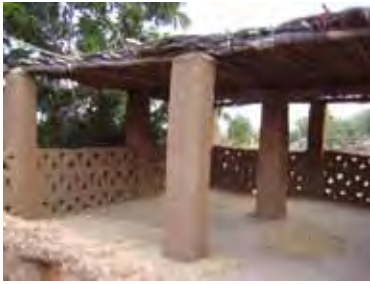
**toiture-terrasse** : poutres, poutrelles, perchettes, bâche plastique, terre. La terrasse pour touristes est couverte de ciment pour être propre.

Pierre sur le haut des murs pour protéger des infiltrations d'eau

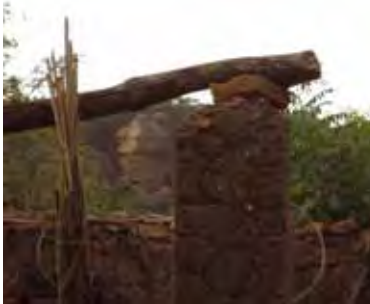
**poteaux** : en pierre, certains en briques de banco (alors le haut du poteau est couvert d'une pierre avant de recevoir une poutre : anti-termite)

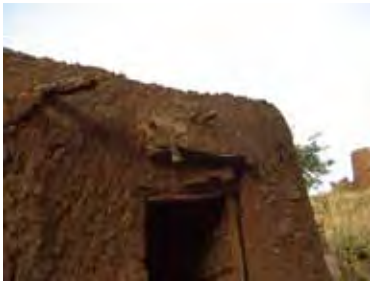
**poutres** : en bois, remplissage briques de banco.

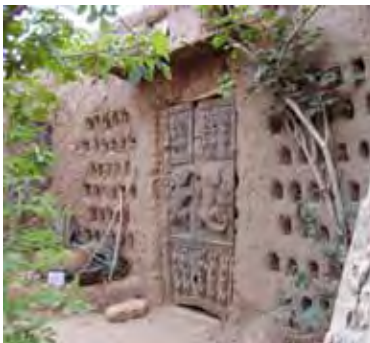
**murs** : en briques de banco

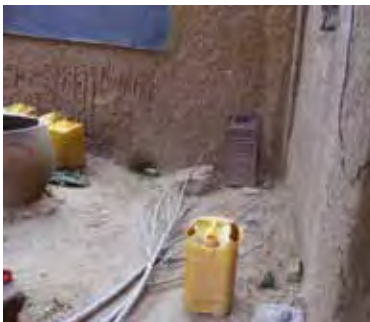
**enduits** : en banco sablonneux issu d'une mare proche du village, amélioré avec du foin de fonio et de l'huile à base de pépin et résidus broyés du jus de raisin sauvage (contre les termites). Ce produit est mélangé à la terre et l'eau pendant au moins une semaine (2 brouettes de terre pour un seau de mélange de raisin)

**portes** : en bois de « balanza » et « kédié », surmontées d'un auvent

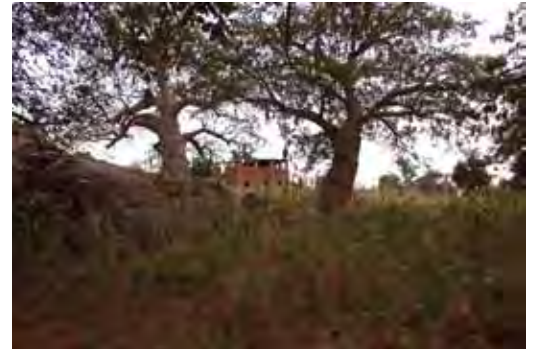
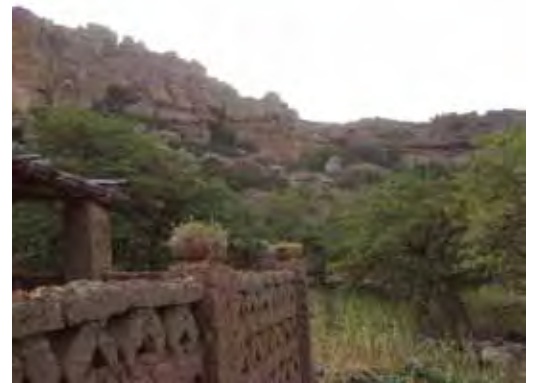
**fondations** : en pierre ou directement la roche

**soubassement** : en pierre

Évacuation de l'eau de la cour

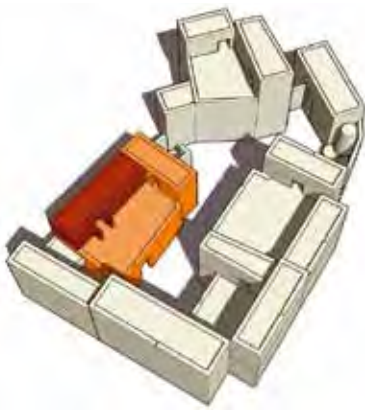
## Habitation deux pièces, cuisine et grenier

**poteaux et poutres :**  
nééré et karité, base des poteaux en pierres

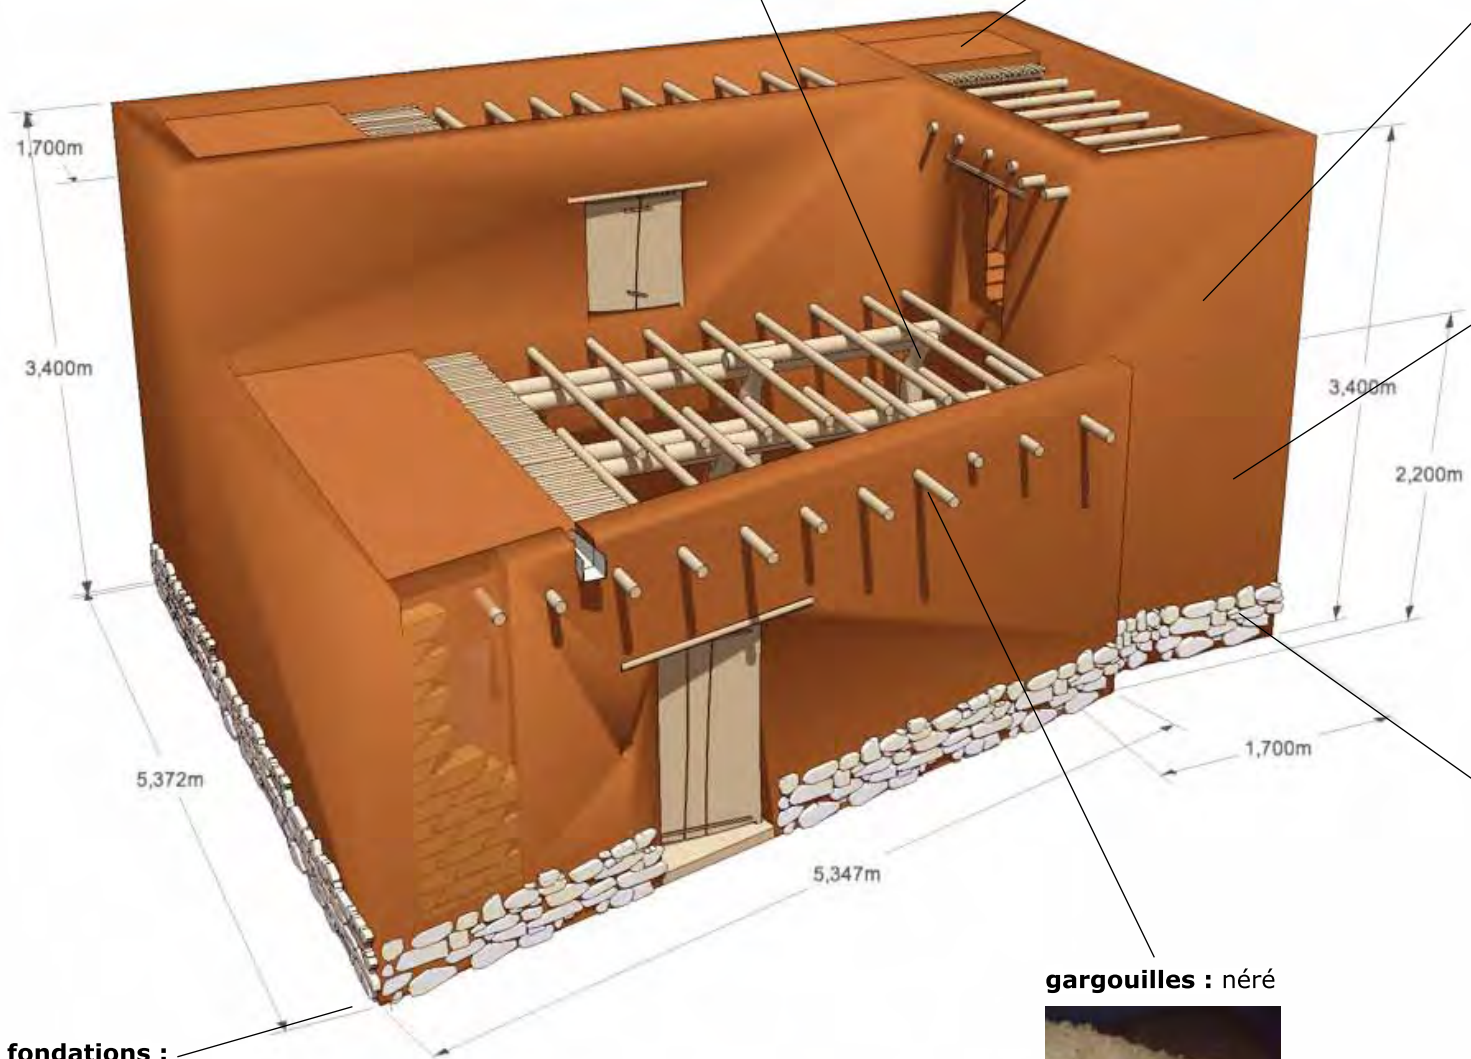
**fondations :**  
roches affleurantes

**gargouilles :** nééré

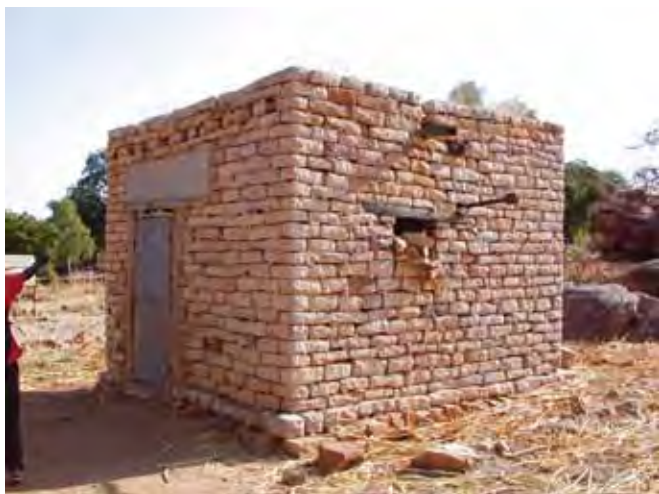
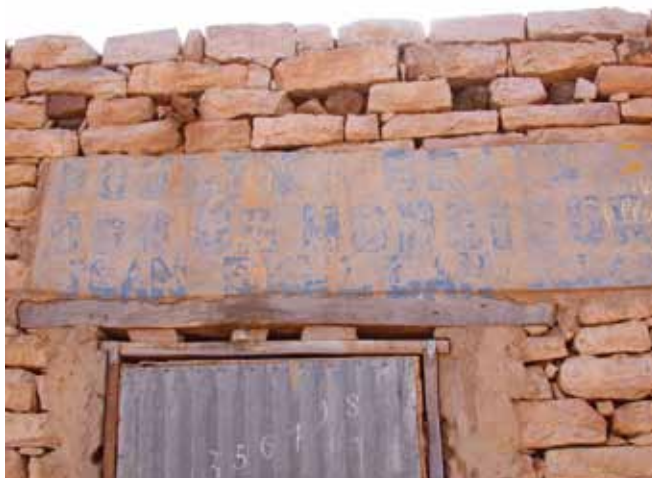
## Moulin communautaire en pierres taillées

Les soubassements et les murs sont en pierres soigneusement taillées et maçonnées par "une seule main". Un seul maçon a travaillé, ce qui garantit l'unicité de la construction (forme et dimension des blocs, régularité de la maçonnerie)

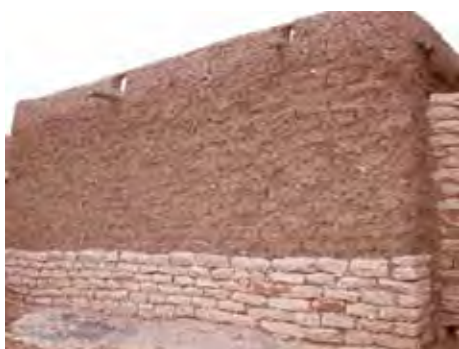
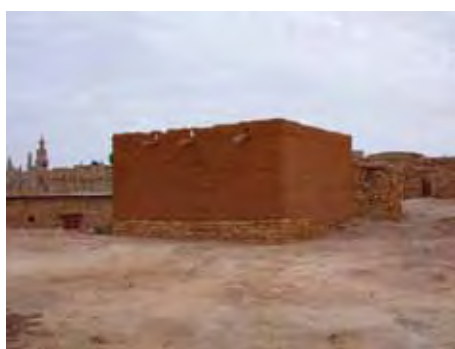
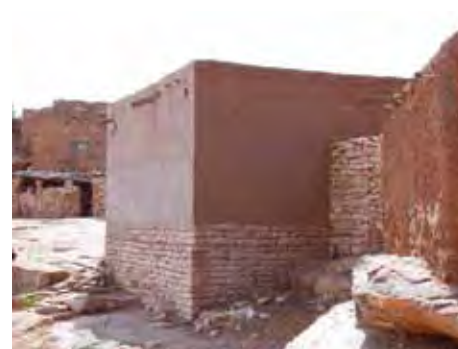
## Maisons neuves en banco insérées dans le tissu ancien

Les murs sont en briques de banco moulées et placées en panneresses. Les enduits sont au banco ou au ciment selon les moyens de la famille.

Une grande attention est portée au soubassement qui est en pierre, jusqu'à 80 cm de haut.

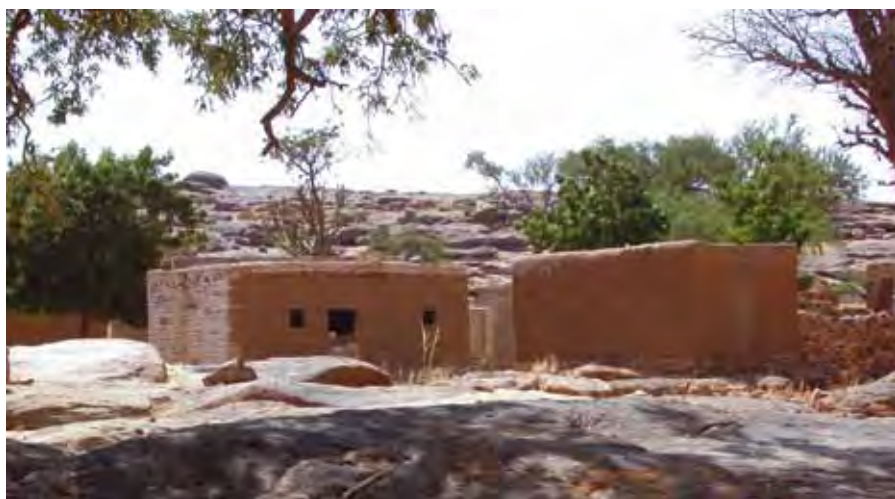
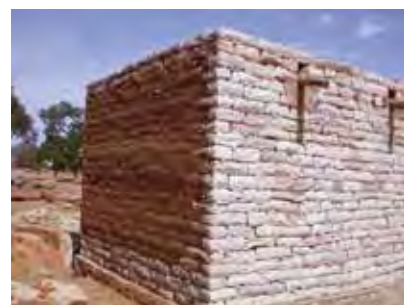
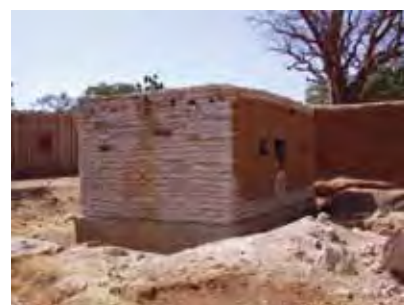
## Maisons neuves en banco et pierres taillées

La particularité de ces maisons est d'avoir des murs en pierres sèches taillées à l'Est et au Nord (façades exposées à la pluie), et des murs en briques de banco moulées au Sud et à l'Ouest : une utilisation intelligente et économe des matériaux locaux.

plastique utilisé pour l'étanchéité de la toiture directement sur les perchettes (risque de trous et donc de fuites)

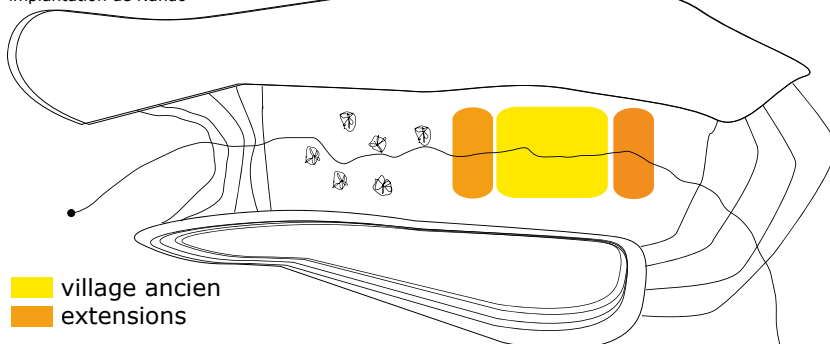
implantation de Nando

Le village est situé sur une vallée verdoyante en hauteur encadrée par deux collines de roches. Le village est invisible depuis le bas. Du côté sud-ouest, un mur d'enceinte avec une porte ferme le village. Les villageois peuvent voir ce qui se passe dans la plaine. De l'autre côté, un plateau couvert de verdure et d'arbres fait tampon entre le village et le sentier de pierre montant de la plaine Nord-Est. En bas, de l'autre côté de la piste, à quelques Km se trouve un nouveau quartier contenant principalement des bâtiments publics et administratifs (mairie, école, centre de santé...). En haut, les maisons anciennes sont situées plutôt au Sud-Est du village. Les nouvelles constructions empiètent sur la partie de plateau vert. Quelques-unes se situent près de l'entrée Sud avant la pente.

village ancien  
 extensions

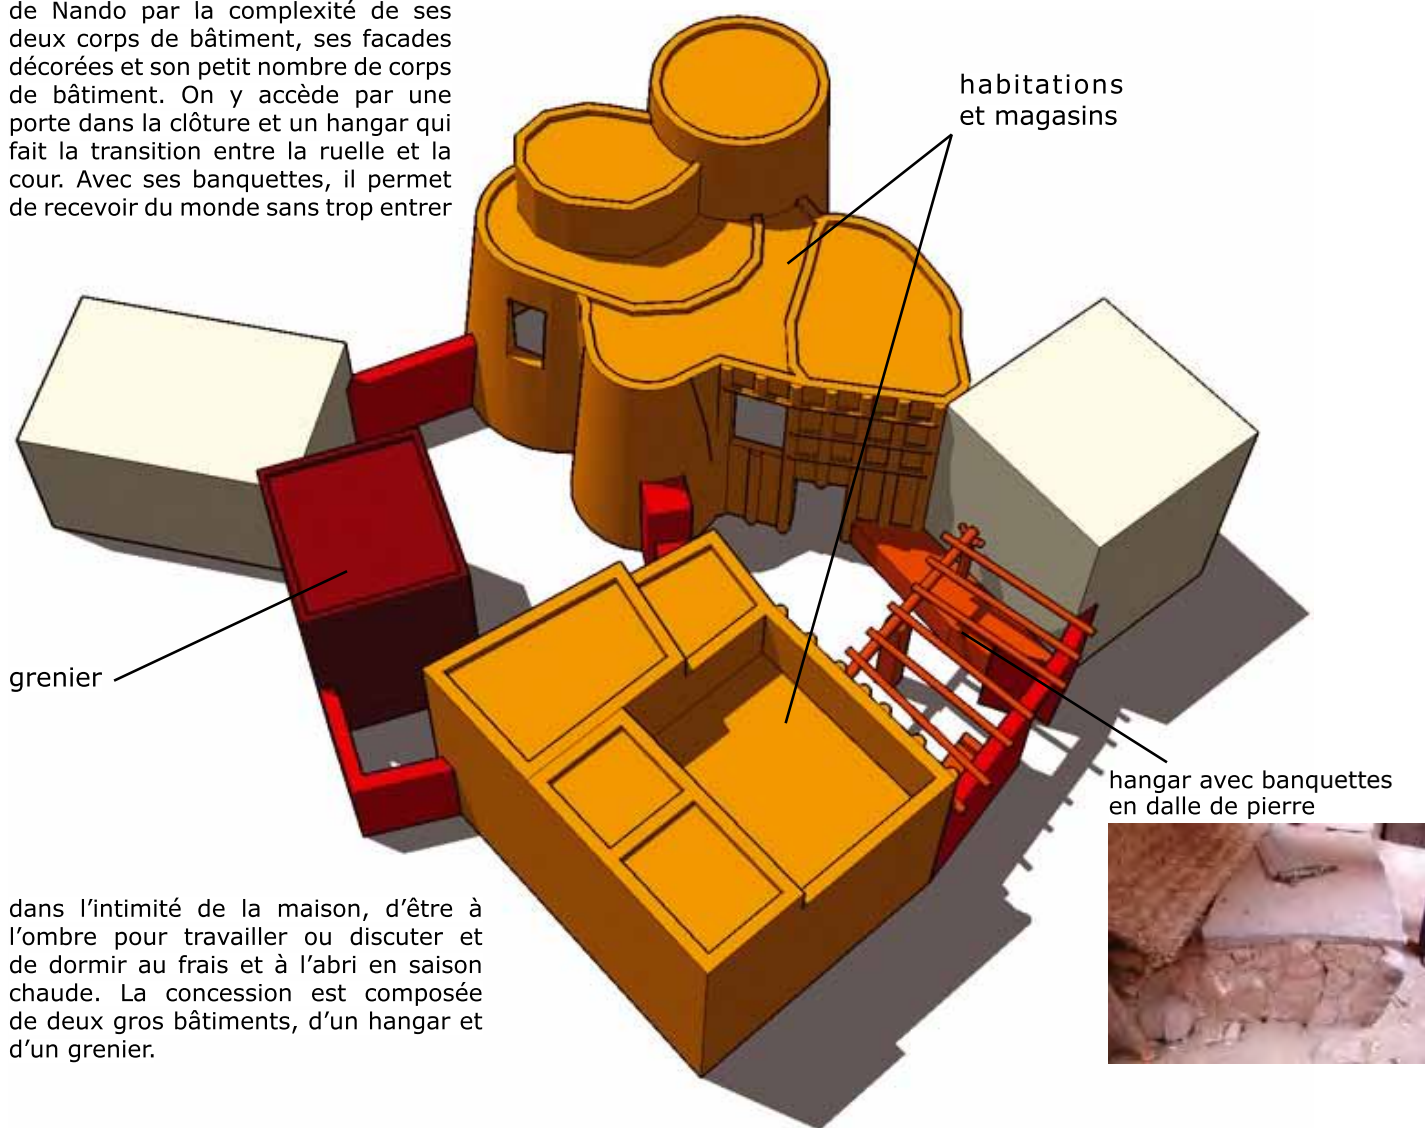
La concession de M. Sougourou est située proche de la mosquée. Elle est représentative de l'architecture de Nando par la complexité de ses deux corps de bâtiment, ses façades décorées et son petit nombre de corps de bâtiment. On y accède par une porte dans la clôture et un hangar qui fait la transition entre la ruelle et la cour. Avec ses banquettes, il permet de recevoir du monde sans trop entrer

dans l'intimité de la maison, d'être à l'ombre pour travailler ou discuter et de dormir au frais et à l'abri en saison chaude. La concession est composée de deux gros bâtiments, d'un hangar et d'un grenier.

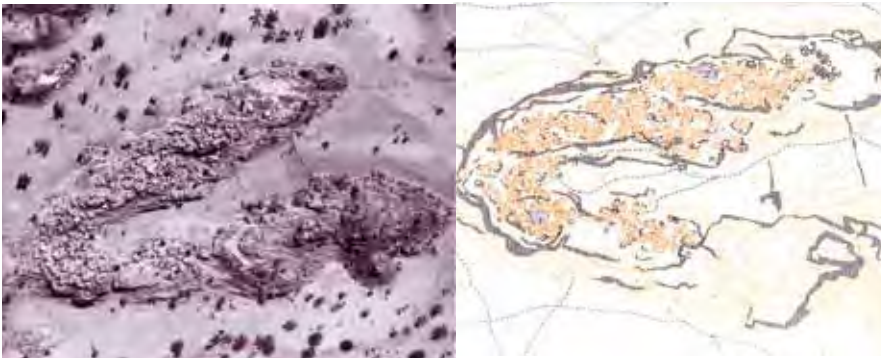
photo aérienne et plan-masse de Niongono

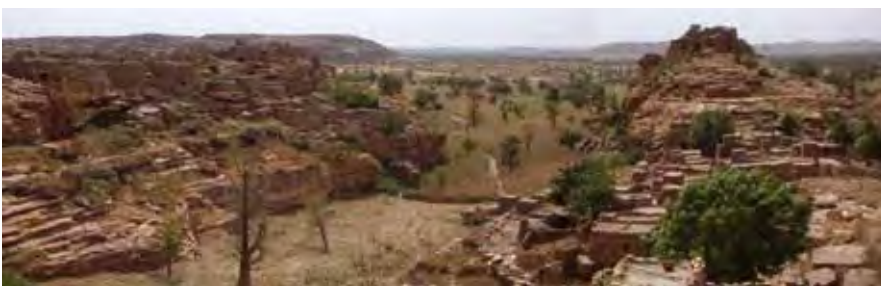
Ces villages sont implantés sur des pitons rocheux, en général invisibles depuis le bas. Les constructions se situent sur la ligne de crête et les flans de la colline. Il y a souvent peu de végétation sur le rocher. L'architecture complexe et défensive s'adapte au terrain en pente en formant des terrasses.

implantation de Niongono sur deux pitons rocheux

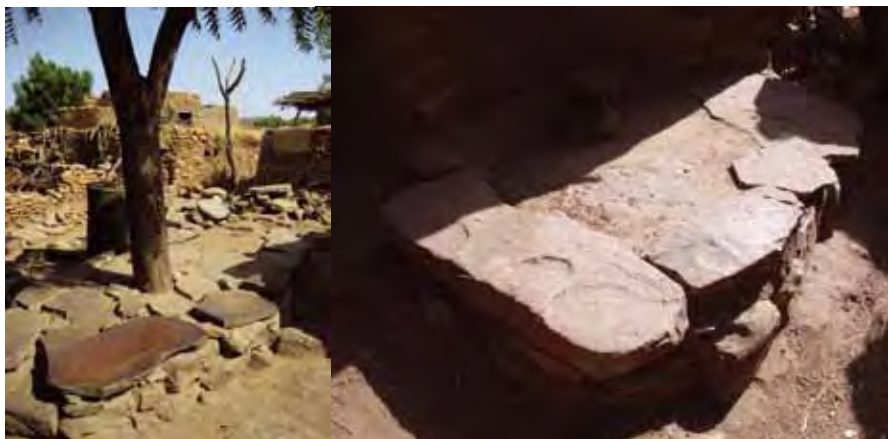
L'agencement des concessions forme des ruelles souvent en pente et des placettes aménagées avec des bancs et des plans de travail en dalle de pierre.

banquettes en dalles de pierre à Bolimba

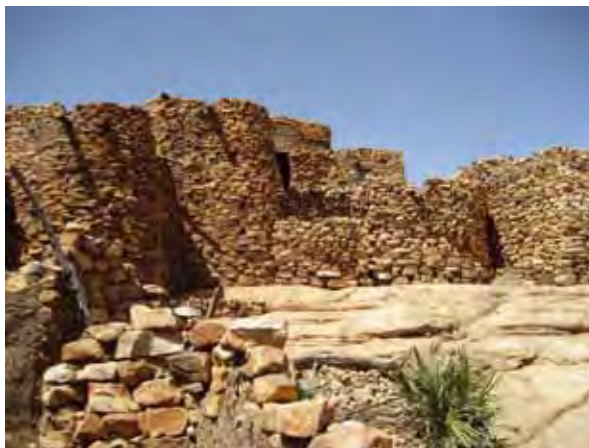
aspect caractéristique des murs en pierre à Ouin

Les murs sont de pierres maçonneries au banco. Il n'y a presque plus d'enduit sur la pierre à cause de la pénibilité de l'entretien. On ne fait plus que boucher les trous. L'aspect actuel de village en pierre était probablement très différent autrefois avec les constructions entièrement enduites. On voit quelques constructions en briques de banco.
