# Modes d’habiter, cultures constructives et habitat de demain au Pays Dogon

Mémoire du  
Diplôme de Spécialisation et d'Approfondissement - Architecture de Terre  
DSA-Terre 2006 - 2008

Mathilde Chamodot - Basile Cloquet  
Architectes  
Juin 2008

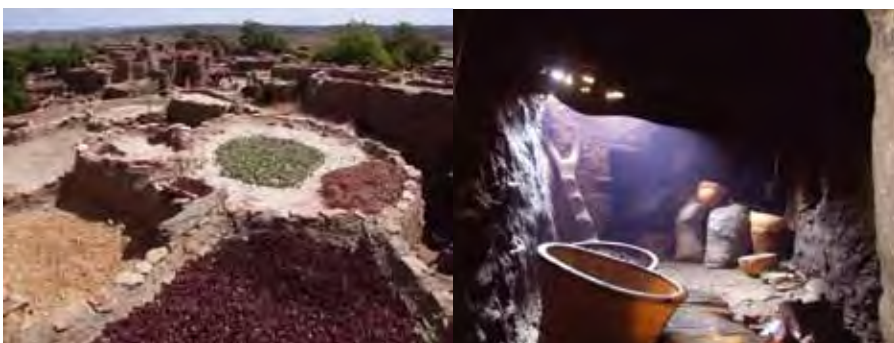
à Bolimba : toitures terrasses utilisées pour faire sécher les récoltes, et intérieur d'une concession, sombre et complexe, accès à la toiture par l'intérieur.

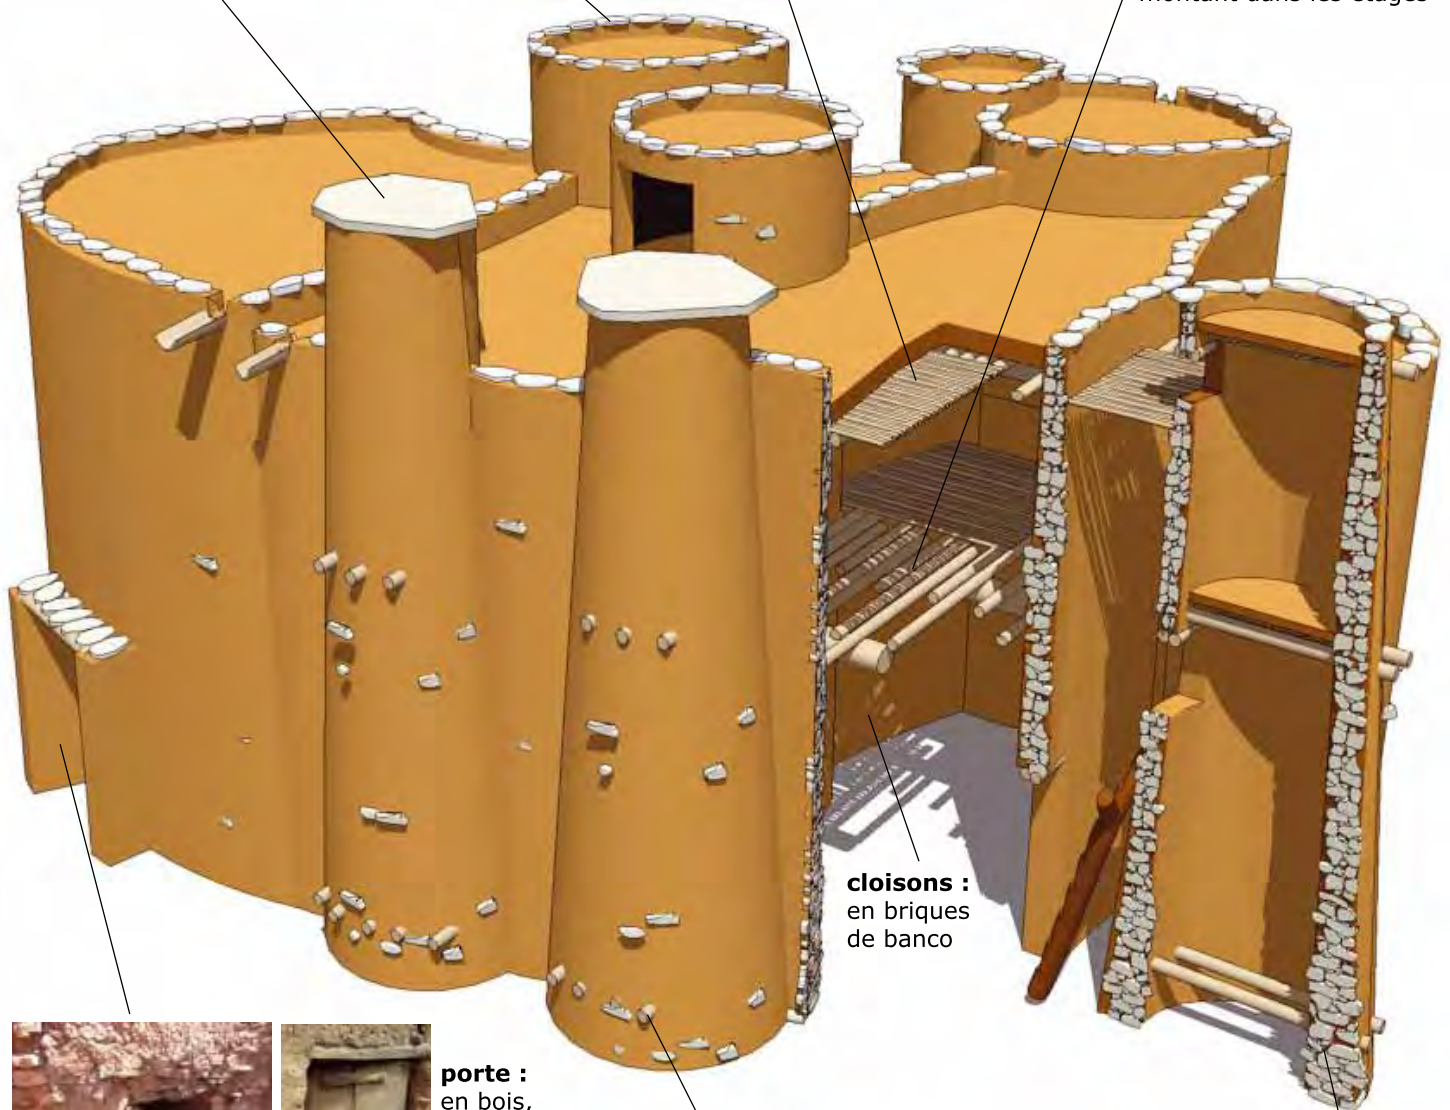
**poteaux, poutres et petites poutres :**  
les gros bois sont en karité, coco ou  
diribilé, sigueri, waï, bèouro (**bois durs**)  
et proviennent de la brousse en bas du  
piton. Le bois de **sigueri** est **résistant à  
l'eau et aux termites** (en extinction).  
Les sections sont de plus en plus fines en  
montant dans les étages

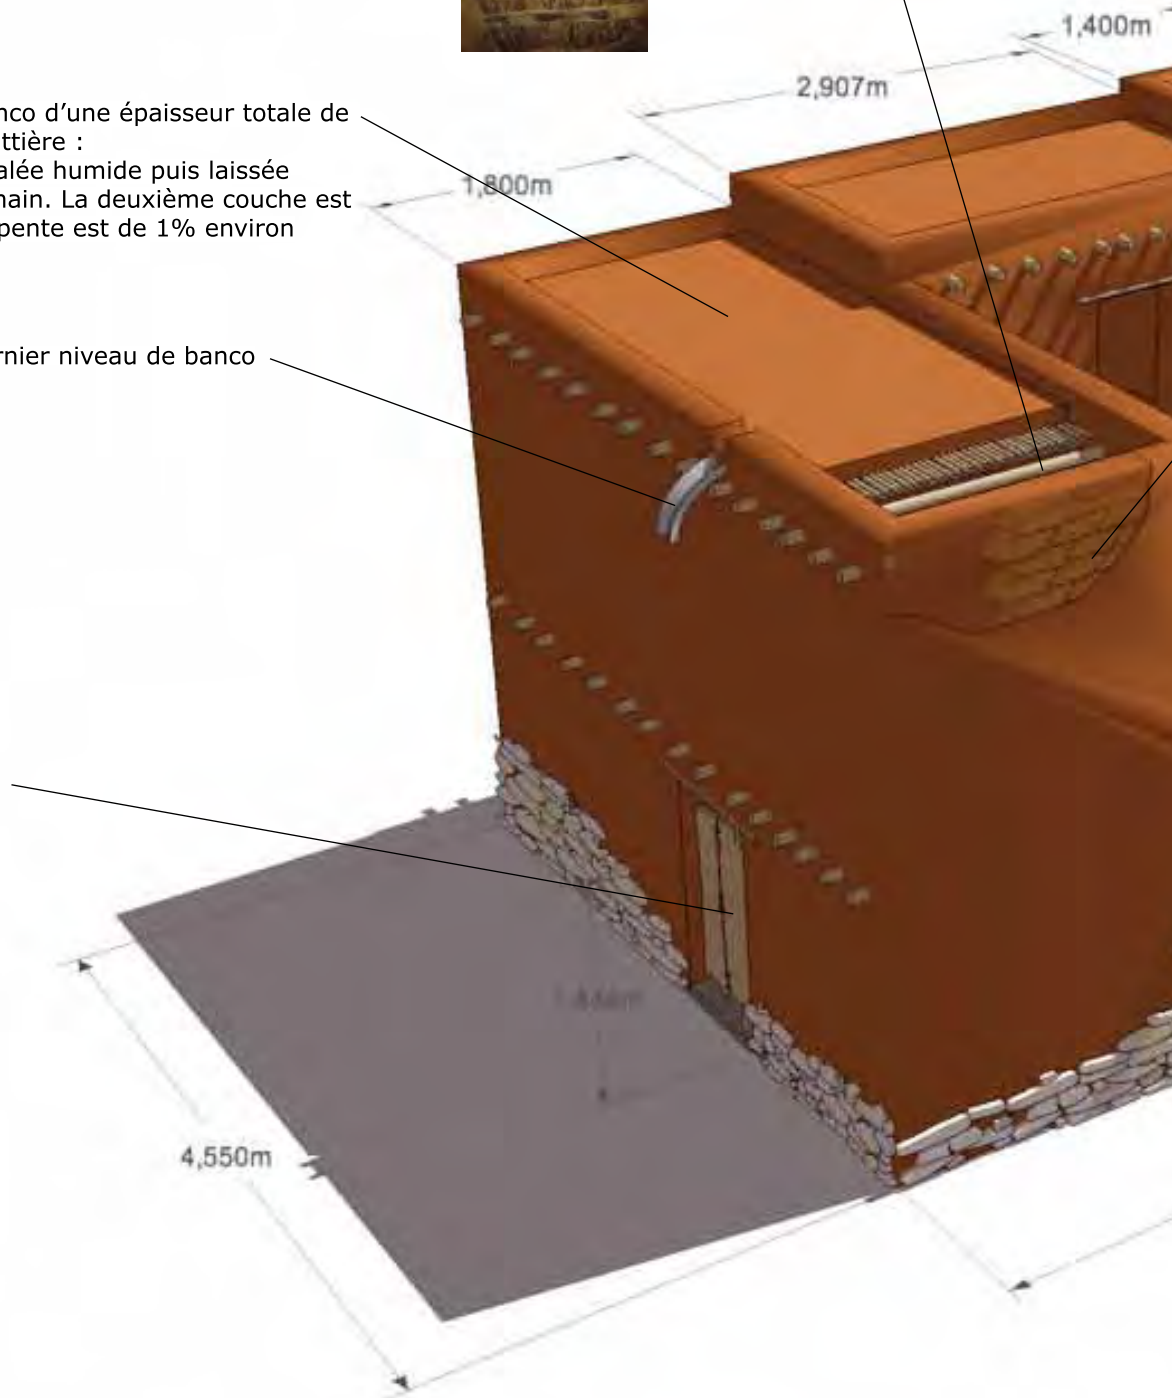
**murs :** briques de banco

mélange de banco avec du foin de fonio et/ou de la bale de mil et de l'eau ; 5 jours d'attente ; on fait une boule puis on modèle la brique. La carrière de banco se trouve près de l'école en bas dans la partie plate. mortier en banco noir. On choisit la terre qui colle aux pieds

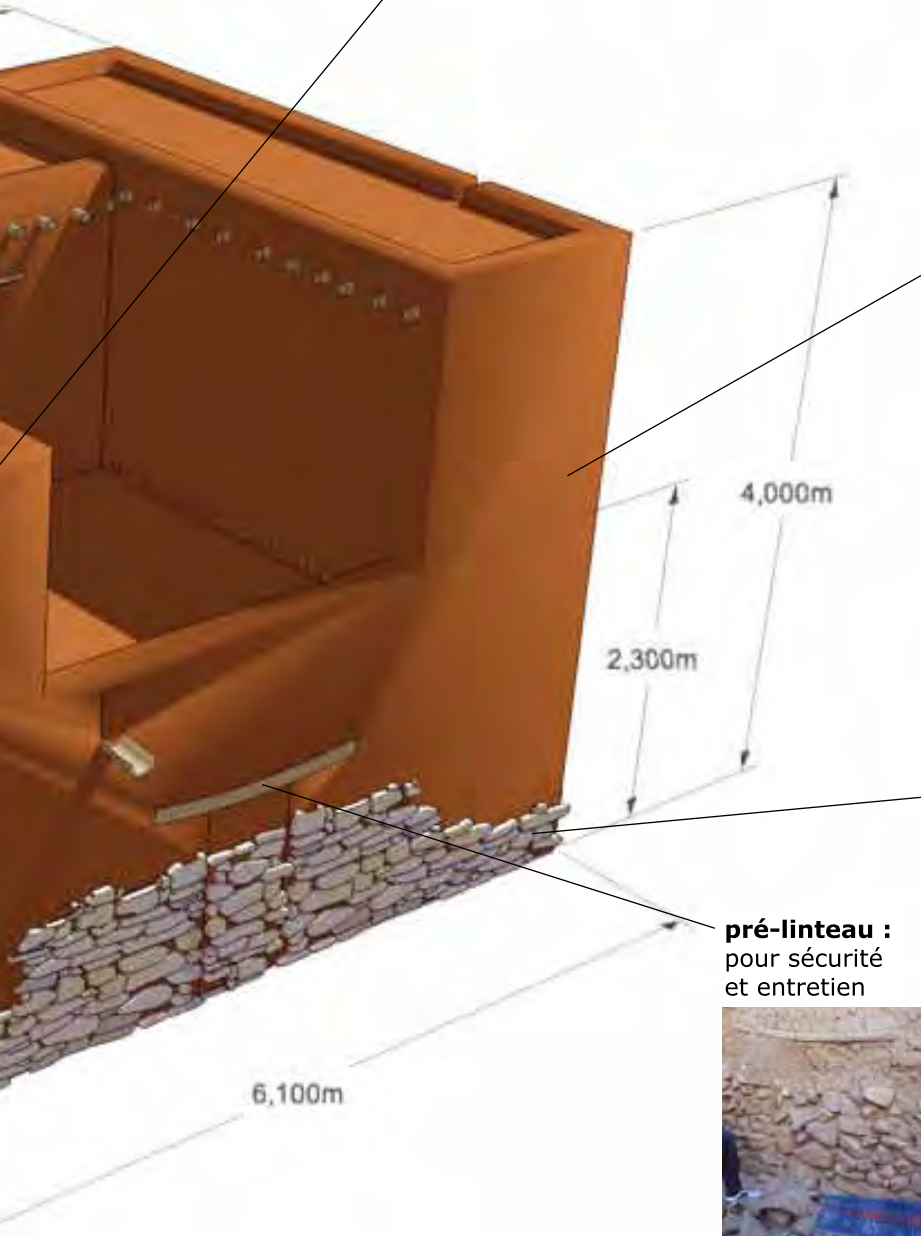
**soubassement :** pierres ramassées avec banco pour les faire tenir

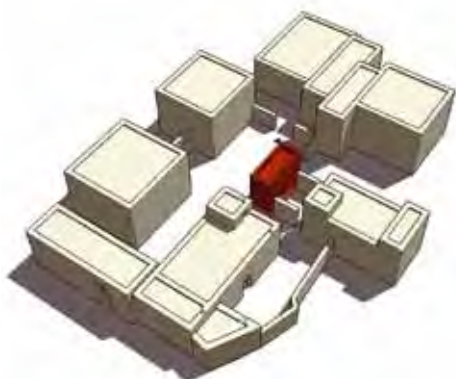
**toiture** : une couche de **15 à 20 cm de banco** bien damé

**sol** : planché surélevé au-dessus du soubassement pour mettre le grenier à l'abri de l'humidité et des animaux. en dessous se trouve le poulailler

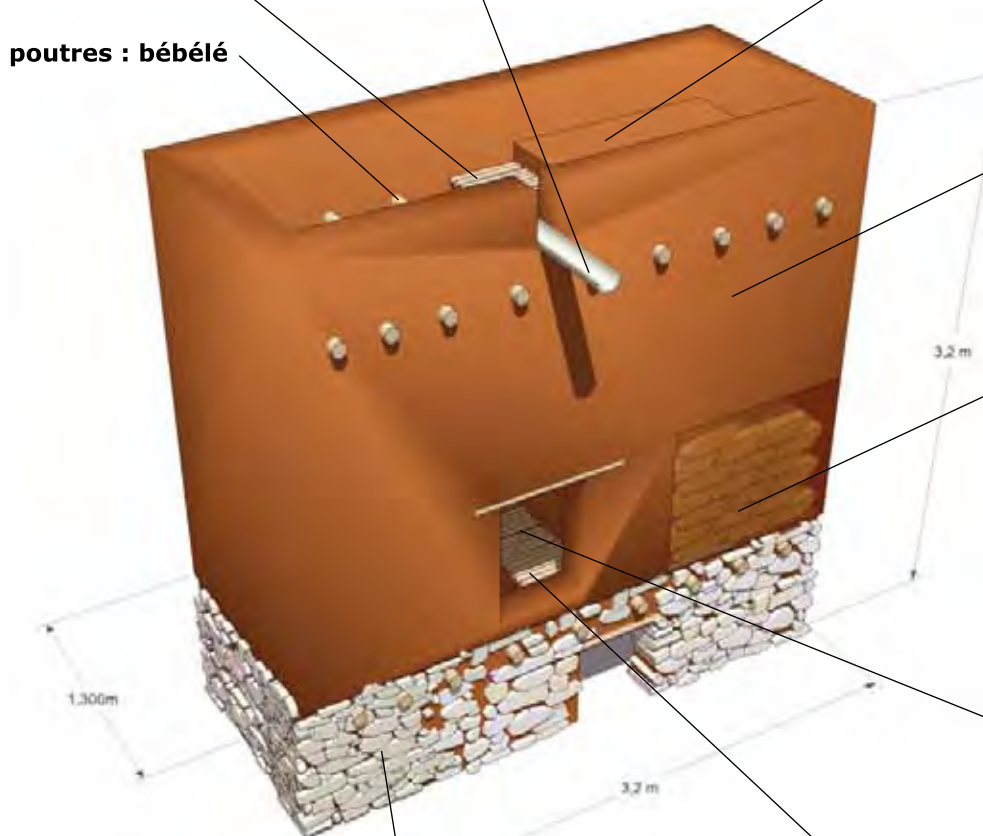
**soubassement** : **pierres** non-taillées maçonnées au banco sur **80 cm** de hauteur

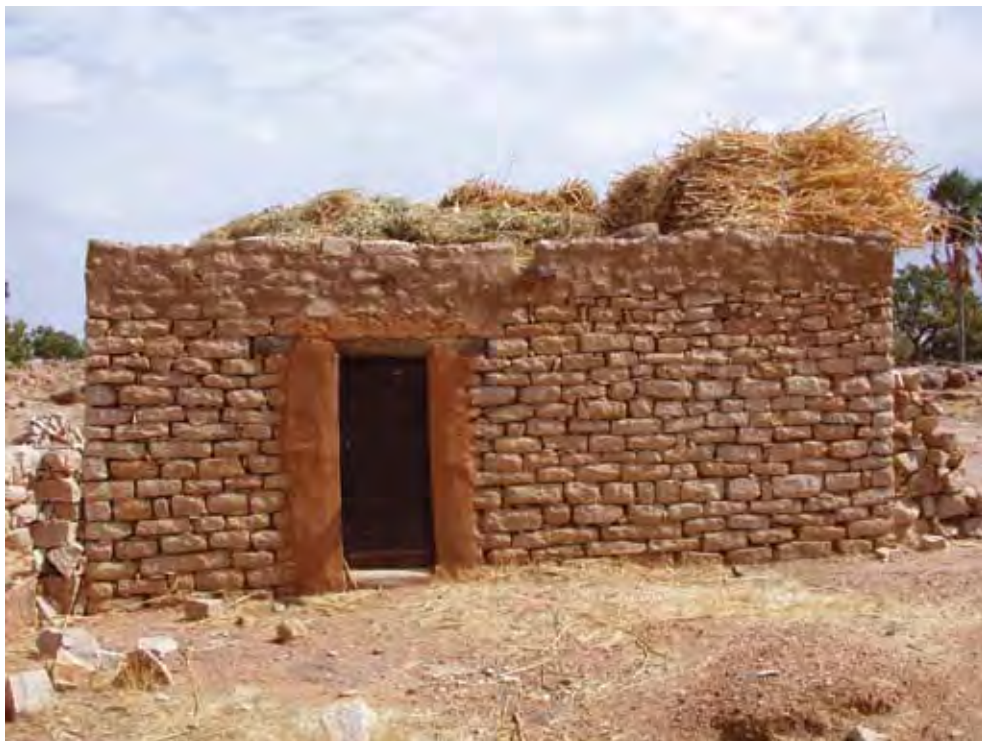
Cette maison très récente étudiée est un bâtiment très simple, isolé, rectangulaire, comprenant trois pièces et une clôture en pierre sèche. Il est la première étape d'une concession qui sera complétée en fonction de l'évolution de la famille et de ses moyens. Construite en pierres sèches consolidées au banco à l'intérieur, l'habitation est couverte par une toiture qui reprend la toiture traditionnelle avec une charpente en 3 couches de bois durs (gondio) : poutres, perches, perchettes, et 7 cm d'épaisseur de terre. Le village interdit aux habitants de construire des maisons d'habitation avec des toits autres qu'en banco (les bâtiments communs, en revanche, sont tous couverts de tôles). Les cloisons sont en briques de banco. L'enduit intérieur utilise de la terre de termitière avec du sable : très belle couleur et résistant aux termites. Il n'y a pas d'utilisation de ciment. La porte est en bois sculpté avec une serrure à l'ancienne, son cadre est enduit à l'extérieur. Le pré-linteau et la pré-porte autrefois utilisée comme issue de secours en cas d'attaque ou comme porte occasionnelle pour l'entretien, est aujourd'hui toujours présente, mais liée à l'éventuel agrandissement de la maison. Les gouttières sont en bois.

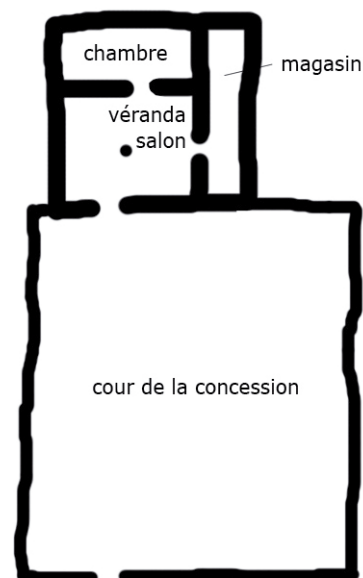
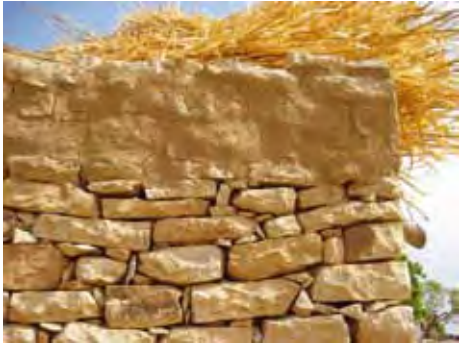
Enduit terre de bas-fond en haut des murs

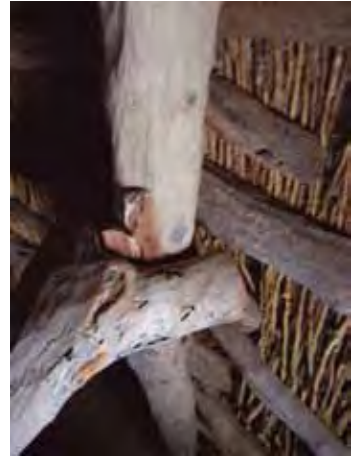
Charpente traditionnelle en gondio

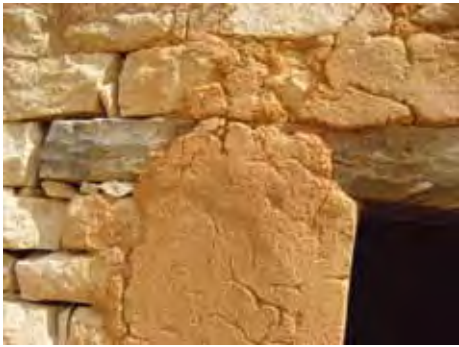
Enduit terre de termitière autour de la porte

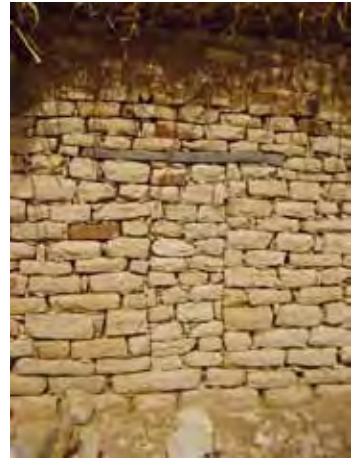
Pré-linteaux en prévision d'une extension

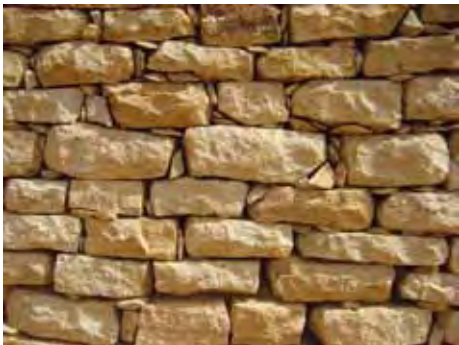
Maçonnerie pierres sèches régulière

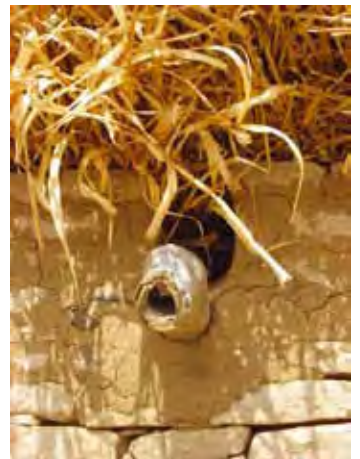
Gouttière en bois

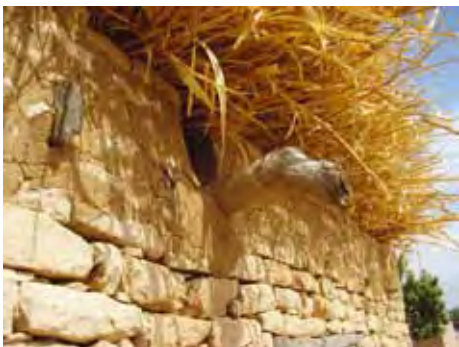
Gouttière en bois

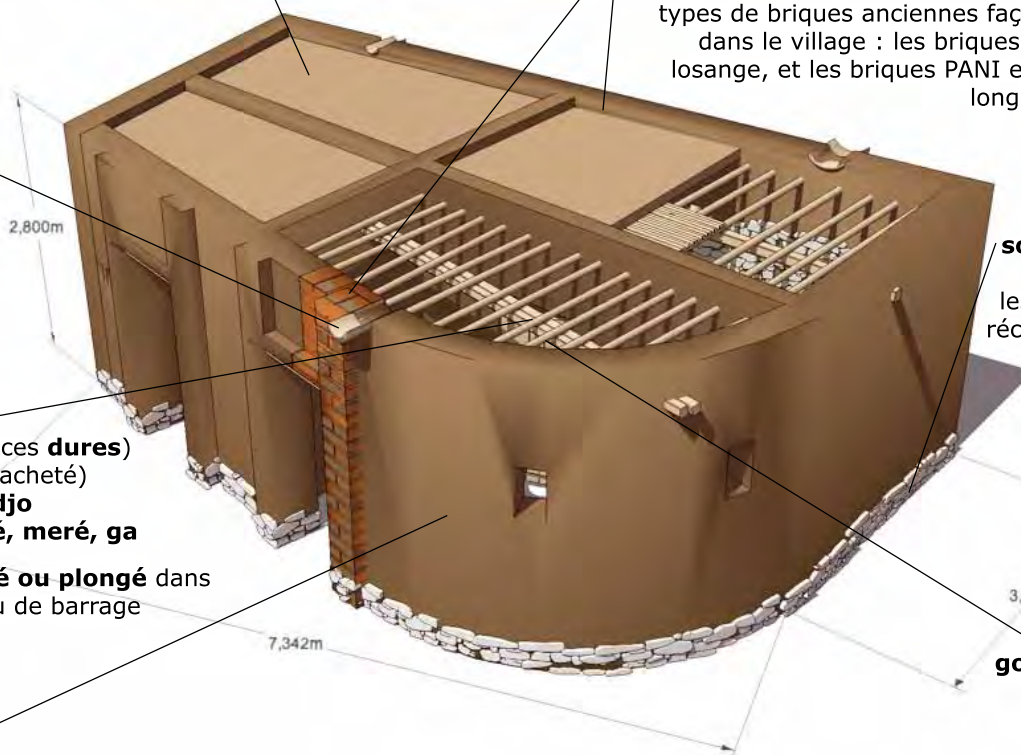
poutres : (essences **dures**)  
**karité, rônier** (acheté)  
perchettes : **godjo**  
poteaux : **karité, meré, ga**

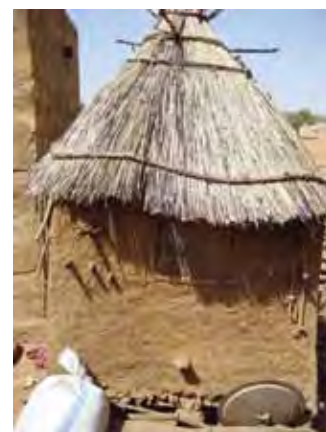
**morceaux de bois encastrés** dans les parois pour créer des **étagères** dans le grenier et suspendre des choses à l'extérieur. Sans doute rôle structurel pour renforcer

**parois** : en **terre façonnée** d'environ 7-8 cm d'épaisseur (3 levées de 25 cm de terre par jour). La terre **fine** est laissée **macérer**, puis est armée avec une **grande quantité de foin de fonio** au moment de la construction

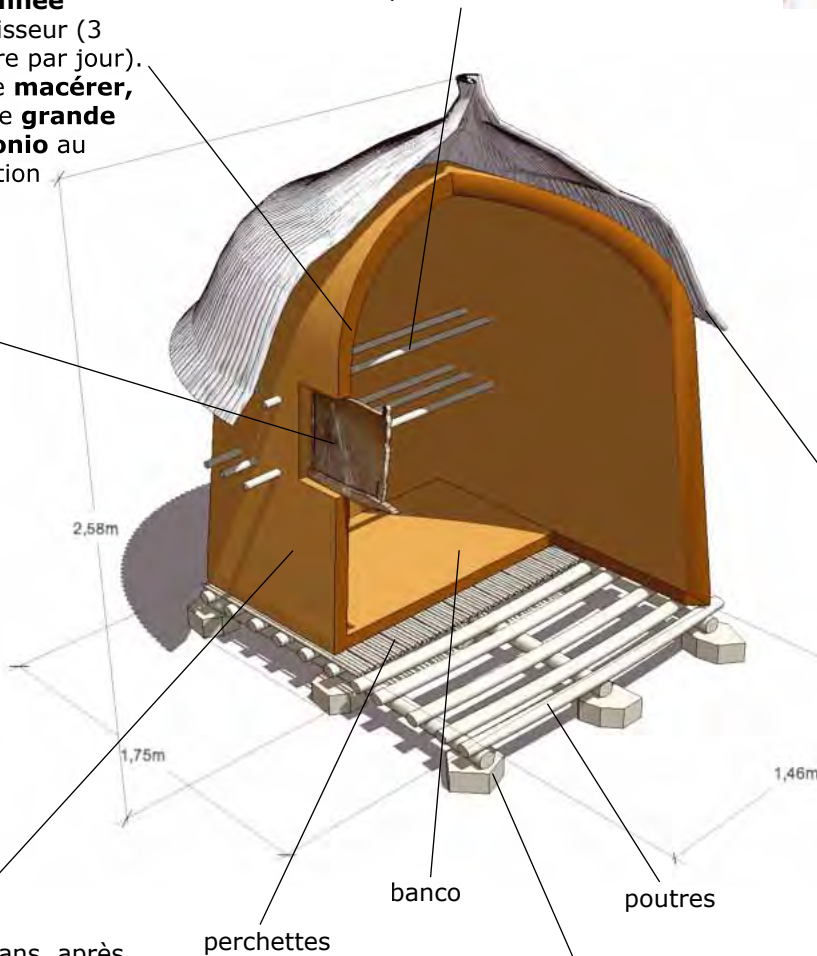
**toiture** : pointue en **paille**, elle recouvre le grenier terminé sphériquement en terre façonnée

**sol** : plancher en bois composé de **poutres** en bois posées sur les **pilotis**, de **perchettes** et d'une **couche de banco**

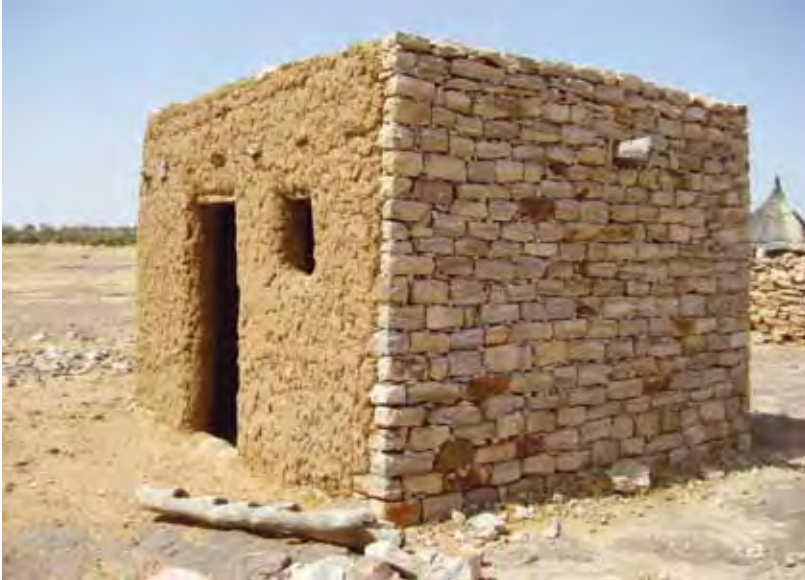
## maison récente reprenant l'utilisation composite des matériaux locaux

murs en pierres sèches taillées pour les façades exposées et briques de banco pour les autres : utilisation intelligente et économe des matériaux locaux.

forme contemporaine : une pièce simple sans poteau, apparition d'une fenêtre

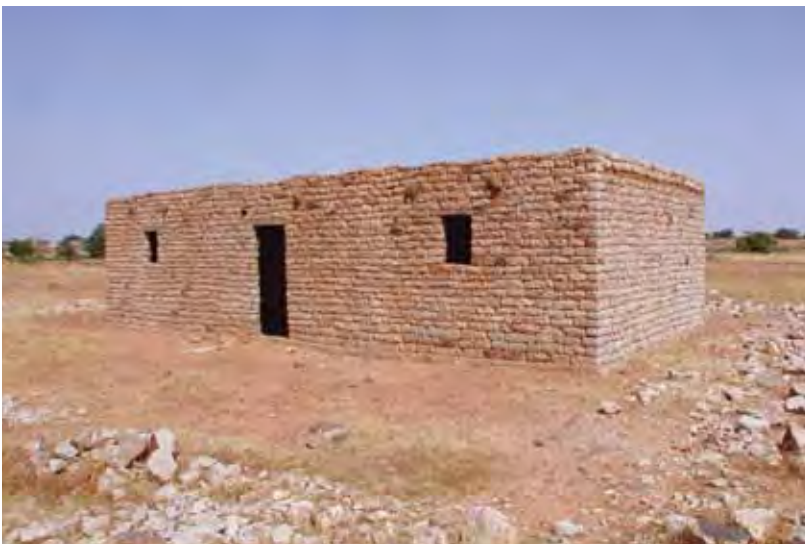
## grande maison récente en pierre

murs en pierres sèches taillées  
forme contemporaine : forme rectangulaire simple, pièces simples, plus vastes que les anciennes, sans poteaux, apparition de fenêtres

pierres et linteaux soigneusement taillés

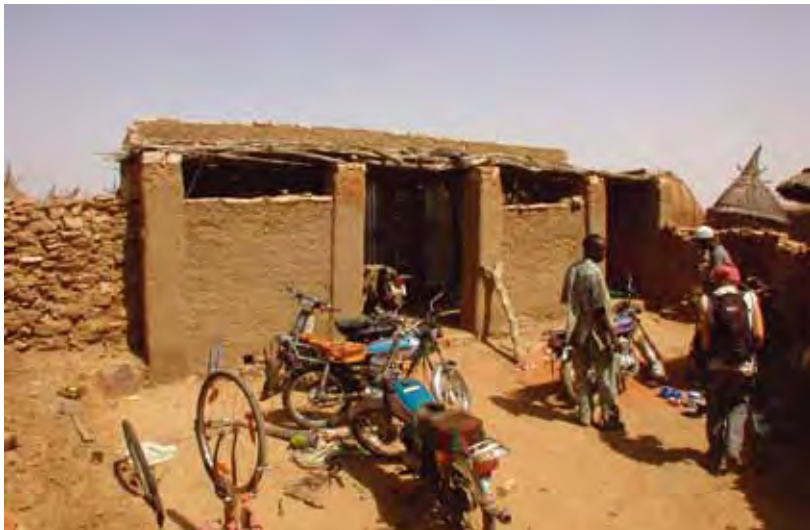
## maison récente reprenant l'utilisation composite des matériaux locaux, avec ajout d'une véranda

protection du sommet des piliers et des murs en banco avec des pierres : barrière pour l'eau et les termites

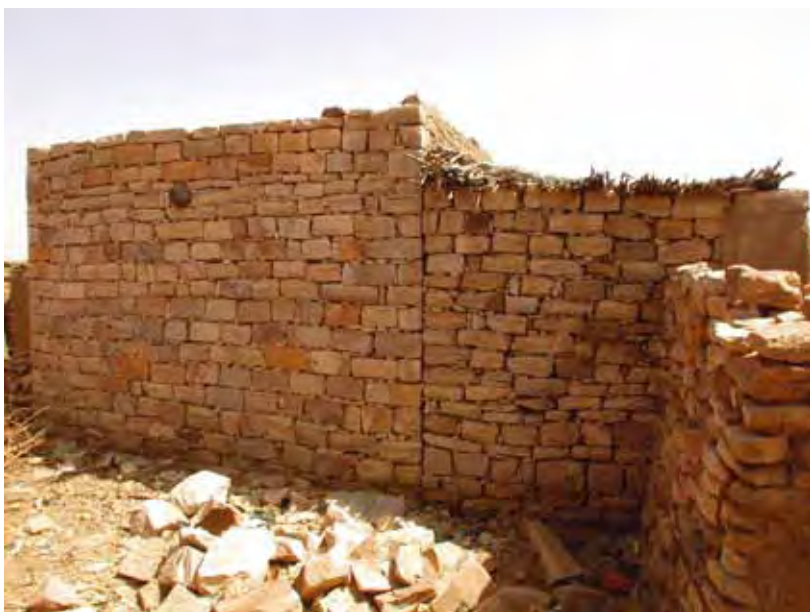
toiture de la véranda en bois et tiges de mil

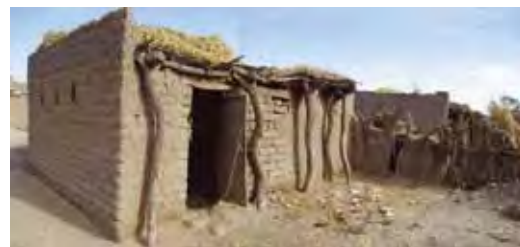
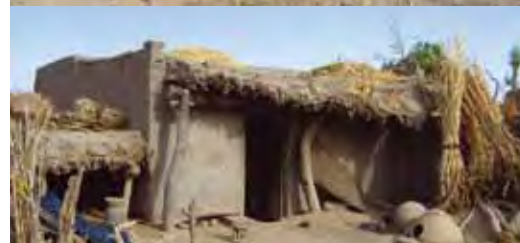
habitations avec des murs en briques de banco non-porteurs

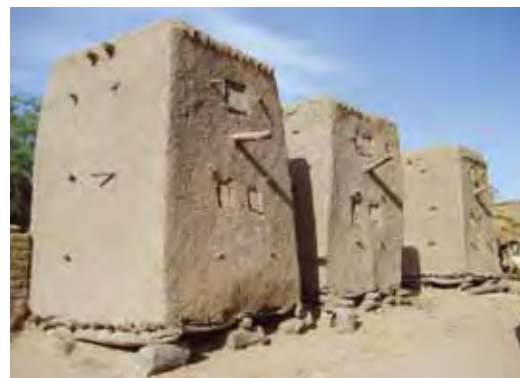
grands greniers communautaires sur pilotis en bois

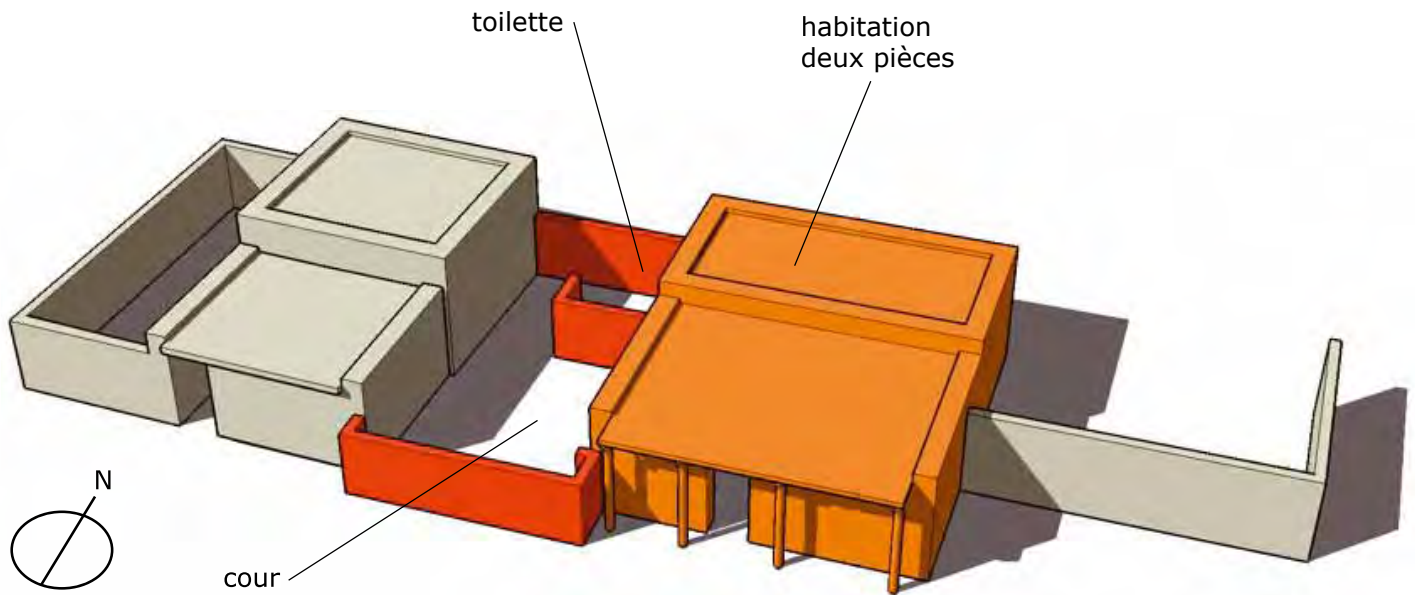
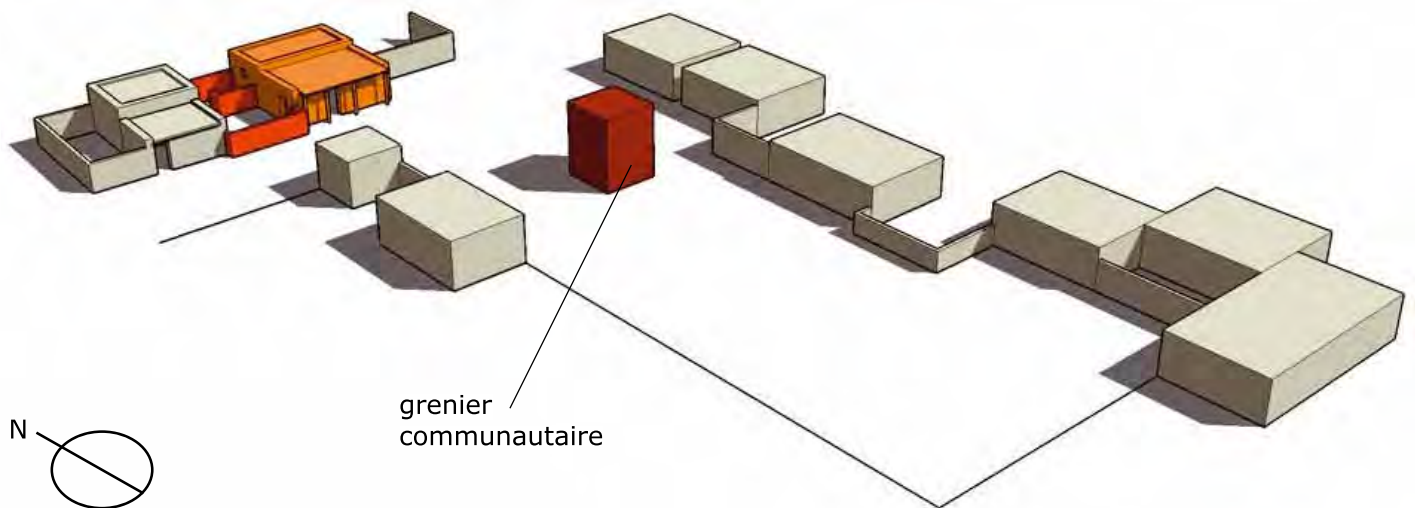
Cette concession située dans le quartier au Sud-Ouest de la mosquée est caractéristique des anciennes constructions de Sadia. Il s'agit d'un bâtiment unique, simple, sans étage. On y accède depuis une grande place publique en entrant directement dans la première pièce. Il n'y a pas de grenier privé car un grand grenier communautaire est sur la place en face de l'entrée. Les poteaux porteurs de la toiture, visibles en façade, sont caractéristiques de l'architecture du village. Le débord de toiture de 50 cm permet de protéger l'entrée et le mur de banco en cas de pluie.

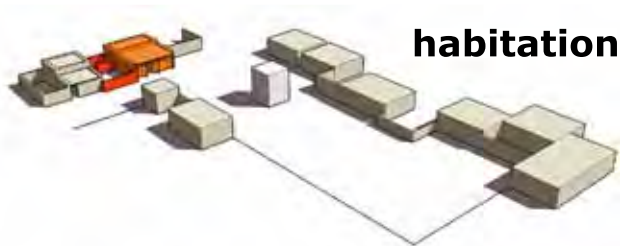
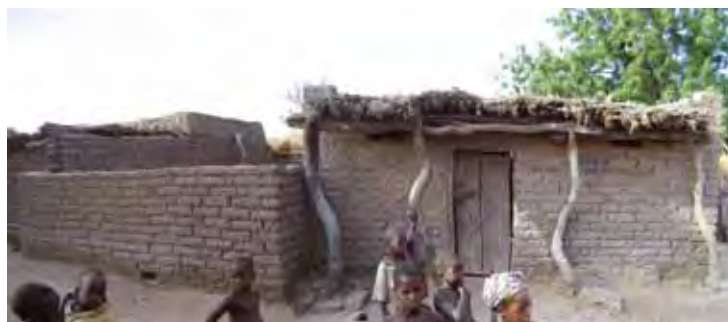
# SADIA - CULTURES CONSTRUCTIVES

**toiture-terrace :** une couche de **banco damé** (10cm). On attend la fin de la 1ère année et on met une **couche d'enduit**

**murs :** **briques d'adobe**, mélange ancien : **foin de fonio** + eau + banco ; mélange d'aujourd'hui : on remplace le foin de fonio par de la balle de mil car on ne trouve plus assez de fonio. **Dans les anciennes constructions, les murs en banco étaient non-porteurs**, les poutres étaient soutenues par des poteaux en bois. Mais à cause de la **pénurie de bois**, on est passé à des murs porteurs

**enduit :** banco, foin de fonio et crottin d'âne ou bouse de vache. On l'entretient tous les ans

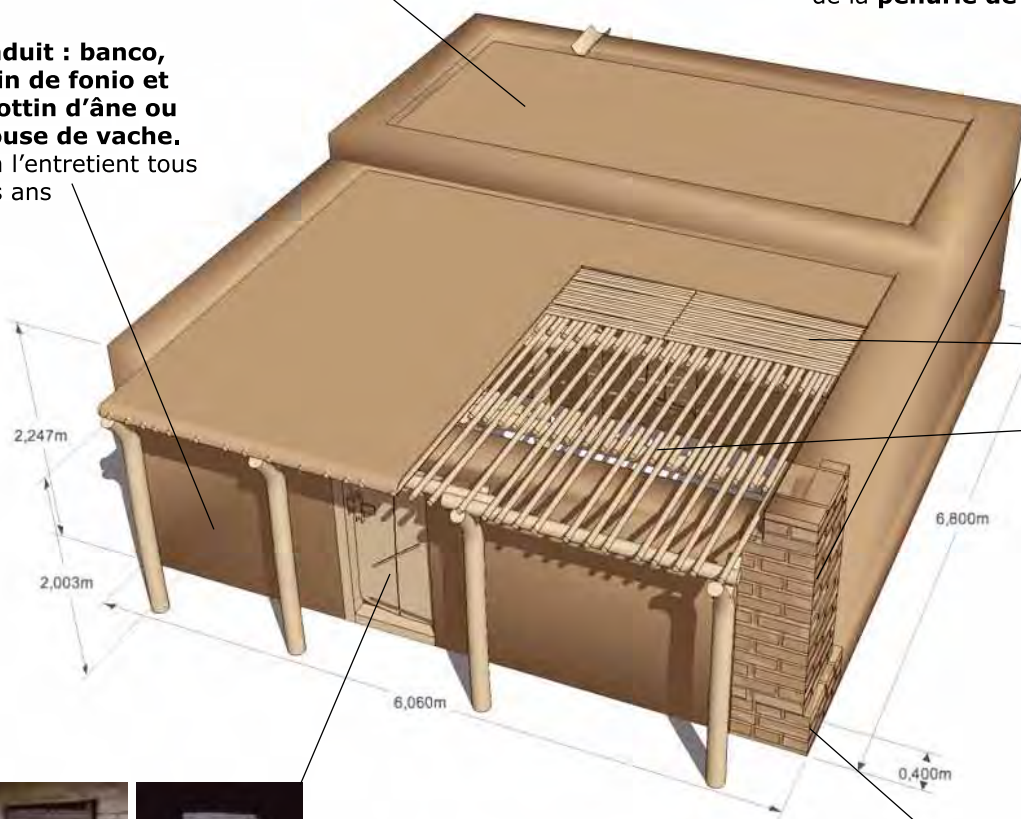
**perchettes :** en tai

**poutres :** en méré (datier) ou en koumoi (Balanzan)

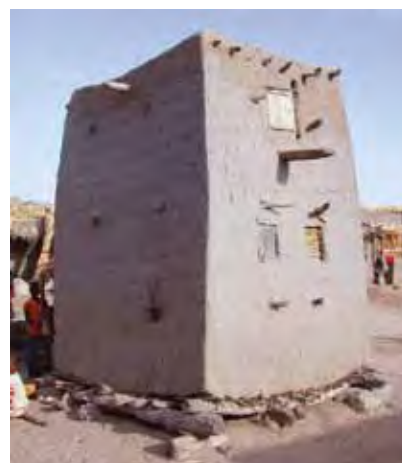
**toiture-terrasse : banco que l'on dame (10cm).**  
On attend la fin de la **1ère année** et on met une couche du **mélange pour enduire**

**gouttière : en bois**

**portes : bois**

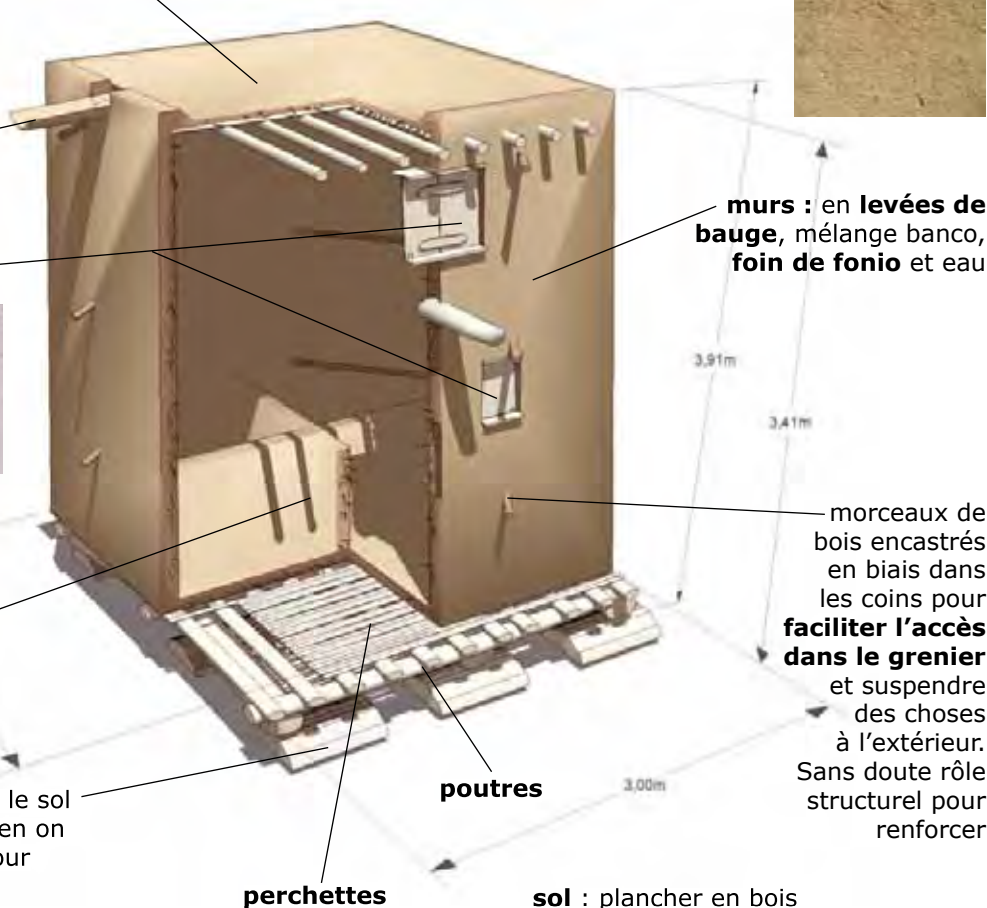
**soubassement** : on plante dans le sol des **pilotis en forme de Y** ou bien on pose de **gros rondins** de bois pour soutenir les poutres de plancher

**murs : en levées de bauge, mélange banco, foin de fonio et eau**

morceaux de bois encastrés en biais dans les coins pour **faciliter l'accès dans le grenier** et suspendre des choses à l'extérieur. Sans doute rôle structurel pour renforcer

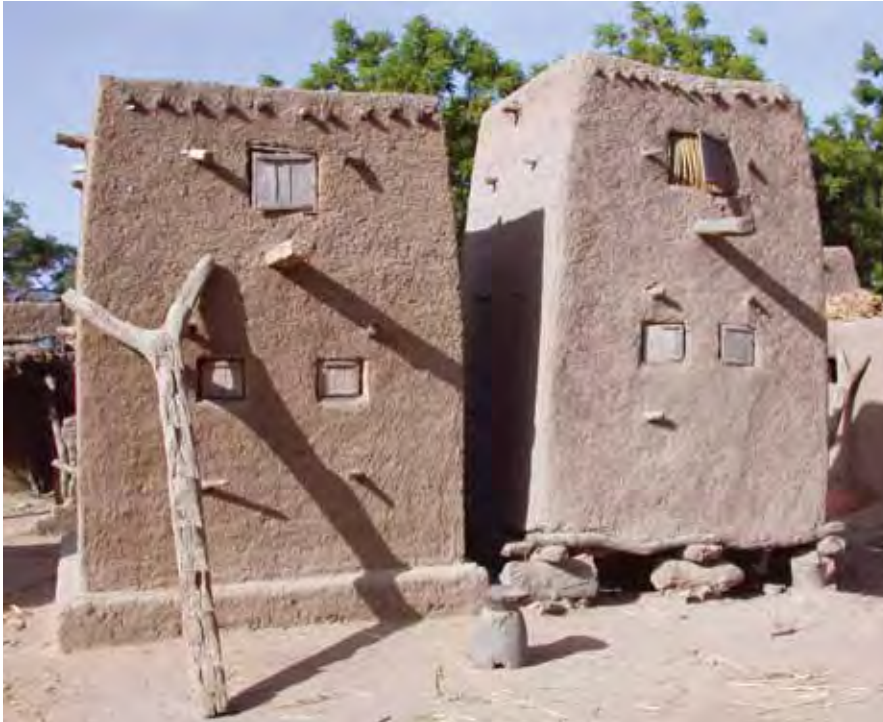
Même si ceux-ci gardent leur statut communautaire, avec la pénurie de bois, on observe des changements dans la manière de construire les greniers.

**fondations :** sans doute la même chose que pour les maisons, on creuse de 60 cm de large sur 80 cm de profondeur. Le sol est essentiellement du banco très sableux.

**soubassement :** Les pilotis en bois sont remplacés par un soubassement en briques de banco à cause de la pénurie de bois. On double le rang de briques d'adobe dans les 40 premiers cm du mur.

**enduit :** banco plus foin de fonio et crottin d'âne ou bouse de vache. On le recommence tous les ans.

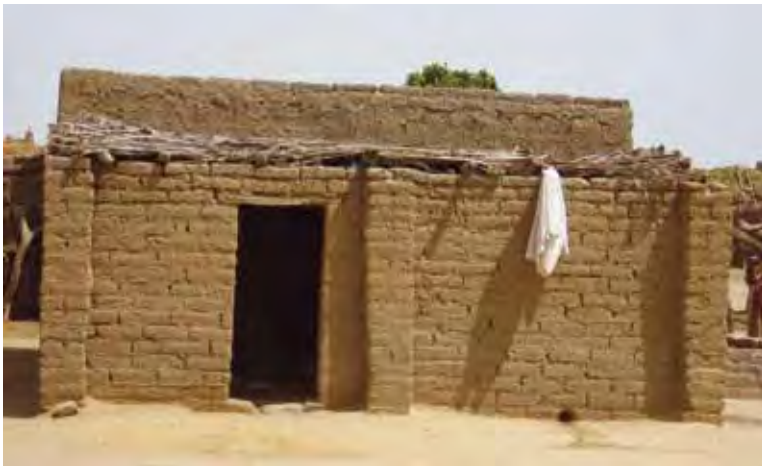
En ce qui concerne l'habitat, on peut observer une disparition des poteaux porteurs du toit à cause de la pénurie de bois. Ce sont les murs eux-mêmes qui deviennent porteurs, parfois renforcés par des piliers en briques au niveau des poutres. Un grand soin est apporté aux soubassements et au couronnement des murs en banco, notamment en utilisant de la masse d'usure à ces endroits. La typologie a peu évolué, par exemple le passage de l'avancée de toiture à la véranda. La terre jaune extraite à proximité du village permet de faire des décorations en enduit, surtout autour des portes. Les femmes de Sadia fabriquent de petites briques cuites qui sont utilisées pour les sols des cours.

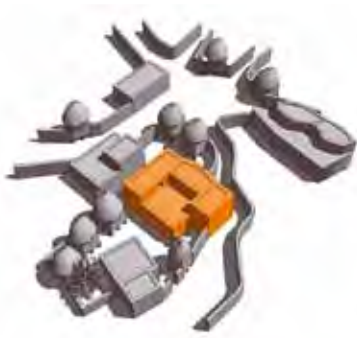
**toiture : banco mouillé**  
d'une épaisseur de 40 cm  
autrefois à environ 10-15  
cm aujourd'hui, **puis une**  
**couche d'enduit (terre de**  
**bas fond et crottin d'âne)**

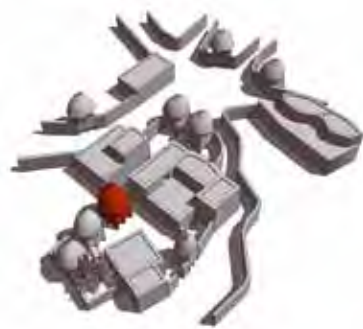
**toiture :** en paille avec liens en écorce de baobab, fabriquée au sol puis montée sur le grenier avec l'aide des villageois. Refaite tous les 3 à 7 ans

**murs :** terre façonnée avec foin de fonio. 3 levées de 15 cm de haut par jour. on remet du banco **chaque année**

**portes :** 2 ouvertures en bois sur deux faces différentes du grenier

**morceaux de bois encastrés** dans les parois pour créer des **étagères** dans le grenier et suspendre des choses à l'extérieur. Sans doute rôle structurel pour renforcer

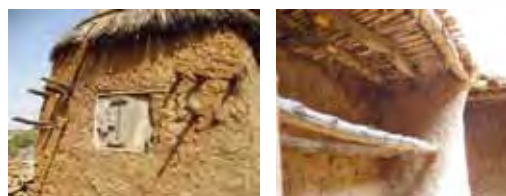
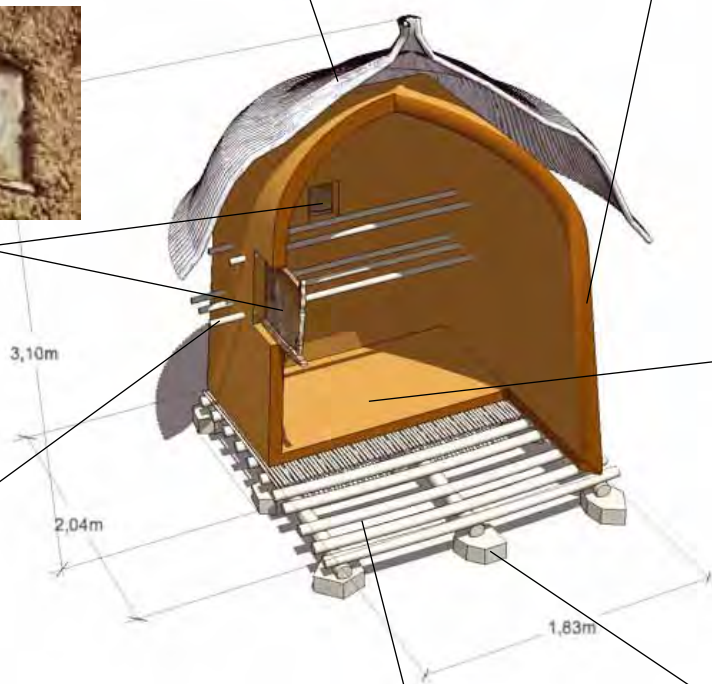
**sol :** plancher bois et banco sur pilotis de pierre (aujourd'hui, on met plus de pierres en soubassement pour utiliser moins de poutres)

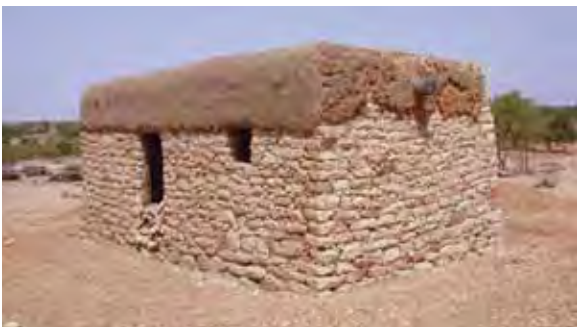
Les maisons sont plus simples (une ou deux pièces rectangulaires), les pièces sont plus grandes. Construction en pierres sèches, enduites partiellement

### CONSTRUCTION NOUVELLE 2

localisation : zone d'extension Nord  
récente (1 an)

- Pas de fondation
- Murs en pierres sèches taillées et assemblées très précisément par un maçon : M.Hama Kelepâi.
- Enduit : terre de marigot et crottin d'âne, macérés pendant 10 jours

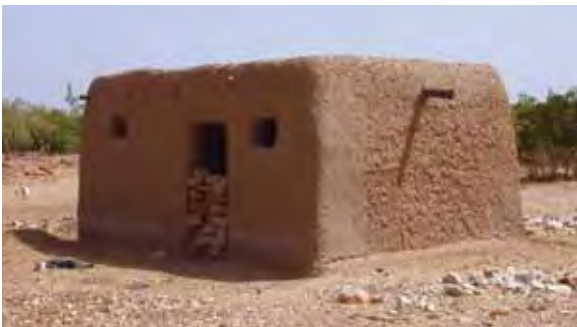
### CONSTRUCTION NOUVELLE 3

localisation : zone extension nord  
récente (1 an)

- Pas de fondation
- Murs en pierre sèches
- Poteau de bois avec terre en pied
- Poutre en Karité
- Enduit : terre de marigot et crottin d'âne, macérés pendant 10 jours

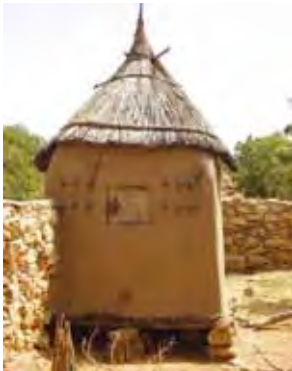
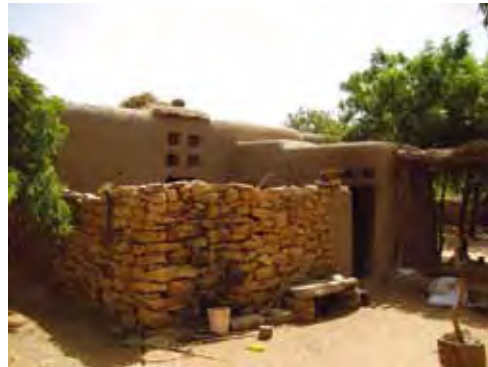
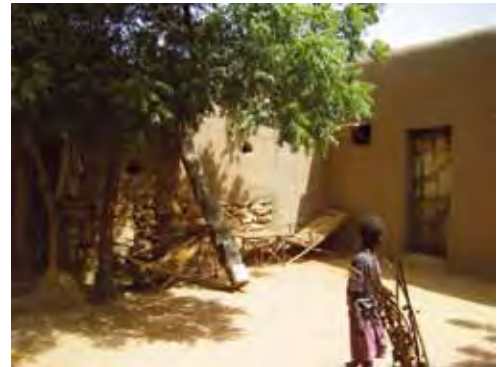
Propriétaire M. Ambakané Karembé, cultivateur  
localisation : zone extension nord  
Date de construction : 1994 /1997

Sol en ciment sur une partie  
Portes en métal  
Murs en pierre sèches  
Enduits terre de marigot avec crottin d'âne et huile de raisin sauvage,  
macéré pendant 10 jours, très bien fini

La finition est très belle. Beaucoup d'arbres (nîms) ont été plantés dans  
la cour et apportent beaucoup d'ombre. Plusieurs rangs de pierres dans  
la pente freinent l'eau avant son arrivée sur le bâtiment d'habitation.

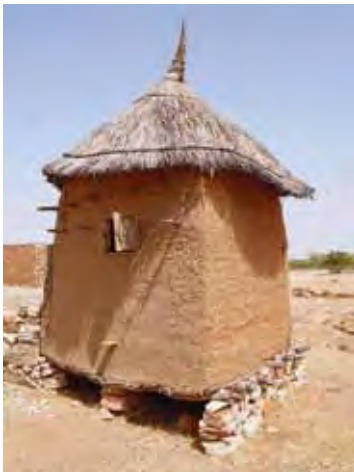
Les nouveaux greniers utilisent un soubassement en pierres sèches plutôt que des pilotis pour économiser des poutres en bois, de moins en moins disponibles

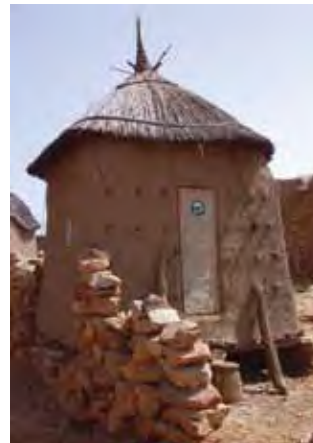
Les greniers traditionnels sont réinterprétés pour servir de séchoir à oignons. Le nombre de clayettes est augmenté et la dimension des ouvertures est adaptée. Elles sont souvent en tôle.

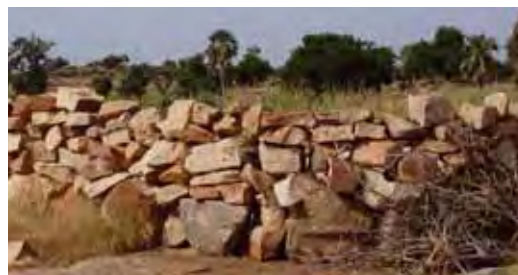
clôture utilisant grosses et petites pierres

Les clôtures sont en pierre avec souvent un rang de très grosses pierres en bas puis de plus petites. On peut voir des sortes de "joints de dilatation" en bois entre les bâtiments et les clôtures.

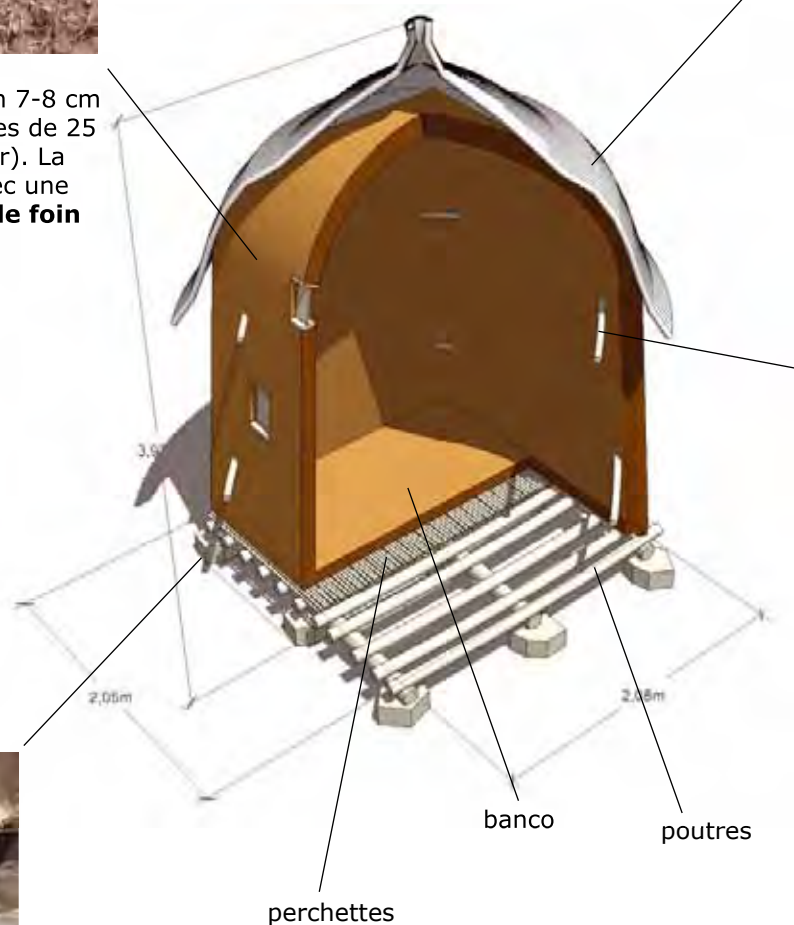
**parois** : en **terre façonnée** d'environ 7-8 cm d'épaisseur (3 levées de 25 cm de terre par jour). La terre est armée avec une **grande quantité de foin de fonio**

**toiture** : pointue en **paille**, elle recouvre le grenier terminé sphériquement en terre façonnée. Elle est liée aux bois encastés dans les parois du grenier

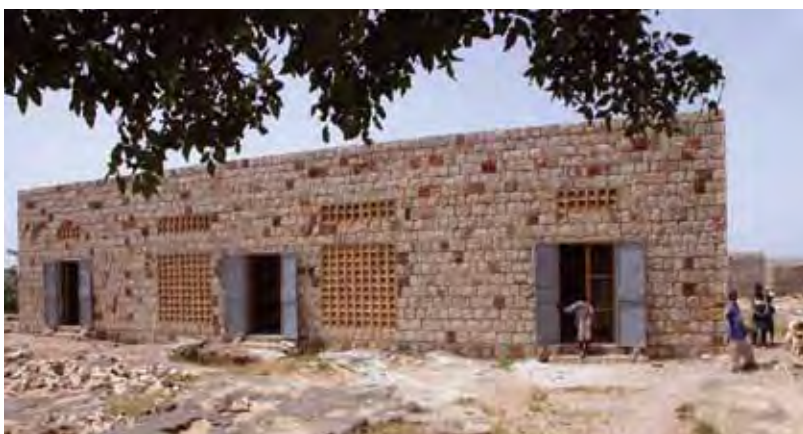
Séchoir à oignons communautaire de Soroly

La création de barrages sur le Yamé a permis aux habitants de ses abords de développer une activité de maraîchage, notamment de l'oignon. À Soroly, les cultivateurs se sont groupés en association et stockent leurs récoltes et leurs semences dans ce bâtiment bien étudié en ce qui concerne la ventilation.

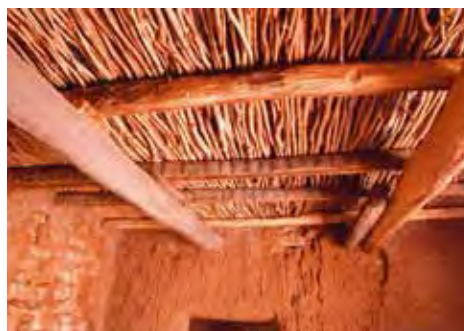
La toiture reprend la toiture traditionnelle avec une charpente plus régulière (roniers), moins de bois, et une couche de plastique.
