# Modes d’habiter, cultures constructives et habitat de demain au Pays Dogon

Mémoire du  
Diplôme de Spécialisation et d'Approfondissement - Architecture de Terre  
DSA-Terre 2006 - 2008

Mathilde Chamodot - Basile Cloquet  
Architectes  
Juin 2008

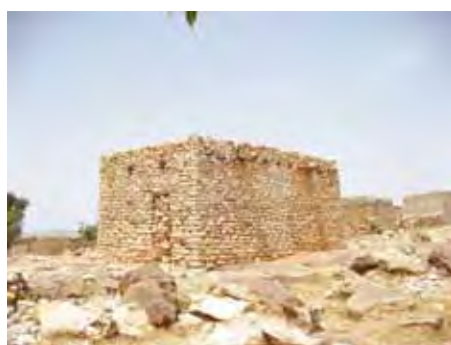
Le type de bâtiment le plus récurrent est très simple, en pierres sèches consolidées au banco à l'intérieur. Le pré-linteau et la pré-porte autrefois utilisés comme issue de secours en cas d'attaque ou comme porte occasionnelle pour l'entretien, est aujourd'hui toujours utilisée, mais en prévision de l'agrandissement de la maison.

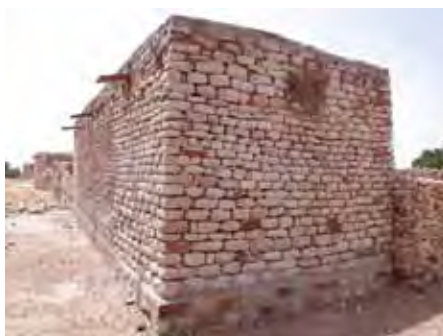
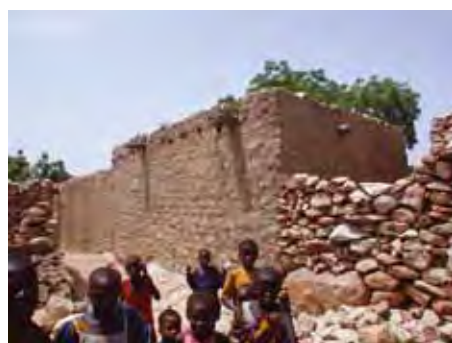
Si la famille a un peu plus de moyens, elle peut utiliser un peu de ciment pour renforcer le soubassement, le couronnement des murs, les gouttières.

Si la famille a encore plus de moyens, elle utilise du ciment pour la maçonnerie et le rejointoyage de la maison en pierre, soit uniquement sur la façade la plus exposée aux intempéries, soit sur toutes les façades. Les portes sont en métal.

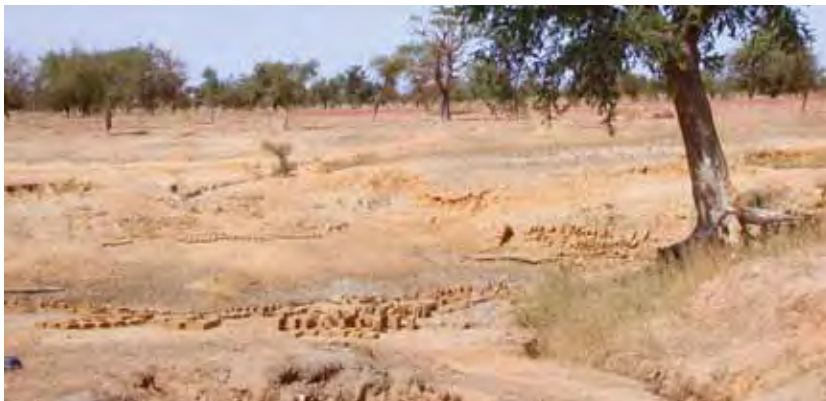
carrière de banco et lieu de moulage et de séchage des briques

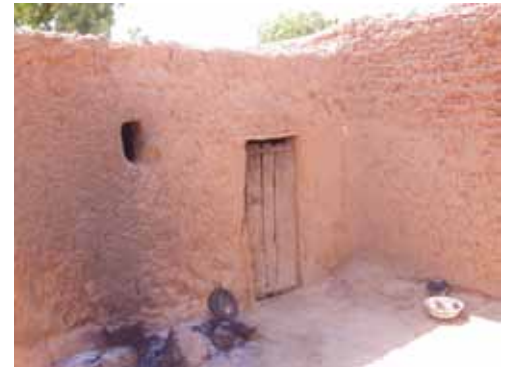
**toiture :** sur les **perchettes** sont placées des **feuilles d'arbre** (certains mettent aujourd'hui du plastique) puis 10 cm de **banco sec que l'on dame**, après la 1ère année on couvre d'une couche d'**enduit que l'on lisse**

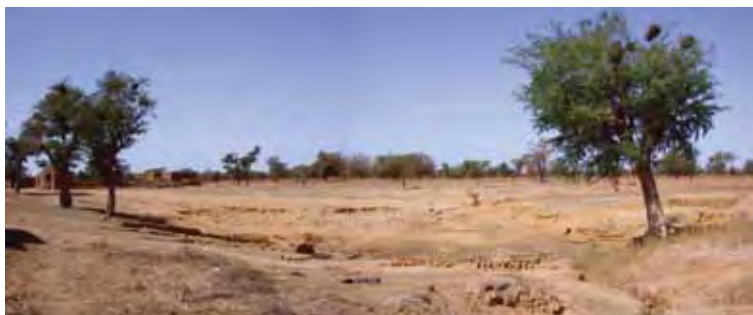
**murs :** **briques de banco moulées**, mélange de **terre de bas fond**, de **bale de mil**, et d'eau. On laisse **pourrir pendant 4 jours**. On laisse sécher et le 2ème jour on tourne les briques sur le côté pour qu'elles sèchent sur toutes les faces

carrière de banco, lieu de fabrication des briques

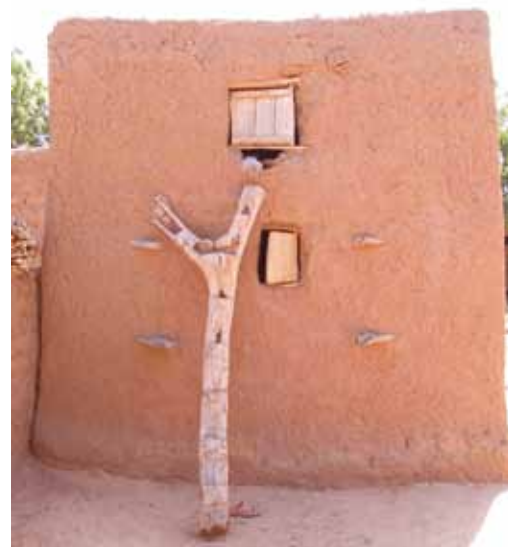
**toiture : banco que l'on dame** (10cm).  
On attend la fin de la 1ère année et on met une **couche d'enduit**

**murs : terre façonnée**, mélange **foin de fonio**, eau, banco. Il y a deux types de banco, le blanc et le noir. On peut utiliser la balle de mil quand il n'y a pas de fonio

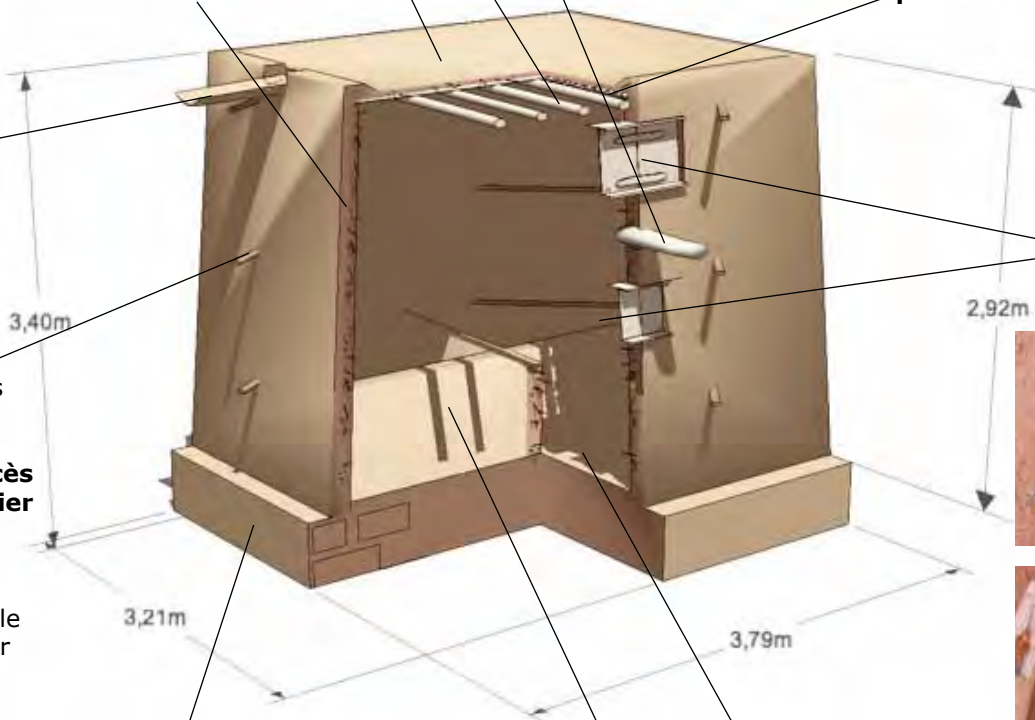
**soubassement et fondation : on double le rang de briques d'adobe** dans les 40 premiers cm du mur

cloisonnement de l'intérieur du grenier en 4 compartiments

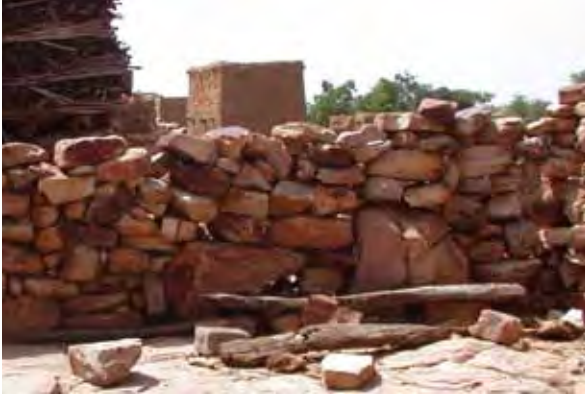
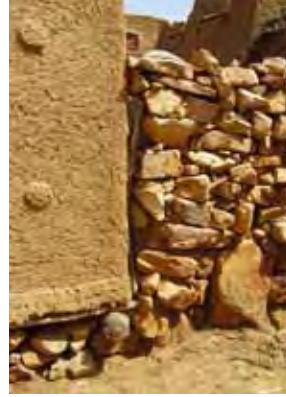
clôture en pierres sèches avec de grosses pierres en bas, puis de plus en plus petites. Joint de "dilatation" entre le grenier et la clôture avec un morceau de bois.

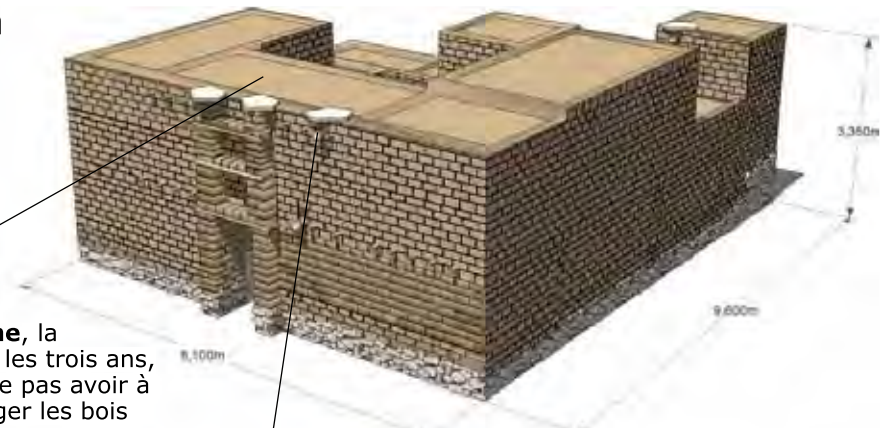
**toiture : banco en deux couches :**  
-**banco mouillé que l'on étale**  
-**terre de bas fond** : on la monte, on la **dame**, la première pluie donne la pente. entretien tous les trois ans, on attend que l'épaisseur soit moindre pour ne pas avoir à remettre trop de terre afin de ne pas surcharger les bois

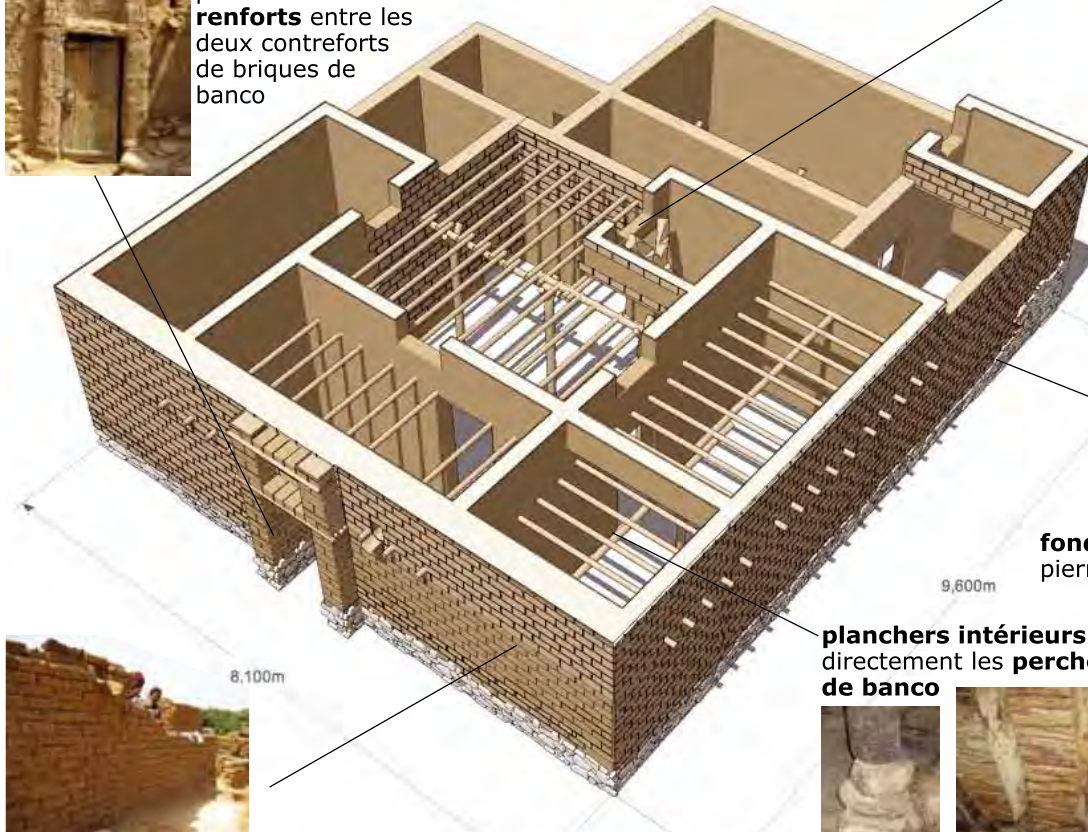
**murs :** La partie ancienne des murs est composée de **briques de banco gris** mélangé à de la **bale de mil**. On pétrit la terre et la bale de mil juste avant de mouler. Pour les nouvelles briques (étage au-dessus), c'est la même méthode mais l'on met plus de bale de mil. Pour le mortier des briques anciennes, on utilisait la même terre que pour faire les briques. Aujourd'hui on utilise de la terre de bas fond pour le mortier. Les anciens nous rapportent que les briques d'aujourd'hui sont trop vite faites (200/jour) et de moins bonne qualité qu'auparavant. Les jeunes mettent trop de bale de mil en pensant compenser le manque de temps passé à faire les briques

**planchers intérieurs :** bois puis perchettes ou directement les **perchettes** recouvertes de **10 cm de banco**

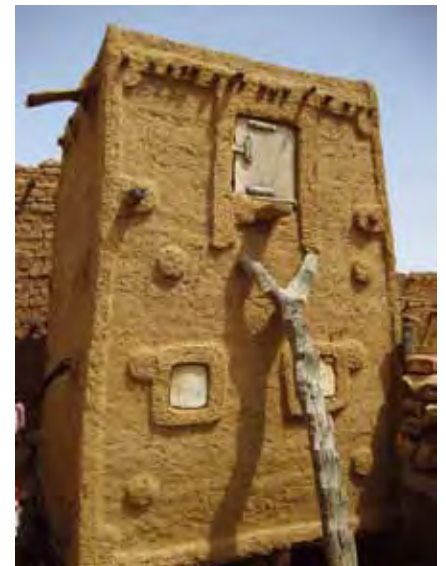
**toiture : bois plus tiges de mil et 10 cm de banco**

**enduit : terre plus fonio.** Les pastilles que l'on observe sont les bouts des bois recouverts d'enduit pour les protéger. Les **décorations renforcent** les parties des angles et bords de porte

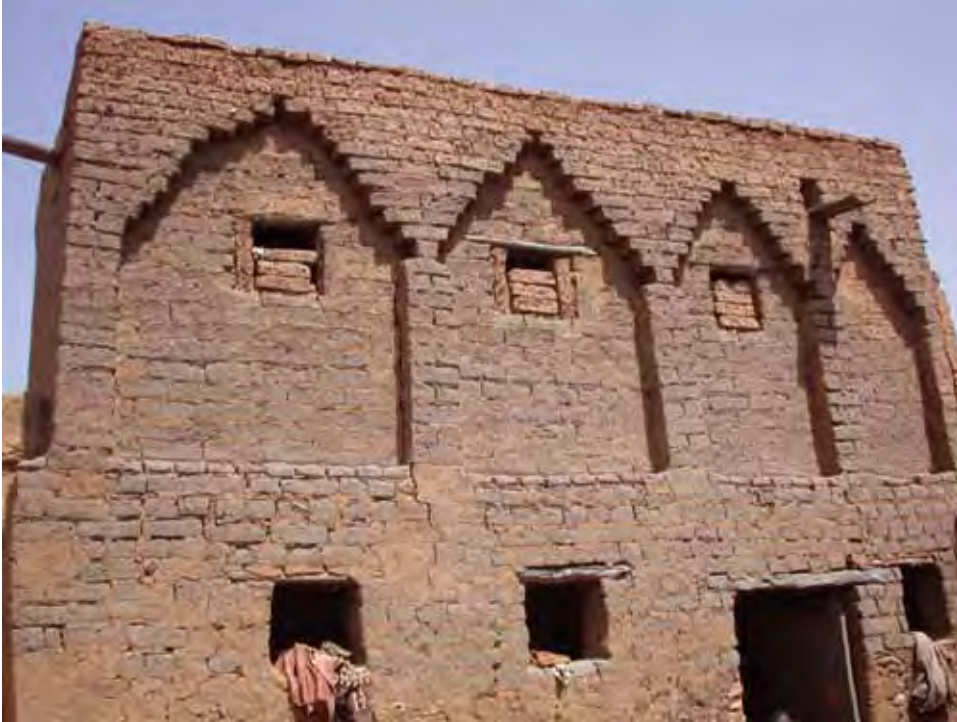
## Maisons complexes en banco

Dans l'extension du village au Sud, plusieurs constructions récentes en briques de banco sont décorées avec des arcs en encorbellement. Ces maisons restent assez complexes, à deux étages avec un escaliers "moderne" à l'intérieur.

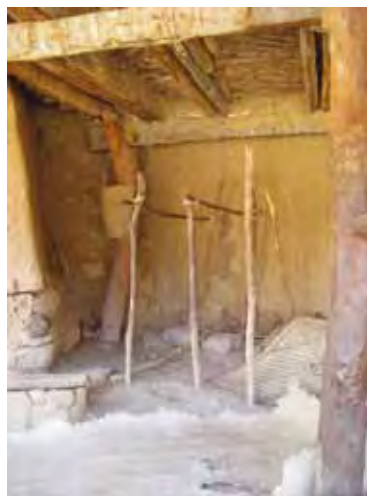
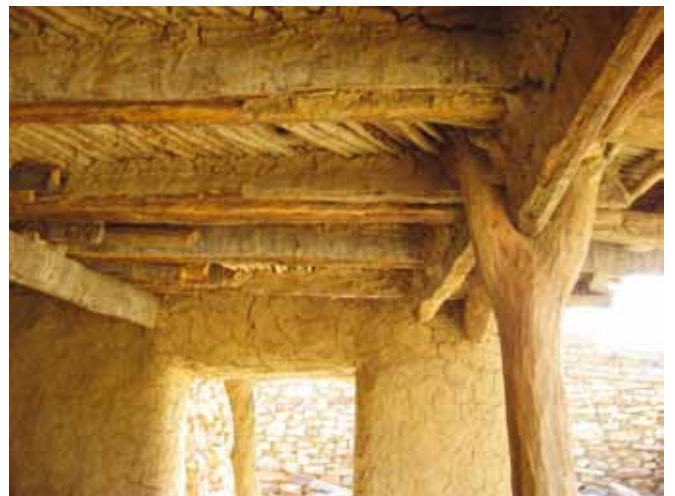
## Hangar pour les tisserands

Au coeur du village, un nouveau hangar a été construit pour accueillir (entre autres) les tisserands. Sa charpente en ronciers lui permet d'avoir de grandes dimensions et d'abriter les métiers à tisser.

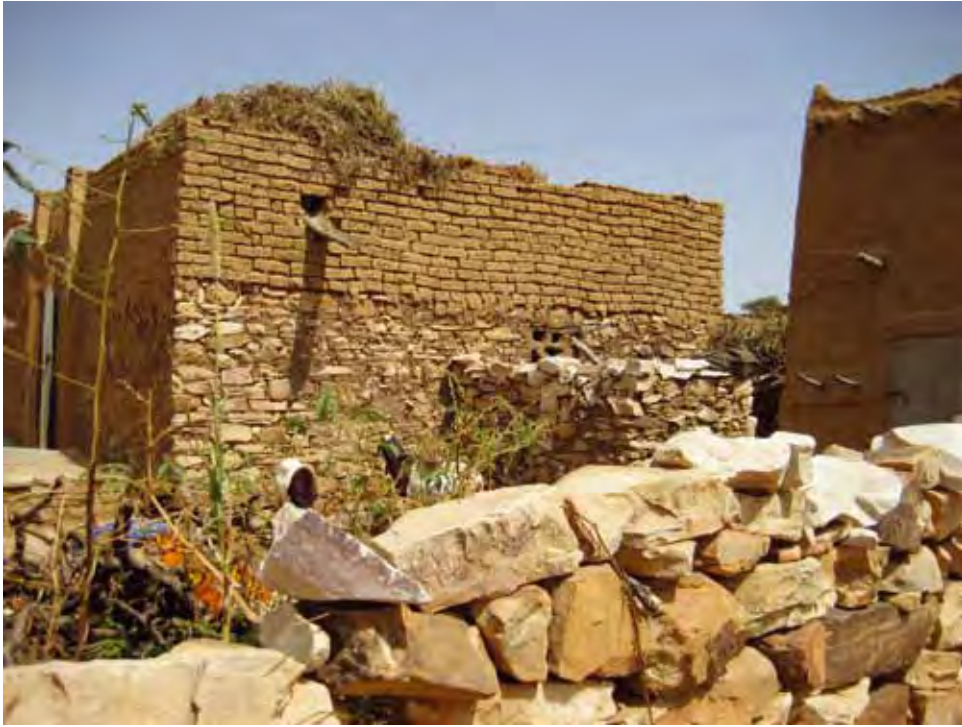
## Maisons récentes en pierre ou mixte pierre-banco

Nouvelles constructions mixtes : pierres en bas, briques de banco en haut, plan très simplifié, rectangulaire, ajout de vérandas. La porte avec les contreforts est gardée.

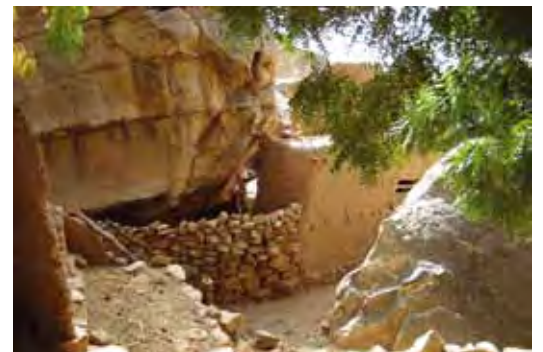
utilisation du relief naturel et des abris formés

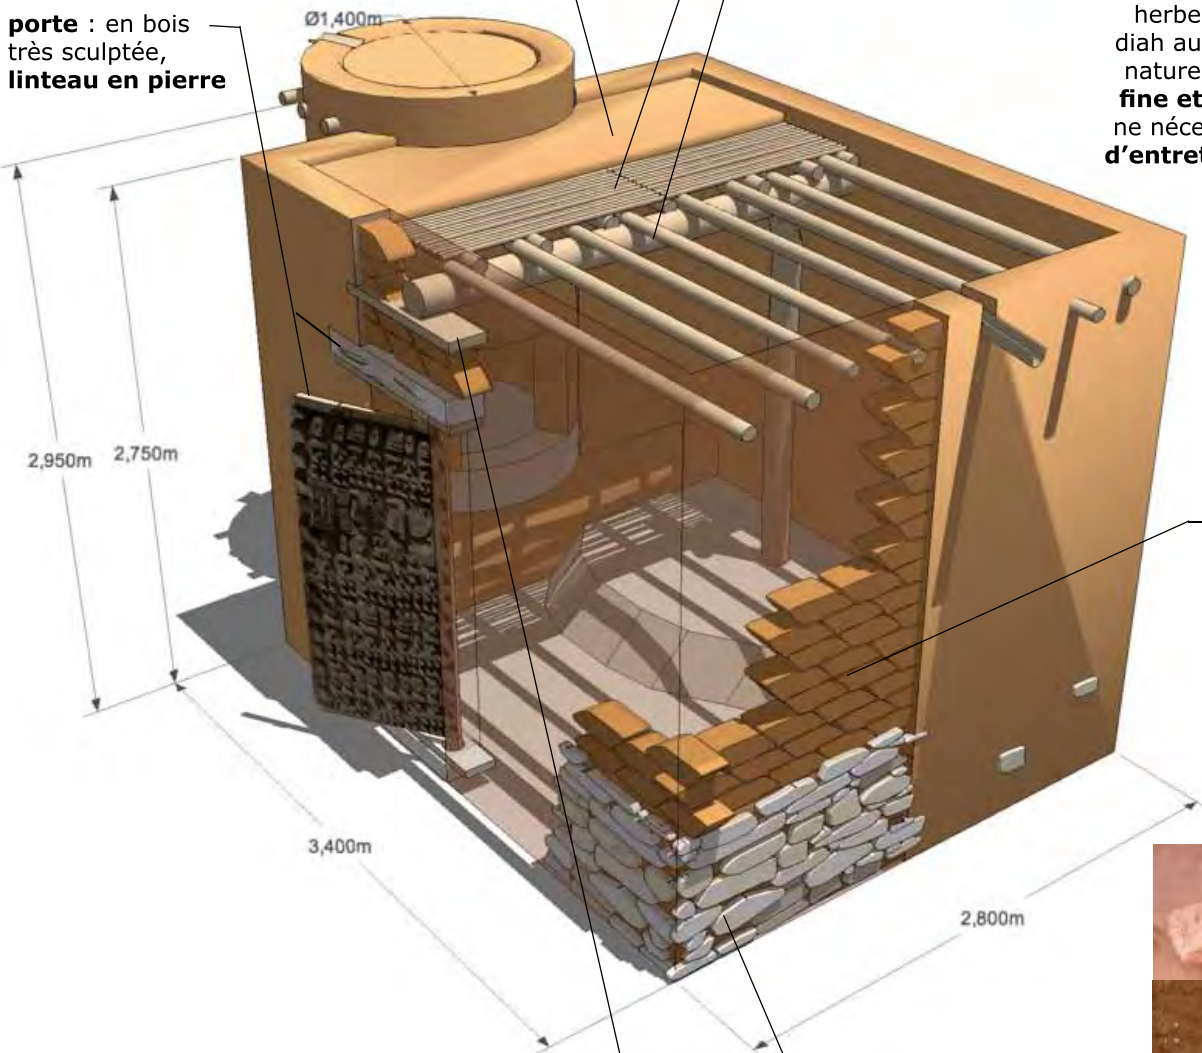
**toiture** : banco comme pour les briques, très mouillé, on égalise bien, on laisse sécher 2 à 3 jours avant de bien damer. On dame avec une pierre plate ou du bois.  
**entretien tous les 3 ans environ**

perchettes bois

poutres bois

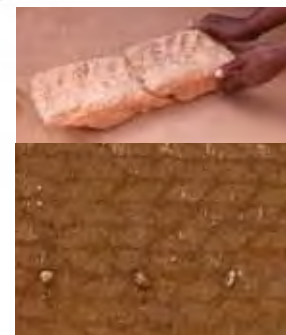
**murs** : briques de banco en losango moulées à la main, juste terre et eau mélangées. La terre vient de la réutilisation des ruines ou d'une carrière proche du village

Ce type de brique de terre crue est toujours en fabrication

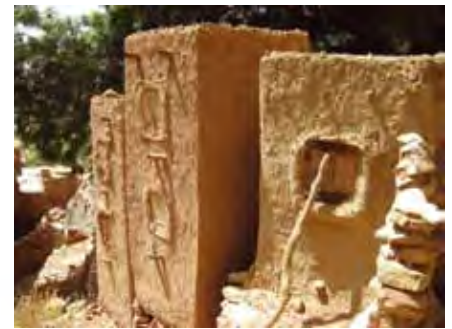
## Grenier

**toiture** : plate en banco soutenue par des petites poutres et perchettes

**parois** : en terre façonnée d'environ 7 cm d'épaisseur. La terre est armée avec une grande quantité de **Ogam-diah** trouvés autour du village

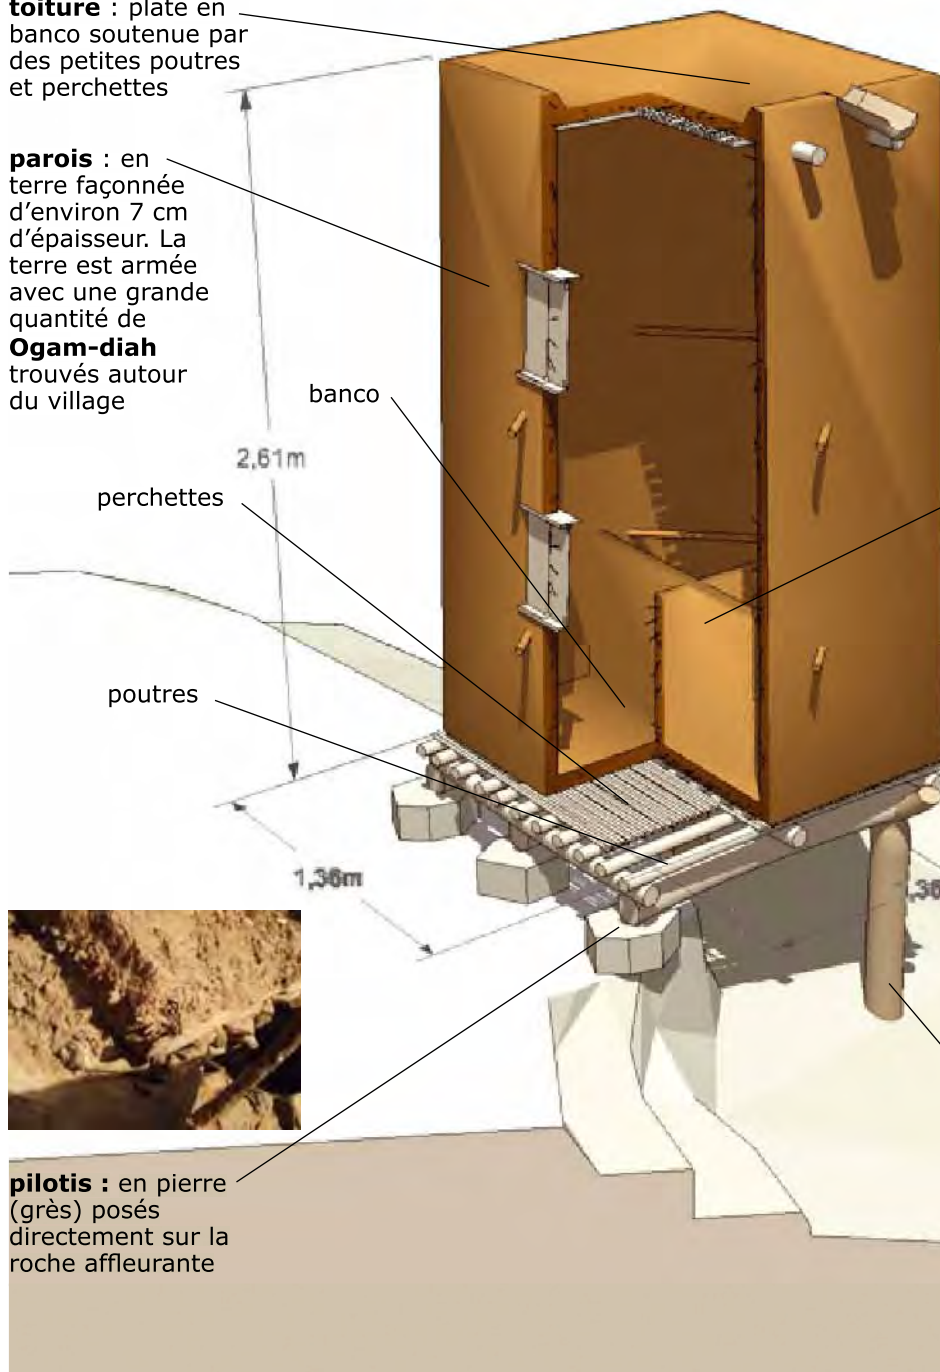
A l'intérieur, le grenier est divisé en 4 compartiments, et a souvent deux niveaux de stockage

**sol** : plancher en bois composé de poutres en bois posées sur les pilotis, de perchettes et d'une couche de banco

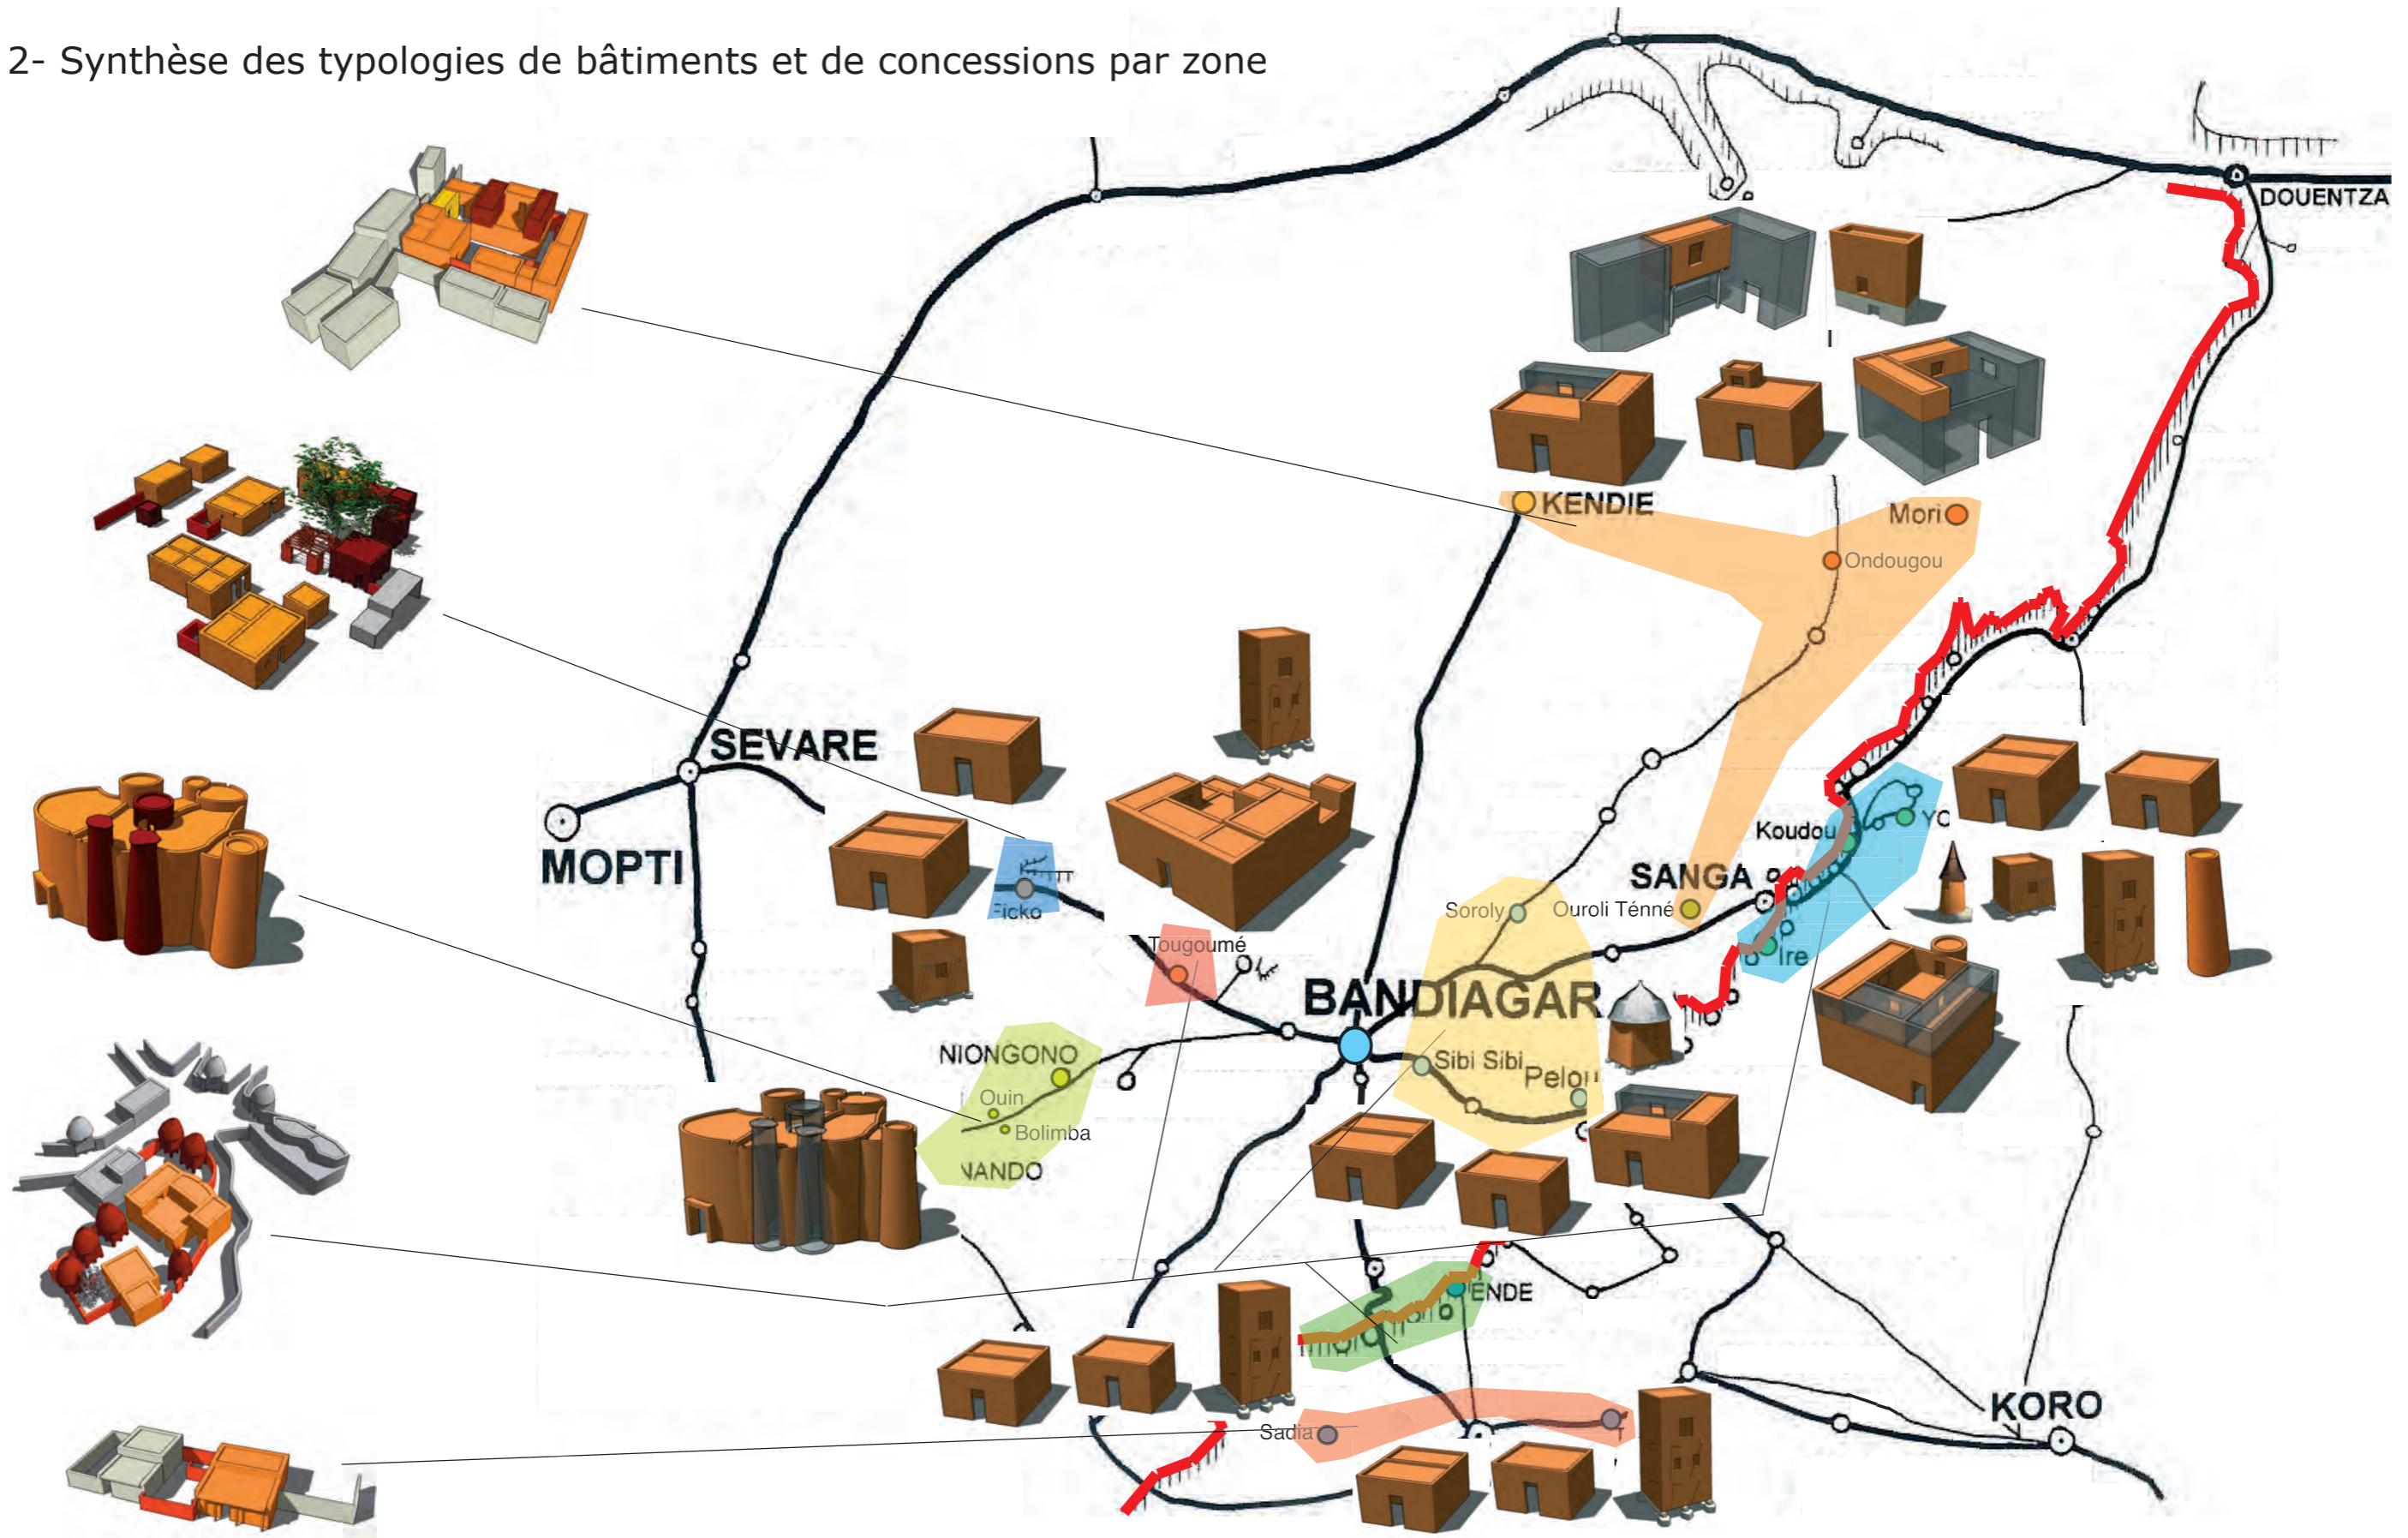
2- Synthèse des typologies de bâtiments et de concessions par zone

types de concession

types de grenier et habitation

Quatre fiches de synthèse ont été réalisées pour résumer les enquêtes. La première délimite des zones repérées de typologies de villages différentes. Le peu de villages visités par rapport au nombre total de villages et la grande diversité de ceux-ci ne nous permettent pas d'établir un véritable zonage. Nous avons classé les villages selon des critères de relief et de morphologie des villages et des concessions qui les composent. La seconde traite des types de "boîtes" (greniers et habitation), des types d'organisation des "boîtes" entre elles (concessions) et des types de contexte dans lequel elles s'implantent (relief). La troisième situe ces types de « boîtes » et de concession par zone. La quatrième est un récapitulatif des systèmes constructifs rencontrés utilisant les matériaux locaux et bien adaptés au contexte.

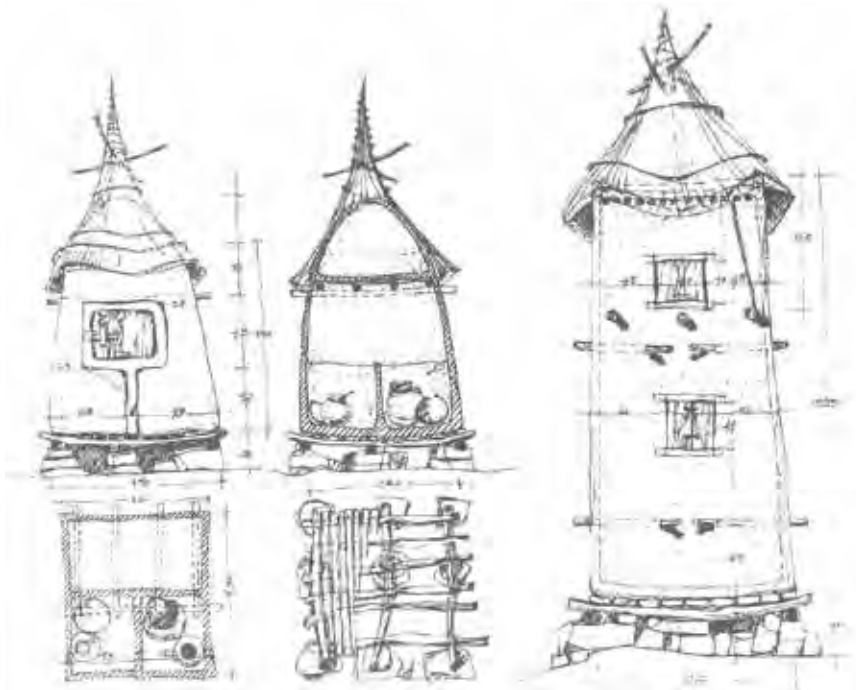
greniers Dogon  
 IR. W. H. M. SCHIJNS, Rapport  
 de voyage d'étude, Images et  
 architecture des dogons, Technische  
 Hogeschool, Eindhoven, 1979

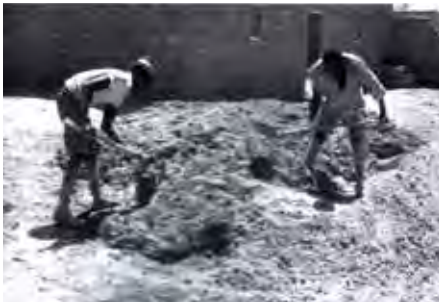
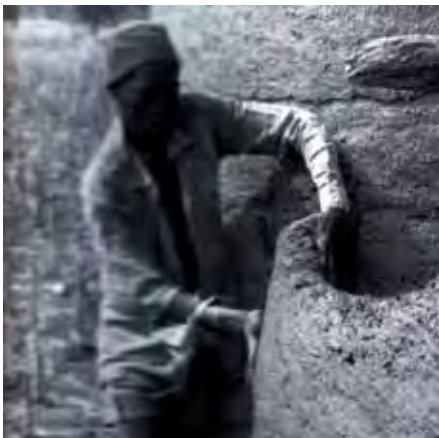
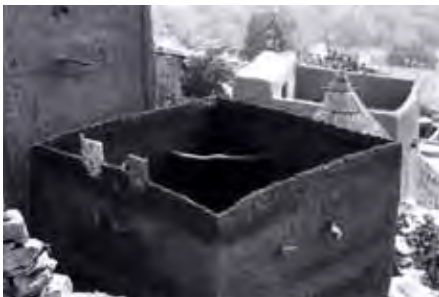
fabrication de la terre façonnée  
 LAUBER Wolfgang, L'Architecture  
 dogon, construire en terre au  
 Mali, Adam Biro, Paris, 1998

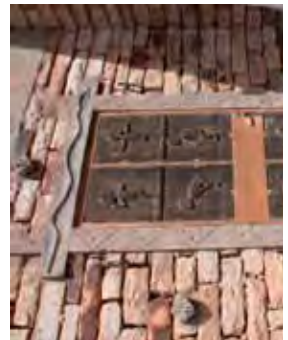
toiture-terrasse en rônier et terre

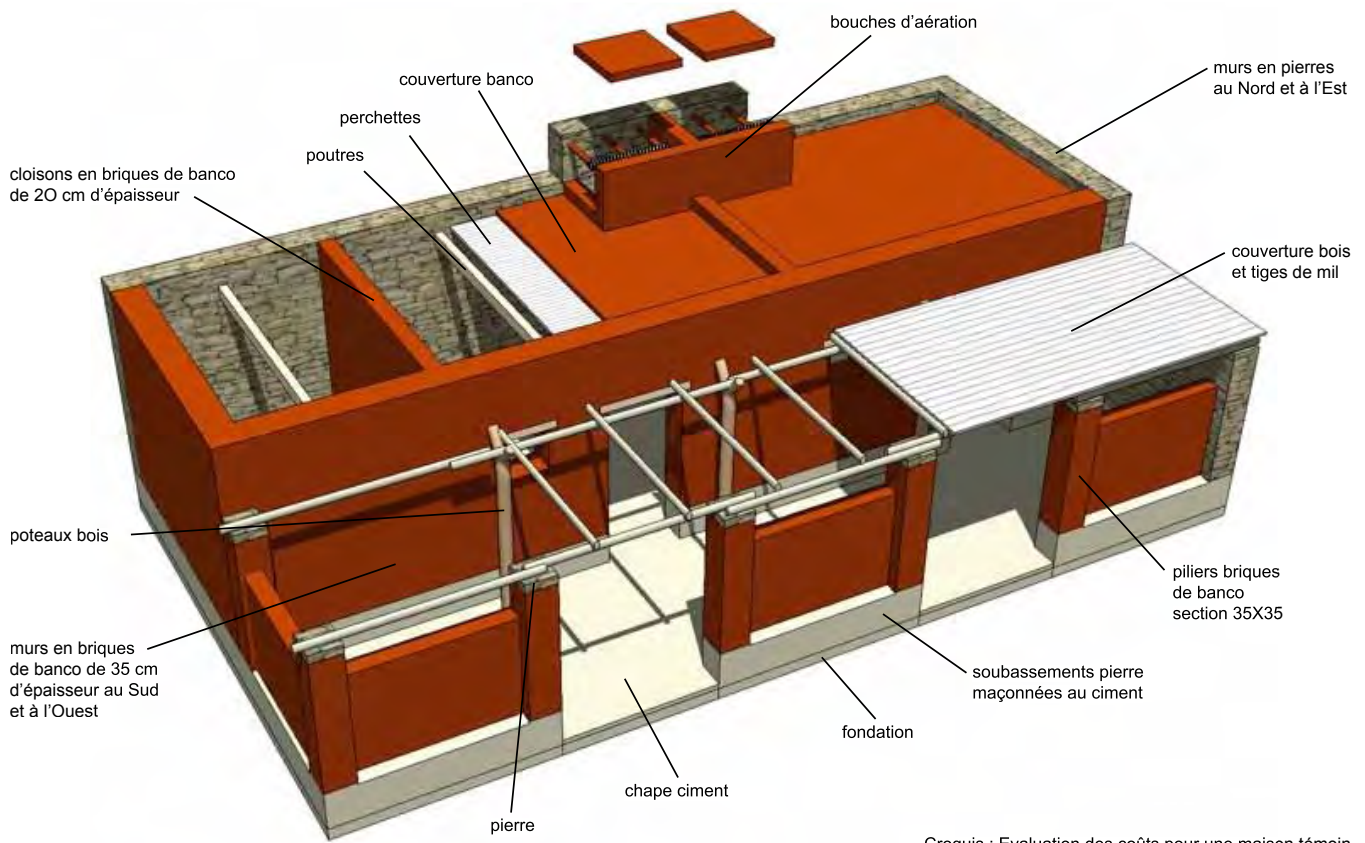
Vue 3D

Croquis : Evaluation des coûts pour une maison témoin  
MCB/CRA Terre 12/12/07

Après la phase de conception d'une unité architecturale de base, un estimatif vint compléter l'étude. Le coût de cette maison est estimé à 1147930 FCFA (1767 €). En comparaison de la maison autoconstruite dans une concession voisine (629825 FCFA) on remarque que cela est plus cher. Mais largement moins cher qu'un logement social proposé par l'État.

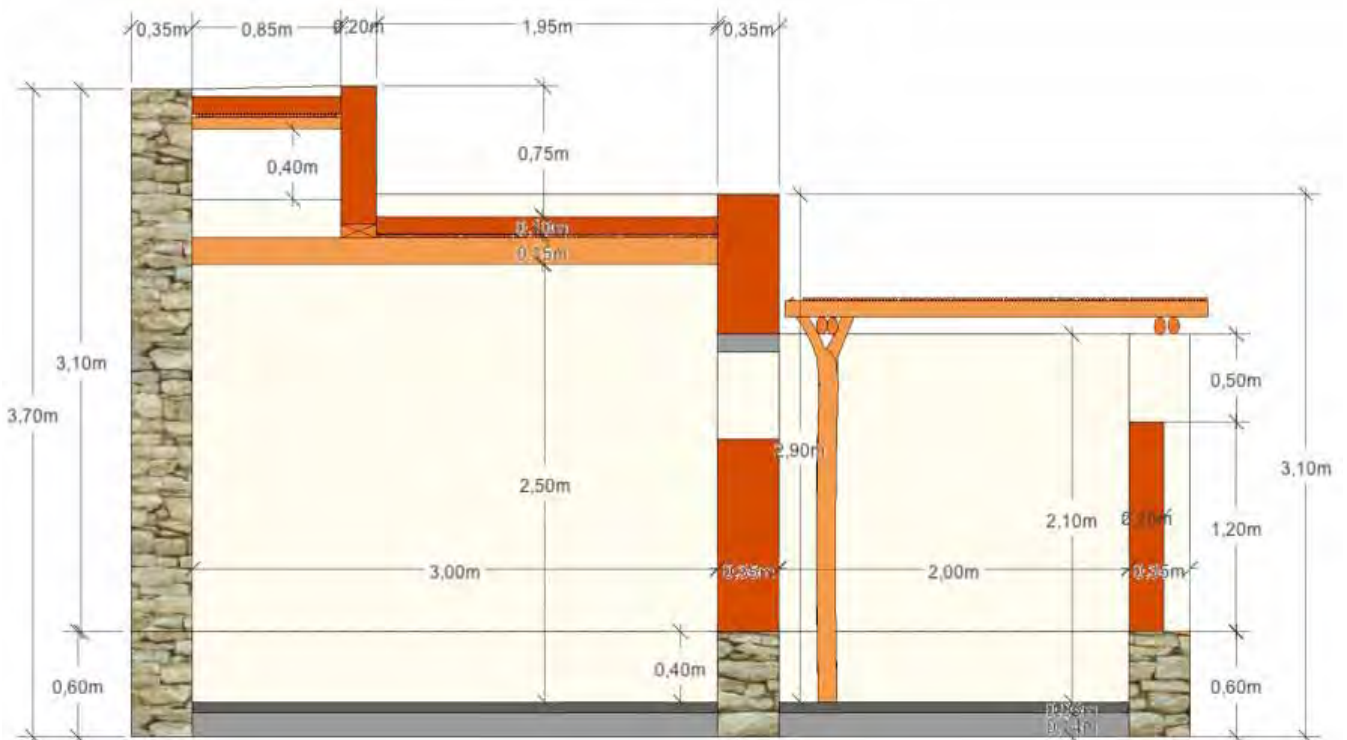
Coupe

Croquis : Evaluation des coûts pour une maison témoin  
MCB/CRA Terre 12/12/07

- le mur Est en pierre
- la ventilation qui, ici, ne sert pas de passage pour aller sur le toit. Elle n'existe pas à Bandiagara, mais vient des villages comme Kendié ou Bandiougou.
- le toit terrasse exploitable pour faire sécher les récoltes.
- la véranda qui se retrouve dans les constructions nouvelles a la même fonction que le hangar dans les constructions anciennes. Elle est seulement accolée à la façade et toujours recouverte de végétaux qui ici font office de pare-soleil à la façade.

L'orientation dépendra un peu de la configuration du lieu où l'on pose la maison, mais le mur de pierre restera principalement un mur Est. L'idéal est l'orientation Nord - Sud pour éviter les surchauffes à l'Ouest. Dans le contexte bandiagaraois, l'étage n'était pas indiqué comme il l'est dans les villages du Nord du plateau Dogon.

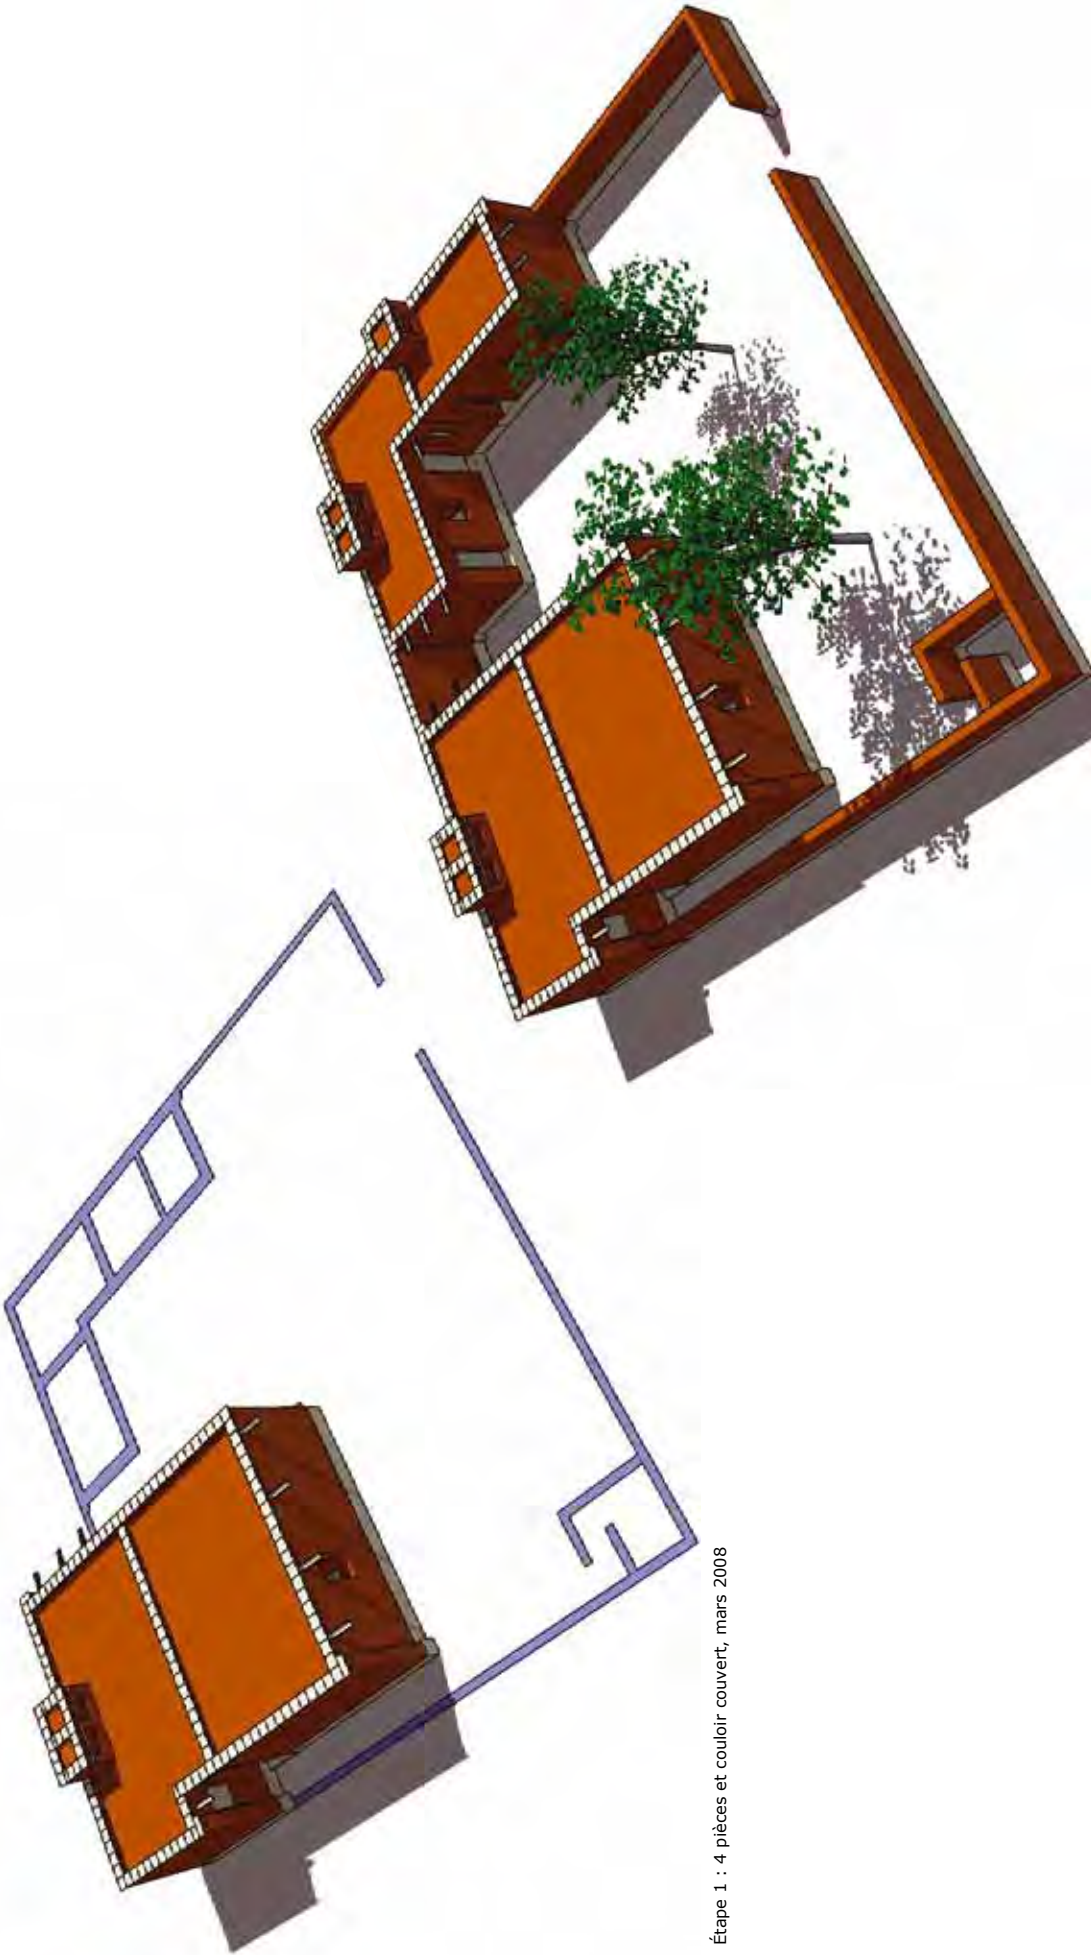
Étape 1 : 4 pièces et couloir couvert, mars 2008

Étapes ultérieures : clôture, cuisine/magasin, 2 pièces supplémentaires, latrine

La conception d'un bâtiment pour Léon ne s'arrête pas au module de base. Une maison comportant 4 pièces de plus, ainsi qu'une cuisine et une latrine furent dessinées pour recevoir toute la famille. Le module de base sert de point de départ pour le reste de la concession. Un aspect intéressant, la personne qui a perdu sa maison souhaite un couloir, plusieurs chambres : un modèle loin du modèle traditionnel. Cela est logique car le besoin, les rêves, les attentes des gens vivant là-bas se rapproche de plus en plus de ce que l'on trouve en Europe : un salon, des chambres, une douche à l'intérieur. Les différences sont fruit du mode de vie comme la cuisine qui est séparée de la maison car on cuisine beaucoup au charbon de bois qui amène beaucoup de fumée. Accolé à la cuisine, se trouve un magasin servant de stockage des récoltes.

Nous avons essayé de montrer à cet habitant « témoin » un plan de maison avec moins de couloir, une distribution des pièces plus simple et plus économique qui sert aussi de ventilation. L'intérêt d'une maison évolutive, comme l'est celle-ci, est de pouvoir s'adapter en fonction des besoins et des moyens de la famille. Plus d'enfants, plus de femmes, plus d'argent pour construire, plus d'amis pour aider à construire. L'agrandissement répond à des besoins matériels et le rêve de chacun d'obtenir le bonheur des siens.

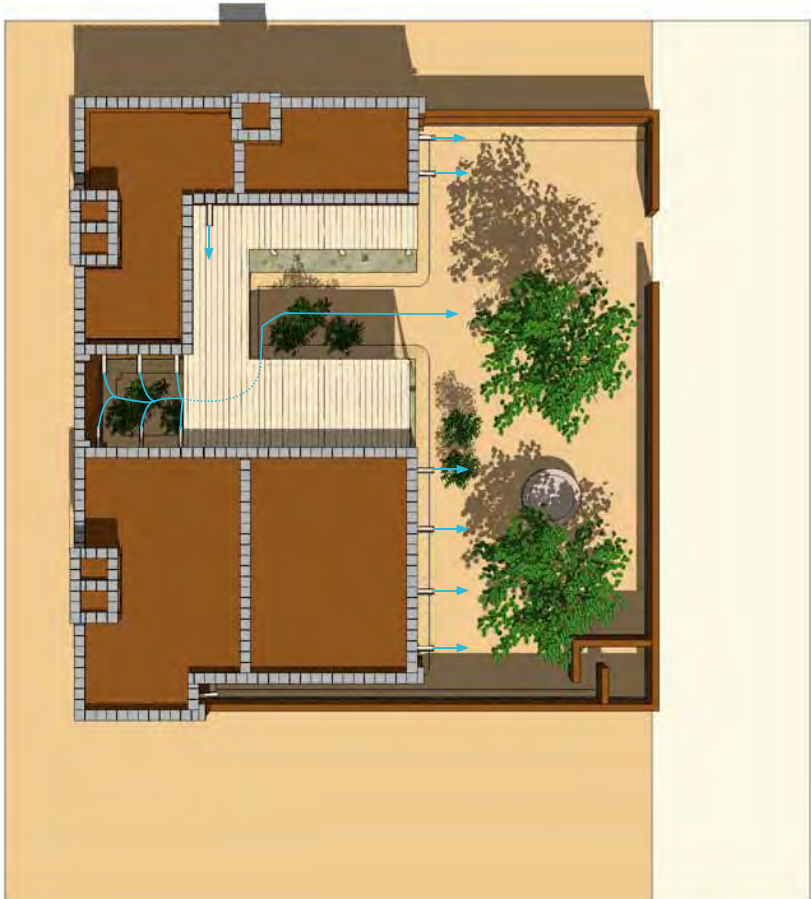
eaux pluviales

<b>Projet :</b> Renforcement des capacités locales pour une meilleure contribution au secteur de la construction au développement durable du pays Dogon	
RADEV - GATerre	
Projet aidé par l'Union Européenne	
Dessins : Basile Cloquet & Mathilde Chamodot	
<b>maison de Léon Guindo</b>	<b>Vue 3D</b>
Échelle : Date : 20-03-2008
