# Modes d’habiter, cultures constructives et habitat de demain au Pays Dogon

Mémoire du  
Diplôme de Spécialisation et d'Approfondissement - Architecture de Terre  
DSA-Terre 2006 - 2008

Mathilde Chamodot - Basile Cloquet  
Architectes  
Juin 2008

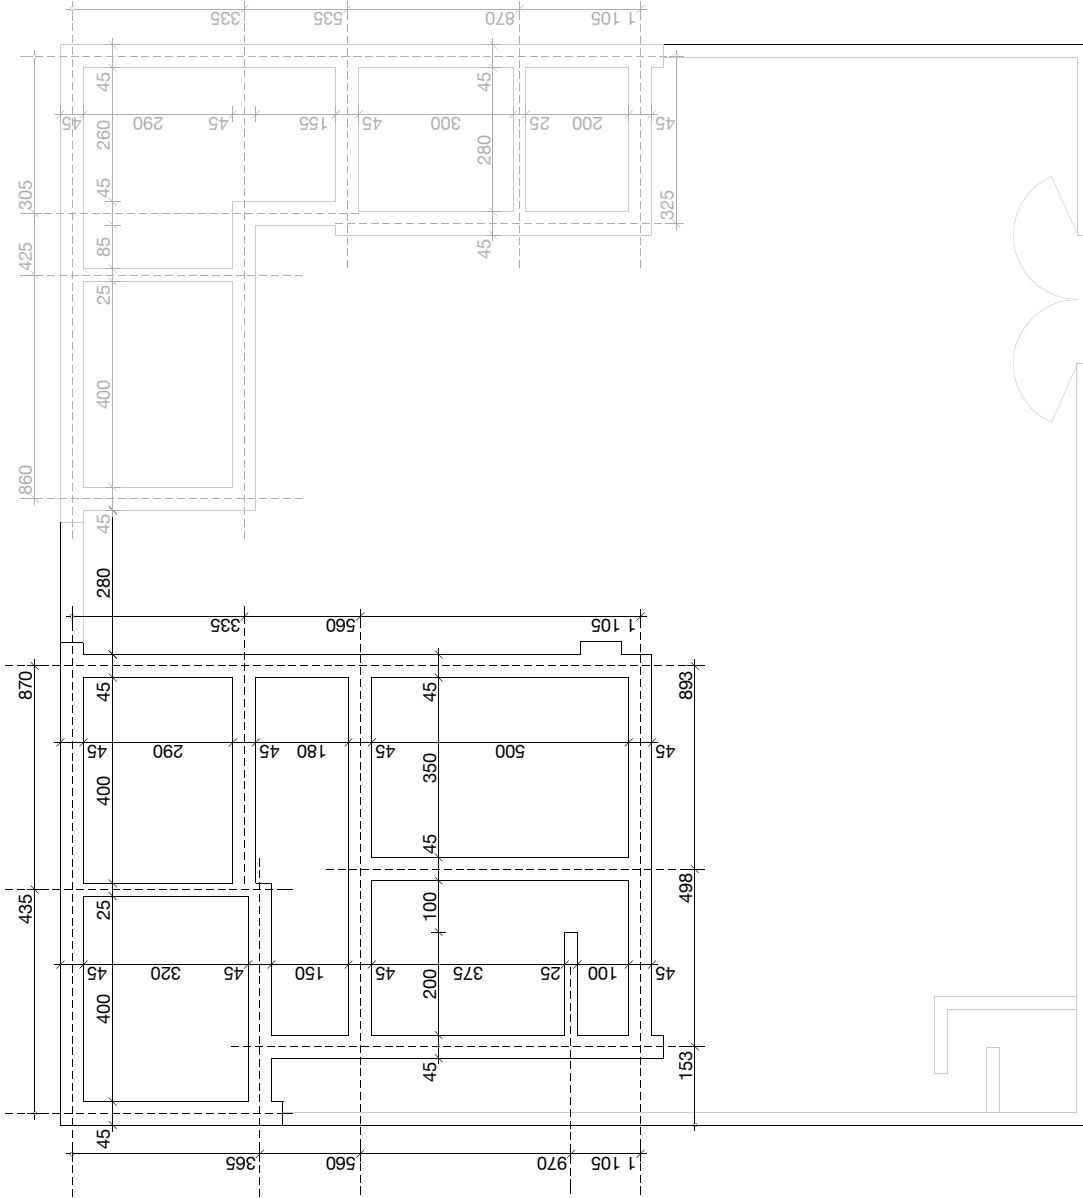
**maison de Léon Guindo**  
Plan  
fondations

Échelle : 1/100e Date : 11-03-2008

Les fondations avec du banco simple et rejointoyées avec du ciment ont été proposées, mais celles-ci ne conviennent pas en milieu potentiellement humide comme là où nous souhaitons construire. La pose des pierres à plat pour le blocage est quelque chose de moins en moins utilisé ici. Ce choix a été déterminé par le fait que les pierres posées verticalement de chaque côté du mur sont moins stables et consomment beaucoup de ciment. Les premiers maçons de Bandiagara n'ont pas compris la méthode. Ils ont posé un lit de banco au fond de la fouille puis un lit de pierre, puis un lit de banco : les pierres ne se touchent pas les unes les autres entre les couches, il a fallu intervenir et expliquer qu'une fondation qui a des pierres qui ne se touchent pas est une fondation qui ne sert pas à grand chose. Le mélange a été changé en raison de la potentielle inondation du terrain. Nous sommes passés du banco simple à un mélange de 10 seaux de terre pour 2 de sable et 1 de ciment. Puis ils ont placé les pierres à plat mais en laissant un espace entre les deux parties du mur. Des rappels ont été faits sur les problèmes qui peuvent être causés par un mur qui pourrait s'ouvrir en deux. Il faut placer de temps en temps des pierres de 40 cm qui font toute l'épaisseur du mur. Certains maçons n'ont pas vu l'intérêt de placer les pierres horizontalement. cela demande effectivement plus de pierres, plus de taille et peut-être plus de mortier. D'autres en revanche,

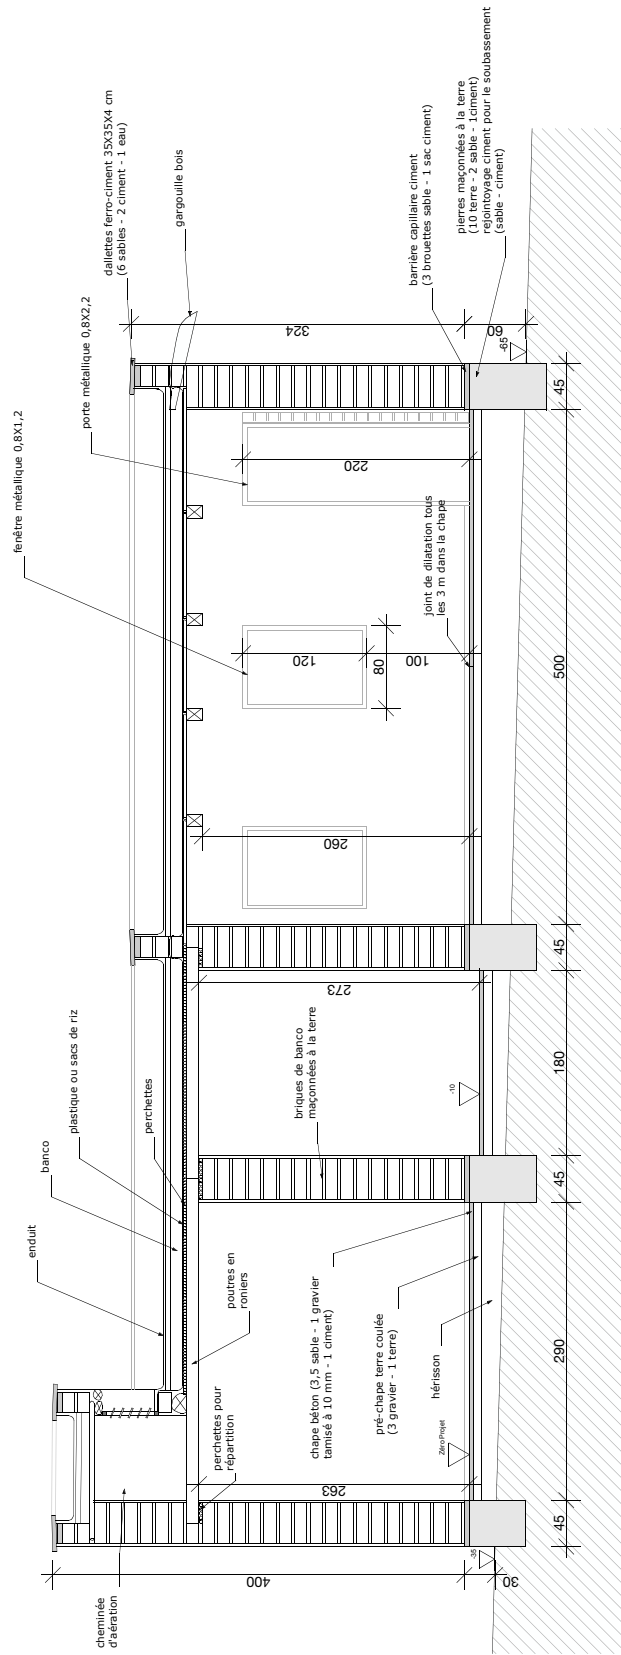
**maison de Léon Guindo** Coupe

Échelle : 1/50e Date : 11-03-2008

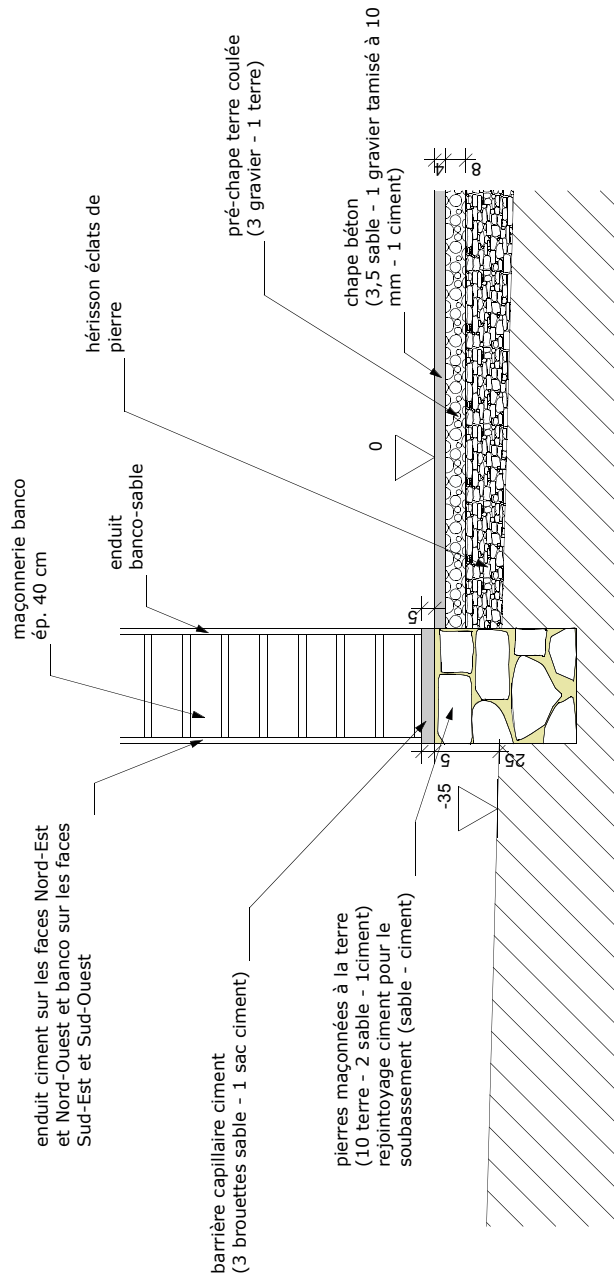
<b>Projet :</b> Renforcement des capacités locales pour une meilleure contribution du secteur de la construction au développement durable du pays Dogon	
<b>Partenaires :</b> Mission Culturelle de Bandiagara RADEV - CAVIENE	
projet aidé par l'Union Européenne	
Dessins : Basile Cloquet & Mathilde Chamodot	
<b>maison de Léon Guindo</b>	Détail fondation
Échelle : 1/20e	Date : 11-03-2008

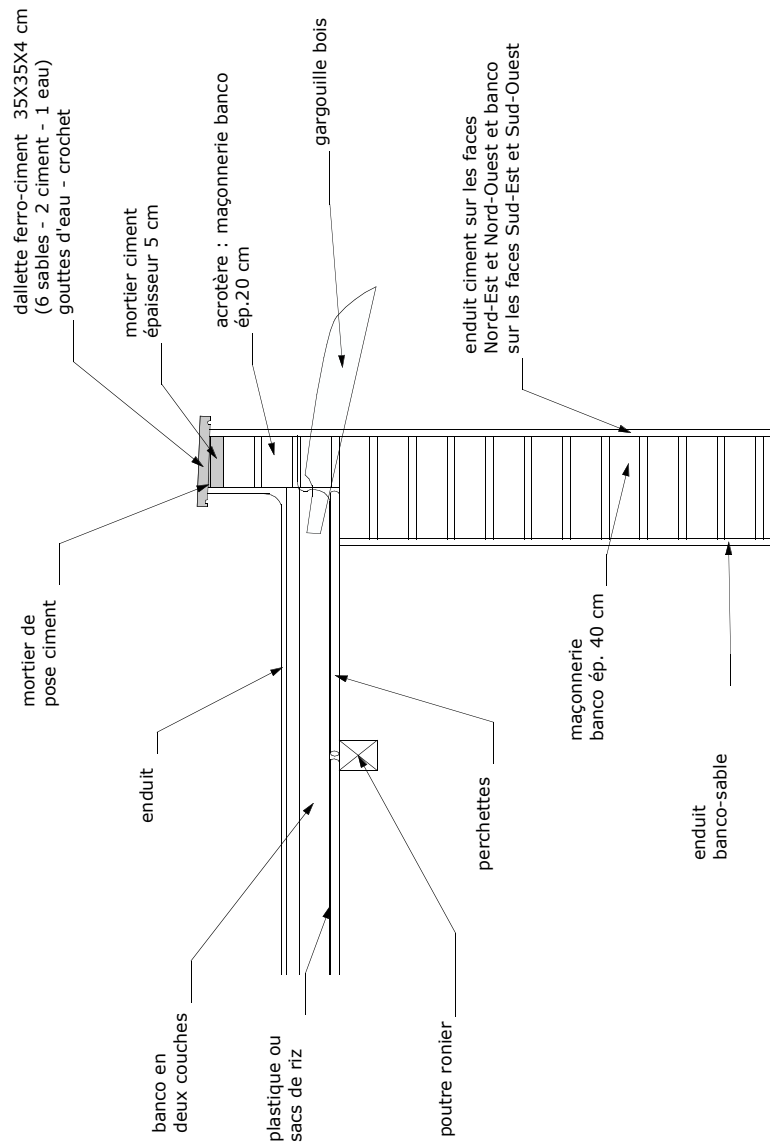
**Projet :** Renforcement des capacités locales pour une meilleure contribution du secteur de la construction au développement durable du pays Dogon  
**Partenaires :** Mission Culturelle de Bandiagara  
 RADEV - GNAVRE  
 projet aidé par l'Union Européenne  
 Dessins : Basile Cloquet & Mathilde Chamodot  
**maison de Léon Guindo**      Détail acrotère  
 Échelle : 1/20e      Date : 11-03-2008

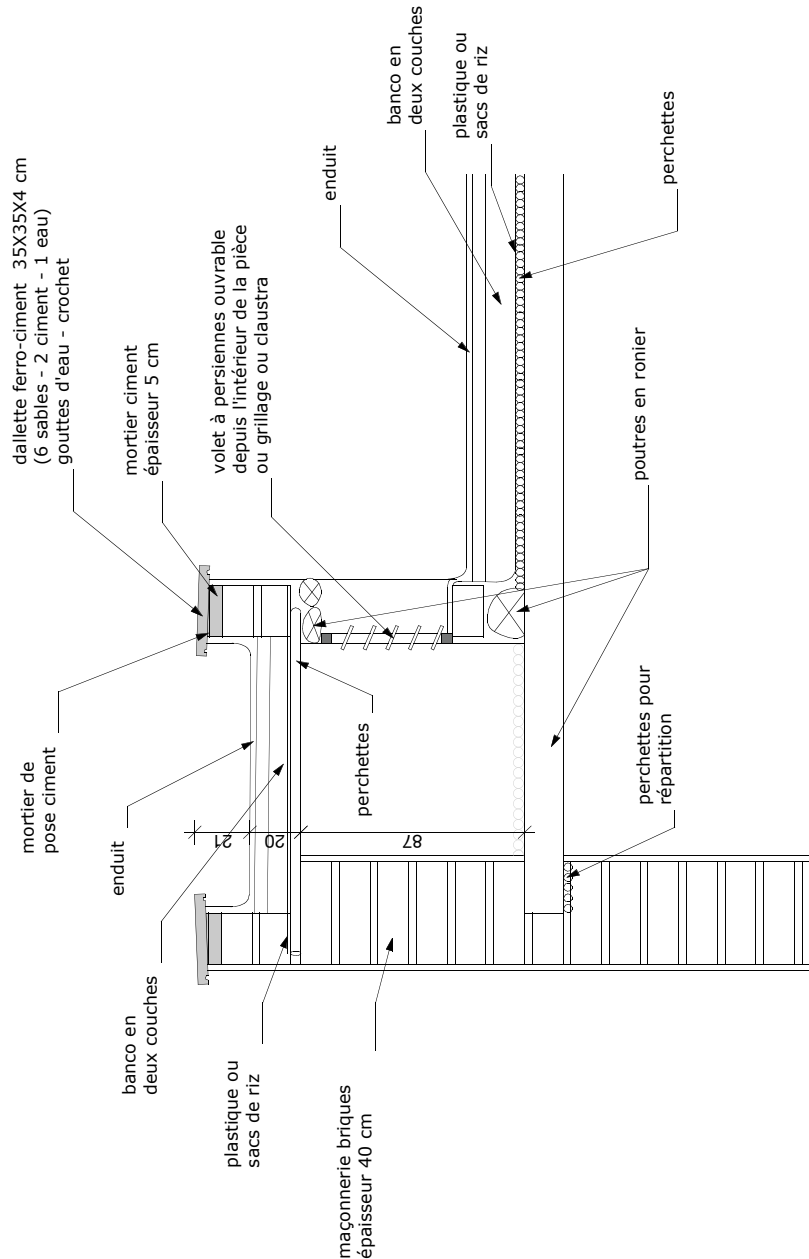
**Projet :** Renforcement des capacités locales pour une meilleure contribution du secteur de la construction au développement durable du pays Dogon  
**Partenaires :** Mission Culturelle de Bandiagara  
 RADEV - CAVIENE  
 projet aidé par l'Union Européenne  
 Dessins : Basile Cloquet & Mathilde Chamodot  
**maison de Léon Guindo** Détail  
cheminée d'aération  
 Échelle : 1/20e Date : 11-03-2008

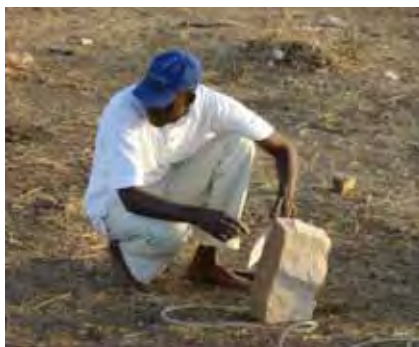
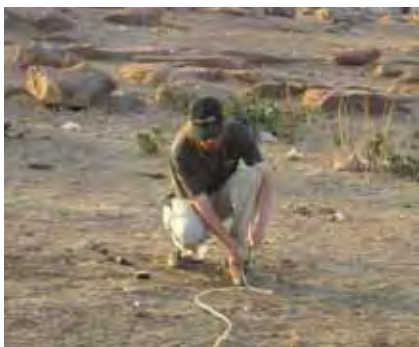
mesure des différences de niveau sur le terrain

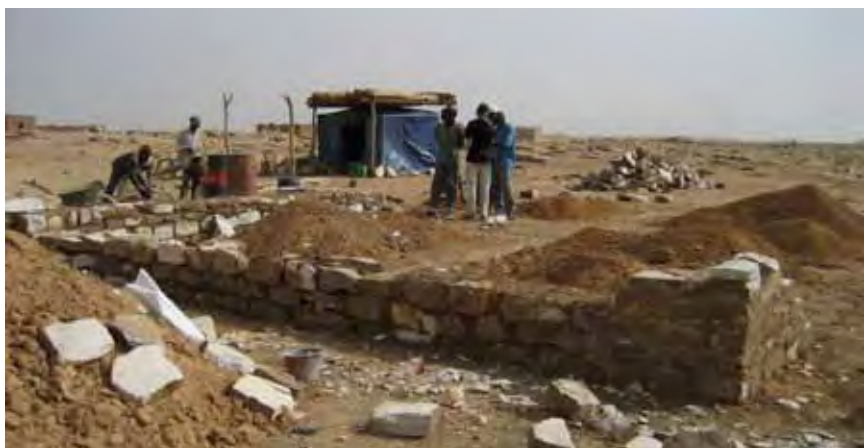
on commence par les angles pour que le soubassement soit de niveau

Ce chantier était un test d'un premier habitat "évolutif" dans le nouveau quartier dédié aux sinistrés de l'inondation de 2007. Il a eu lieu en parallèle de celui qui s'effectuait à la mission culturelle. Le terrain est une zone où l'eau peut stagner. Il a été expliqué qu'il fallait faire des soubassements importants afin de réduire le risque de destruction du mur par remontées capillaires. Un calcul de coût a été réalisé à chaque étape de changement du projet. Au fur et à mesure de l'avancée de la maison du gardien, les prix réels permettent de réévaluer le montant final de la maison.

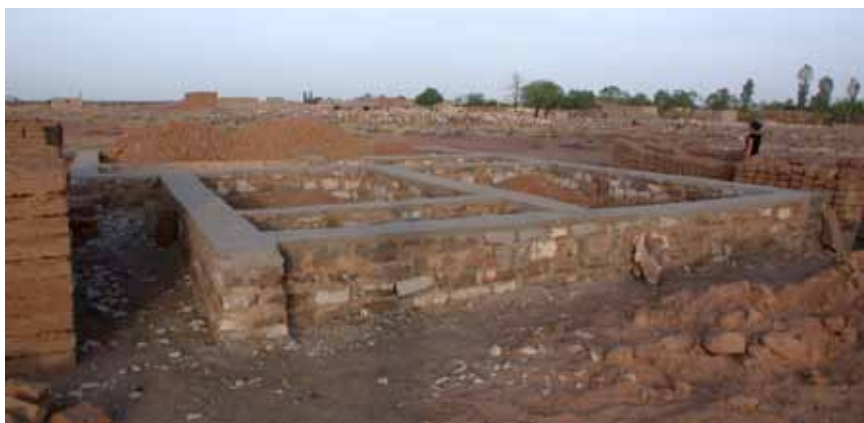
état d'avancement à notre départ :  
barrière capillaire ciment terminée

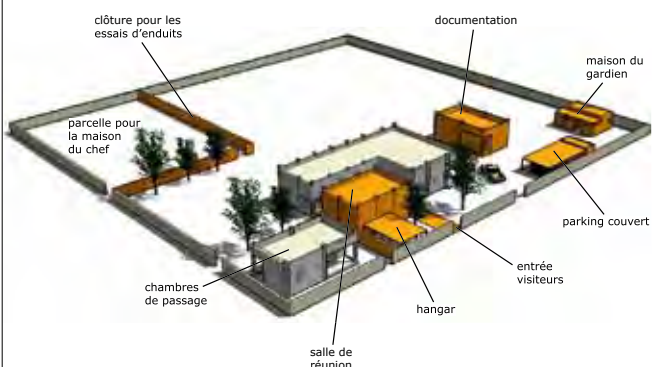
première esquisse pour l'aménagement de la mission culturelle de Bandiagara pour déterminer quelles seront les constructions pour le chantier-pilote

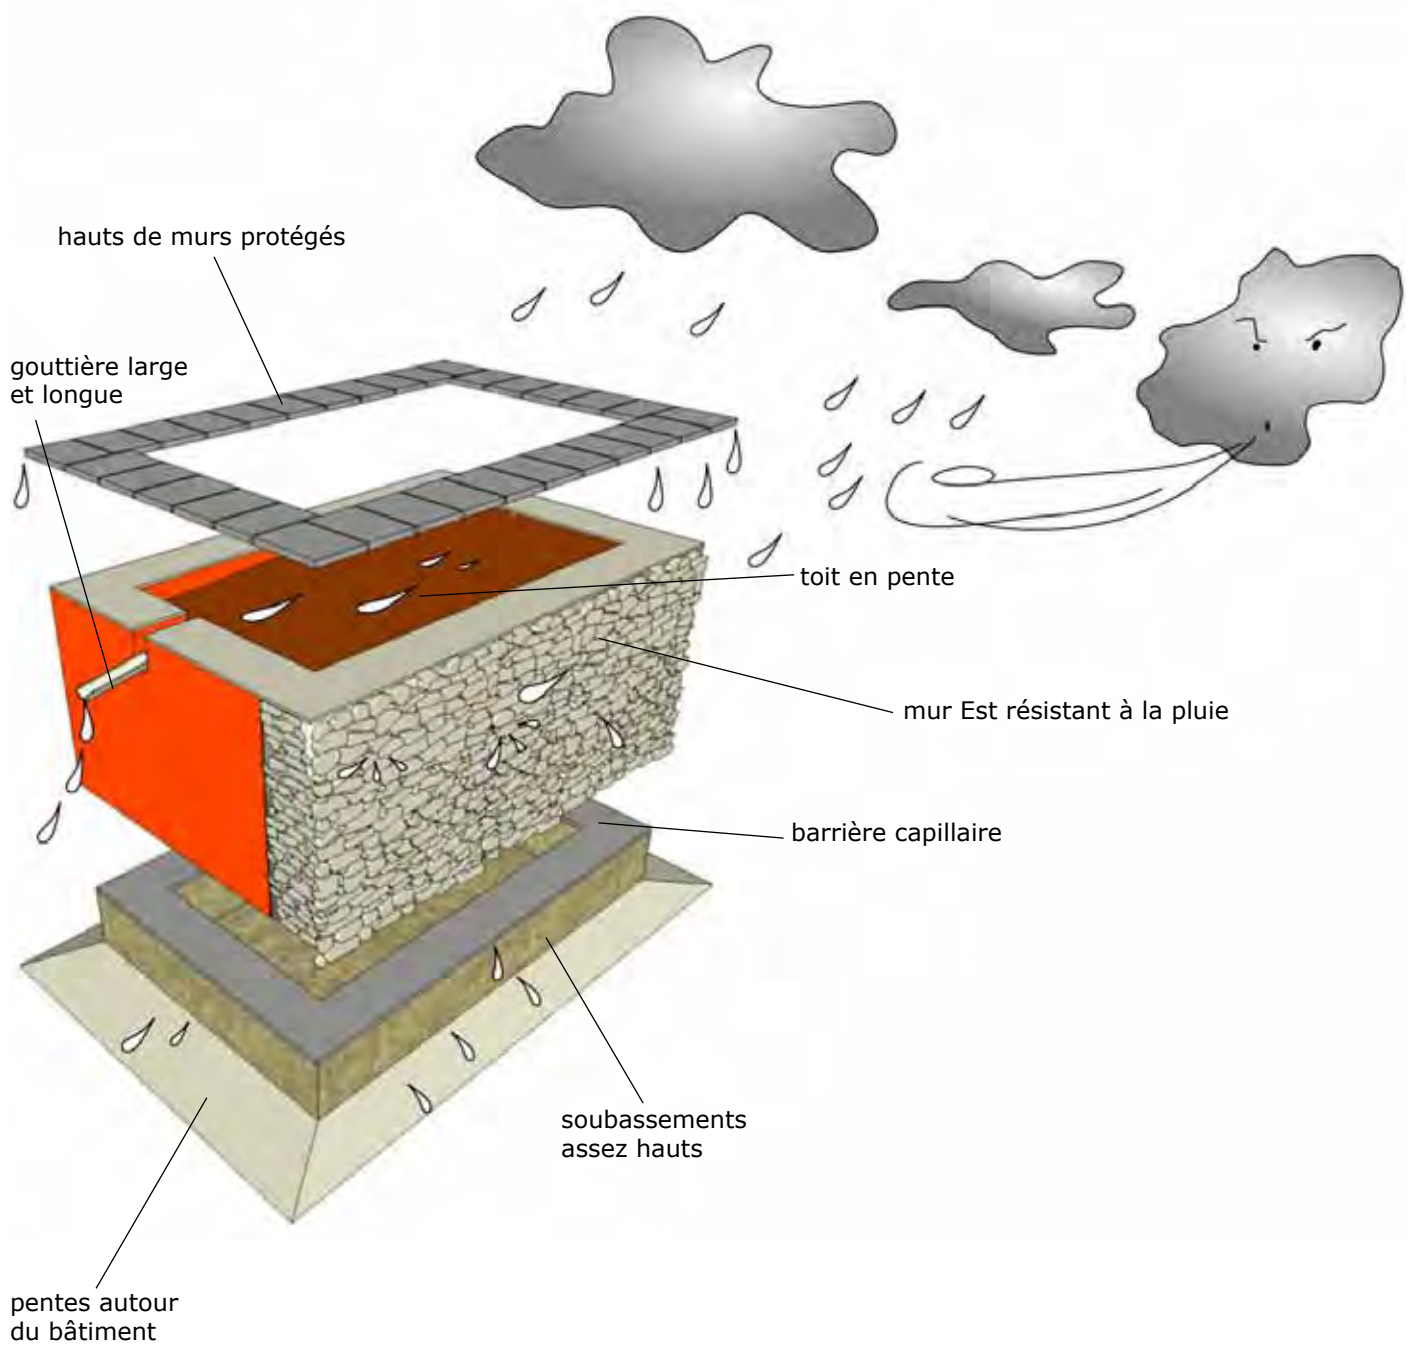
principes constructifs utilisés pour la maison pilote, pour une construction en terre durable au Pays Dogon

Cette habitation est plus chère mais de meilleure qualité que les maisons de base toutes en banco construites par les personnes les plus démunies. Le problème de la baisse de qualité de l'habitat en terre vient en réalité de l'image du matériau terre et de la honte d'habiter dans la terre. Ceux qui n'ont pas les moyens choisissent la construction en terre par défaut. Ce type d'architecture est du coup dévalorisé, ainsi que les savoir-faire qui y sont liés (briquetiers par exemple), entraînant une baisse de qualité de l'habitat et de la construction. Cependant, l'accessibilité aux matériaux "modernes" va encore diminuer avec l'augmentation des prix. C'est pourquoi cette proposition de construire avec le matériau terre en tentant d'atteindre une bonne qualité a été choisie. Un travail a été réalisé sur les points sensibles du bâtiment en terre : les soubassements, le haut des murs, la couverture, le mur Est, le plus exposé. Si l'enduit est bien fait à l'Est, il peut durer des années, ce qui ne représente pas plus d'entretien que pour la plupart des maisons. Une maison en terre peut aussi être durable et confortable. Même si ces améliorations amènent forcément une augmentation du coût, elles participent à l'amélioration de l'habitat.

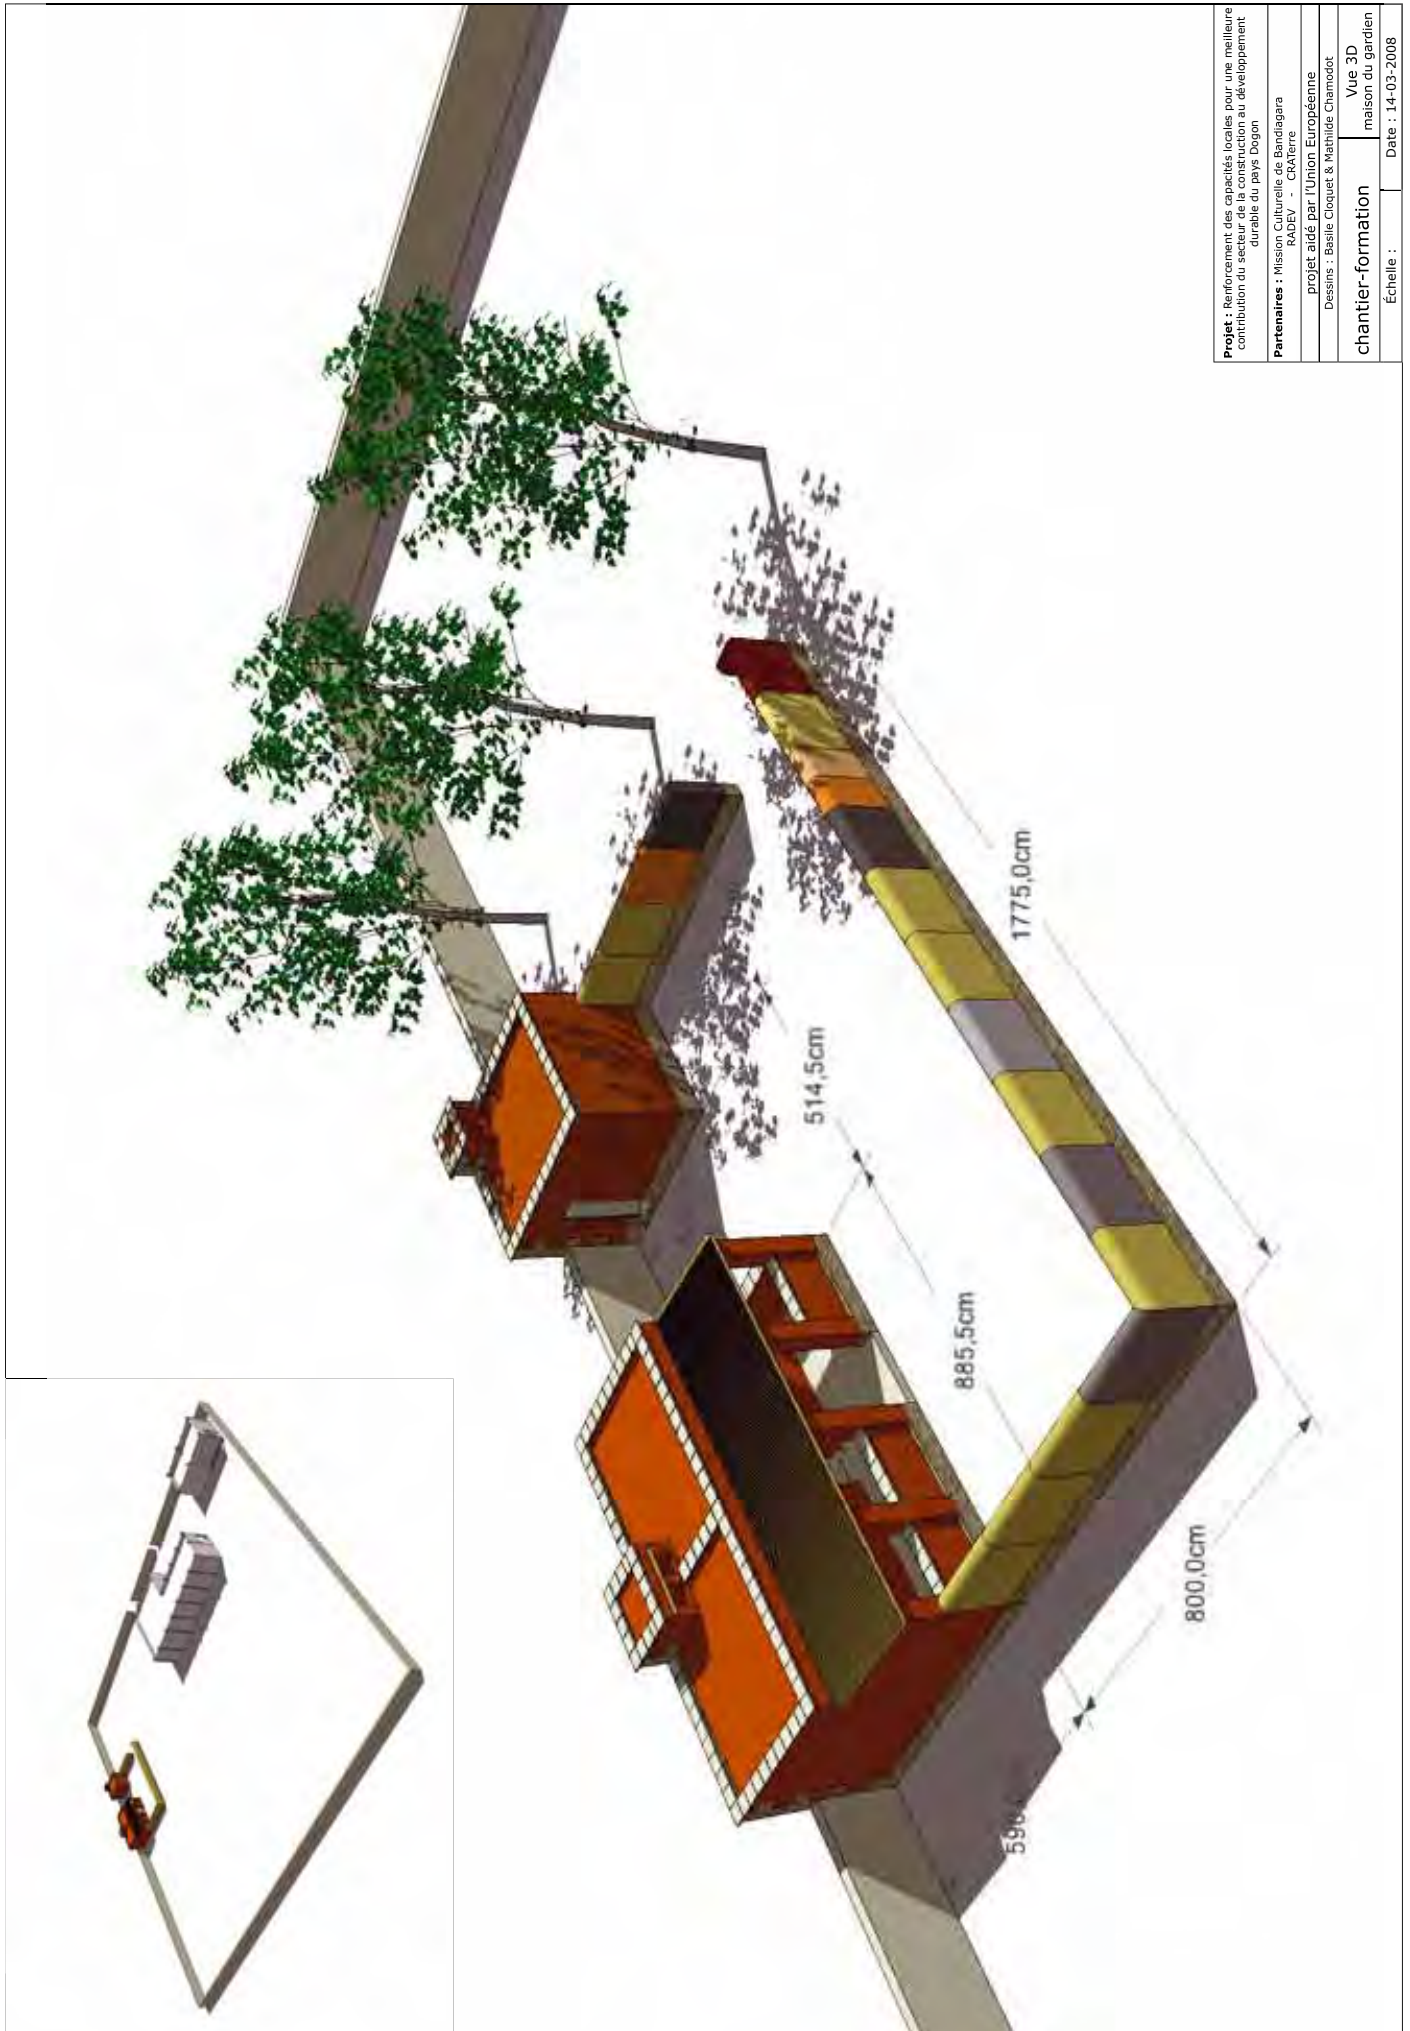
<b>Projet :</b> Renforcement des capacités locales pour une meilleure contribution du secteur de la construction au développement durable du pays Dogon	
<b>Partenaires :</b> Mission Culturelle de Bandagara RADEV - CATERRE	
projet aidé par l'Union Européenne	
Dessins : Basile Clouquet & Mathilde Chamodot	
<b>chantier-formation</b>	<b>Vue 3D</b>
	maison du gardien
Échelle : Date : 14-03-2008

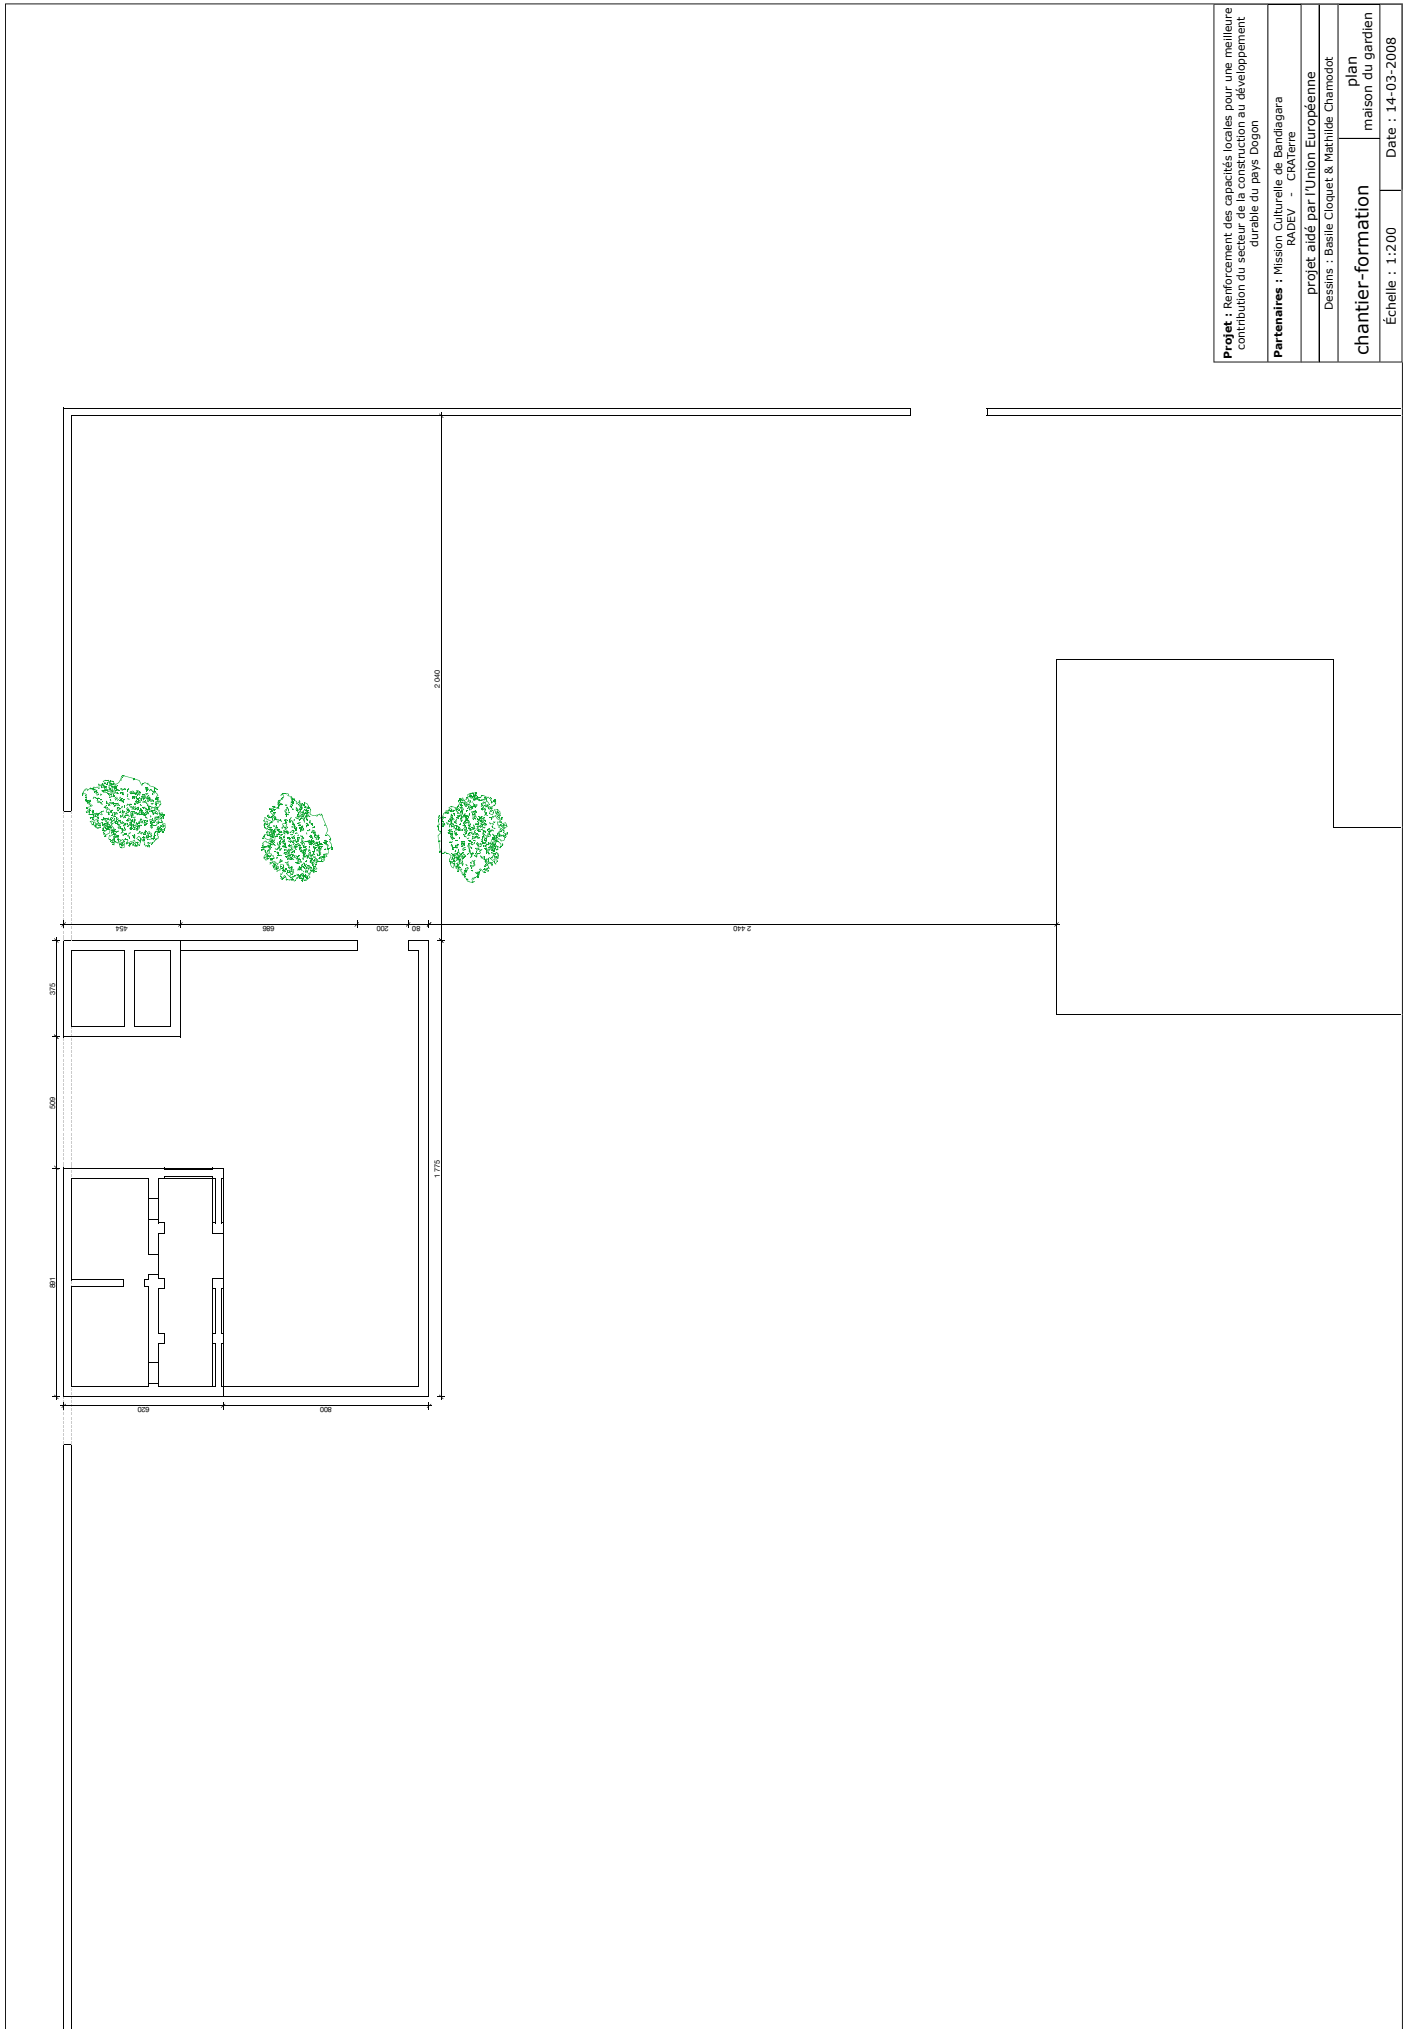
**Projet :** Renforcement des capacités locales pour une meilleure contribution du secteur de la construction au développement durable du pays Dogon  
**Partenaires :** Mission Culturelle de Bandiagara  
 RADEV - CAVIENE  
 projet aidé par l'Union Européenne  
 Dessins : Basile Cloquet & Mathilde Chamodot  
**chantier-formation** maison du gardien  
 plan  
 Échelle : 1:200 Date : 14-03-2008

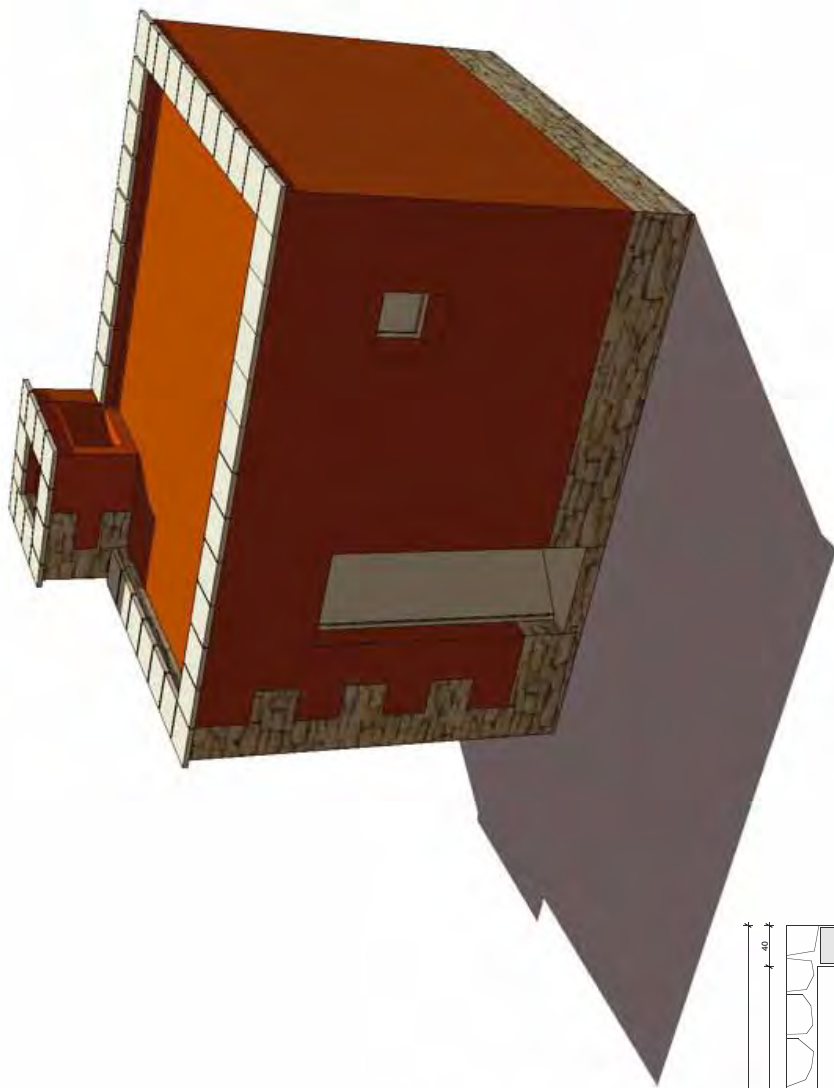
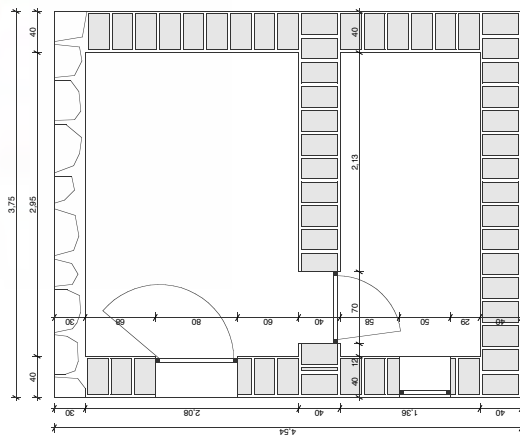
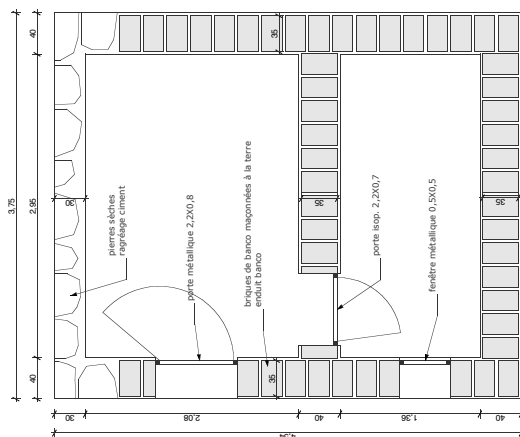
<b>Projet :</b> Renforcement des capacités locales pour une meilleure contribution du secteur de la construction au développement durable du pays Dogon	
RABEV - CATERRE	
Partenaires : Mission Culturelle de Bandiagara	
projet aidé par l'Union Européenne	
Dessins : Basile Cloquet & Mathilde Chamodot	
<b>chantier-formation</b>	<b>Plan - Vue 3D</b> cuisine
Échelle : 1:50	Date : 14-03-2008

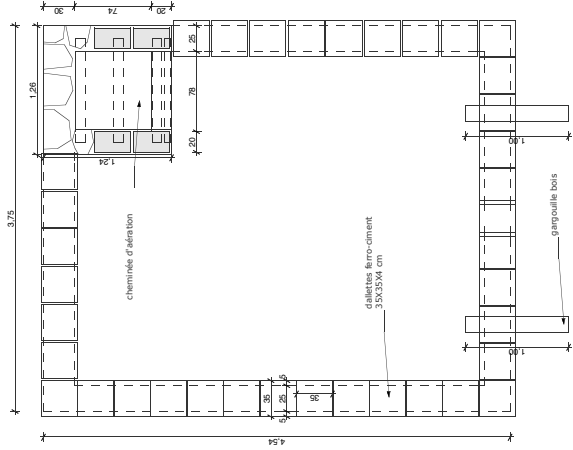
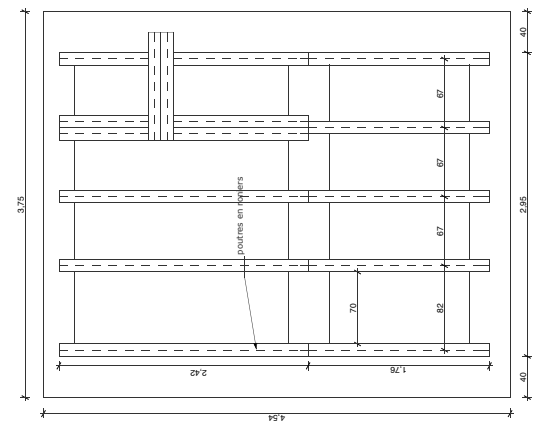
**Projet :** Renforcement des capacités locales pour une meilleure contribution du secteur de la construction au développement durable du pays Dogon  
**Partenaires :** Mission Culturelle de Bandagara  
 RADEV - CAVIENE  
 projet aidé par l'Union Européenne  
 Dessins : Basile Cloquet & Mathilde Chamodot  
**chantier-formation**  
 Plan cuisine  
 fondations-toit  
 Échelle : 1:50  
 Date : 14-03-2008

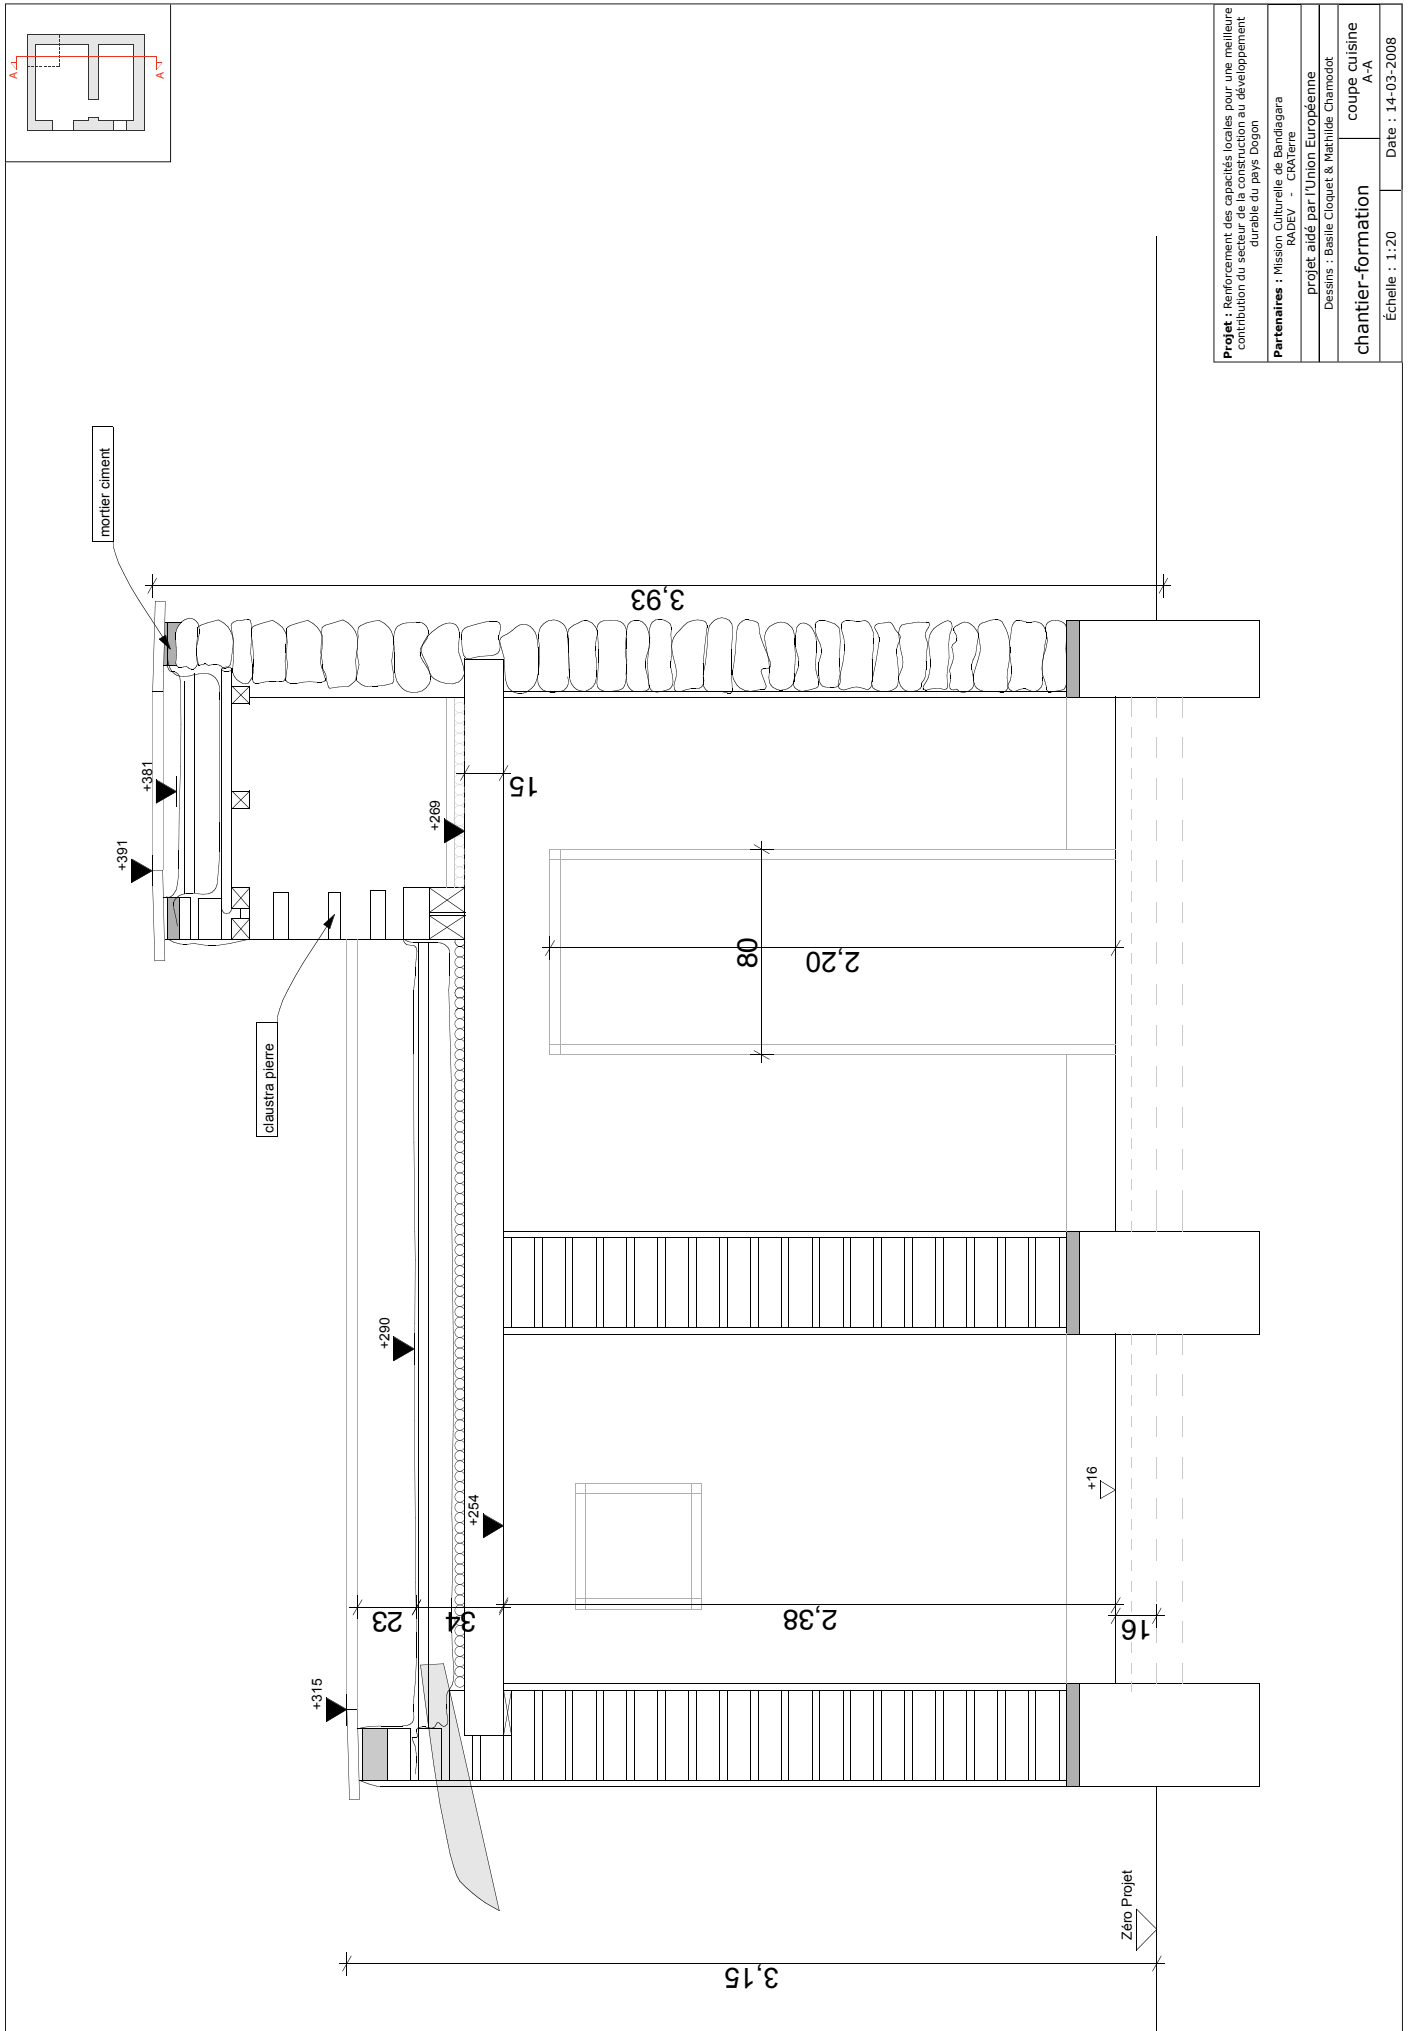
Projet : Renforcement des capacités locales pour une meilleure contribution du secteur de la construction au développement durable du pays Dogon  
 Partenaires : Mission Culturelle de Bandagara  
 RADEV - CAVIENNE  
 projet aidé par l'Union Européenne  
 Dessins : Basile Cloquet & Mathilde Chamodot  
 chantier-formation coupe cuisine A-A  
 Date : 14-03-2008  
 Échelle : 1:20
