# Modes d’habiter, cultures constructives et habitat de demain au Pays Dogon

Mémoire du  
Diplôme de Spécialisation et d'Approfondissement - Architecture de Terre  
DSA-Terre 2006 - 2008

Mathilde Chamodot - Basile Cloquet  
Architectes  
Juin 2008

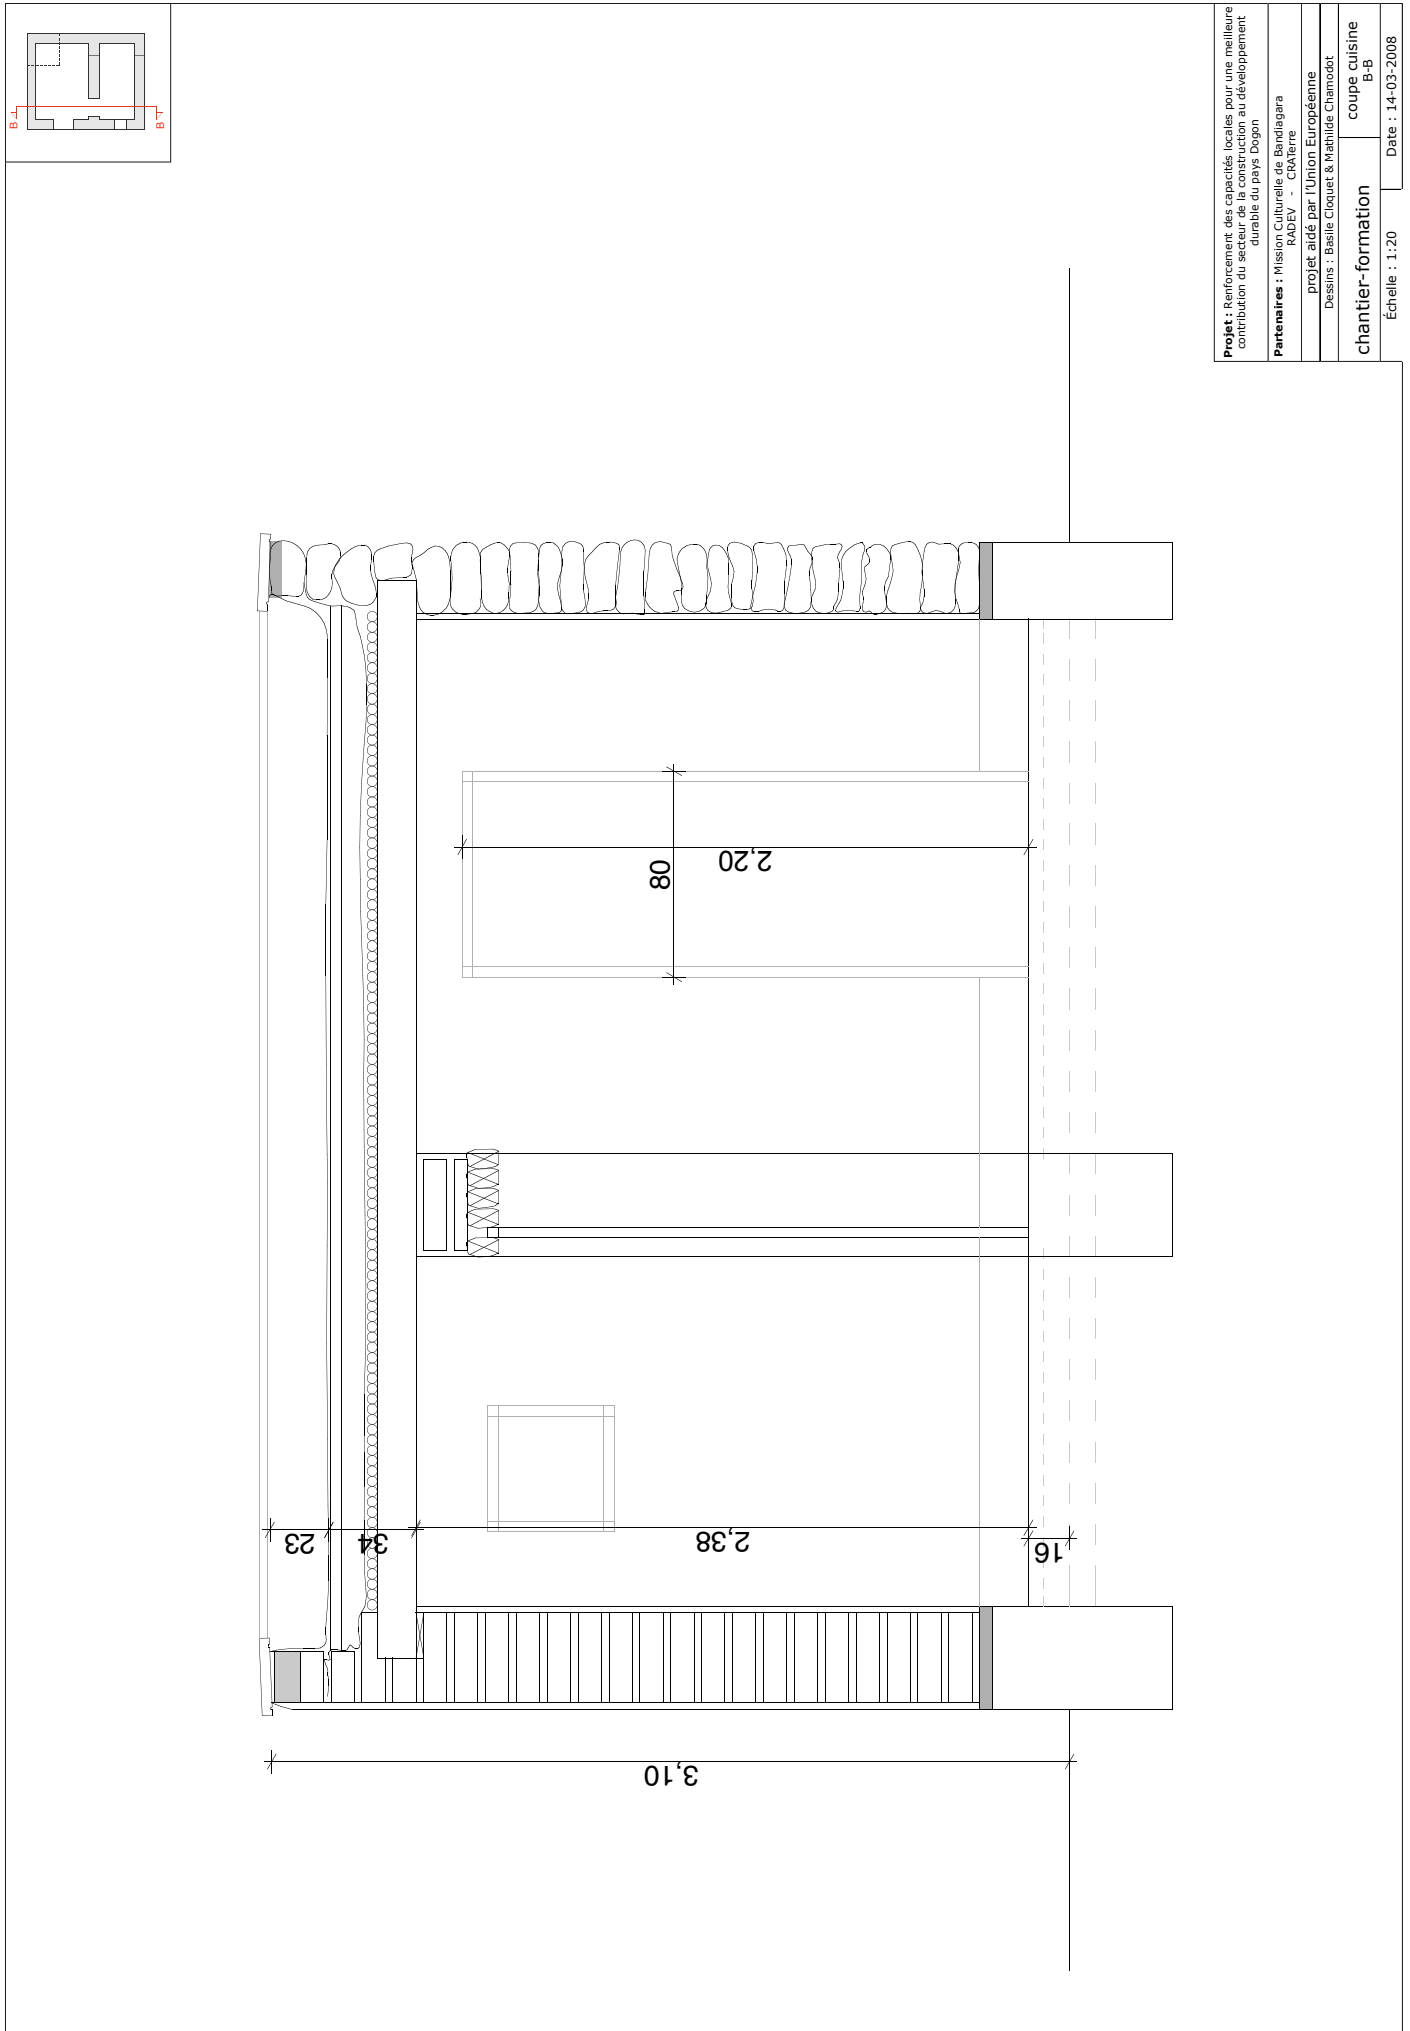
**Projet :** Renforcement des capacités locales pour une meilleure contribution au secteur de la construction au développement durable du pays Dogon  
**Partenaires :** Mission Culturelle de Bandiagara  
RADÉY - CÔtèd'Ivoire  
projet aidé par l'Union Européenne  
Dessins : Basile Cloquet & Mathilde Chamodot  
**chantier-formation** coupe cuisine B-B  
Date : 14-03-2008  
Échelle : 1:20

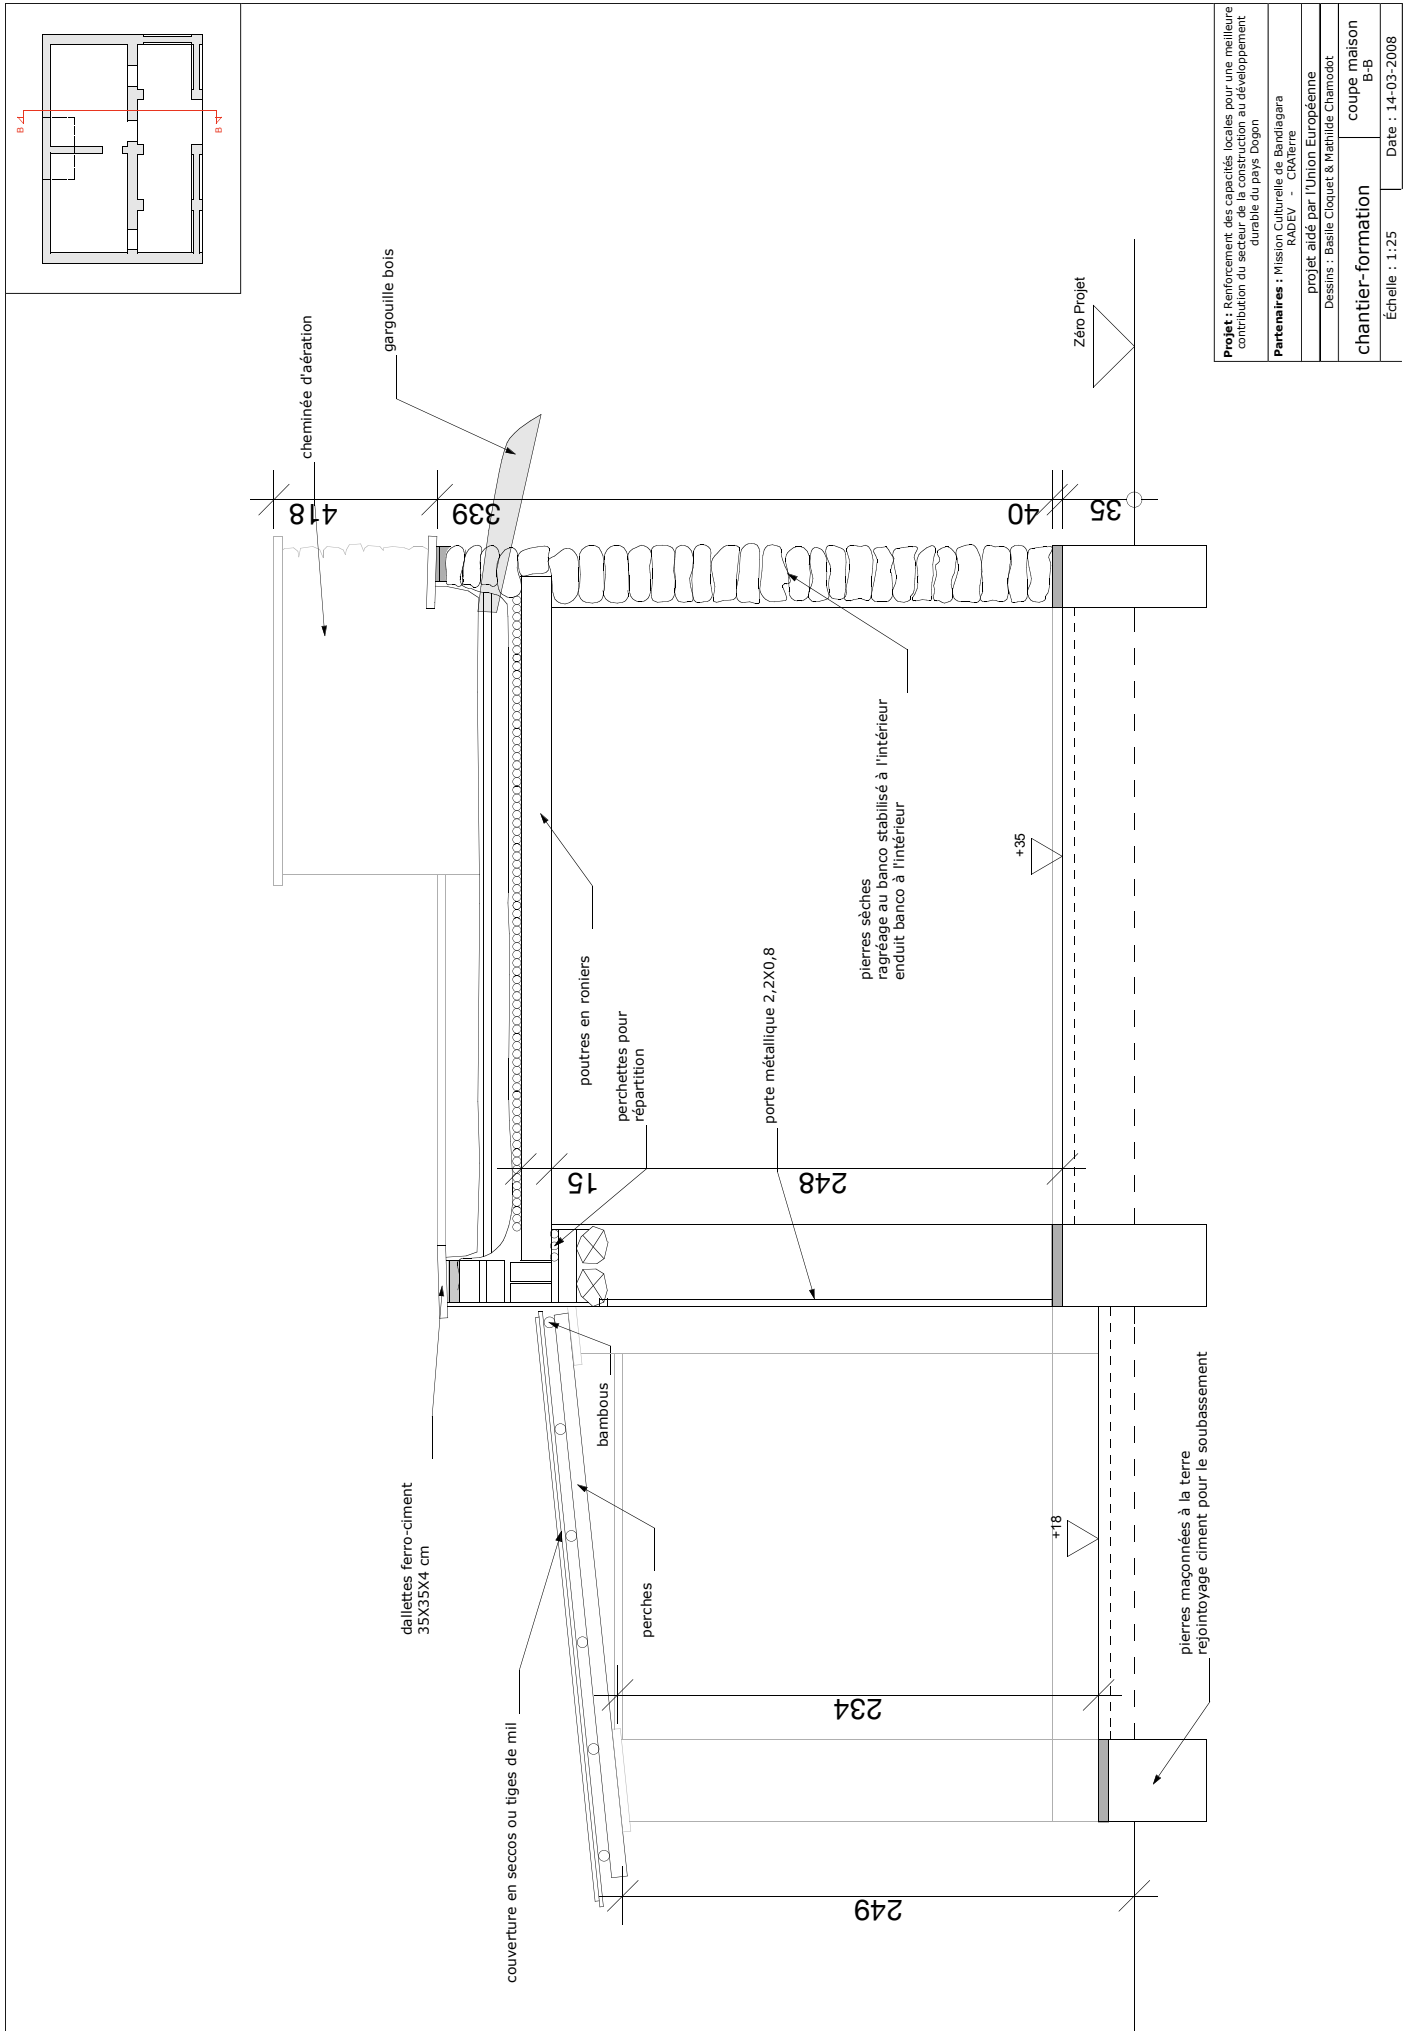
**Projet :** Renforcement des capacités locales pour une meilleure contribution du secteur de la construction au développement durable du pays Dogon.  
**Partenaires :** Mission Culturelle de Bandiagara  
 RADEV - CATERRE  
 projet aidé par l'Union Européenne  
 Dessins : Basile Cloquet & Mathilde Chamodot  
**chantier-formation** coupe maison  
 B-B  
 Échelle : 1:25 Date : 14-03-2008

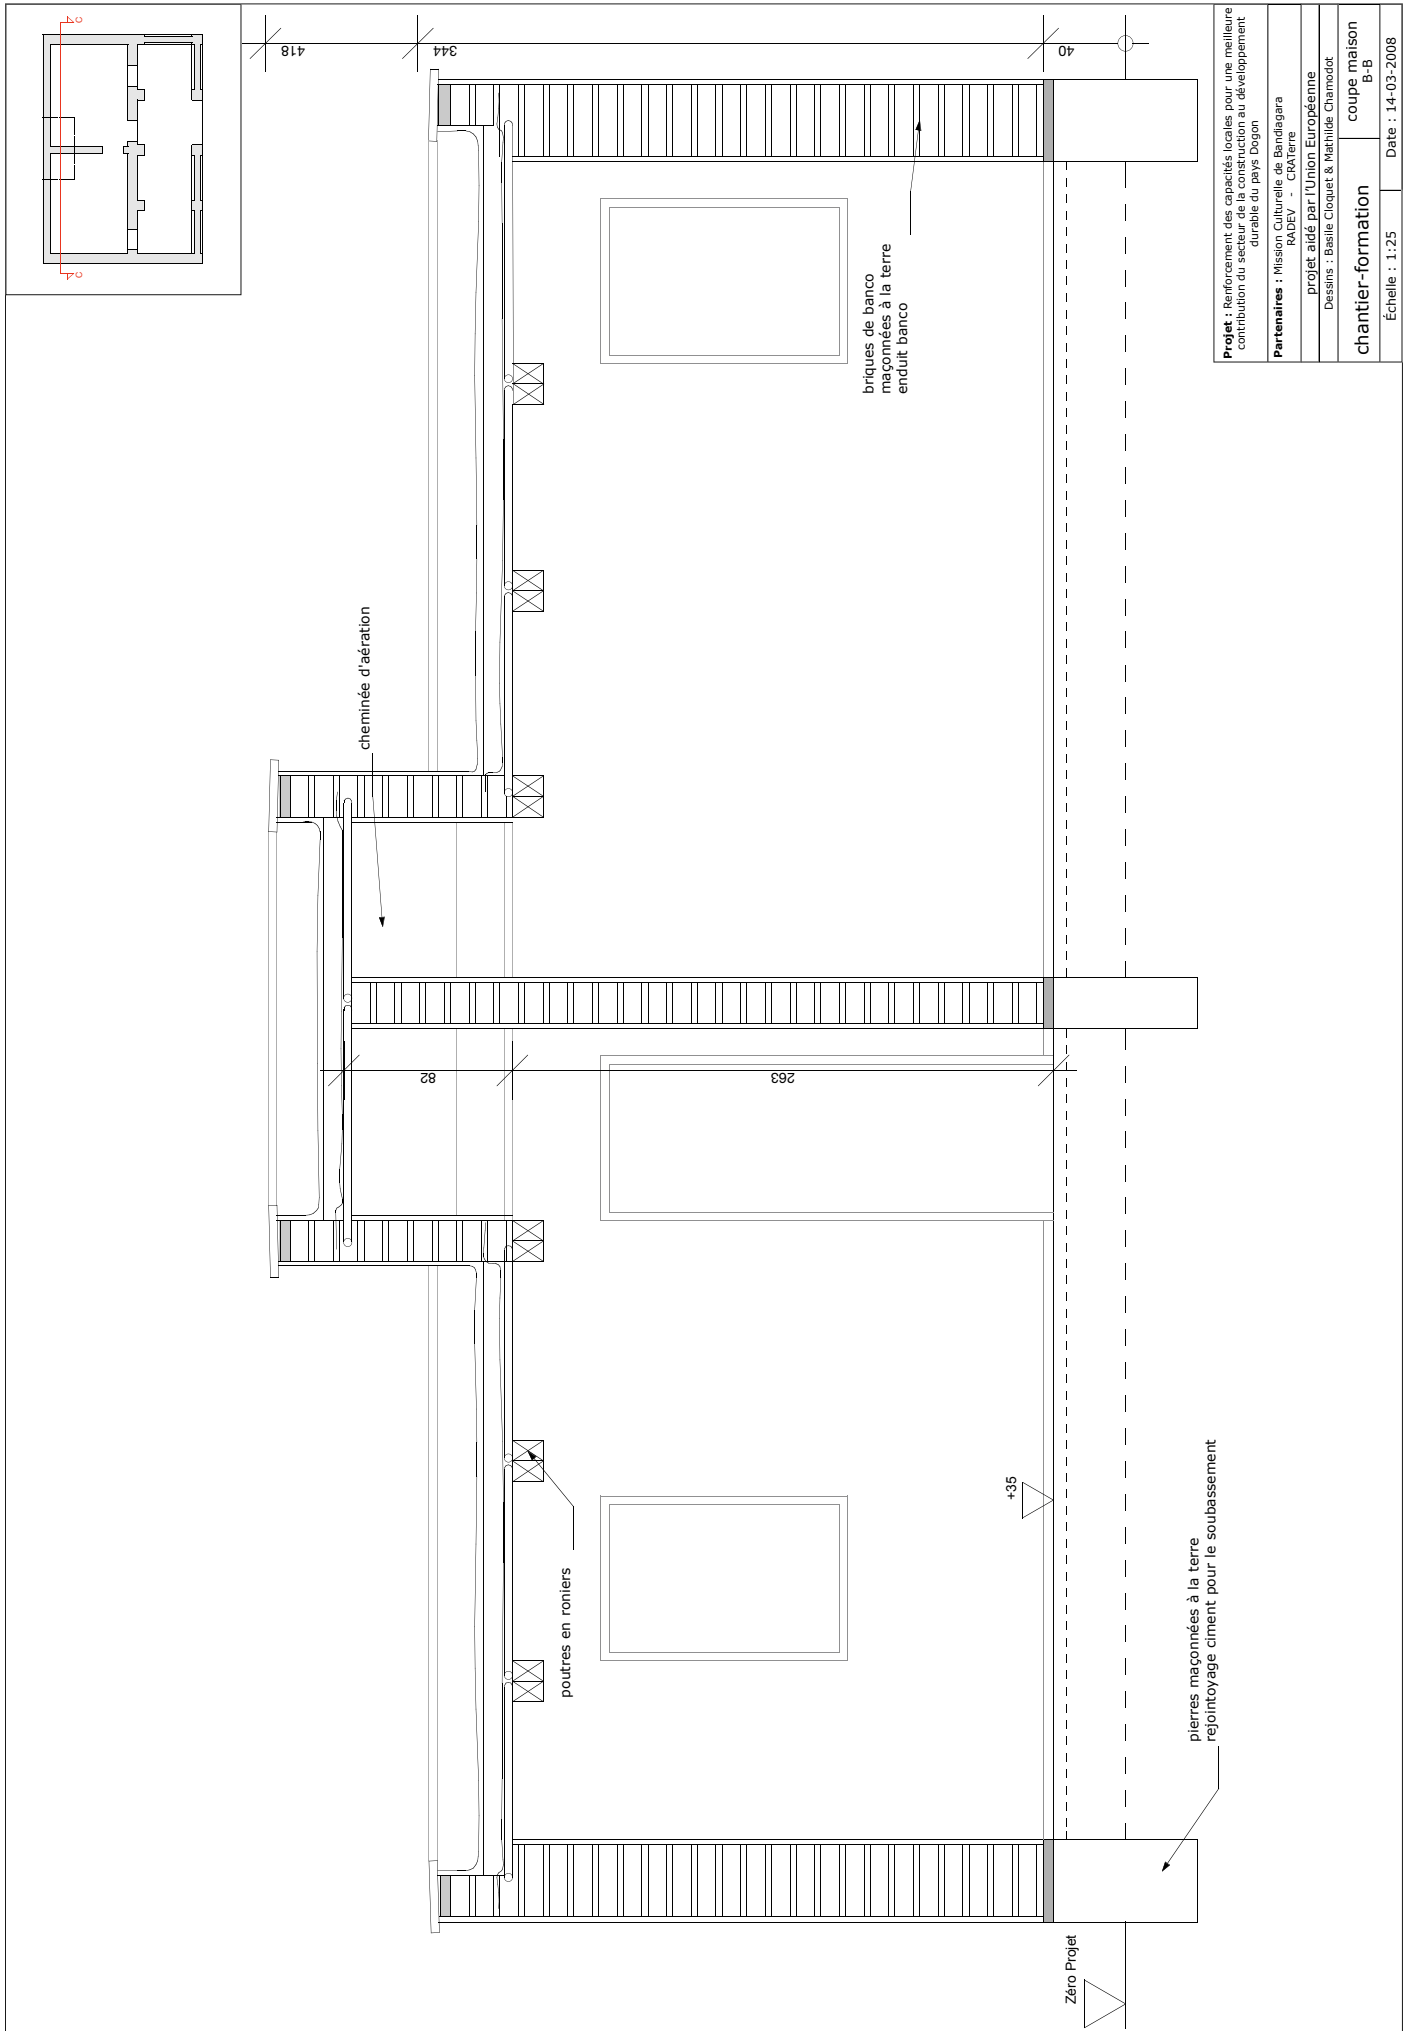
**Projet :** Renforcement des capacités locales pour une meilleure contribution du secteur de la construction au développement durable du pays Dogon  
**Partenaires :** Mission Culturelle de Bandagara  
 RADEV - CAVIENE  
 projet aidé par l'Union Européenne  
 Dessins : Basile Cloquet & Mathilde Chamodot  
**chantier-formation** coupe maison  
 B-B  
 Date : 14-03-2008  
 Échelle : 1:25

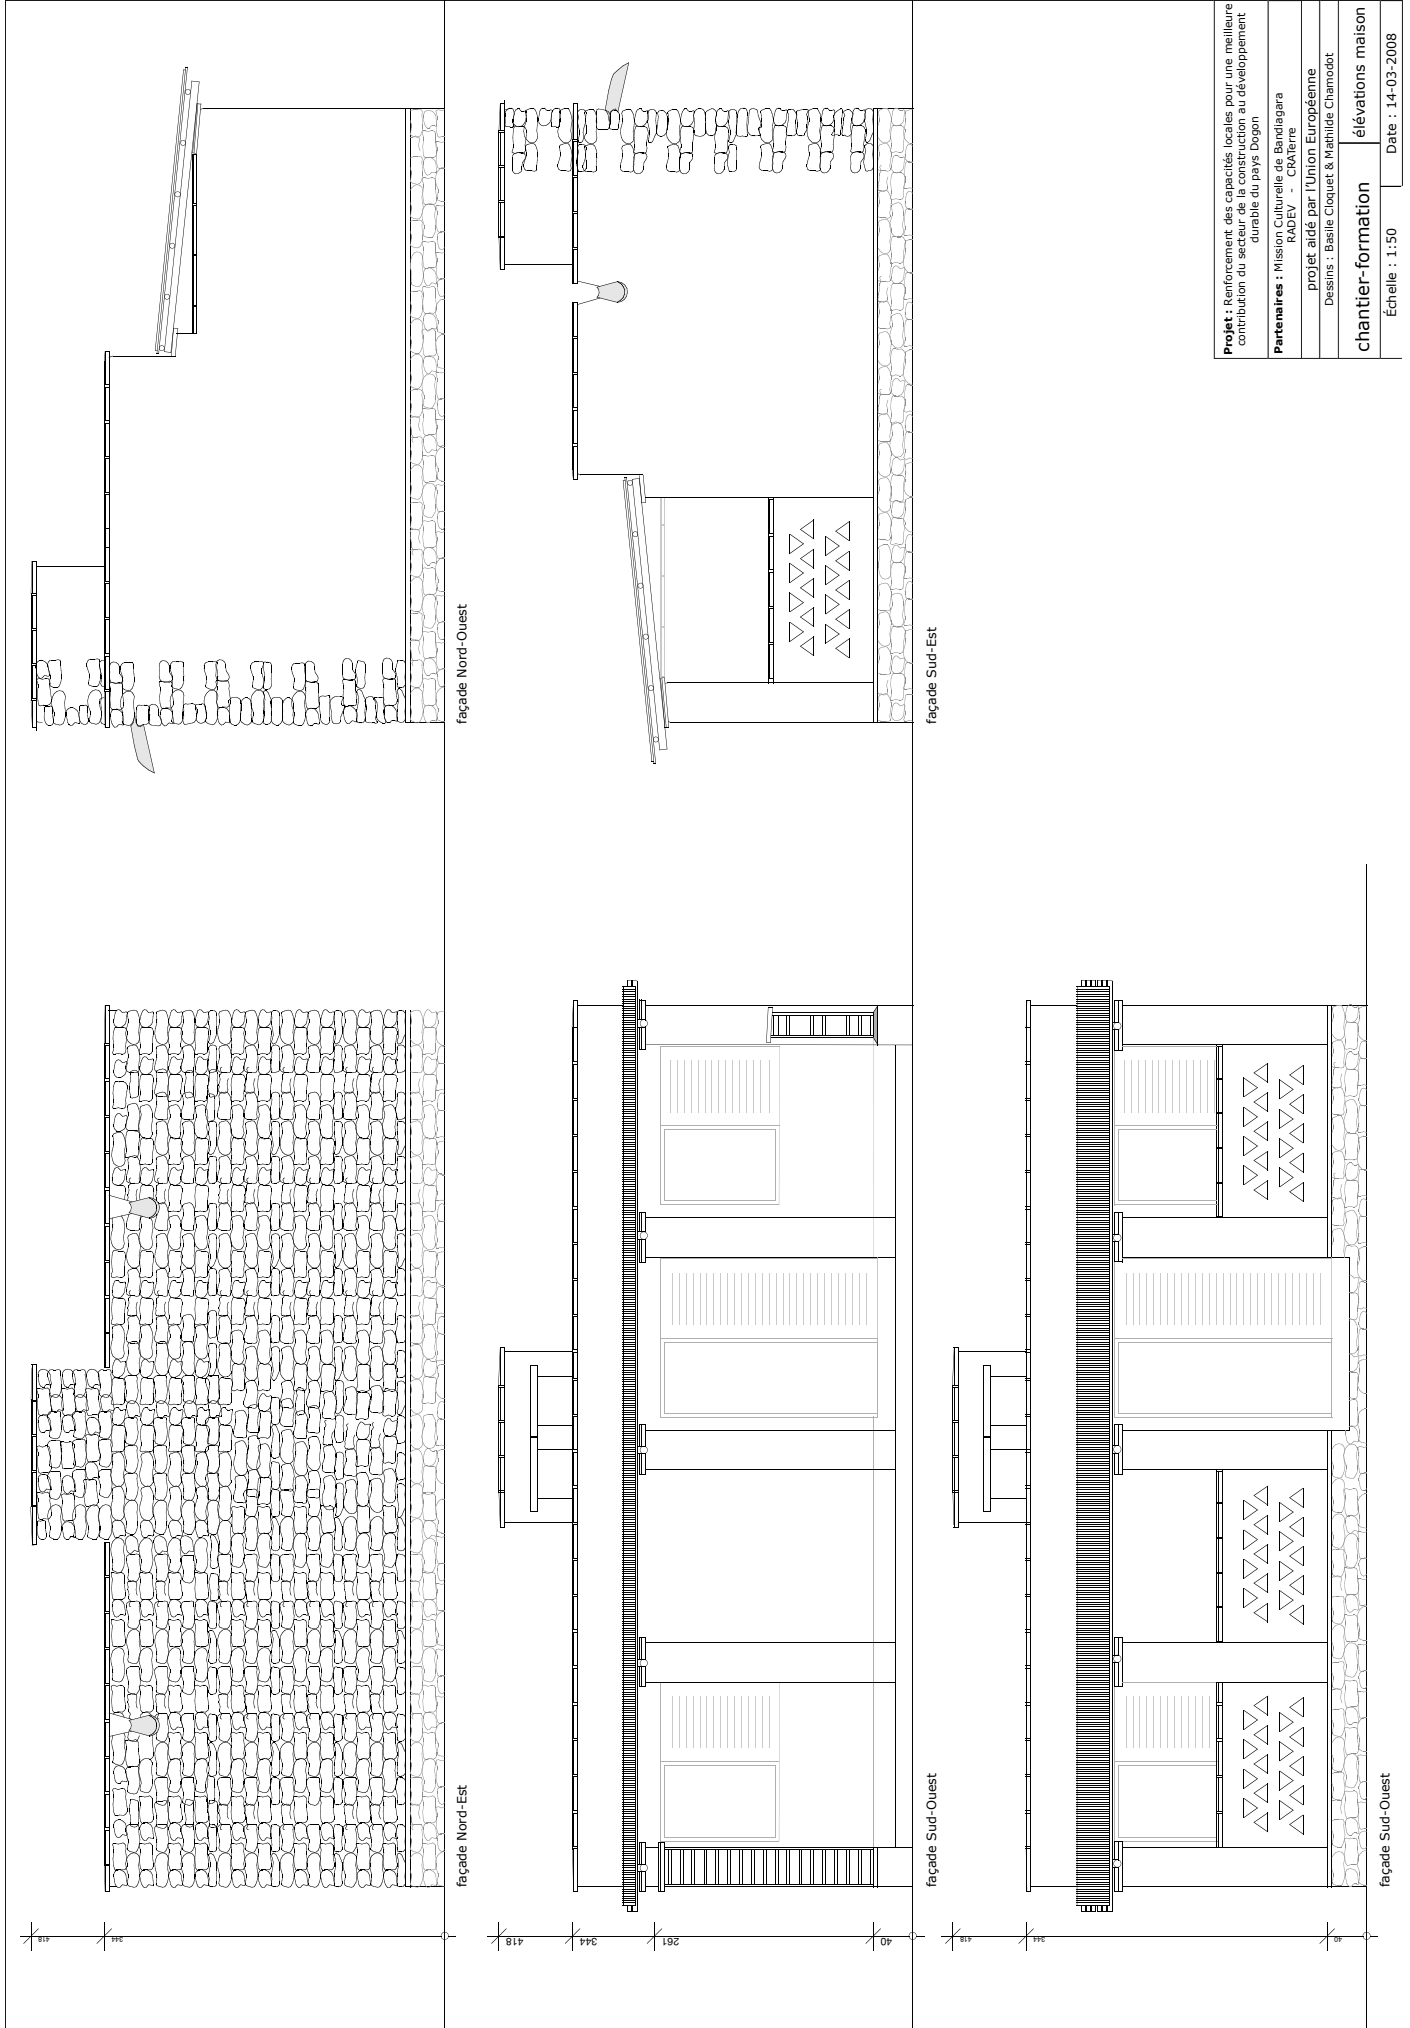
**Projet :** Renforcement des capacités locales pour une meilleure contribution au secteur de la construction au développement durable du pays Dogon  
**Partenaires :** Mission Culturelle de Bandiagara  
 RADEV - CMAterre  
 projet aidé par l'Union Européenne  
 Dessins : Basile Cloquet & Mathilde Chamodot  
**chantier-formation** élévations maison  
 Échelle : 1:50 Date : 14-03-2008

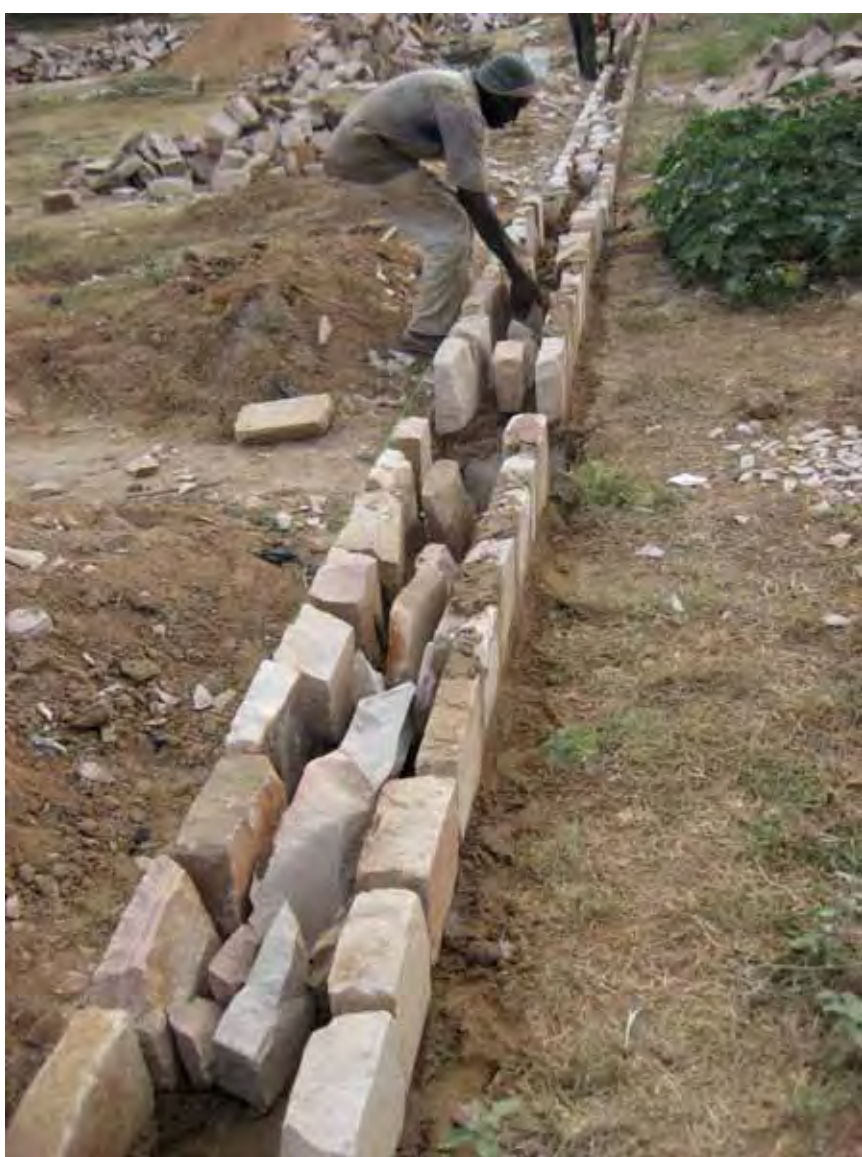
soubassement-fondation sur un chantier à Bandiagara

Les fondations avec du banco simple et rejointoyées avec du ciment ont été proposées, mais celles-ci ne conviennent pas en milieu potentiellement humide comme là où nous souhaitons construire. La pose des pierres à plat pour le blocage est quelque chose de moins en moins utilisé ici. Ce choix a été déterminé par le fait que les pierres posées verticalement de chaque côté du mur sont moins stables et consomment beaucoup de ciment. Les premiers maçons de Bandiagara n'ont pas compris la méthode. Ils ont posé un lit de banco au fond de la fouille puis un lit de pierre, puis un lit de banco : les pierres ne se touchent pas les unes les autres entre les couches, il a fallu intervenir et expliquer qu'une fondation qui a des pierres qui ne se touchent pas est une fondation qui ne sert pas à grand chose. Le mélange a été changé en raison de la potentielle inondation du terrain. Nous sommes passés du banco simple à un mélange de 10 seaux de terre pour 2 de sable et 1 de ciment. Puis ils ont placé les pierres à plat mais en laissant un espace entre les deux parties du mur. Des rappels ont été faits sur les problèmes qui peuvent être causés par un mur qui pourrait s'ouvrir en deux. Il faut placer de temps en temps des pierres de 40 cm qui font toute l'épaisseur du mur. Certains maçons n'ont pas vu l'intérêt de placer les pierres horizontalement. cela demande effectivement plus de pierres, plus de taille et peut-être plus de mortier. D'autres en revanche,

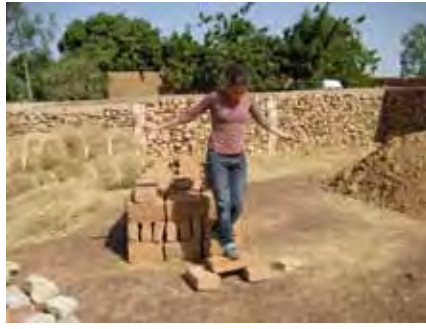
test des briques

Les briques 35\*20\*9 sont fabriquées par plusieurs briquetiers dans la carrière derrière la MCB. Certains mélangent plusieurs terres afin d'obtenir une bonne brique. D'autres mélangent avec de la bale de mil. Quand les briques sont faites pour soi-même elles sont lisses et bien pétries, mais peu de fabricants de briques font des briques très résistantes. La carrière de Bandiagara est une étendue d'eau qui s'assèche avec le temps. Au mois de décembre, on commence à produire les premières briques. Un test permettait de vérifier une résistance minimum des briques : une personne monte sur une brique et si elle casse, elle n'est pas d'assez bonne qualité.

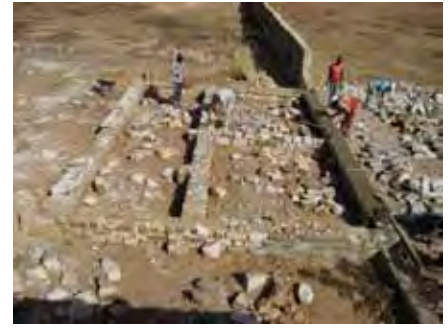
soubassement en pierre maçonnée à la terre stabilisée, barrière capillaire ciment

arrivés plus tard, ont affirmé qu'ils préféraient cette technique, plus solide. Une autre méthode testée lors des soubassements de la maison est de mettre des pierres debout en T sur un rang et en T dans l'autre sens sur le rang d'après. Cela complique la tâche. Les maçons ne l'ont fait que pour rattraper le niveau à atteindre. Les soubassements sont rejointoyés au ciment pour ne pas recevoir d'eau en leur coeur. La technique de rejointoiement avec passage de l'éponge et lavage de pierres à été appréciée mais trouvée largement trop lente par rapport à la finition acquise directement en posant les pierres debout et la méthode "standard". Il reste à trouver une méthode de pose de pierre de fondation qui satisfasse tout le monde. Les maçons de Bandiagara ont utilisé la méthode "standard" partout dans la ville que ce soit pour des bâtiments recevant du public (par exemple la mission culturelle), des touristes ou pour des maisons.

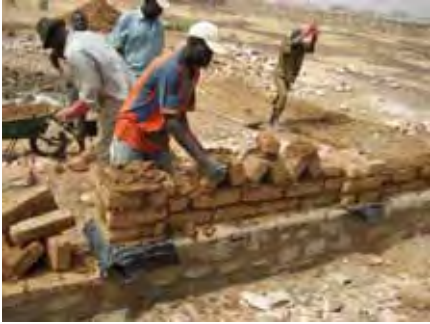
maçonnerie briques de banco

le mur de banco : les maçons savent qu'il ne faut pas laisser de coup de sabre. En revanche ils ont tendance à ne pas remplir les joints verticaux. Le banco pour faire le mortier n'était pas bien mélangé. À la fin du chantier, ils ont bien rempli les joints verticaux et faisaient tremper le banco la veille.

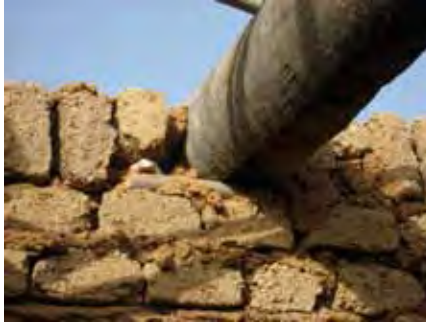
perchettes pour répartir les charges sous la poutre

**planche de répartition** : en bois sous la poutre principale, elle permet de répartir le poids de la poutre sur une plus grande portion de mur afin d'**éviter les fissures**

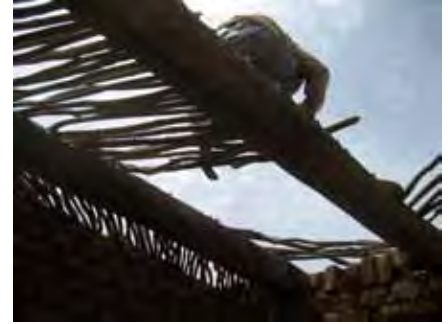
charpente : rôniers et perchettes

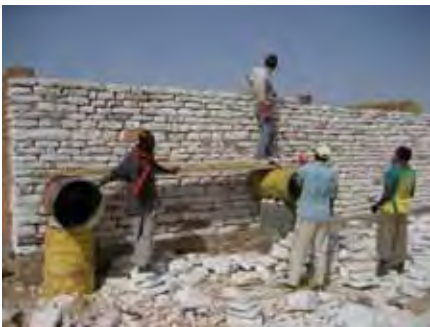
montage du mur en pierre de Ficko

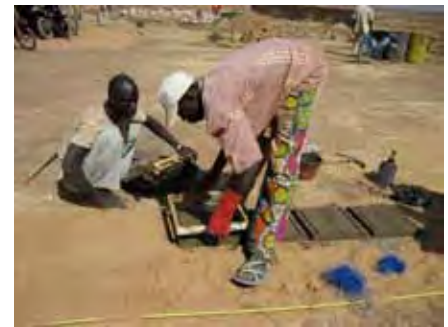
moulage des dalletes en ferro-ciment

dalle ferro-ciment 35X35X4 cm  
(6 sables - 2 ciment - 1 eau)  
gouttes d'eau - crochet

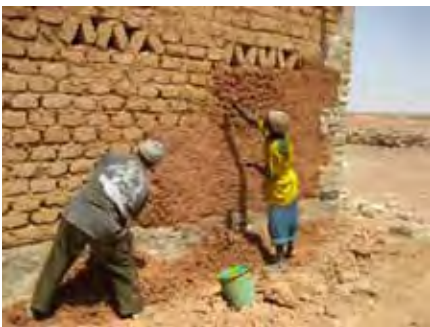
enduit en latérite pilée par des maçons de Bandiougou

**Enduit :** Extérieur : l'enduit latérite a été réalisé par des maçons du village de Bandiougou. Ce choix a été motivé par la résistance de l'enduit de leur village. Cette technique demande le pilage des graviers de latérite jusqu'à de la poudre plus ou moins fine. Les maçons écrasent la terre avec de grosses pierres. Cela demande beaucoup de travail manuel. Le mélange avec de l'eau se fait au moment du pillage. L'application est réalisée le lendemain : ils projettent sur le mur la matière plastique par poignées. Ils tapotent le mur avec les mains afin d'égaliser la surface et faire remonter à la surface les parties les plus

fines. Ils tapent à l'aide d'une pierre la surface puis ils lissent avec un bout de calebasse le mur quand l'enduit est encore légèrement humide. Ils ne lissent pas beaucoup mais seulement pour faire ressortir les fines le plus possible. Intérieur : l'enduit intérieur a été réalisé en banco et sable. Il a été projeté vigoureusement et taloché. Puis un lissage à l'éponge a fait ressortir les plus gros grains. L'enduit sec a tendance à fariner.

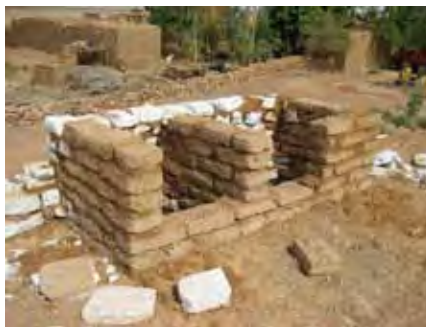
cheminées de ventilation

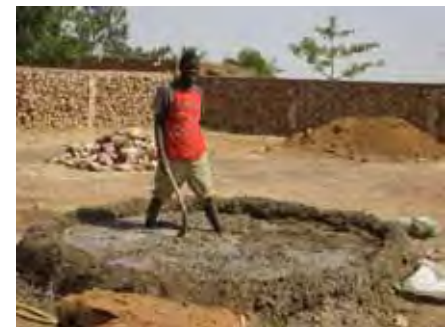
préparation du banco pourri pour la dernière couche de toiture

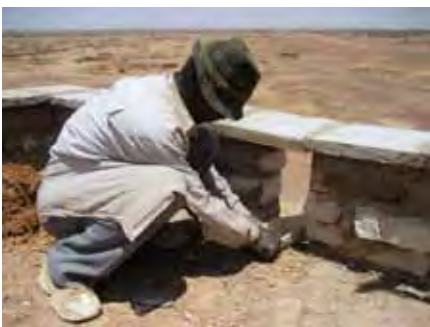
mise en place de la gouttière en bois

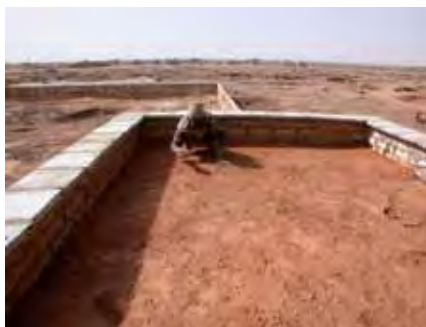
toiture en latérite damée par des maçons de Bandiougou

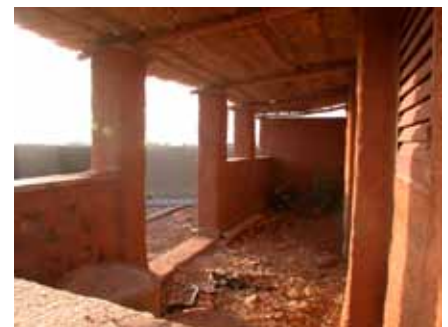
vérande couverte en sécos

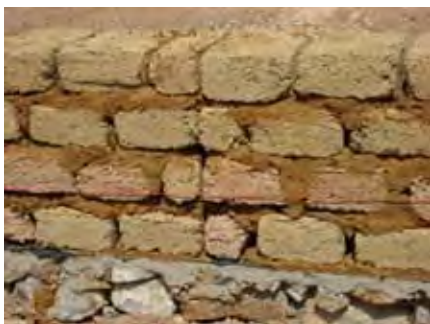
maçonnerie adobe  
joint de dilatation tous les 3,5 m

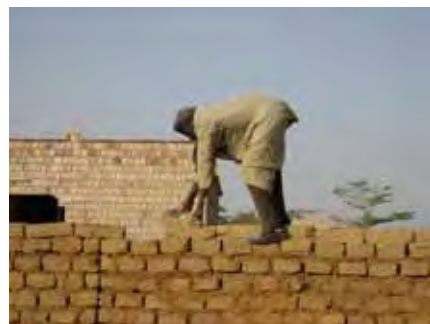
briques taillées pour l'arrondi

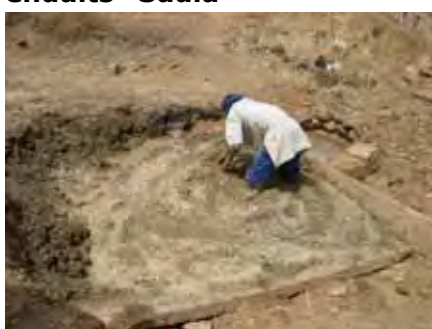
enduit "Sadia" de base : terre de bas-fond, bale de mil, fonio...

Les enduits de 1 à 9 ont été réalisés par Idrissa Togo, Ousmane Guéguéré et Moudi Togo de la corporation des maçons de Sadia, l'enduit 10 par Hamidou Karembé, Brehima Karembé et Yacouba Traoré, maçons à Bandiougou le 18 mars, et l'enduit 11 par I. Sangho, B. Cloquet et M. Chamodot le 17 mars.

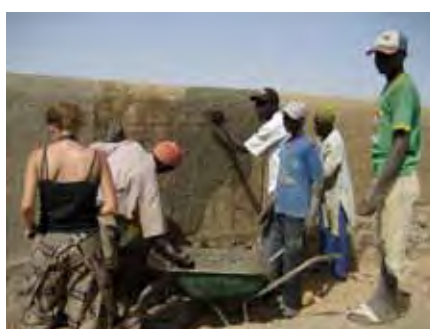
... laissé macérer une semaine sous un plastique

... appliqué en deux couches : la première sans ajouts, la seconde avec différentes recettes

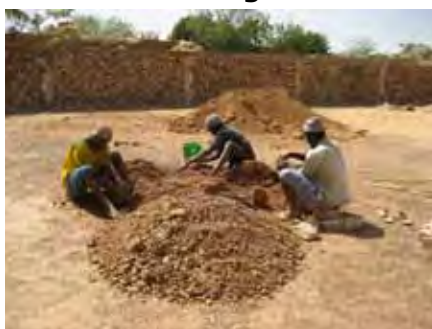
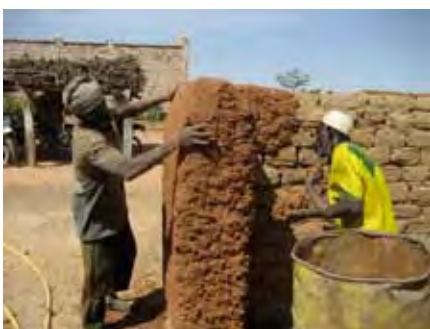
### enduit "Bandiougou"

enduit "bandiougou" : gravier latéritique pilé mouillé...

... appliqué en une couche à l'état plastique

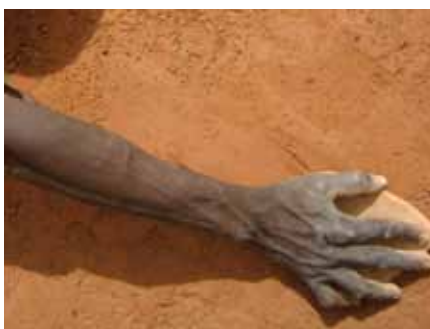
... tapé avec une pierre et lissé avec un morceau de calebasse

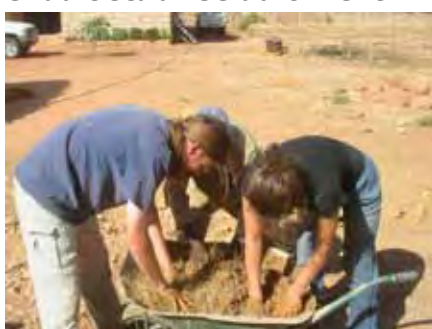
### enduit stabilisé au ciment

enduit banco jaune stabilisé à 4% de ciment et 1/3 (vol.) de fonio

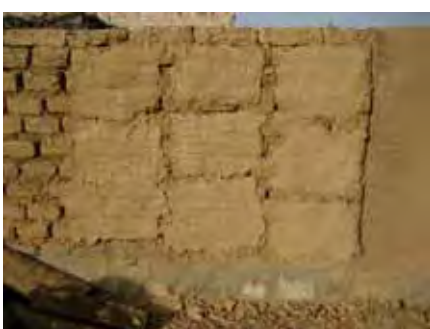
tests pour le dosage de ciment et foin de fonio

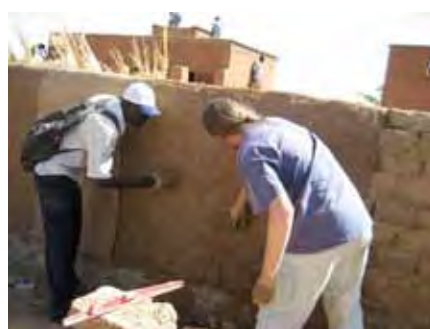
appliqué en une couche

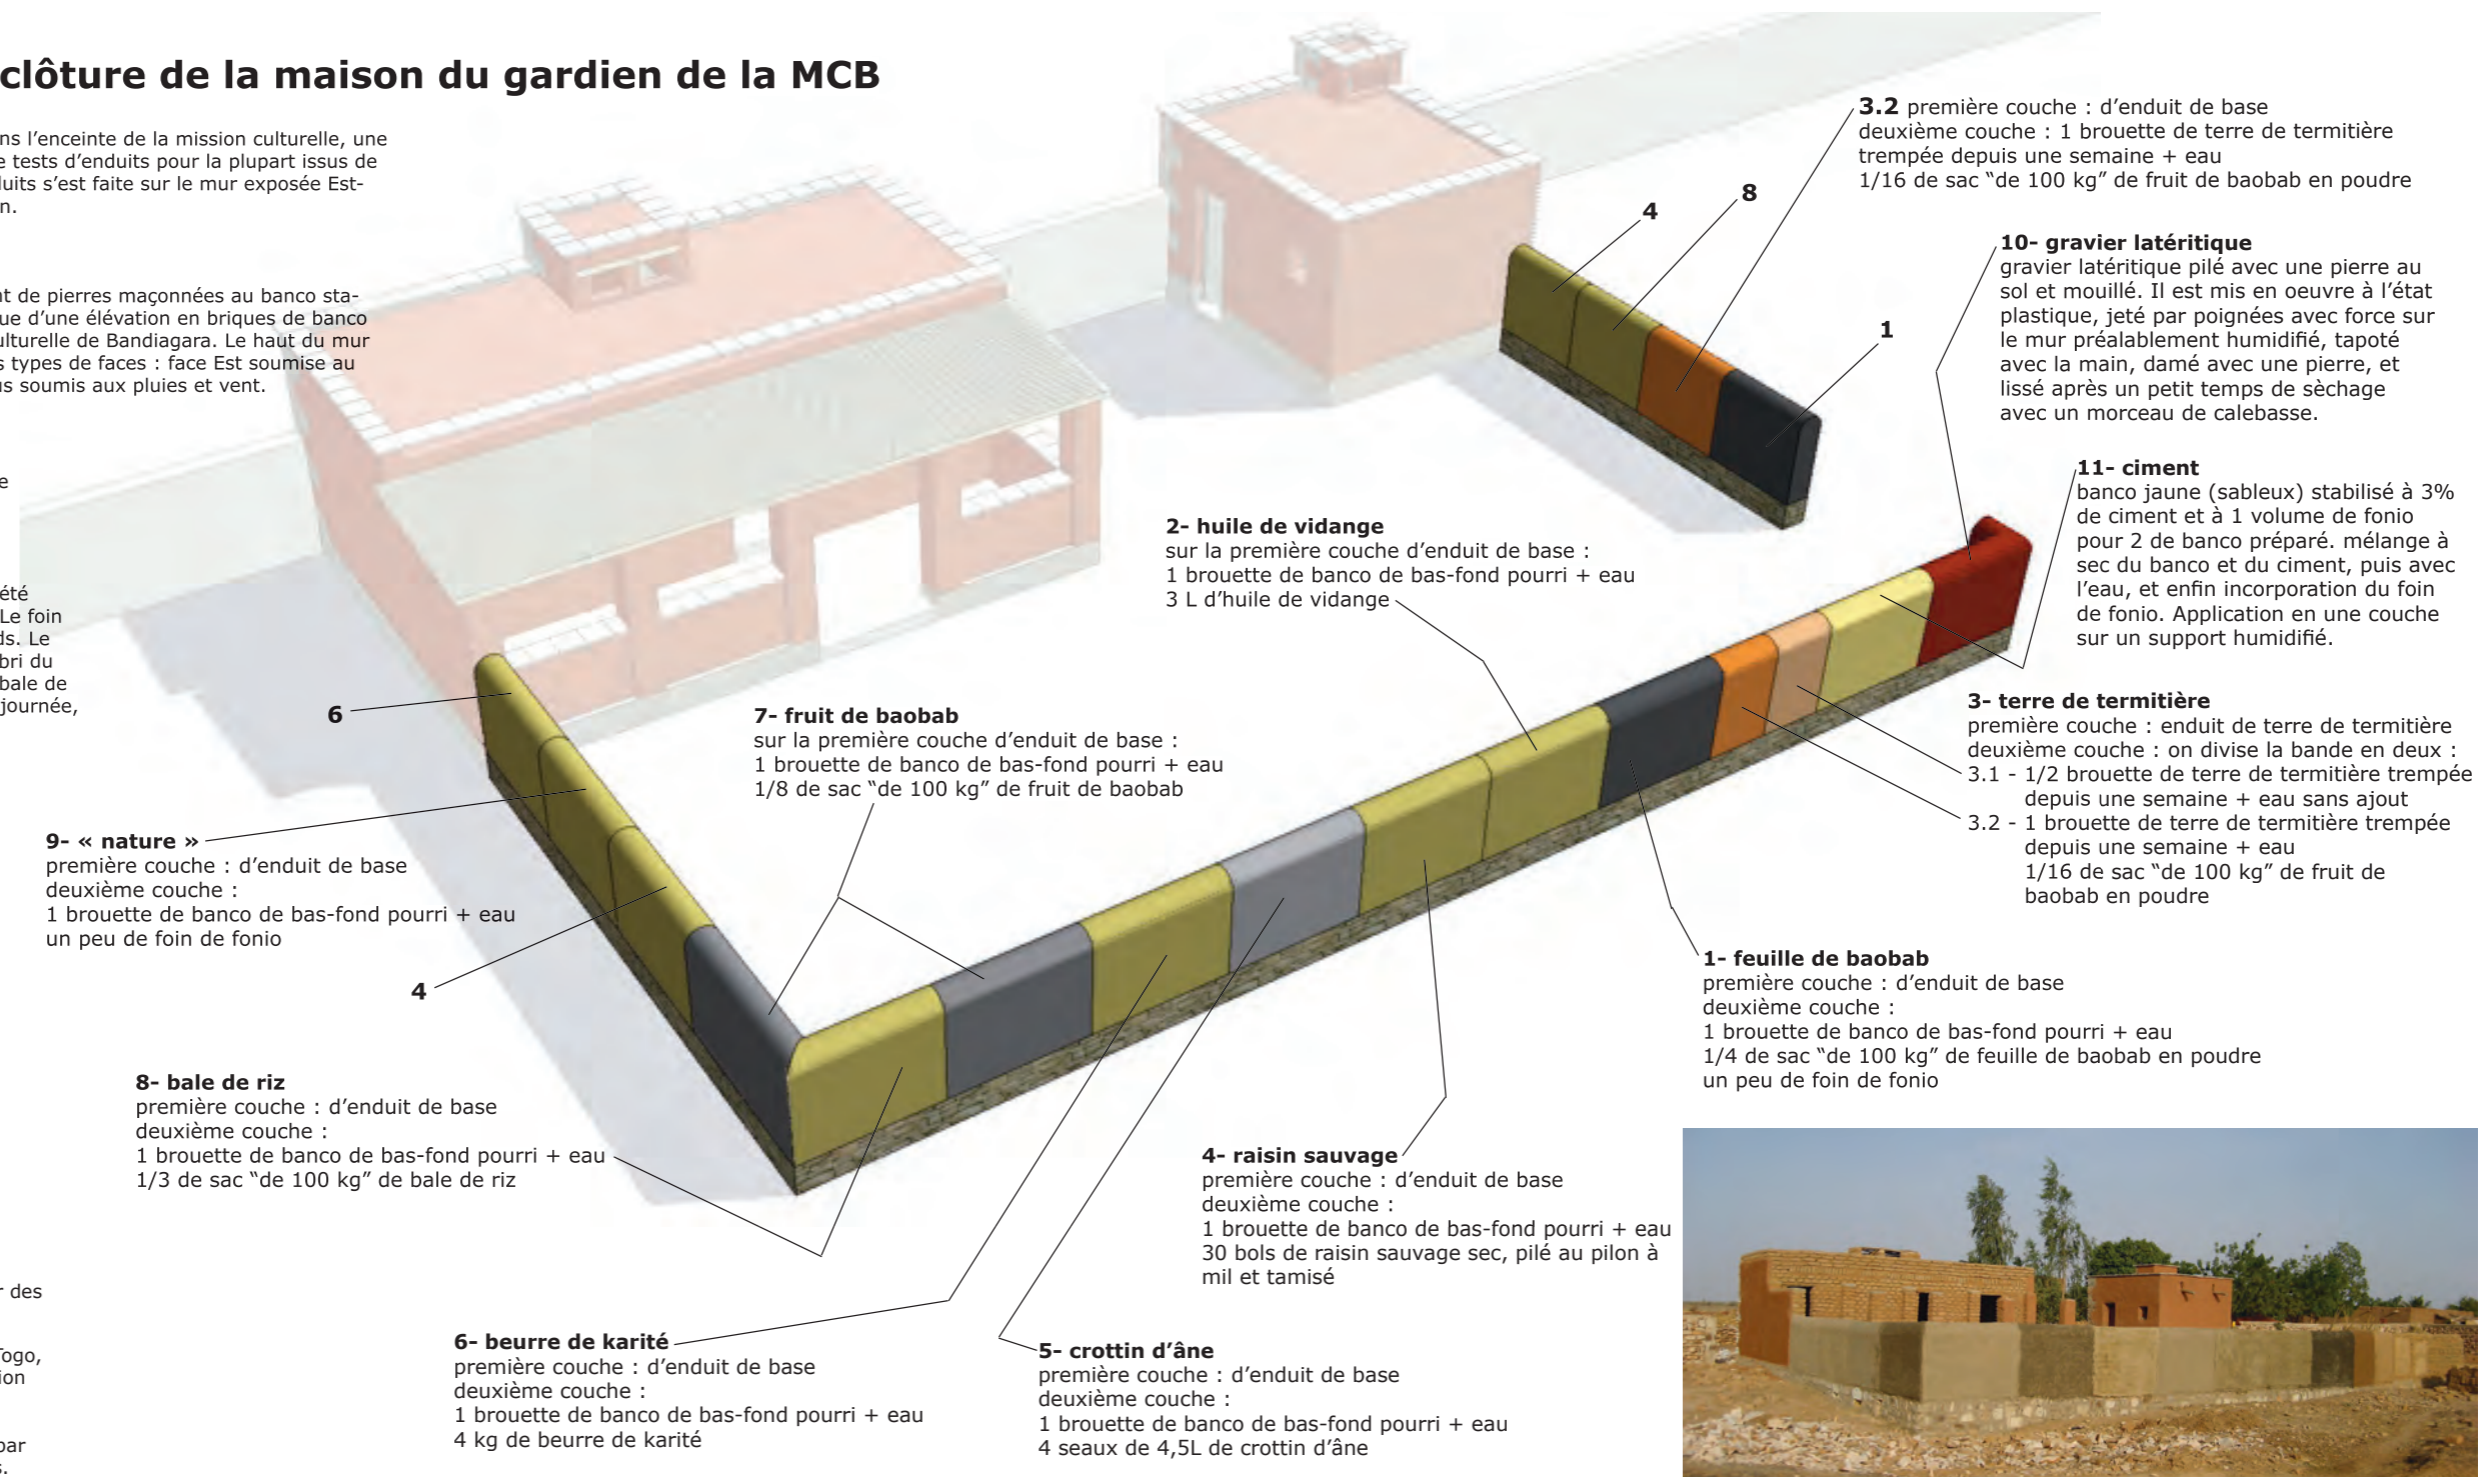
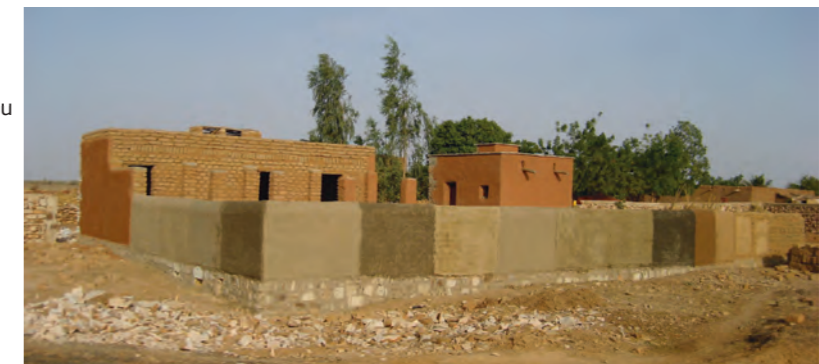
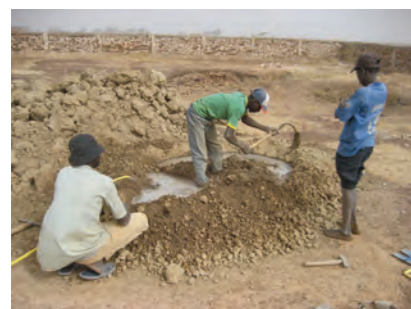
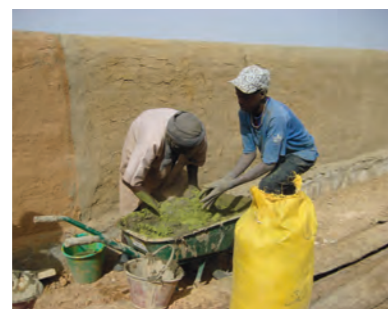
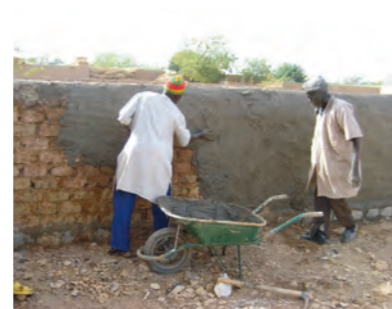
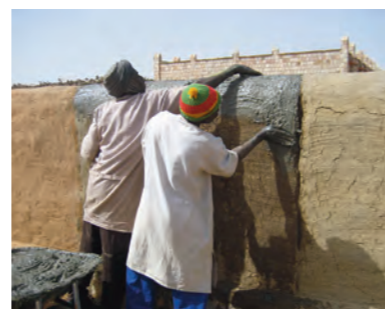
## Tests d'enduits sur la clôture de la maison du gardien de la MCB

Application des différentes couches de finition sur des bandes de 1,7 m de large, soit environ 5,6 m<sup>2</sup>.

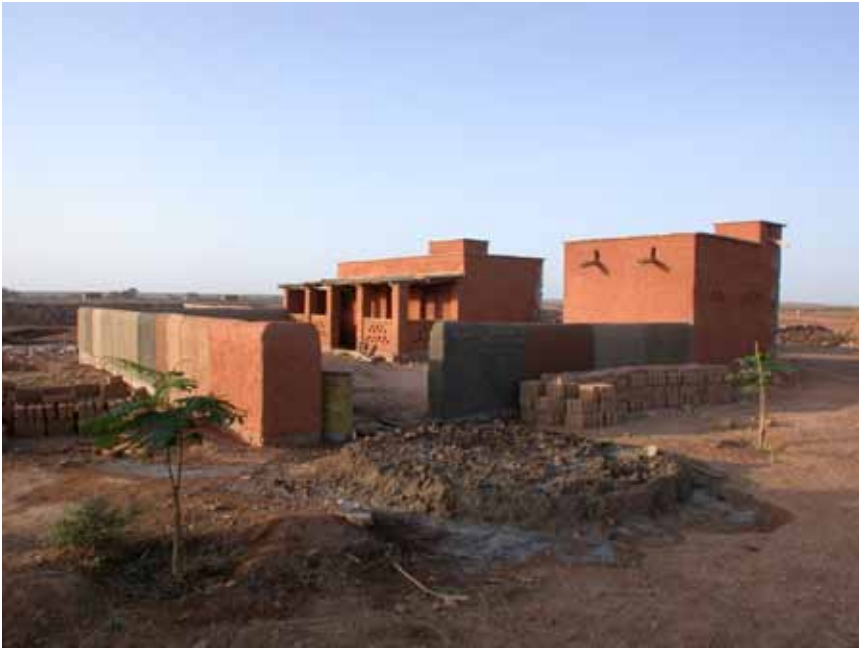
bâtiments et clôture "bogolan" enduits
