# Modes d’habiter, cultures constructives et habitat de demain au Pays Dogon

Mémoire du  
Diplôme de Spécialisation et d'Approfondissement - Architecture de Terre  
DSA-Terre 2006 - 2008

Mathilde Chamodot - Basile Cloquet  
Architectes  
Juin 2008

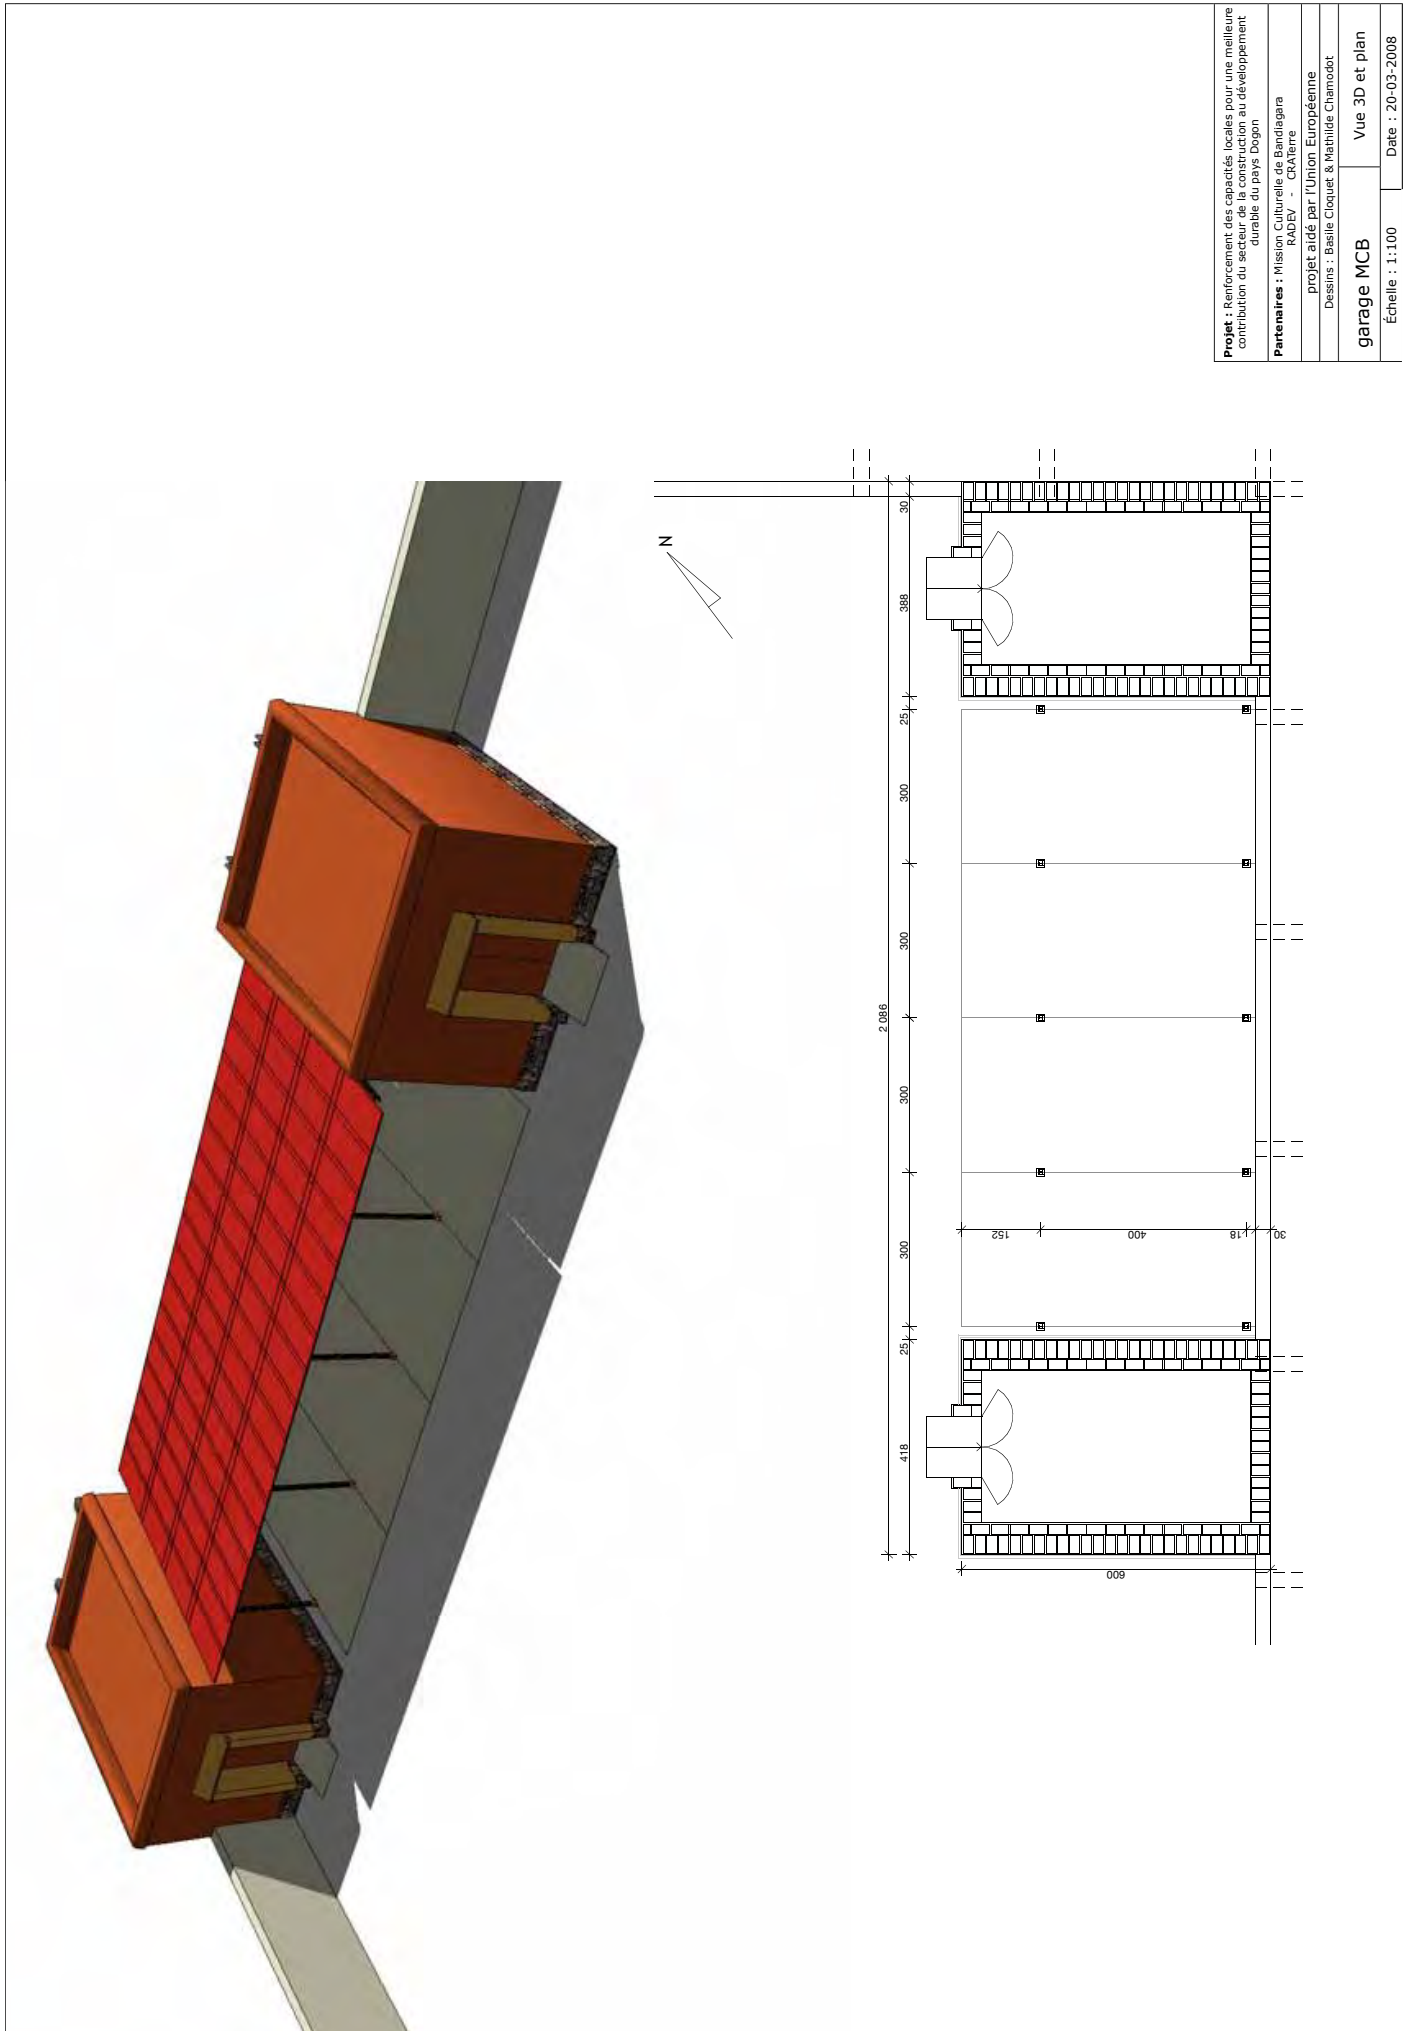
**Projet :** Renforcement des capacités locales pour une meilleure contribution du secteur de l'agriculture au développement durable du pays Dogon  
**Partenaires :** Mission Culturelle de Bandiagara  
 RADDV - GRATERRE  
 projet aidé par l'Union Européenne  
 Dessins : Basile Cloquet & Mathilde Chamodot  
**garage MCB**      **Vue 3D et plan**  
 Échelle : 1:100      Date : 20-03-2008

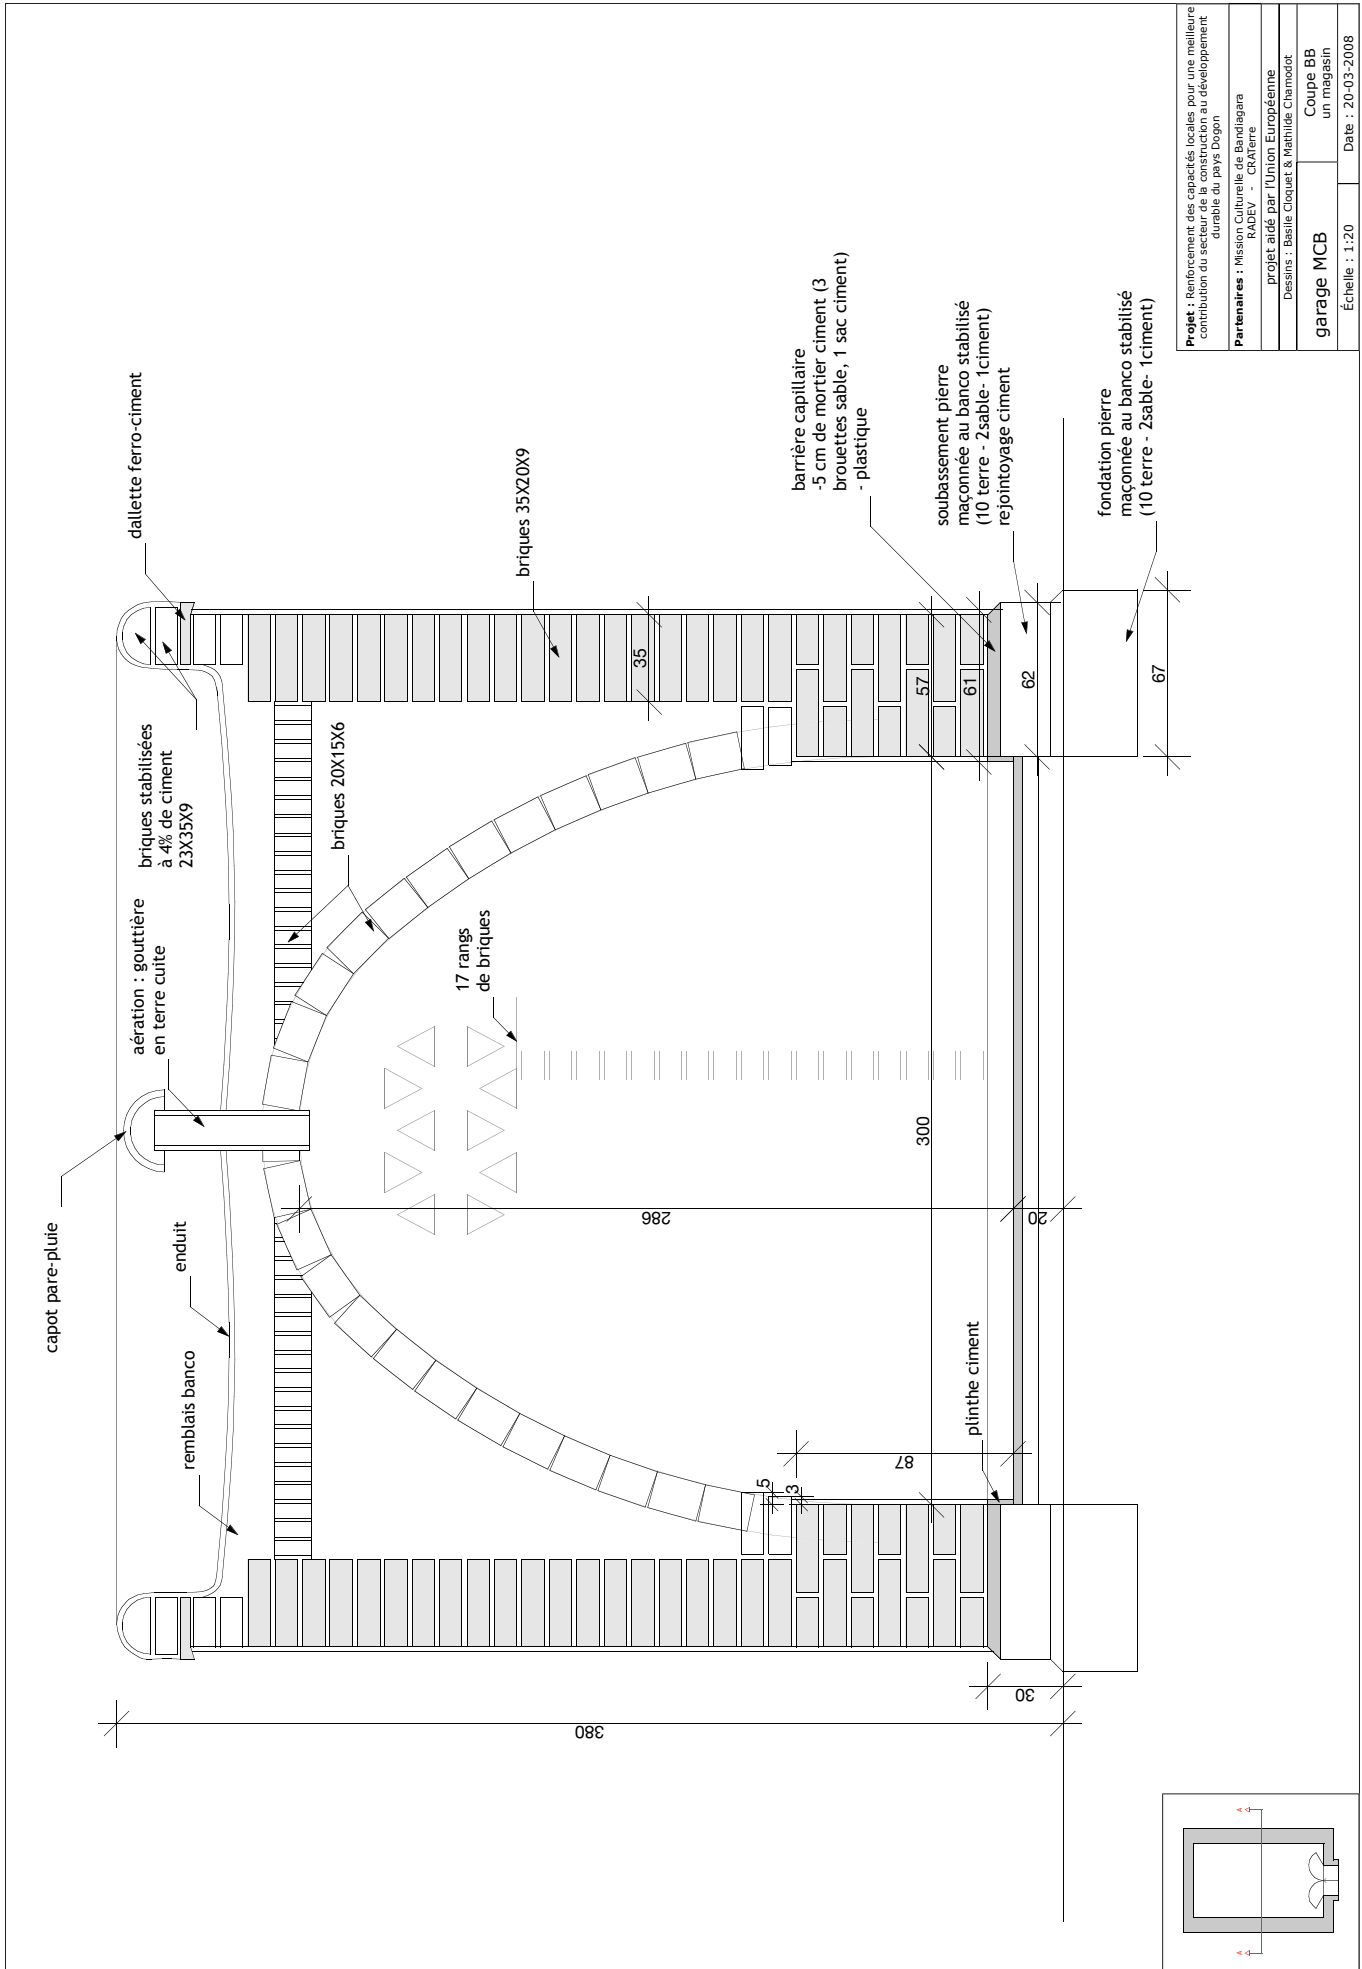
Projet : Renforcement des capacités locales pour une meilleure contribution du secteur de la construction au développement durable du pays Dogon  
 Partenaires : Mission Culturelle de Bandiagara  
 RADEV - CRATERE  
 projet aidé par l'Union Européenne  
 Dessins : Basile Clouquet & Mathilde Chamodot  
**garage MCB** Coupe BB un magasin  
 Echelle : 1:20 Date : 20-03-2008

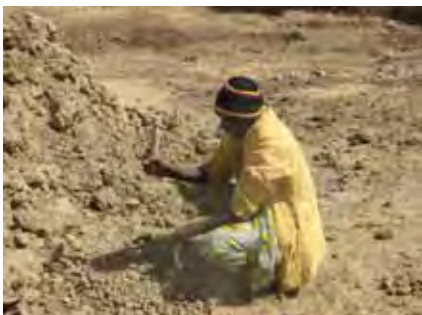
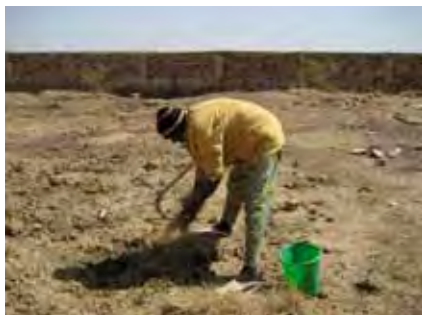
choix de la terre et du mélange pour les petites briques de voûte avec un maçon de Sadia : Idrissa Togo

À Bandiagara, nous avons pris en charge la préparation et le démarrage du chantier. Des tests ont été effectués pour déterminer plusieurs éléments : le choix de la terre et du mélange pour les petites briques pour les voûtes a été discuté avec le maçon de Sadia : Idrissa Togo. Les briques de 15 X 20 X 6 cm sont finalement composées de terre de bas-fond et de foin de fonio. Un test a été réalisé pour valider cette composition des briques et définir la composition du mortier : sur un support vertical en terre, humidifié au préalable, on colle une première brique elle aussi humidifiée, puis directement une deuxième collée de la même façon sur la première. Si les deux briques restent collées, même une fois le mortier sec pendant 2-3 jours, le mortier et les briques sont utilisables pour faire une voûte. L'idéal est de réussir ce test avec une terre la plus sableuse possible afin qu'il y ait le moins de retrait possible. Des tests de stabilisation de la terre pour faire des briques de couronnement ont aussi été faits : à 3, 4, 5 et 6 % de ciment. Les résultats, après arrosage et trempage, sont satisfaisants à partir de 4 %. Des essais pour la production des dalles avec une goutte d'eau pointue ont été effectués avec un moule en métal particulier commandé au forgeron. Il a fallu en fabriquer plusieurs avant de trouver la bonne méthode. Un muret échantillon a été monté pour essayer un haut de mur, avec les essais de dalles en ciment et de briques stabilisées, enduit. Après ces tests, le planning du chantier a été élaboré, les commandes de matériaux faites et des productions ont été lancées : les petites briques de voûte, les dalles ferrociment, les briques stabilisées. Les maçons participant à ce chantier ont été choisis : Idrissa Togo et Hamidou Karembé qui avaient déjà une expérience en voûtes ou coupes, et Hogon Tembely et Babani Sangaré qui avaient participé au premier chantier et avaient montré beaucoup de motivation. Le chantier a alors pu démarrer avec l'implantation, la démolition de la clôture, les fouilles, les fondations en pierres, soubassement en pierres maçonnées à la terre stabilisée, la barrière capillaire ciment. Les maçons embauchés pour la construction du garage préféraient la technique des pierres à plat pour la fondation, plus lente que celle avec les pierres debout, mais plus solide. À notre départ, l'état d'avancement du chantier en était là pour un des deux bâtiments, les briques livrées étaient prêtes à être maçonnées.

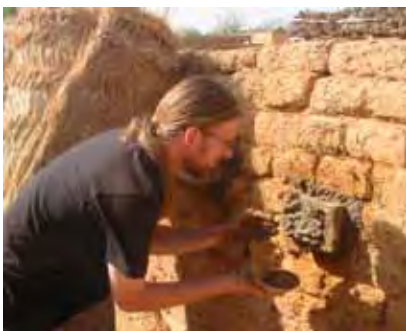
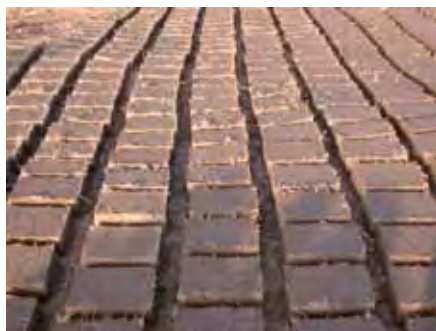
test pour valider les briques et définir la composition du mortier et lancement de la production de petites briques

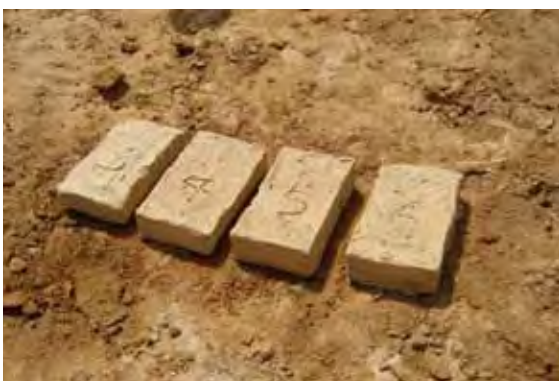
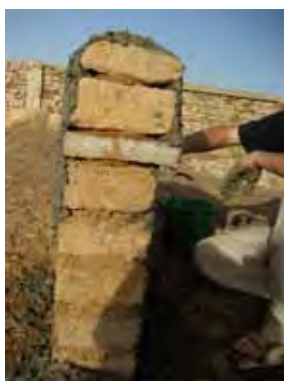
tests de stabilisation de la terre pour faire des briques : 3, 4, 5 et 6 % de ciment et muret échantillon pour essayer un haut de mur

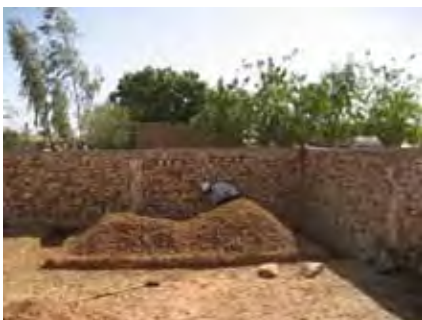
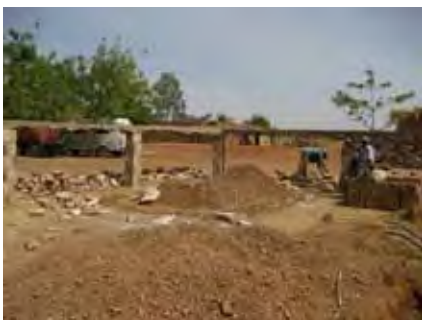
creuse des fondations et démolition de la clôture

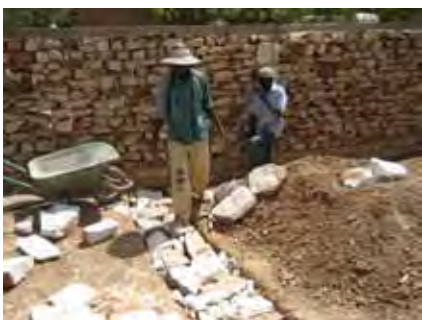
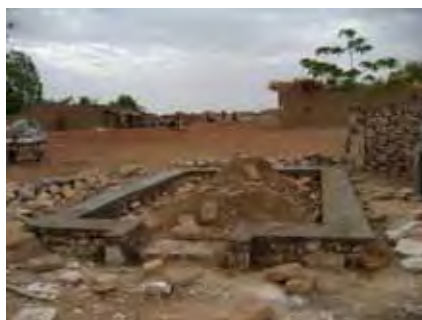
fondations en pierres et soubassement en pierres maçonnées à la terre stabilisée, barrière capillaire ciment

Les fondations avec du banco simple et rejointoyées avec du ciment ont été proposées, mais celles-ci ne conviennent pas en milieu potentiellement humide comme là où nous souhaitons construire. La pose des pierres à plat pour le blocage est quelque chose de moins en moins utilisé ici. Ce choix a été déterminé par le fait que les pierres posées verticalement de chaque côté du mur sont moins stables et consomment beaucoup de ciment. Les premiers maçons de Bandiagara n'ont pas compris la méthode. Ils ont posé un lit de banco au fond de la fouille puis un lit de pierre, puis un lit de banco : les pierres ne se touchent pas les unes les autres entre les couches, il a fallu intervenir et expliquer qu'une fondation qui a des pierres qui ne se touchent pas est une fondation qui ne sert pas à grand chose. Le mélange a été changé en raison de la potentielle inondation du terrain. Nous sommes passés du banco simple à un mélange de 10 seaux de terre pour 2 de sable et 1 de ciment. Puis ils ont placé les pierres à plat mais en laissant un espace entre les deux parties du mur. Des rappels ont été faits sur les problèmes qui peuvent être causés par un mur qui pourrait s'ouvrir en deux. Il faut placer de temps en temps des pierres de 40 cm qui font toute l'épaisseur du mur. Certains maçons n'ont pas vu l'intérêt de placer les pierres horizontalement. cela demande effectivement plus de pierres, plus de taille et peut-être plus de mortier. D'autres en revanche,
