Réalisation d'un avant-projet : mission de maîtrise d'œuvre pour la réalisation de travaux de gestion et de restauration de la Chée et de la Nausonce (55)

Réalisation d'un Avant-Projet

Mission de maîtrise d'œuvre pour la réalisation de travaux de gestion
et de restauration de la Chée et de la Nausonce (55)

Mémoire présenté pour l'obtention du diplôme d'Ingénieur de l'ENGEES

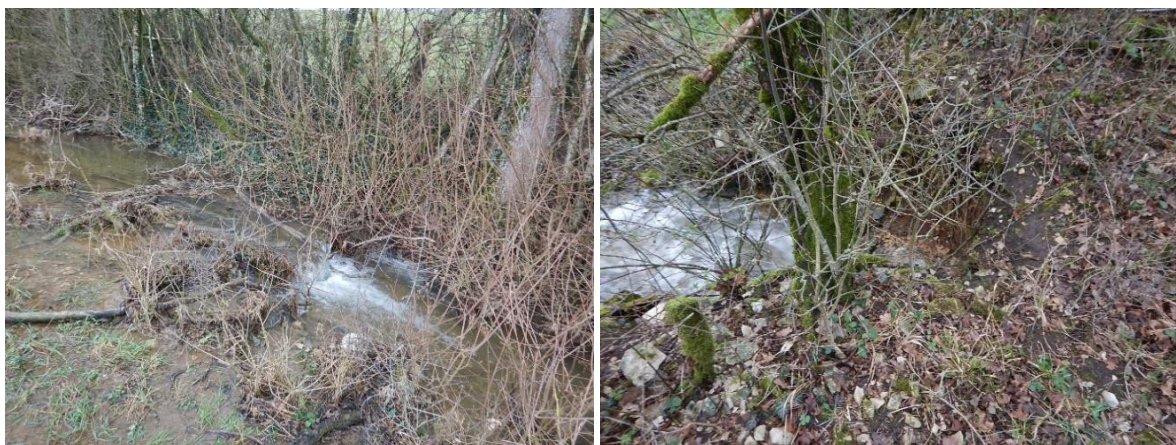
Le tronçon CHE – BD – 02 (Cf. figure 14) n'était concerné par aucun travaux. Cependant, il a été observé la présence de deux ouvrages infranchissables (OU1 et OU2 : Cf. figure 15) qui perturbent la continuité écologique du cours d'eau, il est donc proposé d'intégrer leur effacement dans le programme de travaux.

Figure 15 : Ouvrages OU1 et OU2, Les-Hauts-de-Chée_17/03/2021

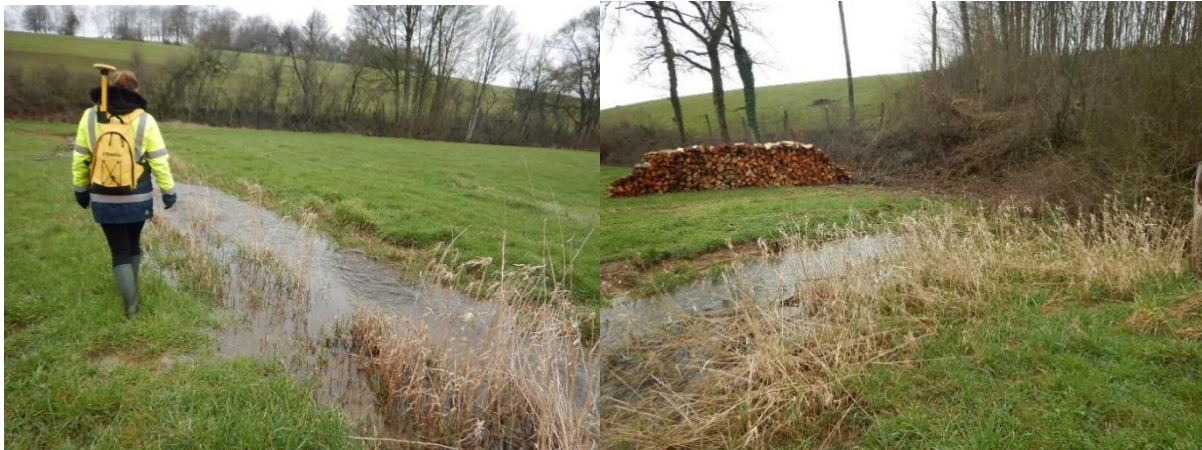
pourquoi, la pose de clôtures, la mise en place de deux passages à gué et d'un abreuvoir sont proposés à intégrer au programme de travaux.

Figure 16 : Cours d'eau traversant une parcelle non protégée, Les-Hauts-de-Chée_ 17/03/2021
(Source IRH)

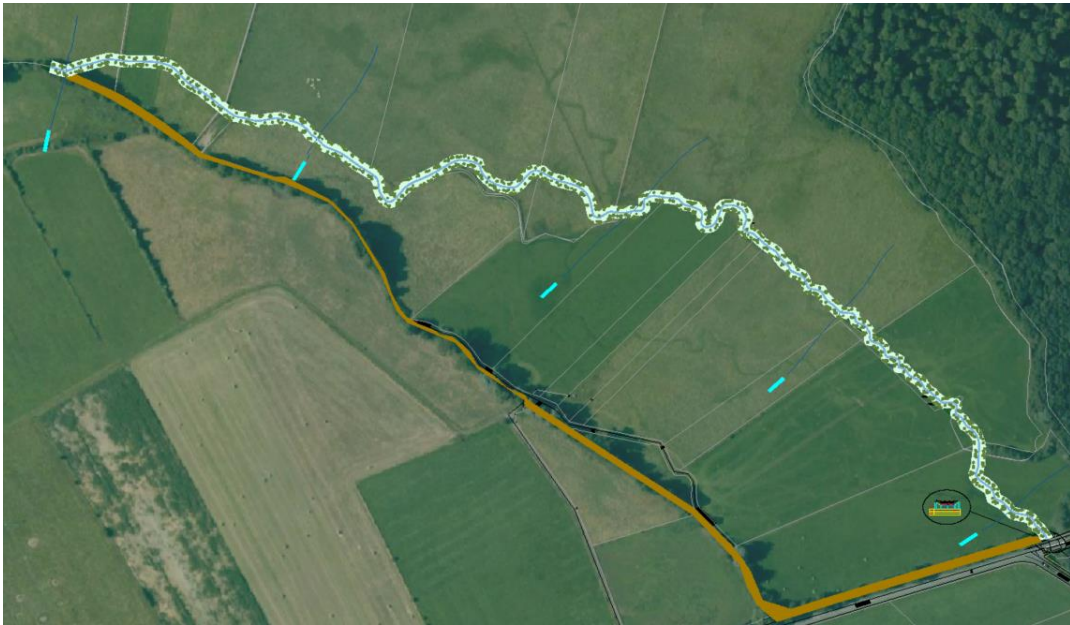
Le nouveau tracé sera localisé en rive gauche et sur une longueur de 1 145 mètres (Cf. figure 37). Sur une partie du linéaire, il sera réalisé un tracé en formation afin de suivre le chemin préférentiel de l'eau. Les sinuosités dessinées permettront de réduire la pente du profil en long pour atteindre 0,15 %.

Figure 37 : Implantation et tracé de la remise en fond de talweg au droit des tronçons 1 et 2
(Source : IRH)

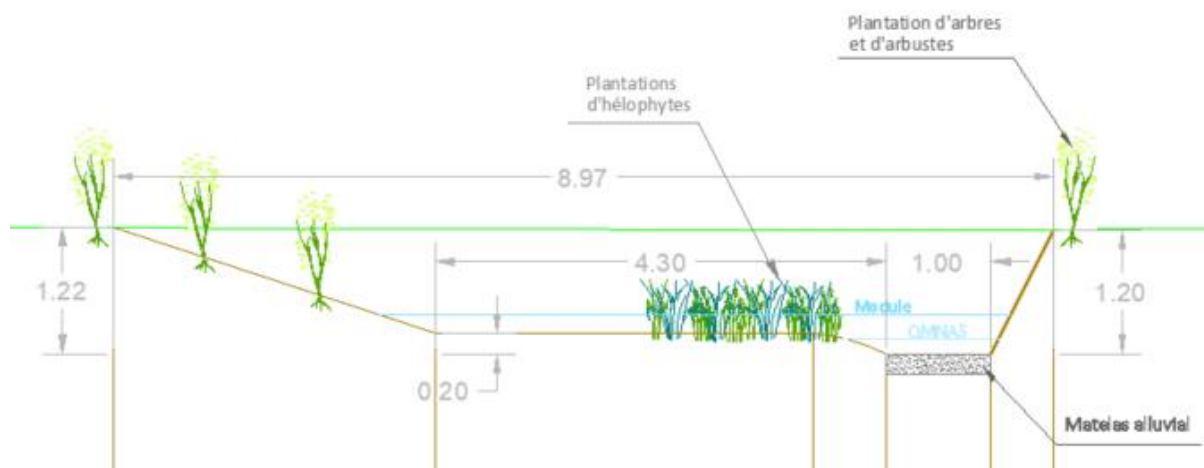
La pente de certains talus en extrados seront protégés par un géotextile biodégradable dû fait d'une pente importante puis les deux berges seront plantées d'arbres et d'arbustes afin de les stabiliser. De la même manière des hélophytes seront plantés sur les banquettes pour un meilleur maintien (Cf. figure 39).

Figure 39 : Aménagements prévus au droit du profil en travers des tronçons 1 et 2 de la Wiseppe
(Source : IRH)

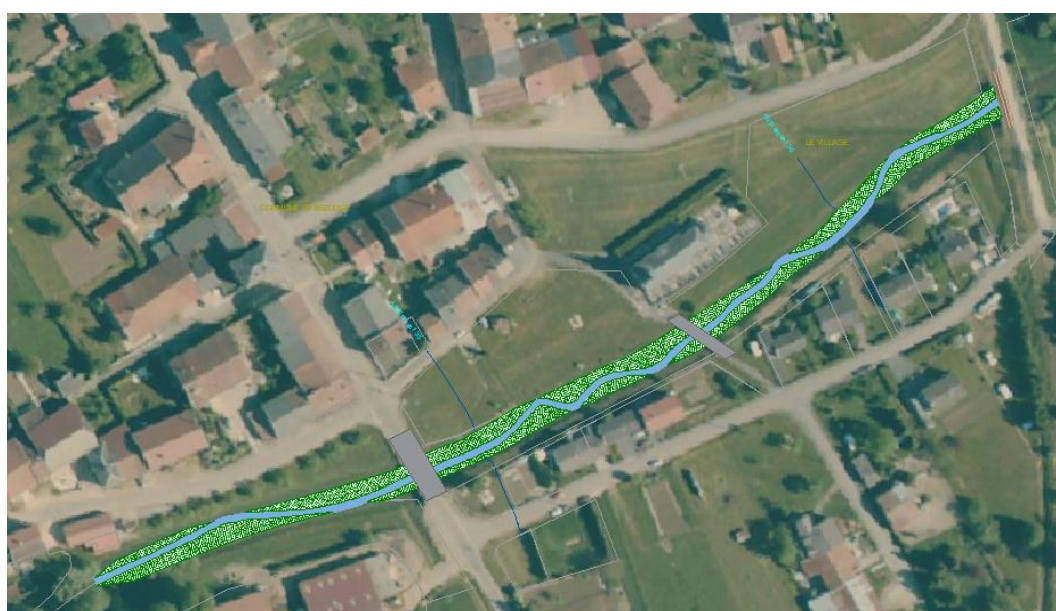
Figure 43 : Vue en plan des aménagements prévus au droit du tronçon n°6 de la Wiseppe

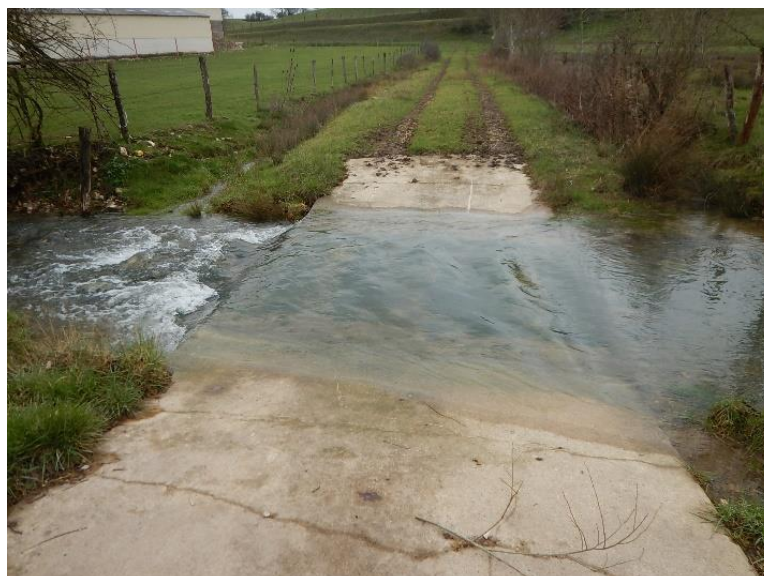
Le tronçon CHE-BD-03 (Cf. figure 45) traverse les villages de Marat-la-Grande, Les Marats et Marat-la-Petite. Il était concerné par des travaux de reconstitution de la ripisylve et de lutte contre le piétinement du lit. Lors de la visite de terrain, il a été constaté que ces travaux étaient nécessaires. Quelques autres secteurs de piétinement ont également été observés, nous proposons de les intégrer au programme. Il existe un passage à gué en béton (OU3 : Cf. figure 46) très impactant pour le cours d'eau, nous proposons de le supprimer et de le remplacer par un passage à gué en calcaire pour rétablir la continuité écologique du cours d'eau.

Figure 46 : Passage à gué bétonné impactant OU3, Les-Hauts-de-Chée_17/03/2021

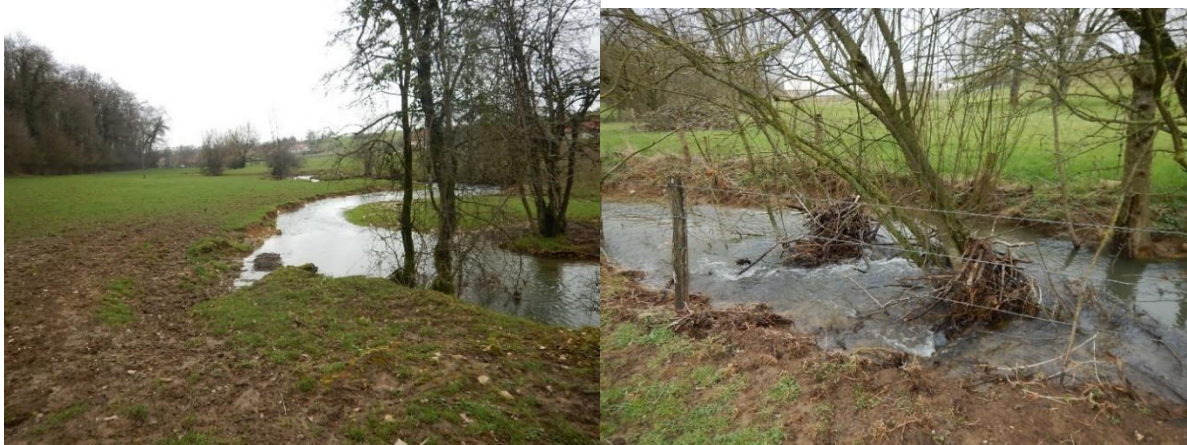
Quelques secteurs supplémentaires dépourvus de ripisylves ont été identifiés. Ainsi que la gestion de quelques embâcles et de dépôts anthropiques (Cf. figure 47).

Figure 47 : Zones dépourvues de ripisylve à gauche et embâcles à droite, Les-Hauts-de-Chée_ 17/03/2021
(Source : IRH)

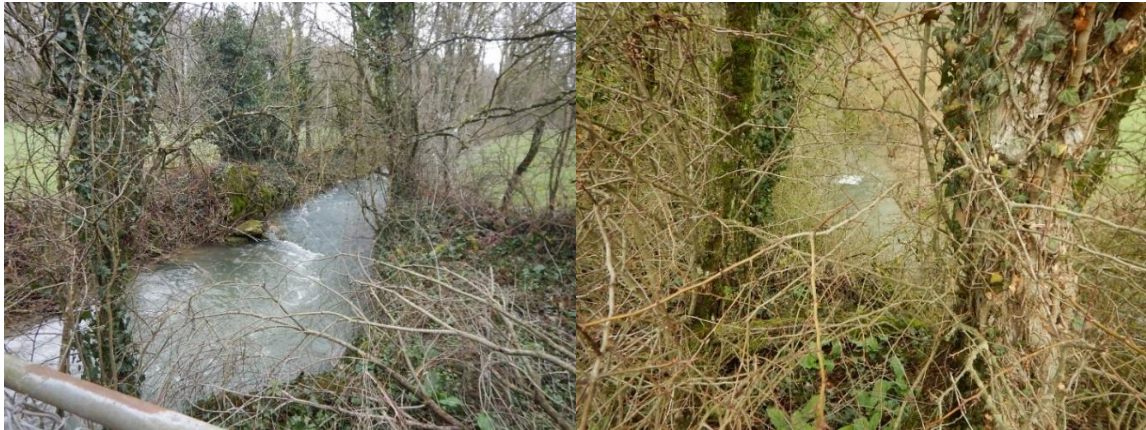
Le tronçon CHE-BD-04 (Cf. figure 50) présente 2 seuils (OU4 et OU5 : Cf. figure 51) portant atteinte à la continuité écologique du cours d'eau, c'est pourquoi il faudra les supprimer.

Figure 51 : OU4 et OU5, Les-Hauts-de-Chée_17/03/2021

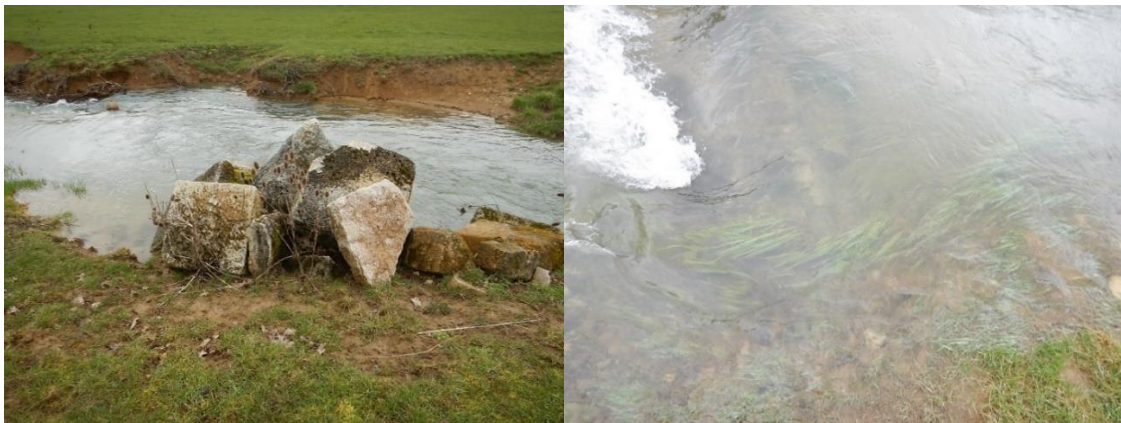
Un troisième seuil avait été observé en 2016 (OU6 : Cf. figure 52) lors de l'ancienne étude menée par SINBIO. Il avait été proposé de le supprimer mais ce dernier a été détruit depuis.

Figure 52 : Seuil OU6 détruit à gauche et canalisation à droite, Les-Hauts-de-Chée_17/03/2021

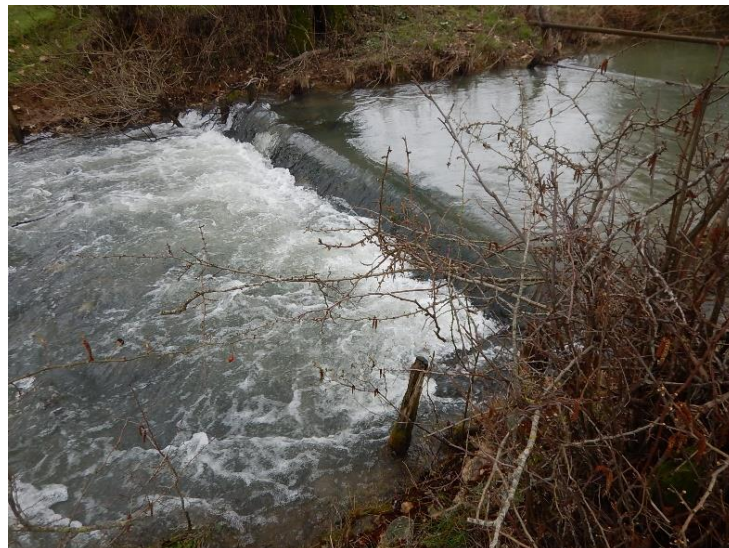
Figure 55 : Seuil OU7, Les-Hauts-de-Chée_17/03/2021
(Source : IRH)

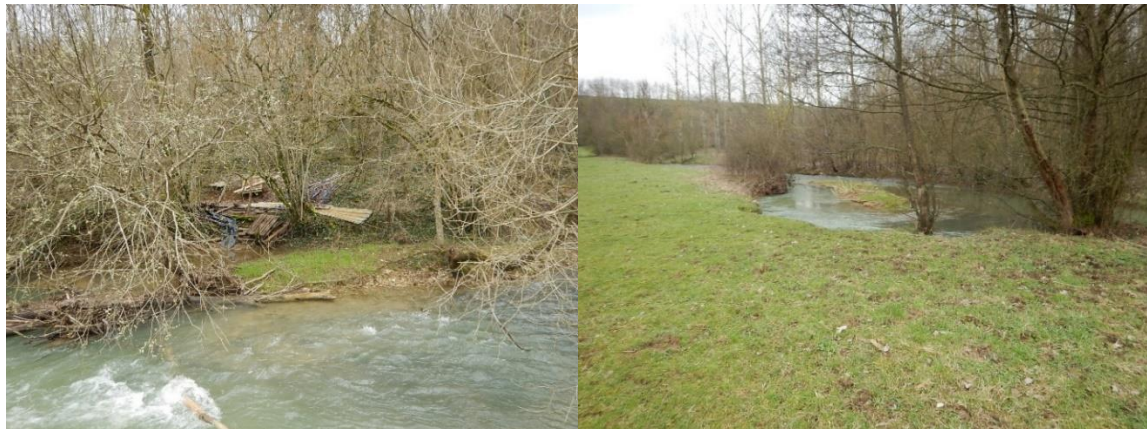
Figure 57 : Dépôt anthropique à gauche et atterrissement à droite, Les-Hauts-de-Chée_ 17/03/2021
(Source : IRH)

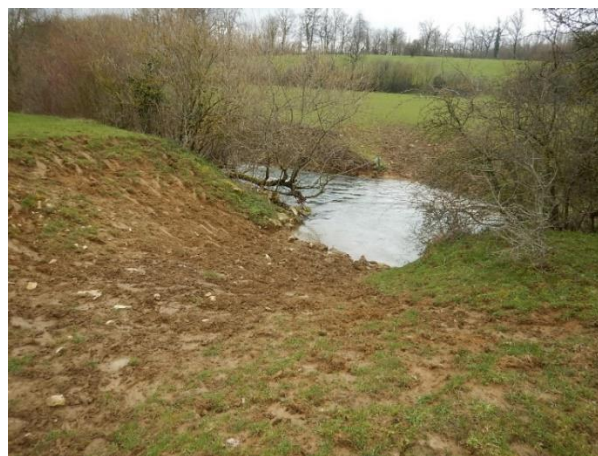
Il est également proposé l'aménagement d'un passage à gué (Cf. figure 58).

Figure 58 : Zone d'implantation du passage à gué, Les-Hauts-de-Chée_ 17/03/2021
(Source : IRH)

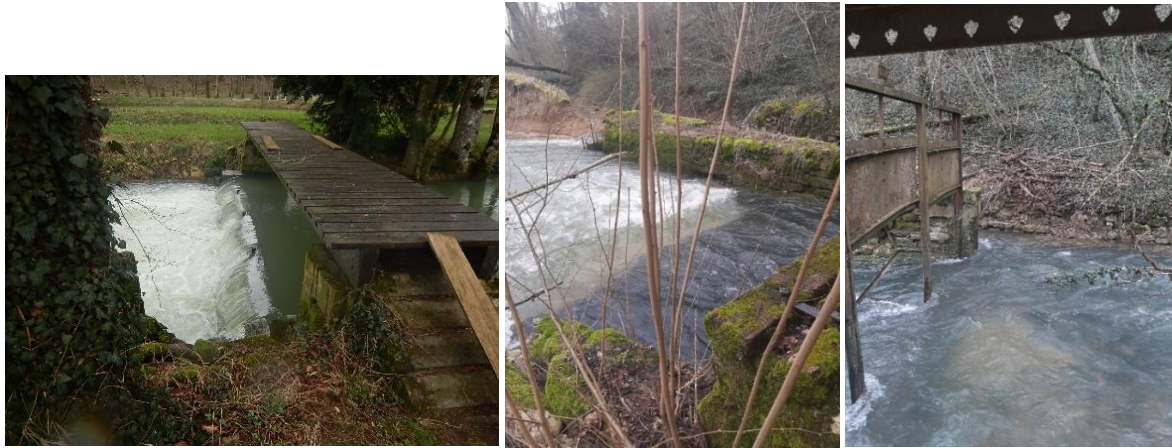
Figure 61 : OU8 à supprimer et Ancien vannage OU9 à aménager, Les-Hauts-de-Chée_17/03/2021
(Source : IRH)

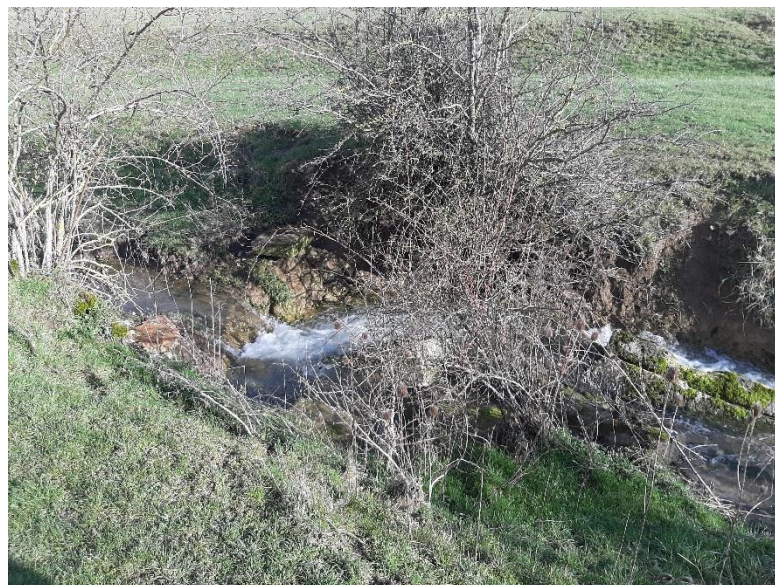
Figure 65 : OU10 à supprimer, Seigneulles_17/03/2021

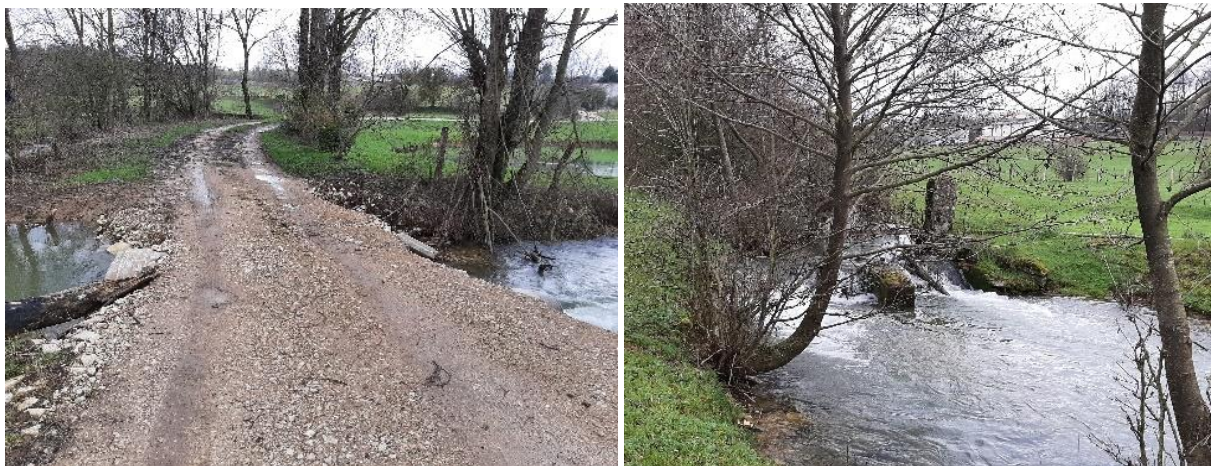
Figure 69 : Buse OU12 à aménager et seuil OU13 à supprimer, Les-Hauts-de-Chée_17/03/2021
(Source : IRH)

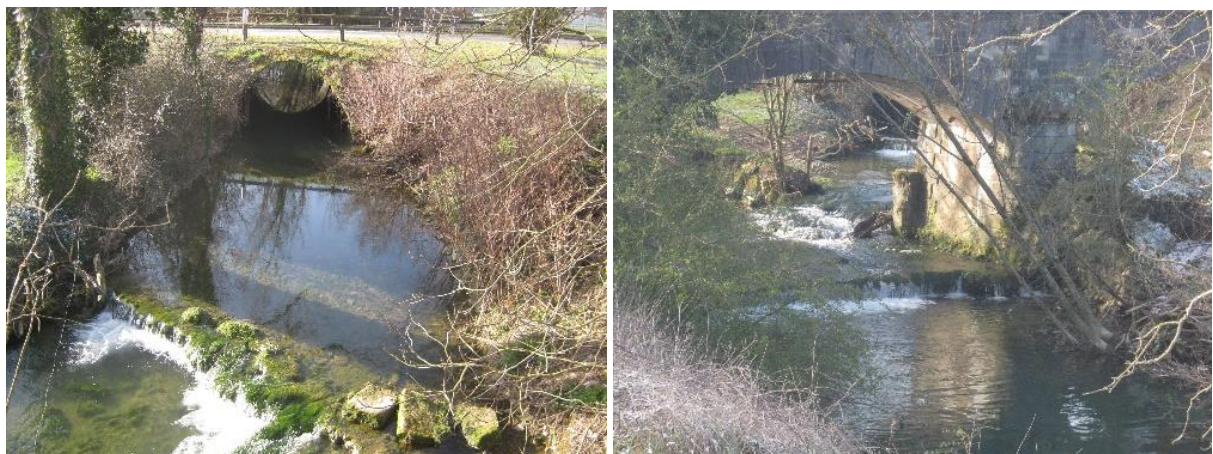
Figure 78 : Seuil OU14 à gauche et radier OU15 à droite, Les-Hauts-de-Chée_07/04/2021
