Vivement hier, nous bâtissons demain !

Comment l'inventaire du patrimoine bâti en
pisé peut-il accompagner la mise en place de
politiques locales en matière d'habitat ?

**- Le cas de la Communauté de Communes
Dombes Saône Vallée -**

Mémoire de Diplôme de Spécialisation et d'Approfondissement
architecture de Terre - mention patrimoine - promotion 2020-2022

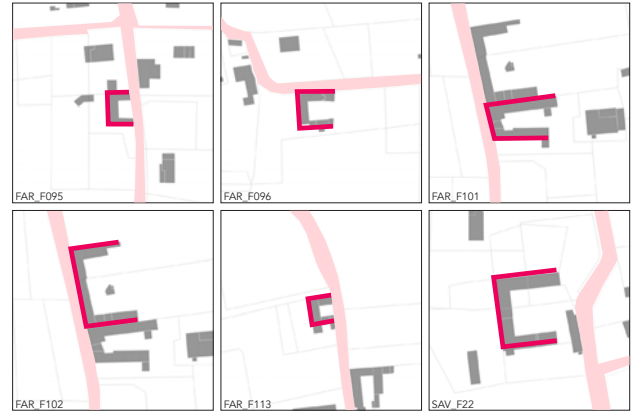
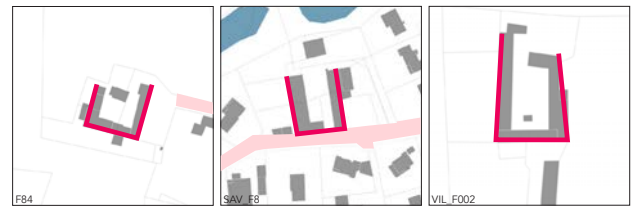
Implantation des fermes carrées

Les statistiques ont clairement montré que l'implantation de ces fermes n'étaient pas le fruit du hasard et qu'une vraie connaissance du climat et des vents dominants guidait l'implantation depuis la première cellule de vie (logis+grange/écurie)

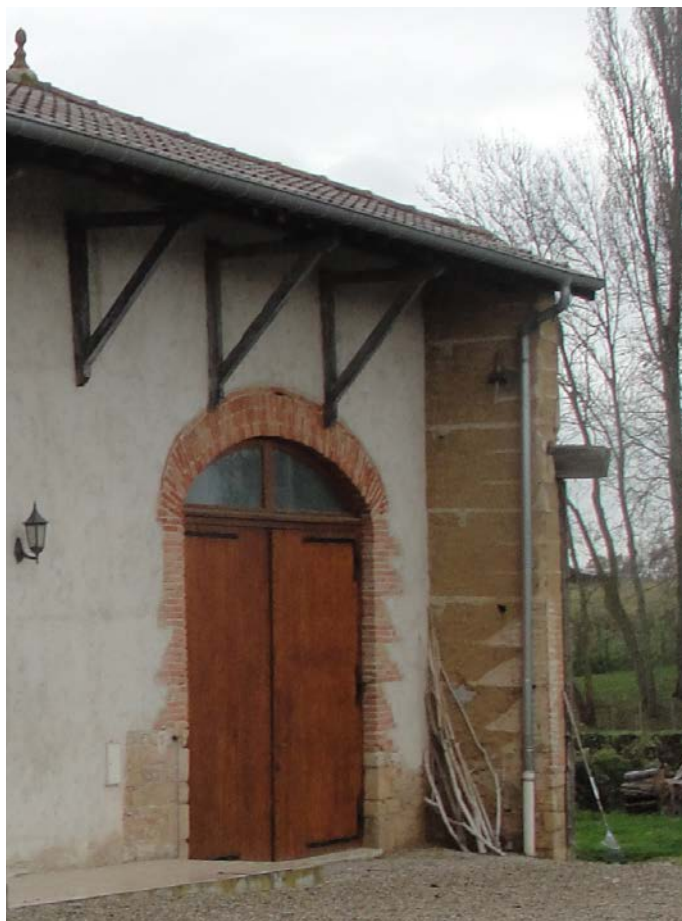
enduit au sud

laissé brut à l'est

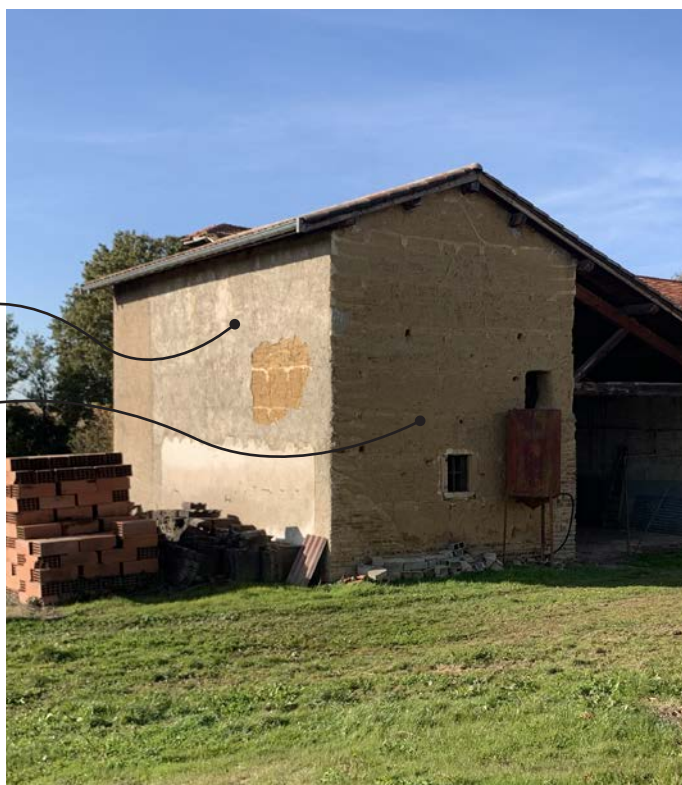
Illustration du mur protecteur
suvent présent sur les fermes
en barre

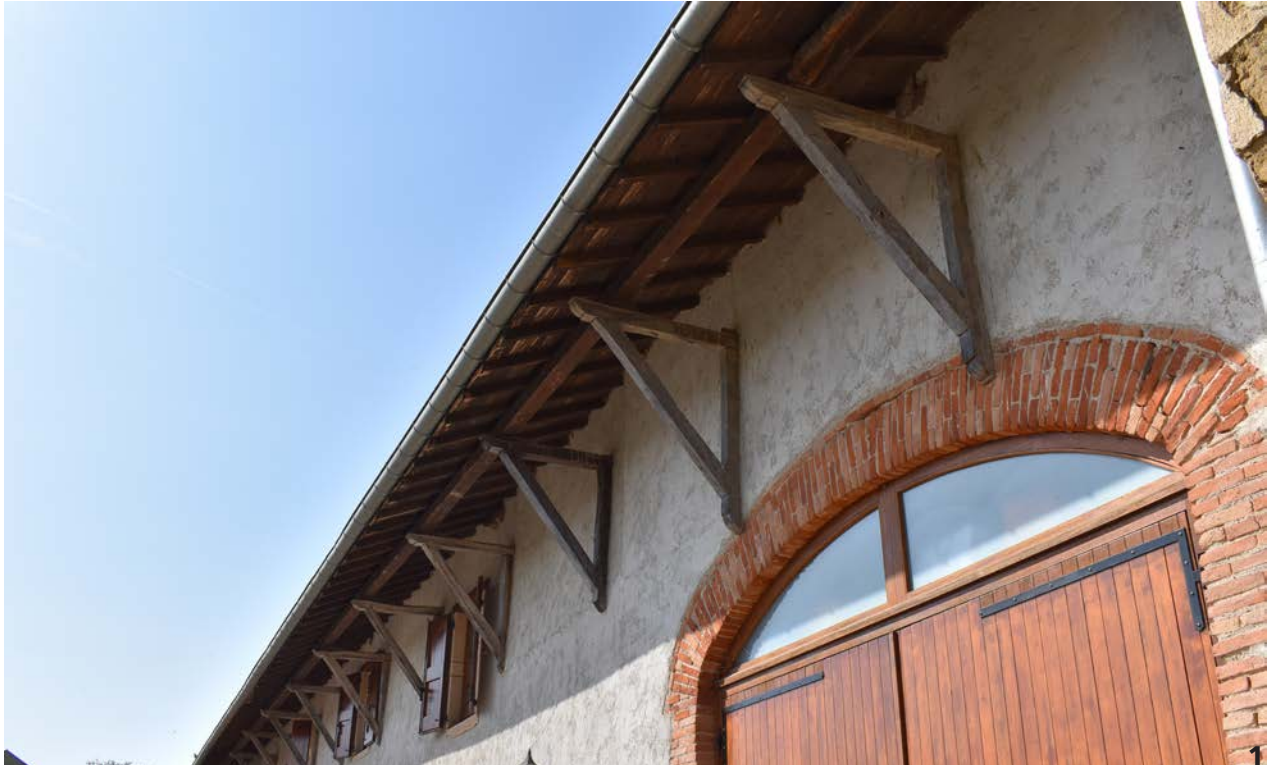
1. Dabord de toiture en console ©Magali Delavenne, service PIG, 2022
2. pompe pour le puit ©Magali Delavenne, service PIG, 2022
3. Encadrement de fenêtre pierre calcaire ©Magali Delavenne, service PIG, 2022
4. Coupe transversale ©Alix Moreau
5. Accès grange, encadrement brique cuite - arc en anse de panier ©Magali Delavenne, service PIG, 2022
6. Mur pisé enduit à la chaux - soubassement moellons de pierre calcaire ©Magali Delavenne, service PIG, 2022

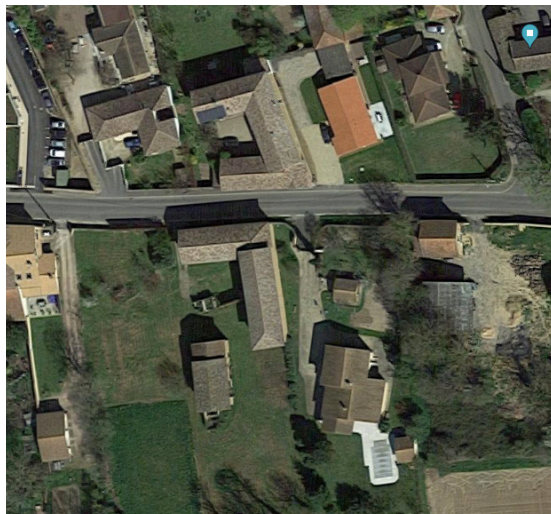
1. Ouverture d'accès au fenil
©Magali Delavenne, service
PIG, 2022
2. Façade sud, ©Magali
Delavenne, service PIG, 2022
3. Relevé et redessin des murs
en pisé ©Alix Moreau

Malgré l'abandon de la ferme dans les années 90, le pisé reste dans un état de conservation remarquable et ne présente pas de grosse pathologie, seule l'érosion des angles et les coulures de la terre évoquent le temps passé. De nombreux détails spécifiques à sa mise en œuvre d'une terre crue très fine sont présents ici et témoignent de la grande expérience des maîtres d'œuvre de l'époque.

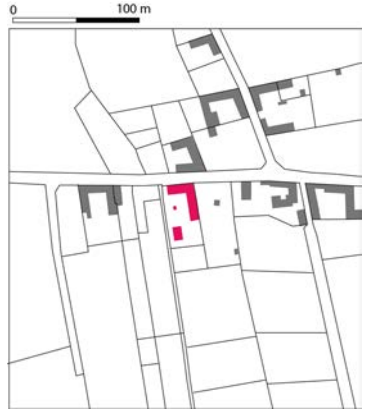
T1

Etat en 1849

La ferme n'est pas présente sur le premier cadastre de 1832 mais la construction est déclarée en 1849 par la famille Guillard. Une plaque en métal indique d'ailleurs le nom d'Antoine Guillard au-dessus de la porte d'entrée la plus au sud de l'ensemble bâti, peut-être s'agit-il du premier propriétaire des lieux. Nous savons, grâce à la propriétaire actuelle des lieux, que la ferme est restée dans la même famille depuis sa construction.

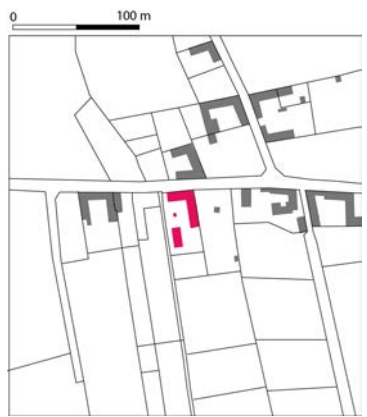
T2

Avant 1933

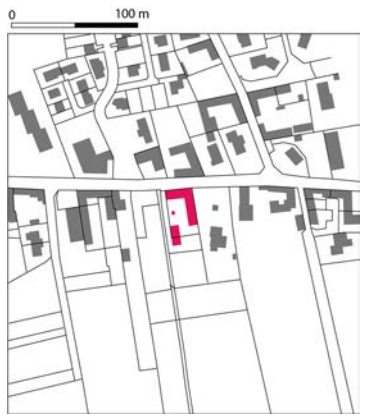
T3

1849-date précise inconnue

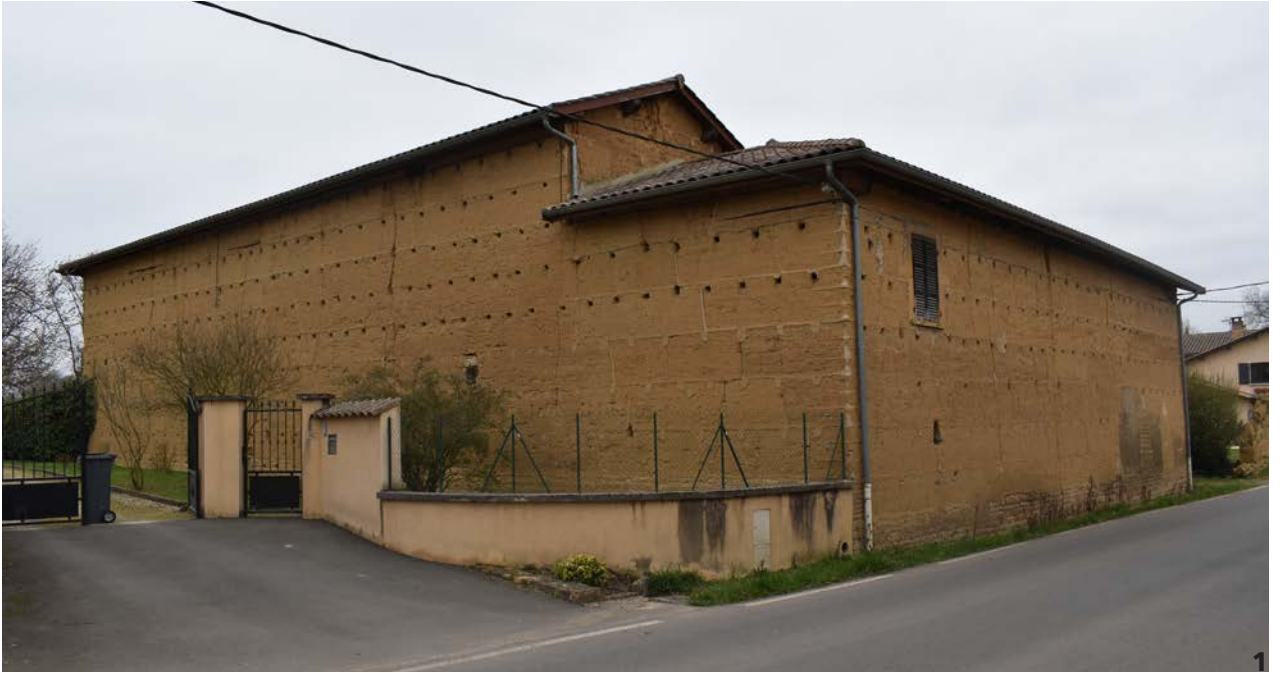
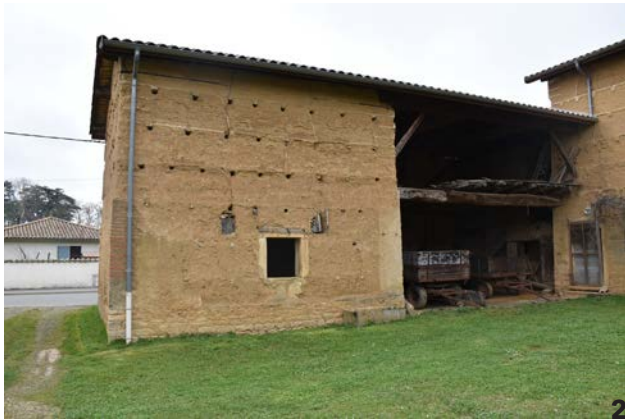
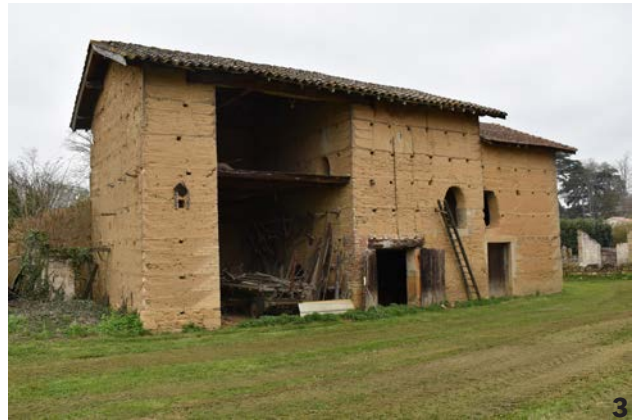
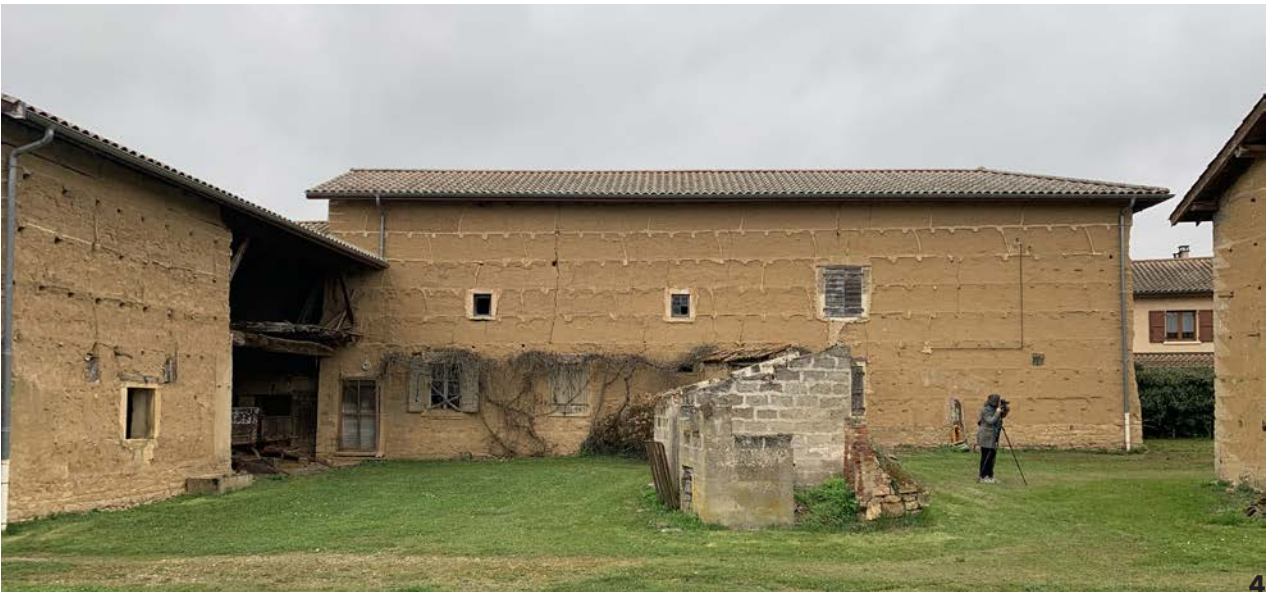
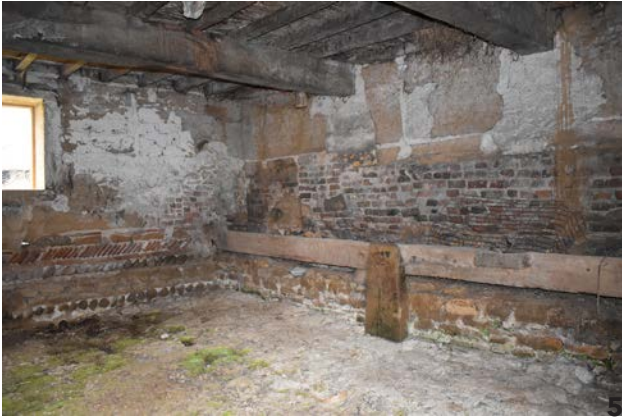
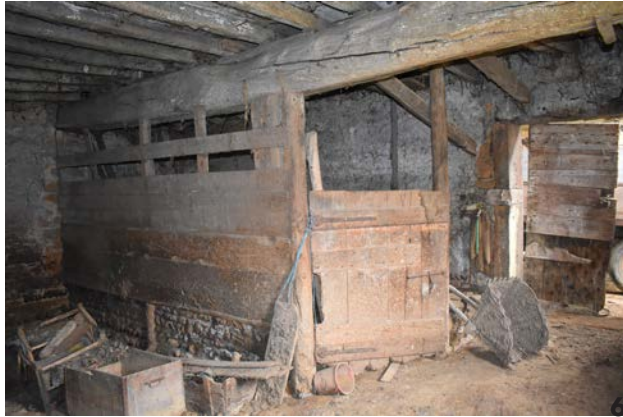
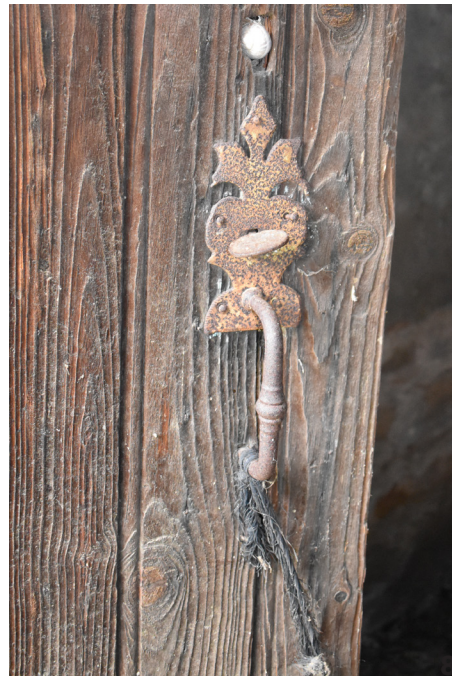
1. façade sur rue
2. grange écurie famille A
3. grange écurie famille B
4. bâtiment logis
5. écurie B
6. écurie A
7. encadrement fenêtre linteau
bois et pierre calcaire
8. poignée de porte écurie
9. cuisine logis B
10. evier logis B

Dès sa construction, la ferme a été pensée pour accueillir deux générations d'une même famille. Tous les éléments de vie et de production agricole sont donc dédoublés.

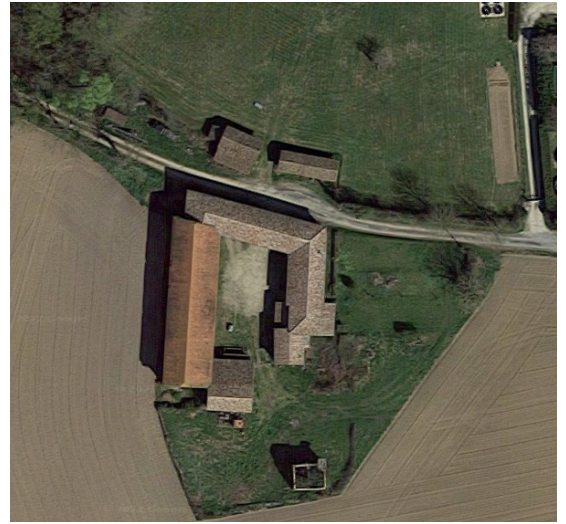
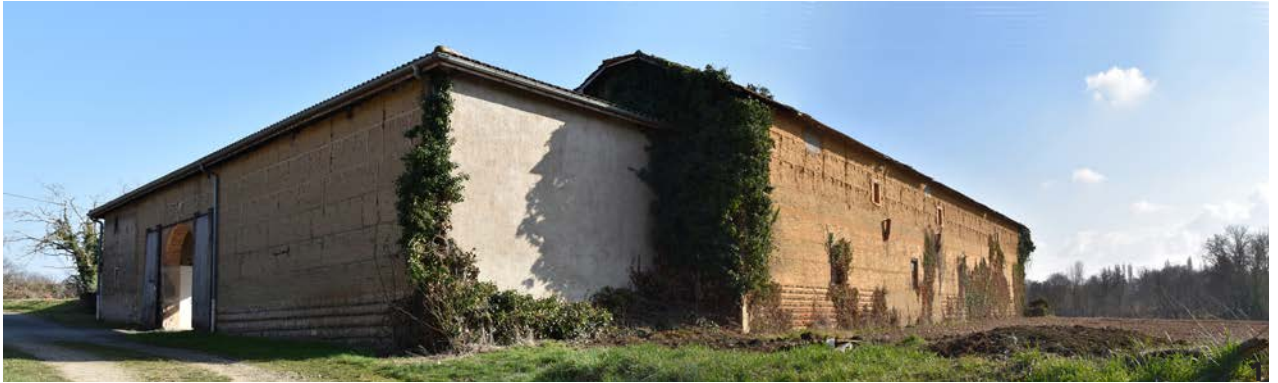
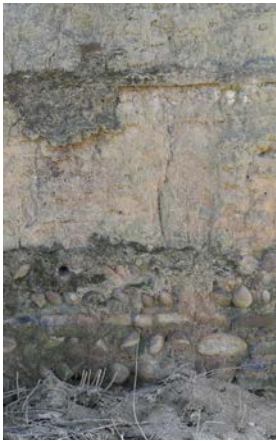
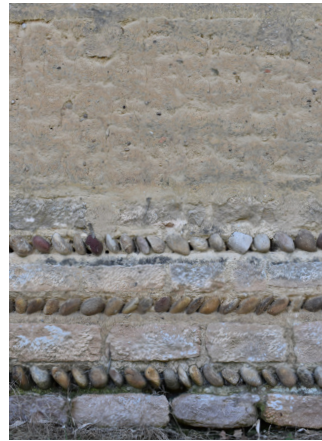
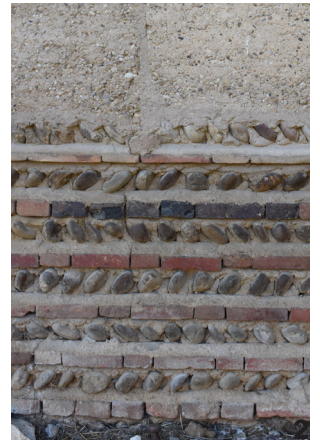
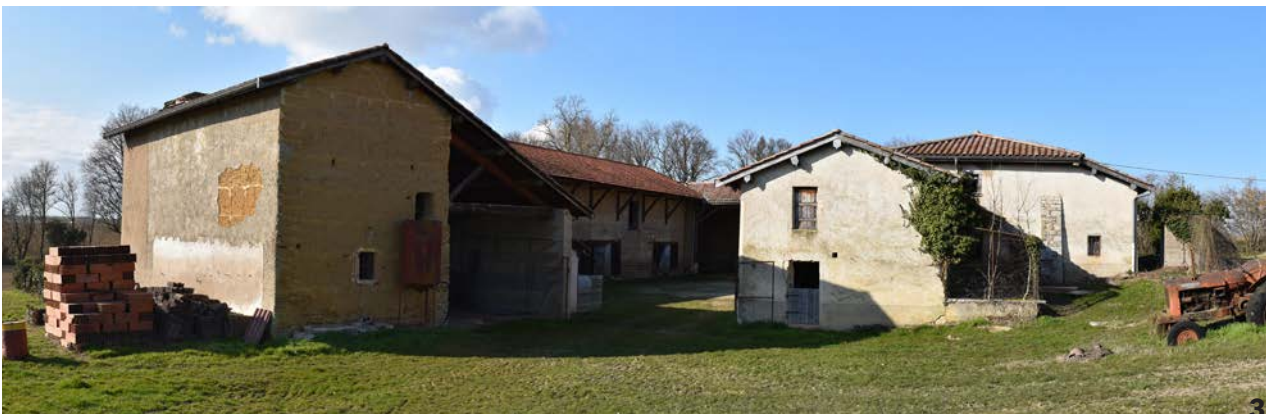
1. façade nord
2. photographie des différents pisés

4. façade ouest
5. Relevé et redessin des différents pisés
©Alix Moreau, 2022

- ① Soubassement pierre calcaire
- ② Soubassement galets + briques
- ③ Soubassement galets + pierre calcaire
- ④ Soubassement béton de chaux
- ⑤ Renfort d'angle brique
- ⑥ Renfort d'angle chaux
- ⑦ Encadrement de porte pierre calcaire

Cette troisième ferme a été sélectionnée pour sa morphologie en U clairement dessinée et la grande diversité de ses pisés qui traduisent une longue histoire. Implantée en écart du village de Savigneux, elle dispose de plusieurs hectares de terrain attenant. La ferme n'a pas subi de modifications dans sa morphologie depuis les années 1940, elle est donc un bon témoin du mode d'habiter de l'époque. La ferme n'est actuellement plus en activité, son propriétaire est actuellement en recherche d'un acheteur.

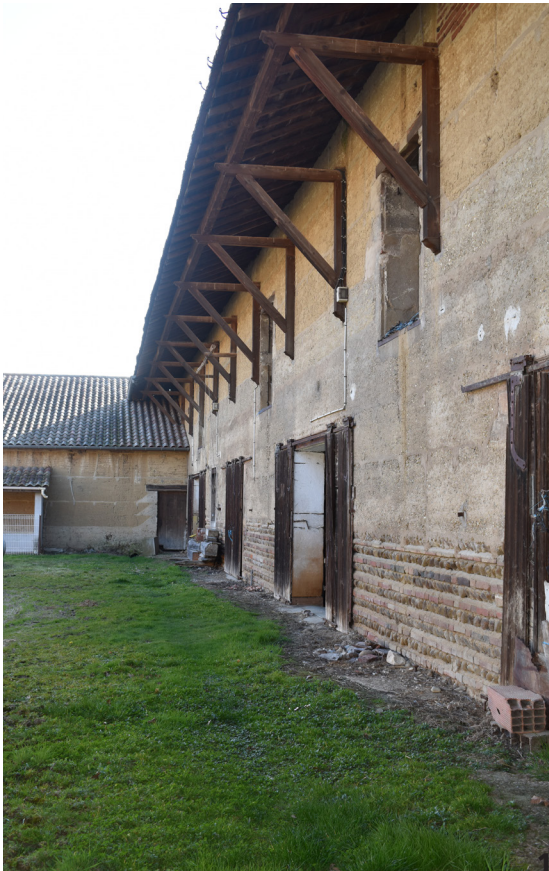
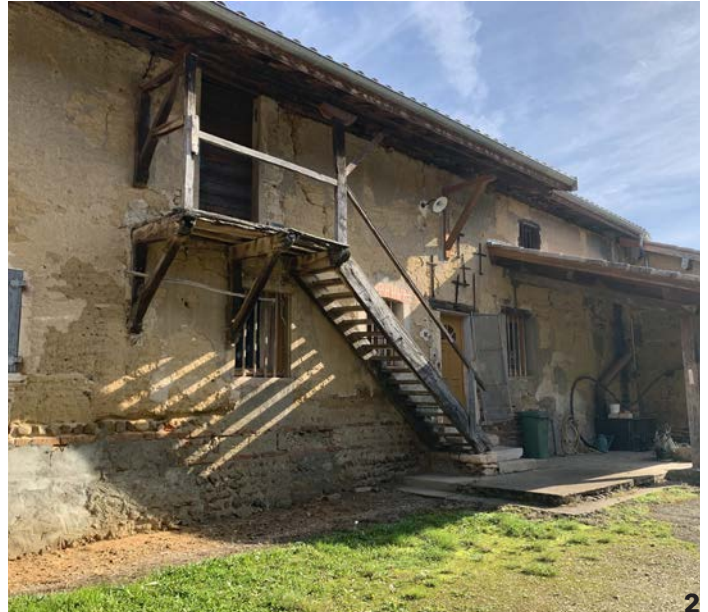
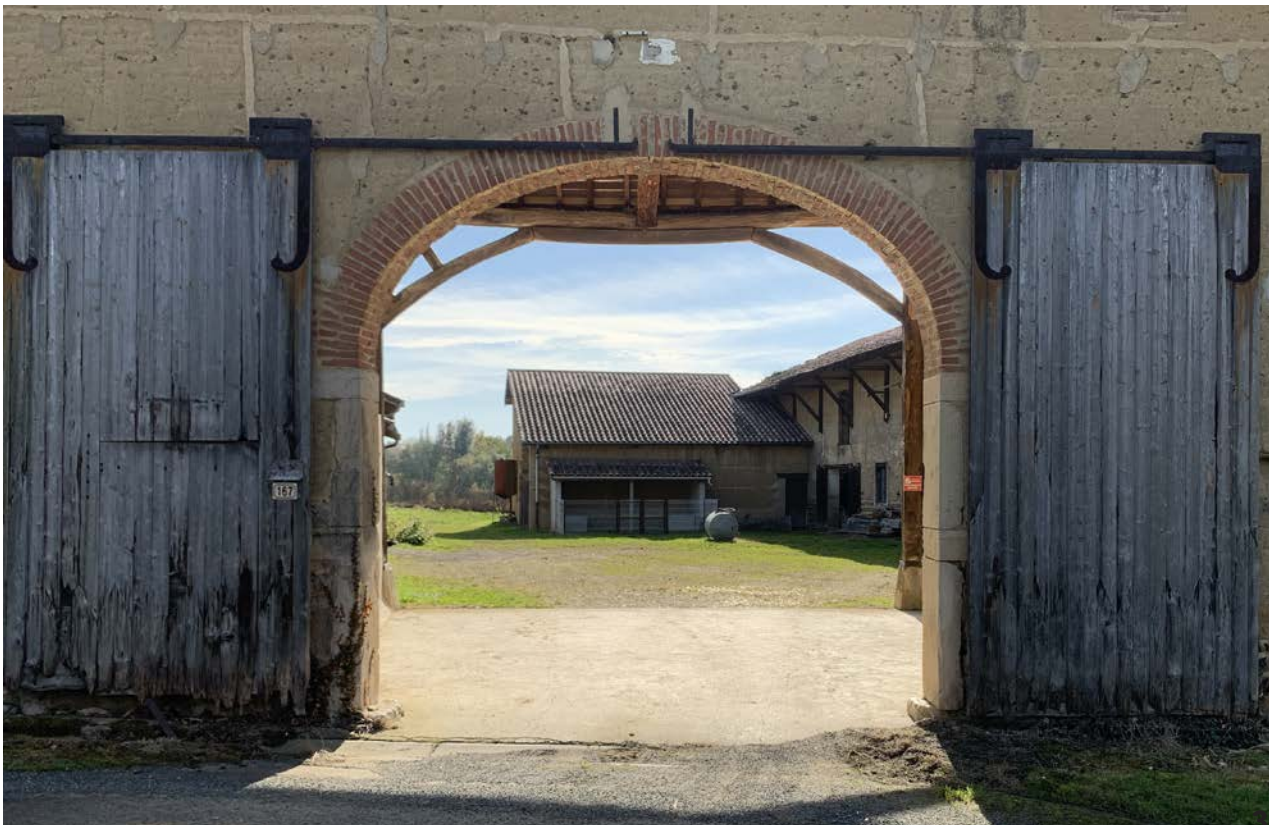
1. façade est intérieure - les nouvelles écuries
2. façade ouest intérieure - le logis
3. Porte d'entrée de la ferme - arc en brique en anse de panier

4. coupe transversale
 5. abreuvoir à vache
 6. ascenseur à foin
 7. mangeoir
- ©Alix Moreau, 2022

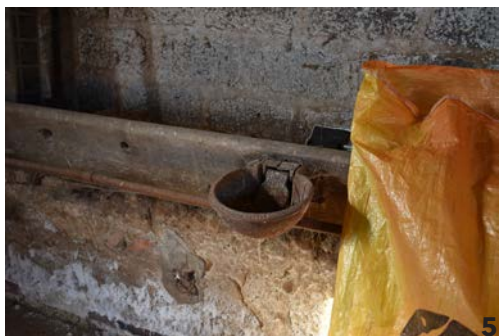
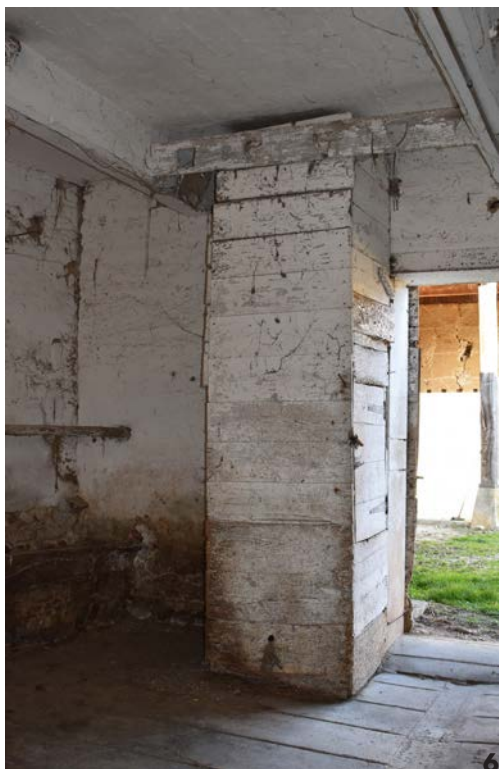
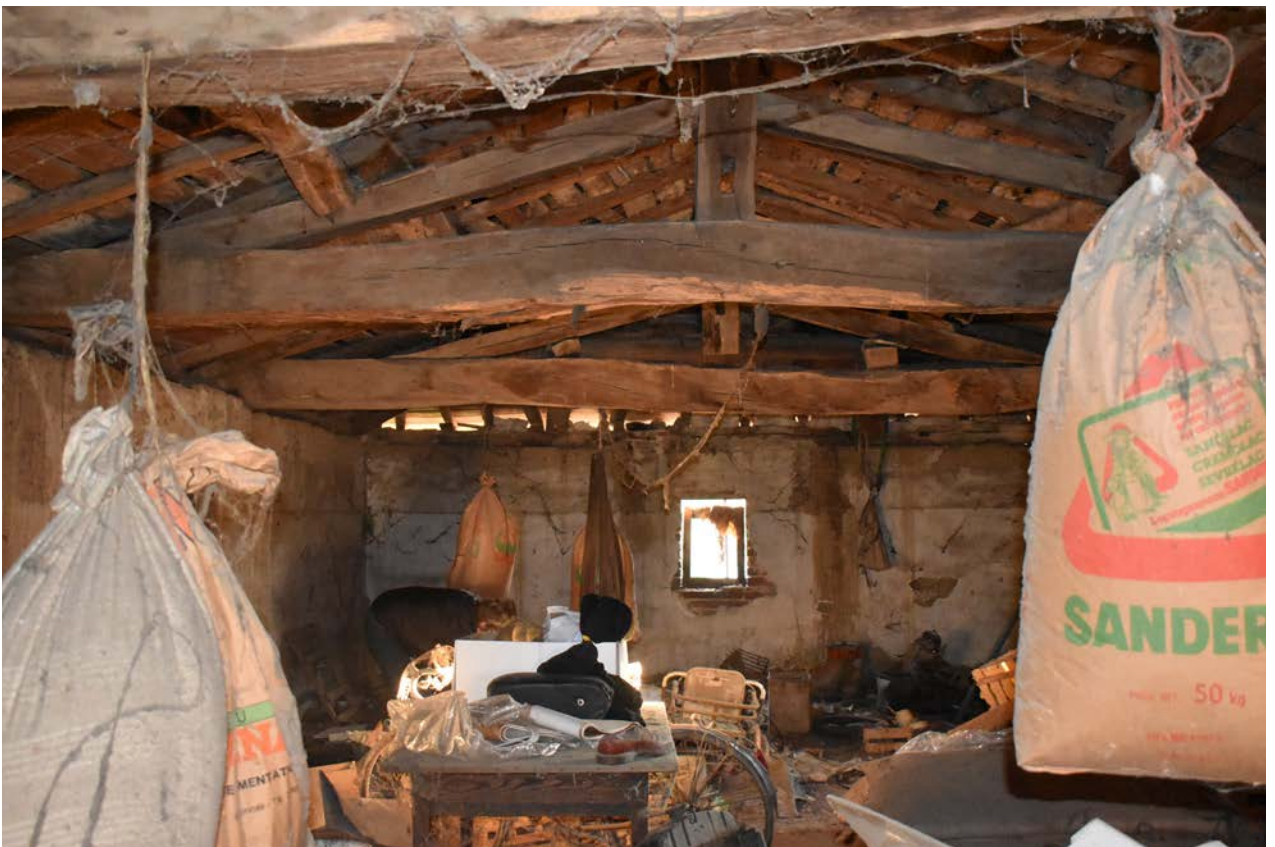
1. écurie des chevaux
2. grenier
3. placard dans mur pisé
4. ventilation écurie
5. séchoir à fromage
6. inscription des nom des saisonniers dans l'encadrement de porte du suel
7. Tradition locale : accrochage au dessus de la porte d'une croix et d'un bouquet de blé fraîchement cueillit le 7 juillet à 7h00 pour bénir les récoltes. La croix avait été plantée dans le champ lors des semences en automne.

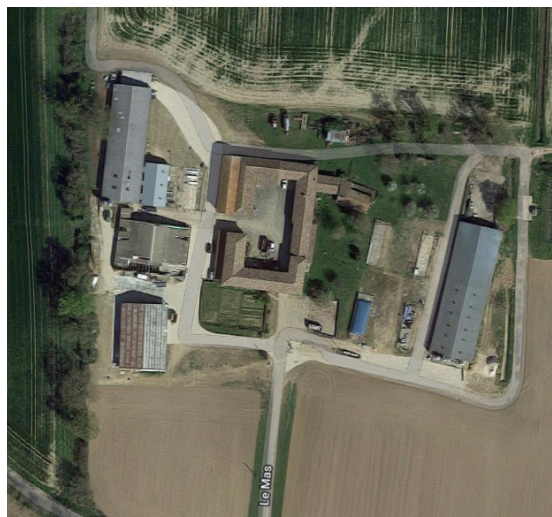
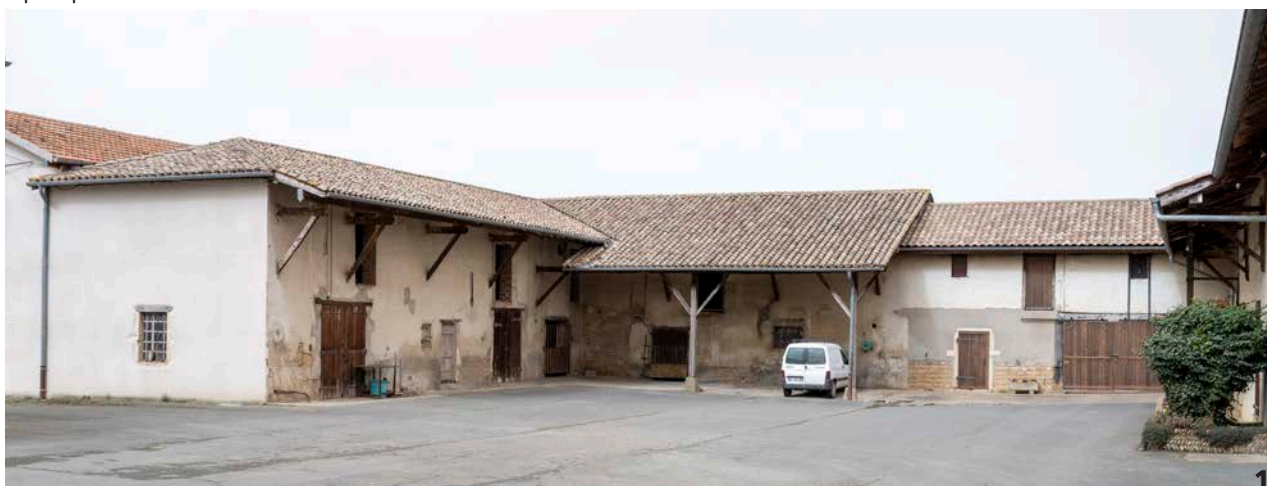
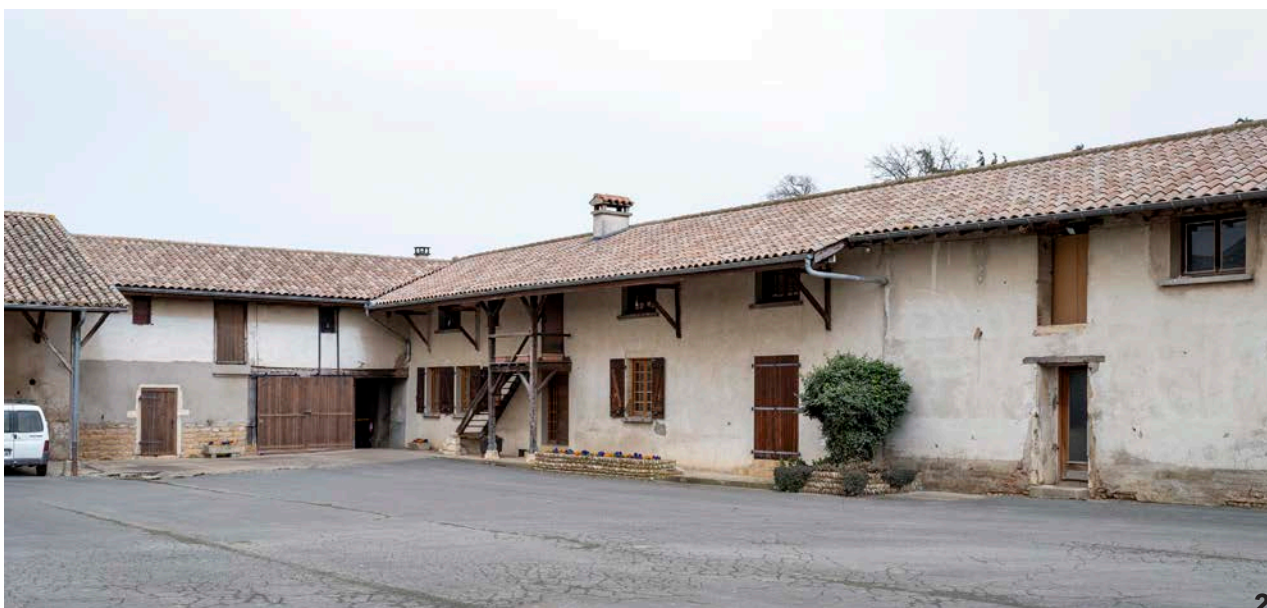
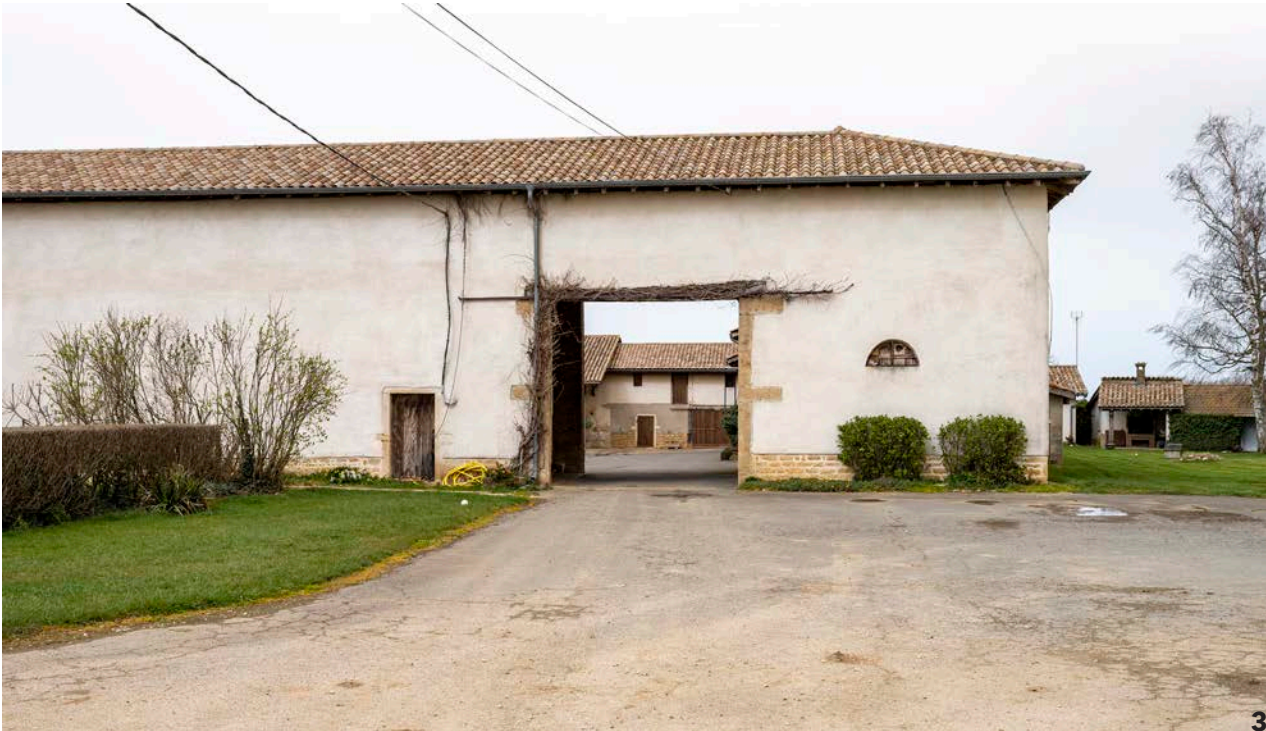
1. cour vue sur les écuries des vaches ©Michel Peres, service PIG, 2022
2. cour vue sur le logis ©Michel Peres, service PIG, 2022
3. entrée de la ferme ©Michel Peres, service PIG, 2022
4. relevé et redessin des différents pisé ©Alix Moreau

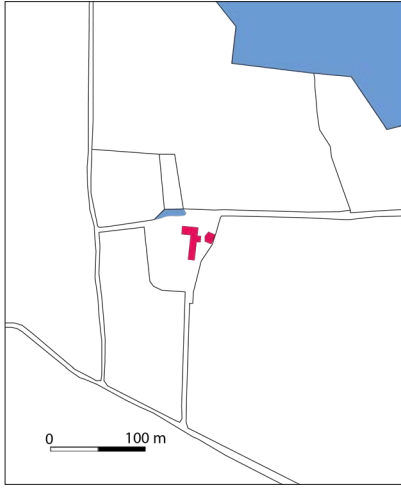
4

- ① Soubassement galets + briques
- ② Soubassement pierre calcaire
- ③ Soubassement béton de chaux
- ④ Renfort d'angle brique
- ⑤ Renfort d'angle béton de chaux

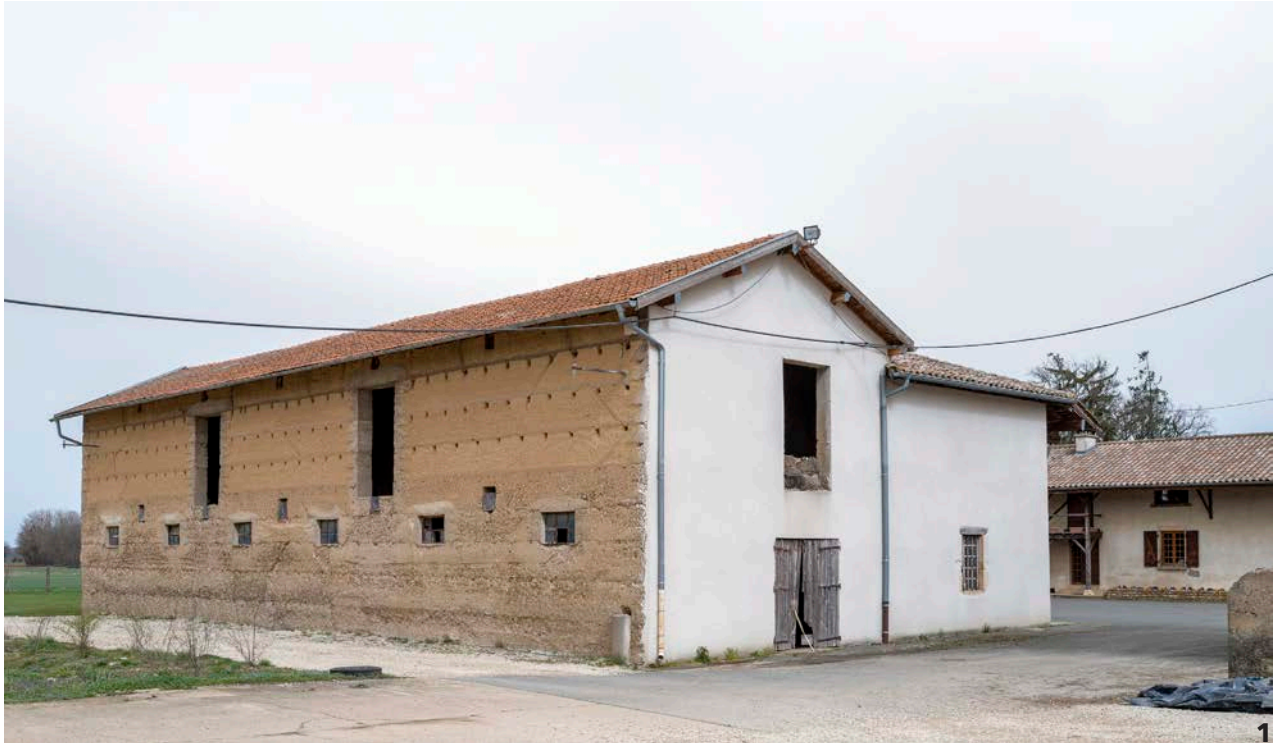
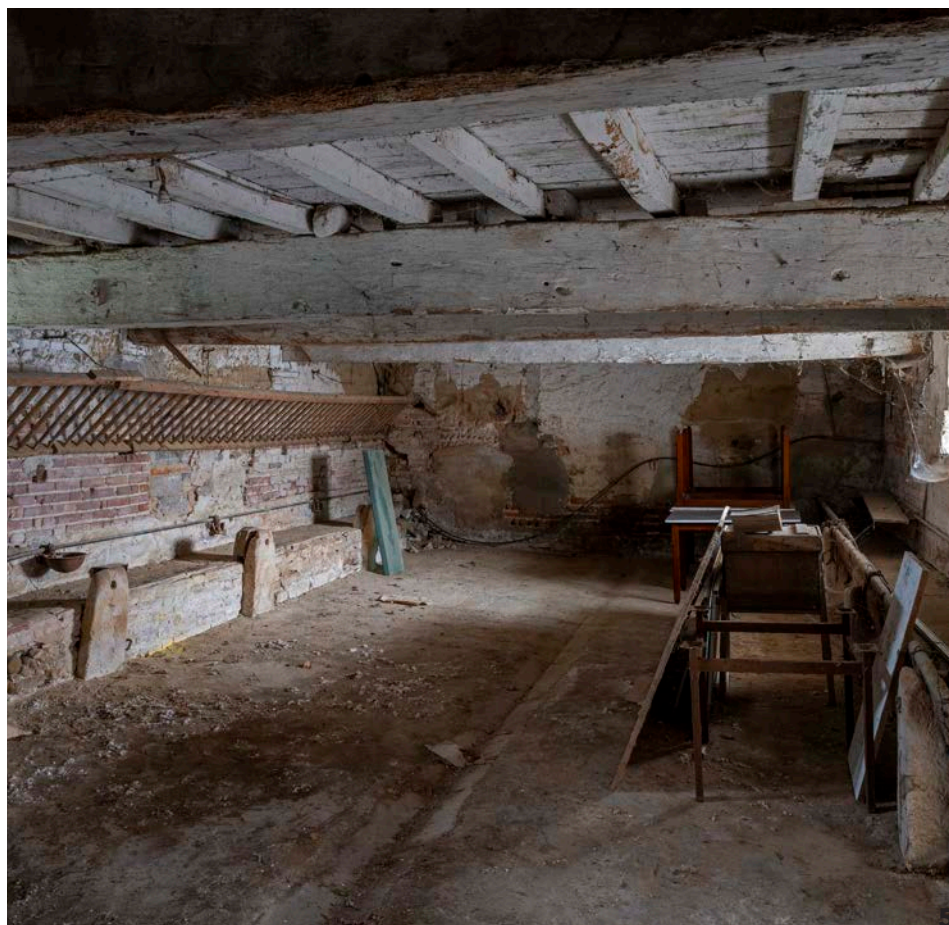
1. nouvelle écurie des vaches-
enduit sur pignon sud
 2. détail pisé
 3. plaque de cheminée 1791
 4. charpente
 - 5.intérieur ancienne écurie des
vaches
 - 6.intérieur nouvelle écurie des
vaches
- ©Michel Peres, Servie PIG,
2022

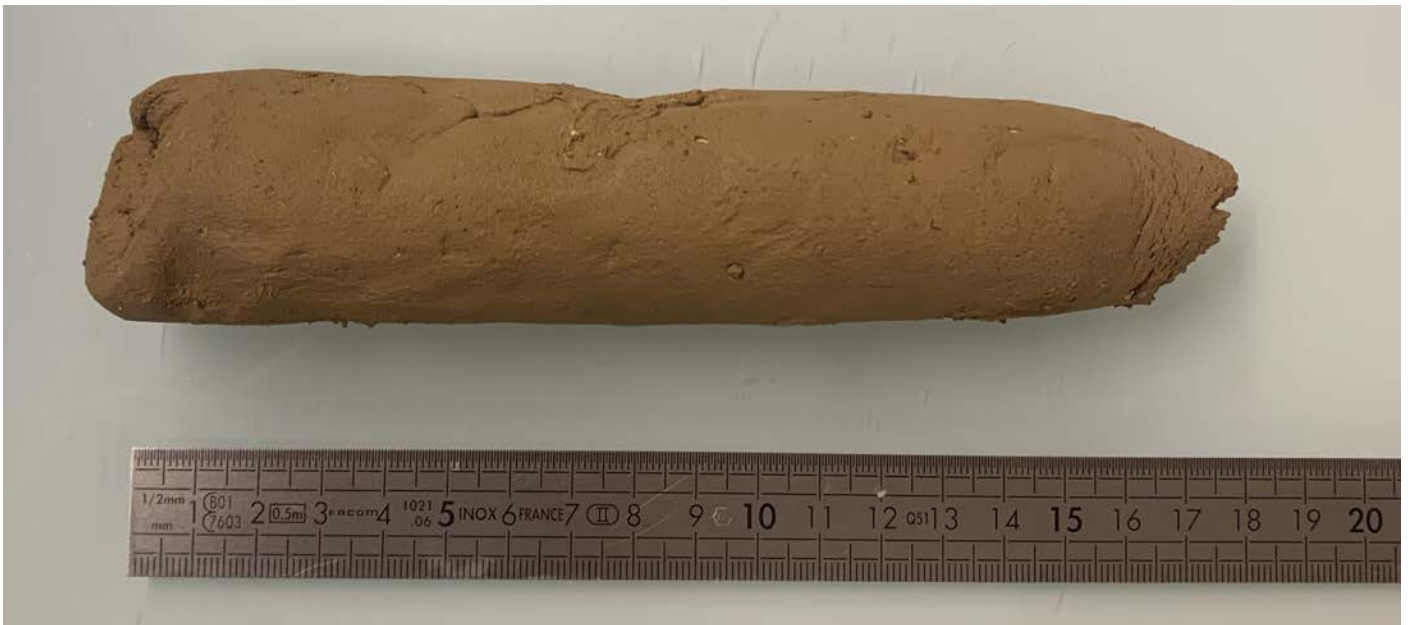
Test du cigare

Dans ce cas, le cigare mesure environ 18 cm ce qui en fait une terre plutôt argileuse avec une cohésion moyenne.

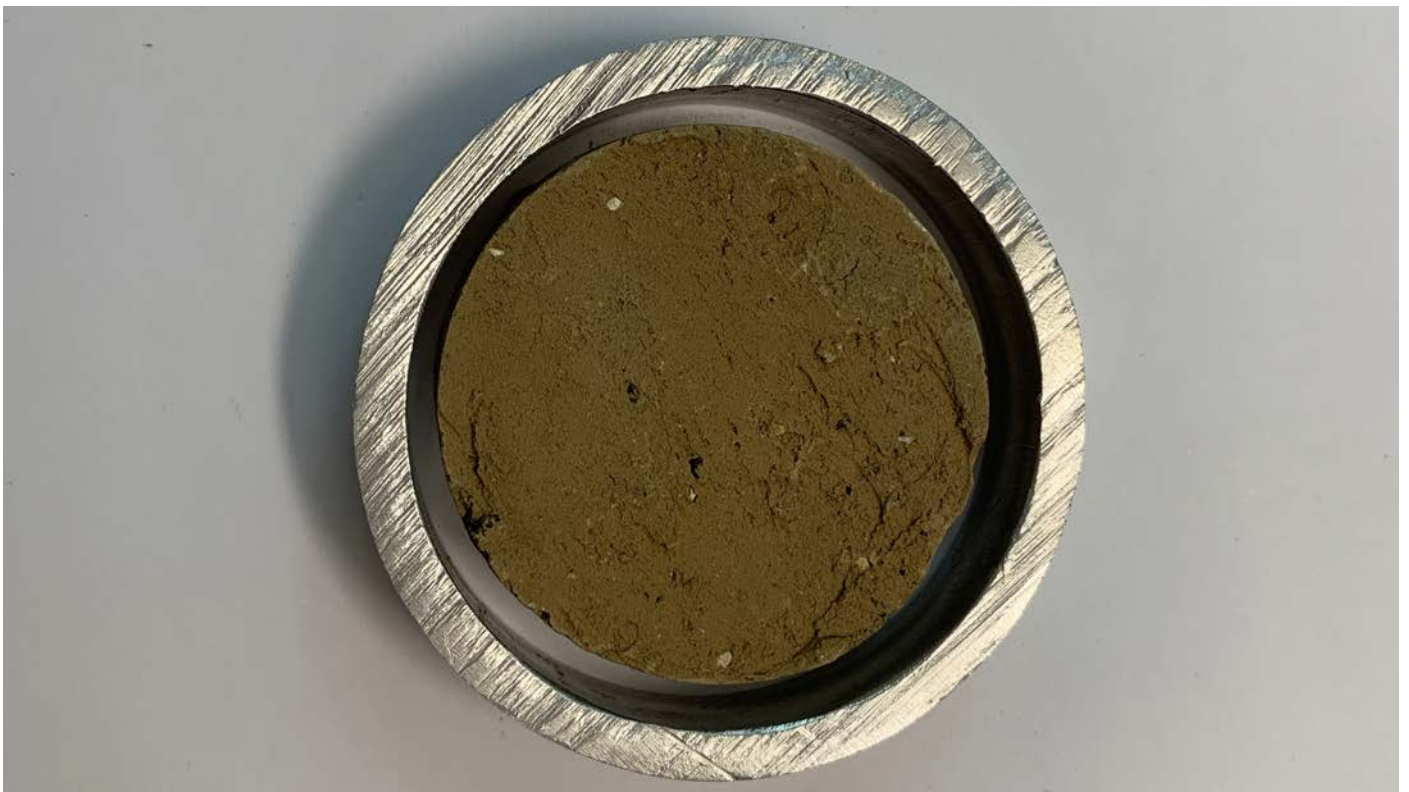
L'objectif de ce test est de déterminer la cohésion du sol, si $L < 5\text{cm}$ la terre est sableuse et si $L > 20\text{cm}$, la terre est argileuse.

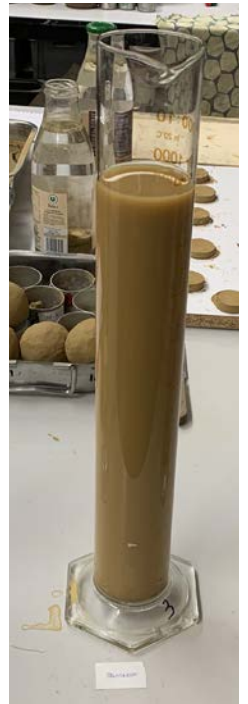
L'essai au bleu de méthylène (Norme AFNOR P18-592 - NF EN 933-9)

L'objectif est de mesurer la capacité des fines d'une sol à adsorber du bleu de méthylène à la surface externe et interne des particules étudiées. A partir de la mesure de la quantité de bleu de méthylène nécessaire pour recouvrir d'une couche monomoléculaire la surface externe et interne des éléments constituant de l'échantillon et de la masse de cet échantillon, on détermine une **valeur de bleu** propre à la fraction étudiée à laquelle on peut associer la **surface spécifique** de cette fraction. C'est un essai particulièrement adapté à la fraction argileuse d'un sol.

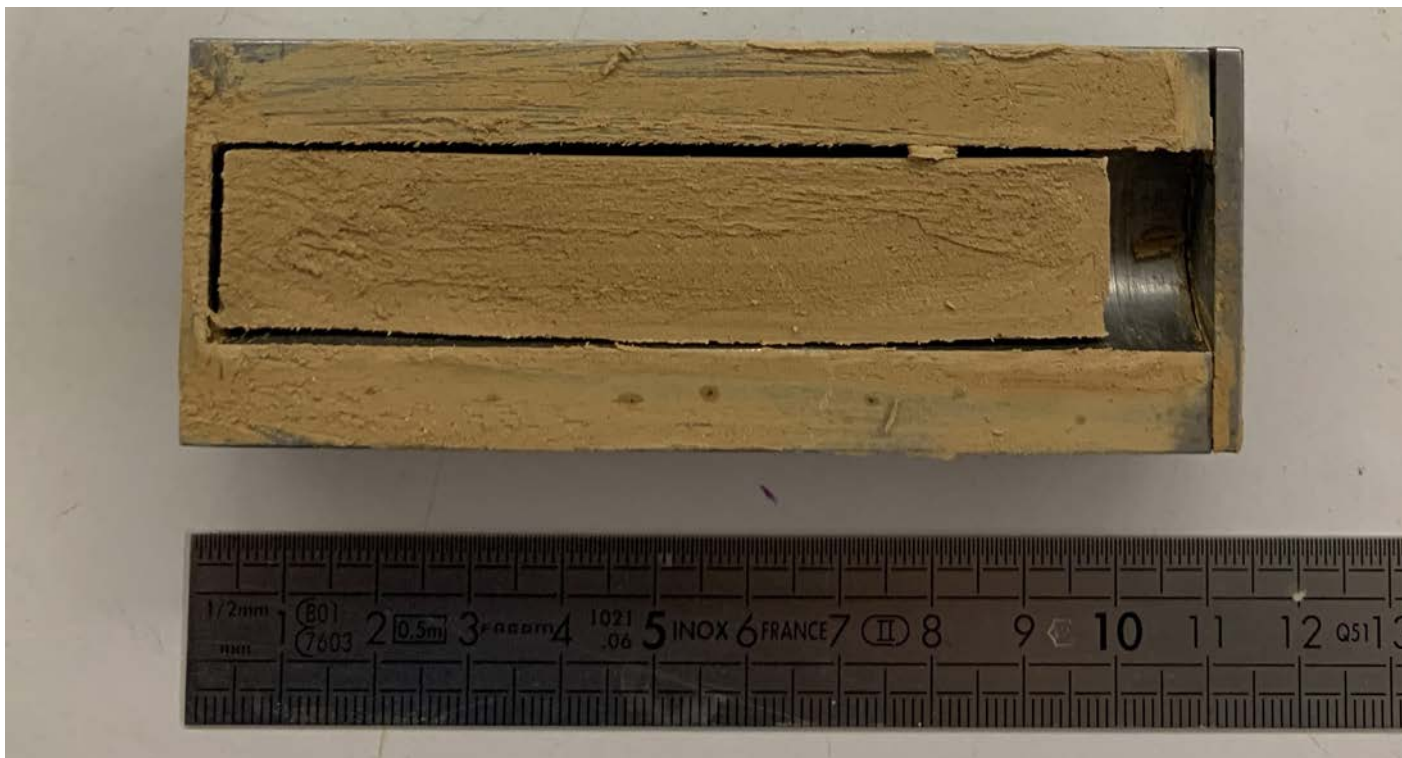
La rétraction linéale (Non normalisé en France)

Ce test permet de connaître le pourcentage de rétraction d'une terre.

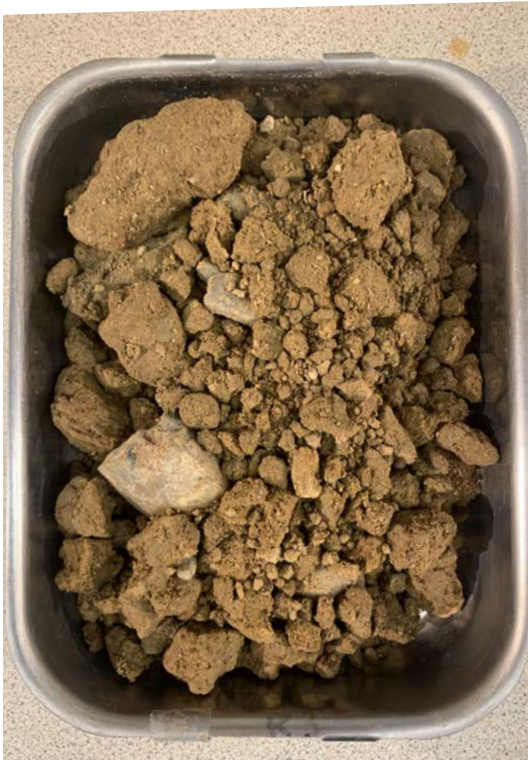
L'ensemble des constructions vernaculaire du site sont construites en pisé d'une belle couleur ocre-dorée. Il n'y a pas de cailloux visibles dans les murs des constructions existantes. Les banches font 70-80 cm de hauteur et entre 2 et 4m de longueur. Joint de chaux verticaux ou légèrement inclinés. La terre est homogène an terme de couleur.

La terre fait de petites mottes qui s'effritent facilement, pas de gravier ou cailloux, pas de sable qui crisse sous les doigts. L'échantillon prélevé était assez humide, la terre est donc de couleur brune, plus sombre que sur les murs.

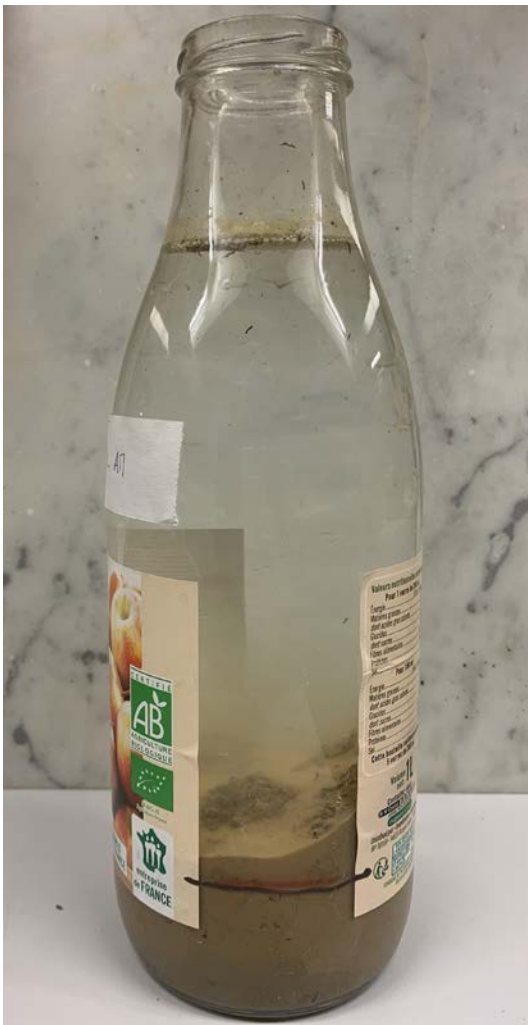
Test de la bouteille

On observe seulement quelques graviers reposant ca et là dans un masse de grains très fins, limons et argiles.

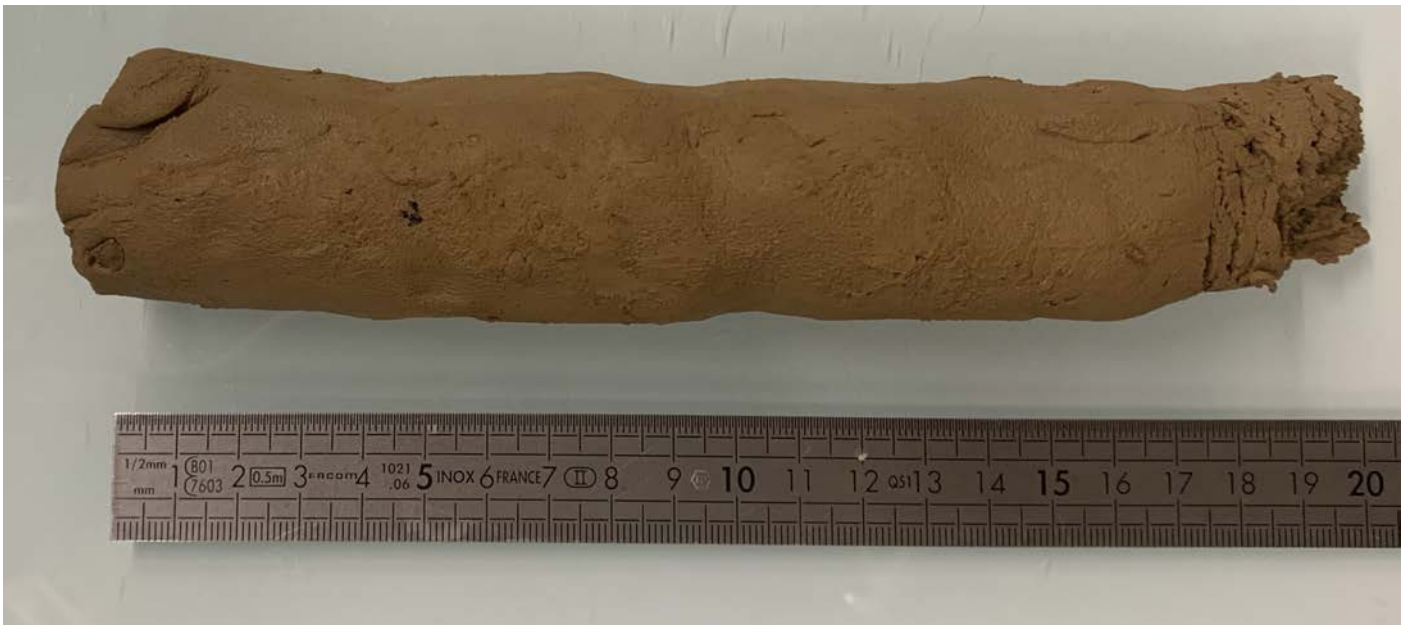
Test du cigare

Dans ce cas, le cigare mesure environ 20 cm ce qui en fait une terre argileuse avec une cohésion moyenne.
