Vivement hier, nous bâtissons demain !

Comment l'inventaire du patrimoine bâti en
pisé peut-il accompagner la mise en place de
politiques locales en matière d'habitat ?

**- Le cas de la Communauté de Communes
Dombes Saône Vallée -**

Mémoire de Diplôme de Spécialisation et d'Approfondissement
architecture de Terre - mention patrimoine - promotion 2020-2022

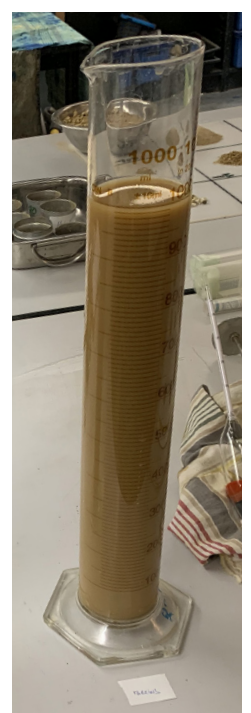
L'essai au bleu de méthylène (Norme AFNOR P18-592 - NF EN 933-9)

L'objectif est de mesurer la capacité des fines d'une sol à adsorber du bleu de méthylène à la surface externe et interne des particules étudiées. A partir de la mesure de la quantité de bleu de méthylène nécessaire pour recouvrir d'une couche monomoléculaire la surface externe et interne des éléments constituant de l'échantillon et de la masse de cet échantillon, on détermine une **valeur de bleu** propre à la fraction étudiée à laquelle on peut associer la **surface spécifique** de cette fraction. C'est un essai particulièrement adapté à la fraction argileuse d'un sol.

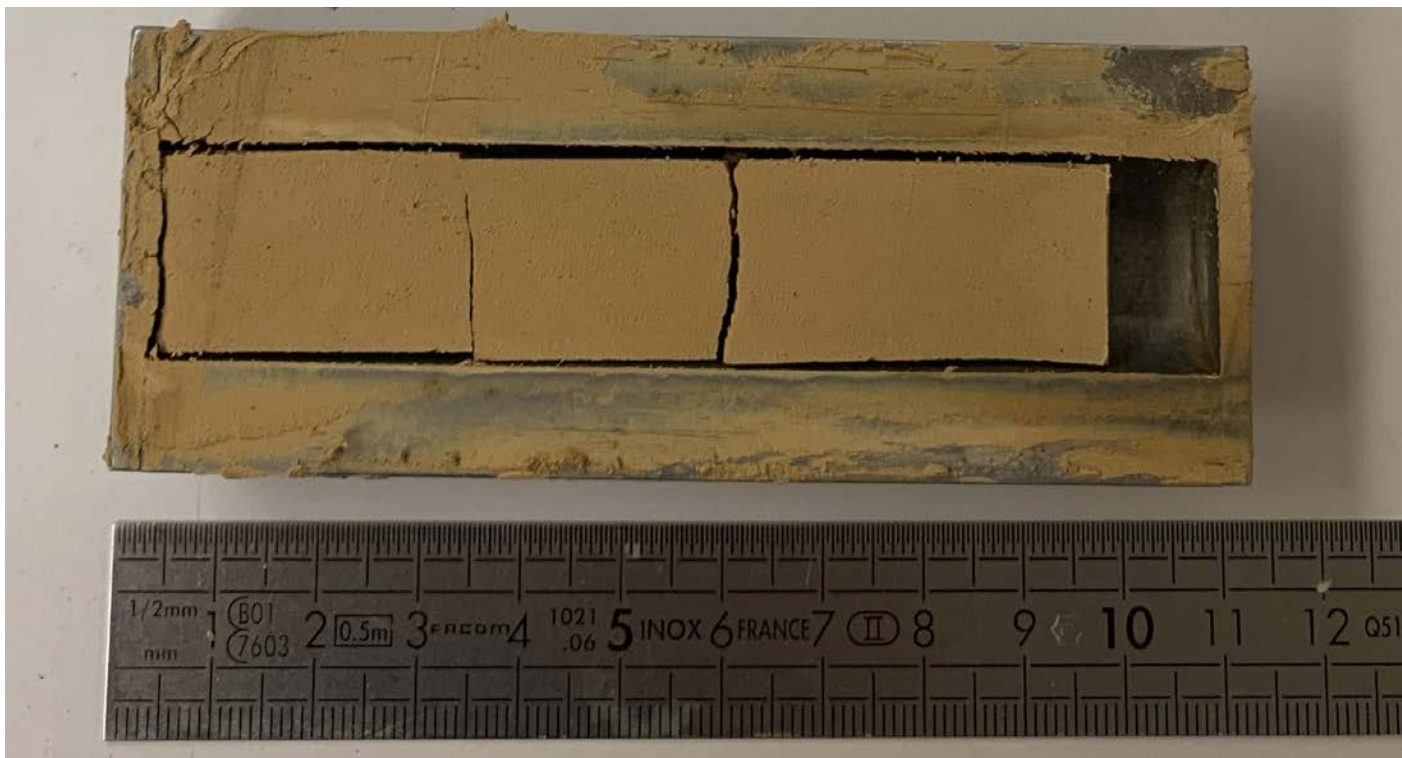
La rétraction linéale (Non normalisé en France)

Dans ce cas, la terre s'est retirée d'environ 10%, ce qui est une valeur importante et s'est fissurée en deux endroits.

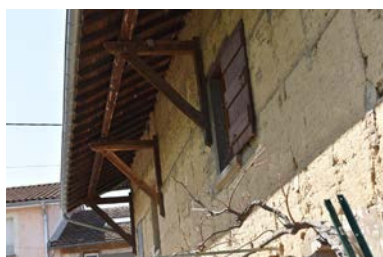
Consoles bois
Phot. Magali Delavenne
IVR84_20220100216NUCA

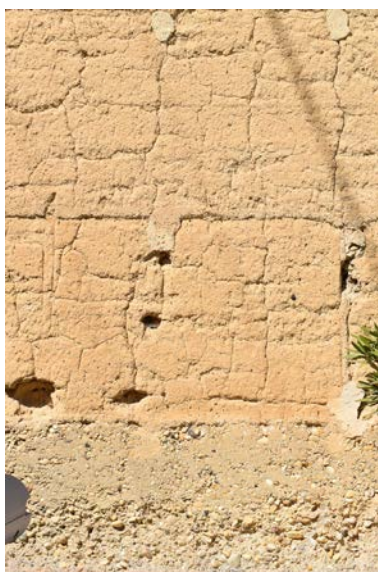
Détail : pisé avec soubassement béton de chaux
Phot. Magali Delavenne
IVR84_20220100215NUCA

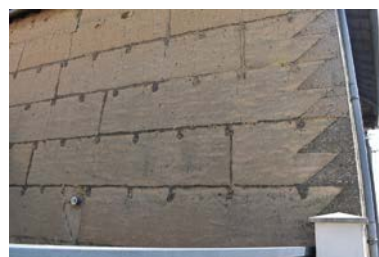
Détail : renforts d'angle béton de chaux
Phot. Magali Delavenne
IVR84_20220100221NUCA

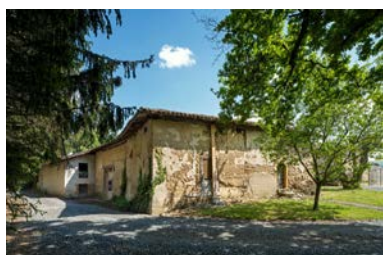
Vue d'ensemble nord-ouest, depuis le chemin
Phot. Michel Pérès
IVR84_20220100143NUCAQ

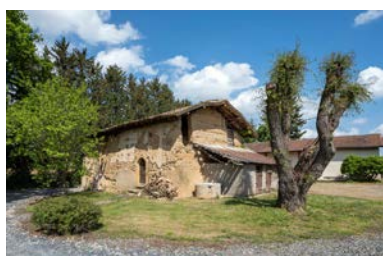
Bâtiment ouest, probablement plus ancien
Phot. Michel Pérès
IVR84_20220100140NUCA

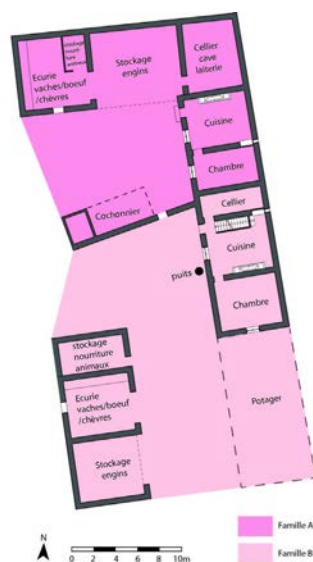
Plan au rez-de-chaussée
Dess. Alix Moreau
IVR84_20220100166NUDA
