Étude préparatoire à la reconstitution 3D de l'abbaye de Corbie (XVIe – XVIIIe siècles)

Mémoire de Master 2 Histoire de l'Art

Faculté des Arts, Université de Picardie Jules Verne

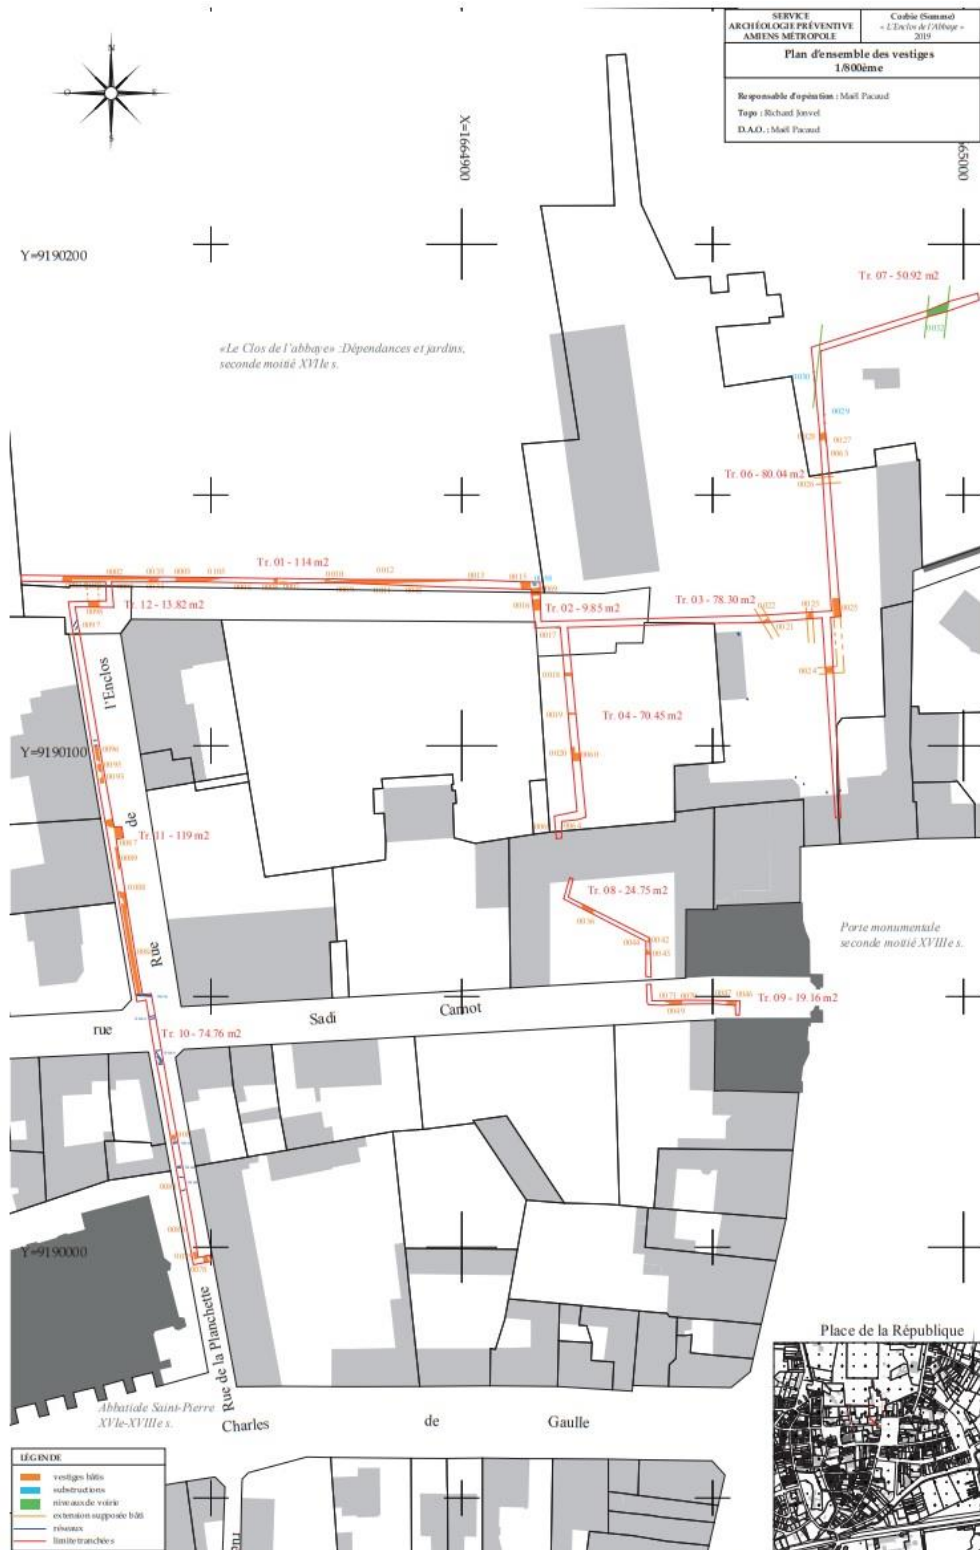
Figure 6 : Plan d'ensemble des tranchées et structures interceptées, dans M. Pacaud, *Rapport de sondage archéologique*, p. 66. ©SAAM

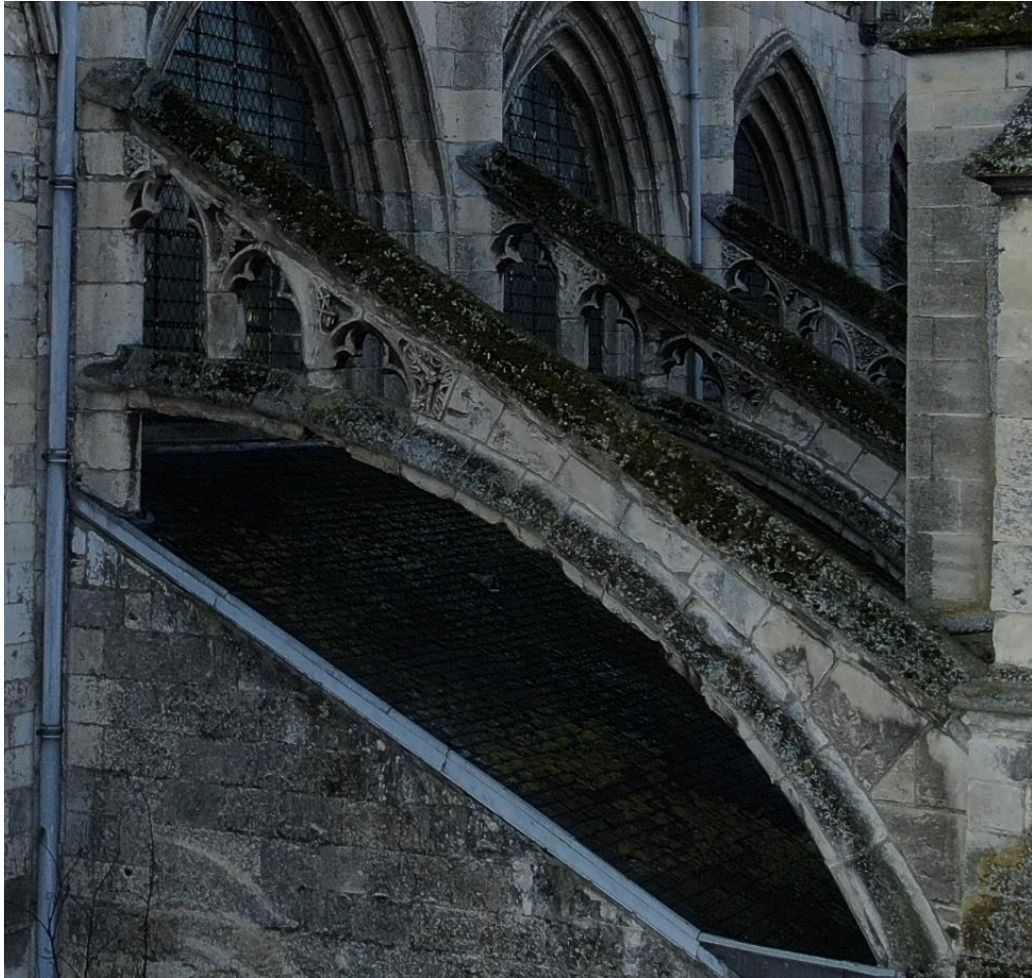
Figure 35 : Vue d'un arc-boutant du côté nord de l'église Saint-Pierre. ©Maxence Toubin

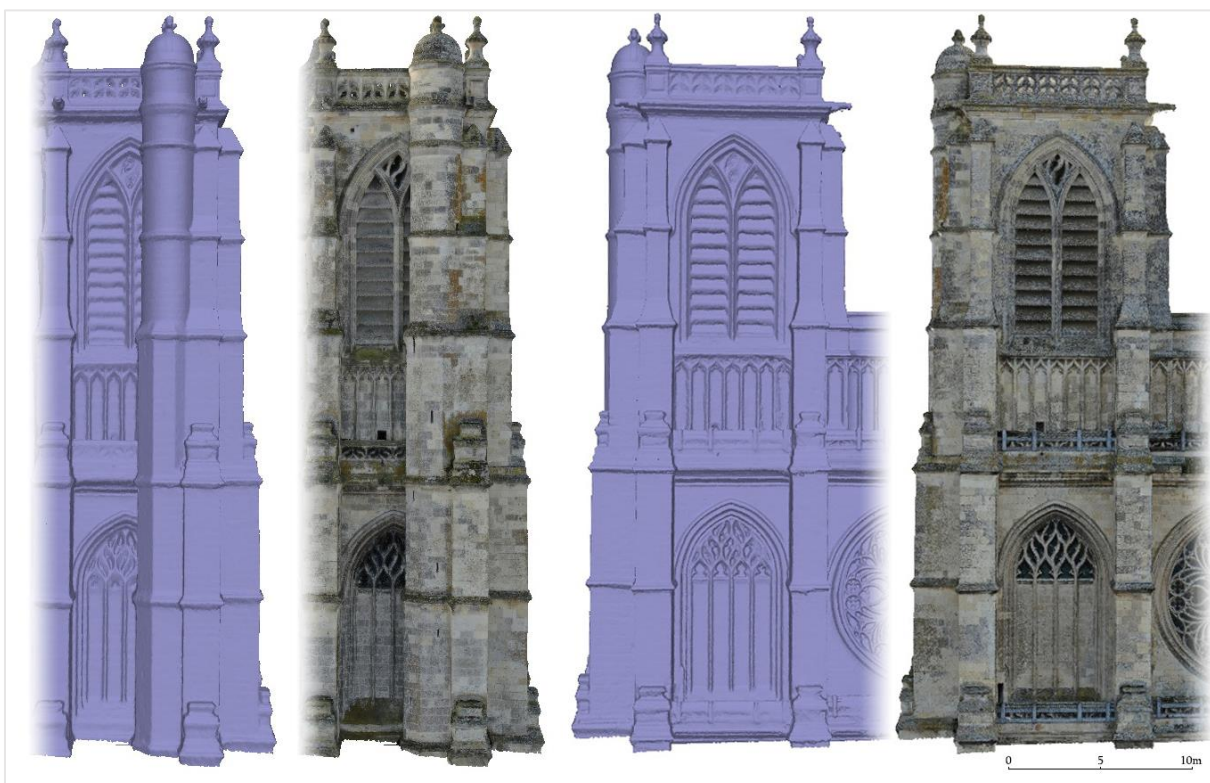
Figure 40 : Relevé photogrammétrique de la tour nord de l'église Saint-Pierre (vues des faces nord et ouest). ©Maxence Toubin

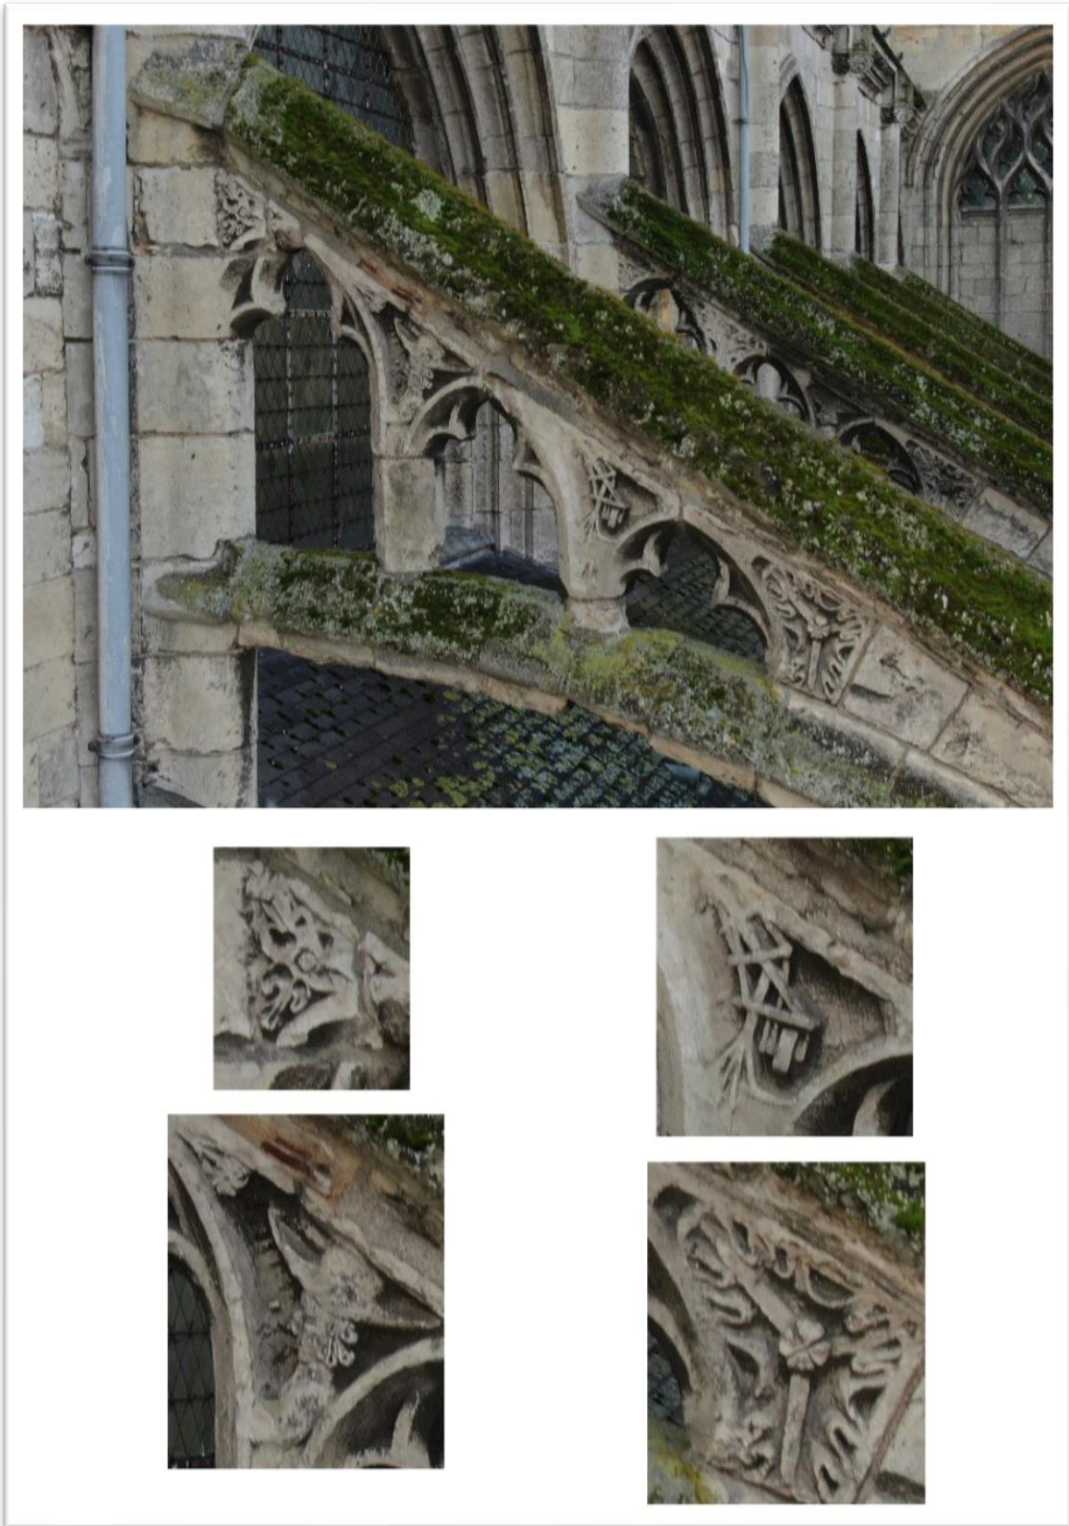
Figure 47 : Vue générale de la face est de l'arc-boutant n°1 et détails. ©Maxence Toubin

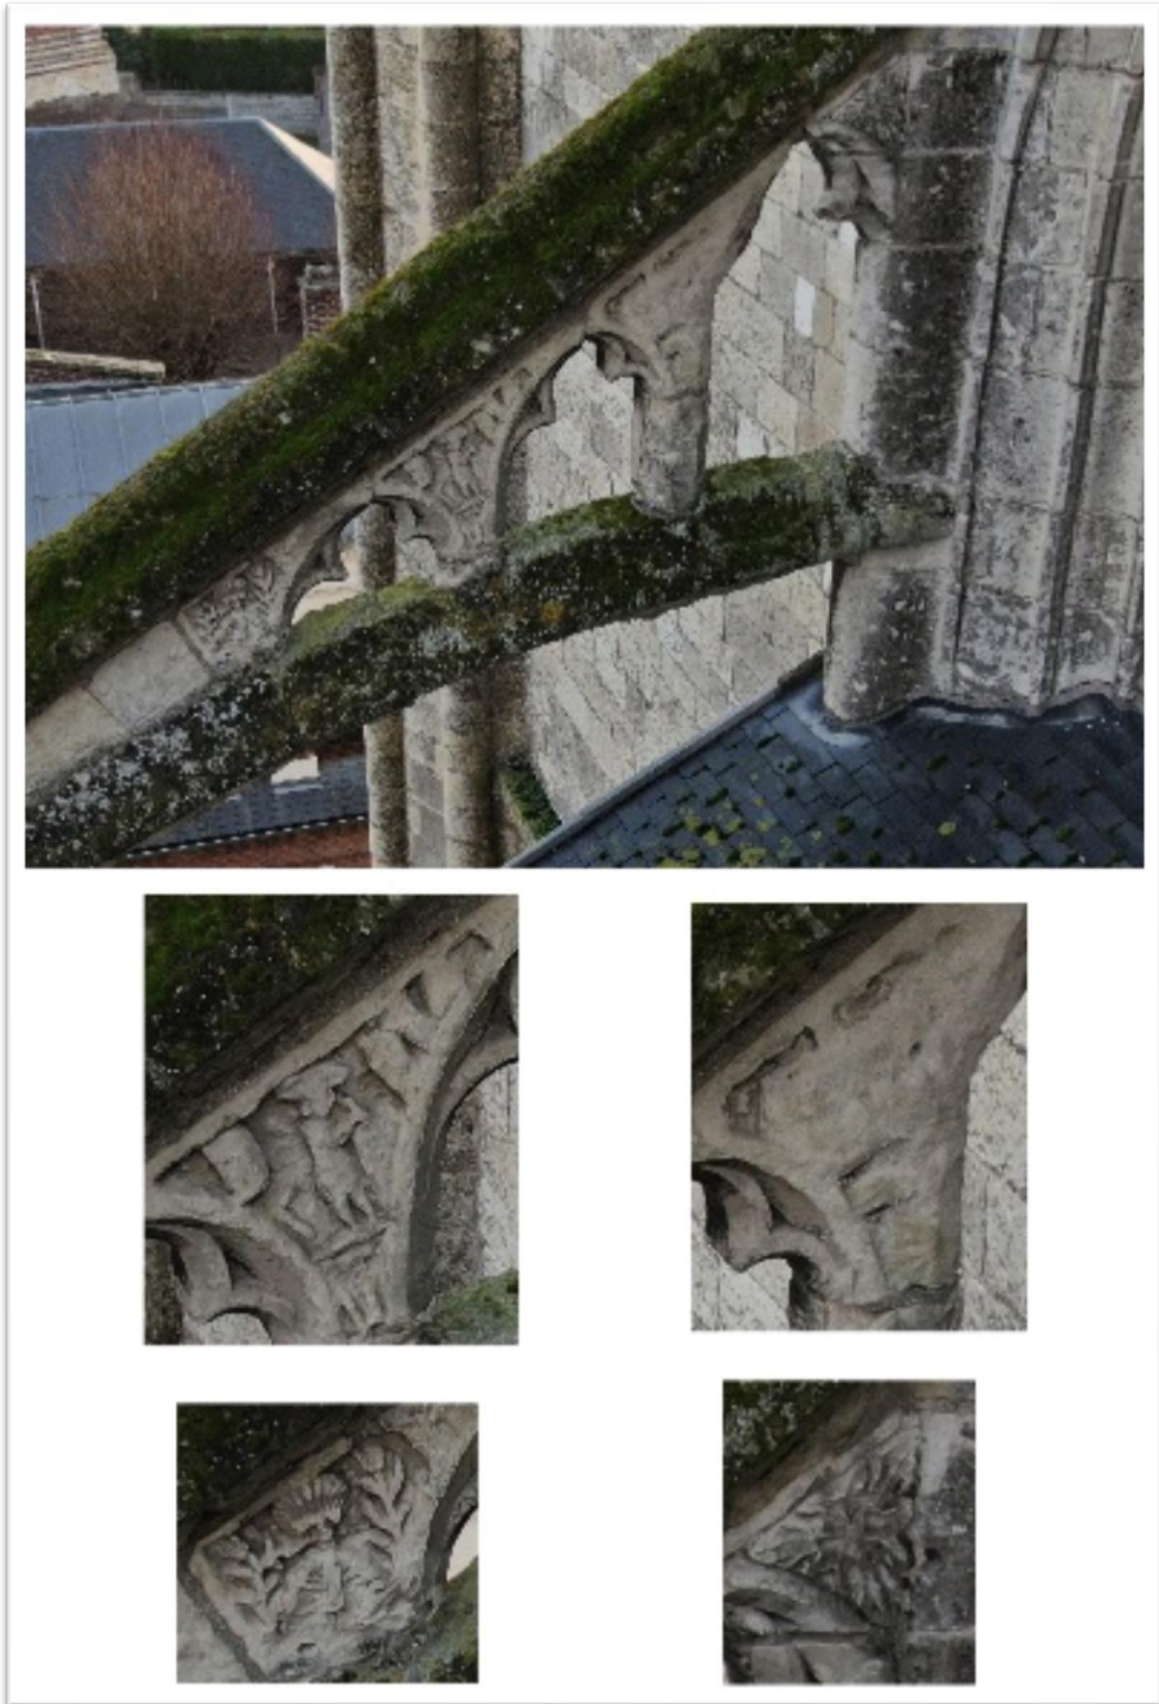
Figure 50 : Vue générale de la face ouest de l'arc-boutant n°1 et détails. ©Maxence Toubin

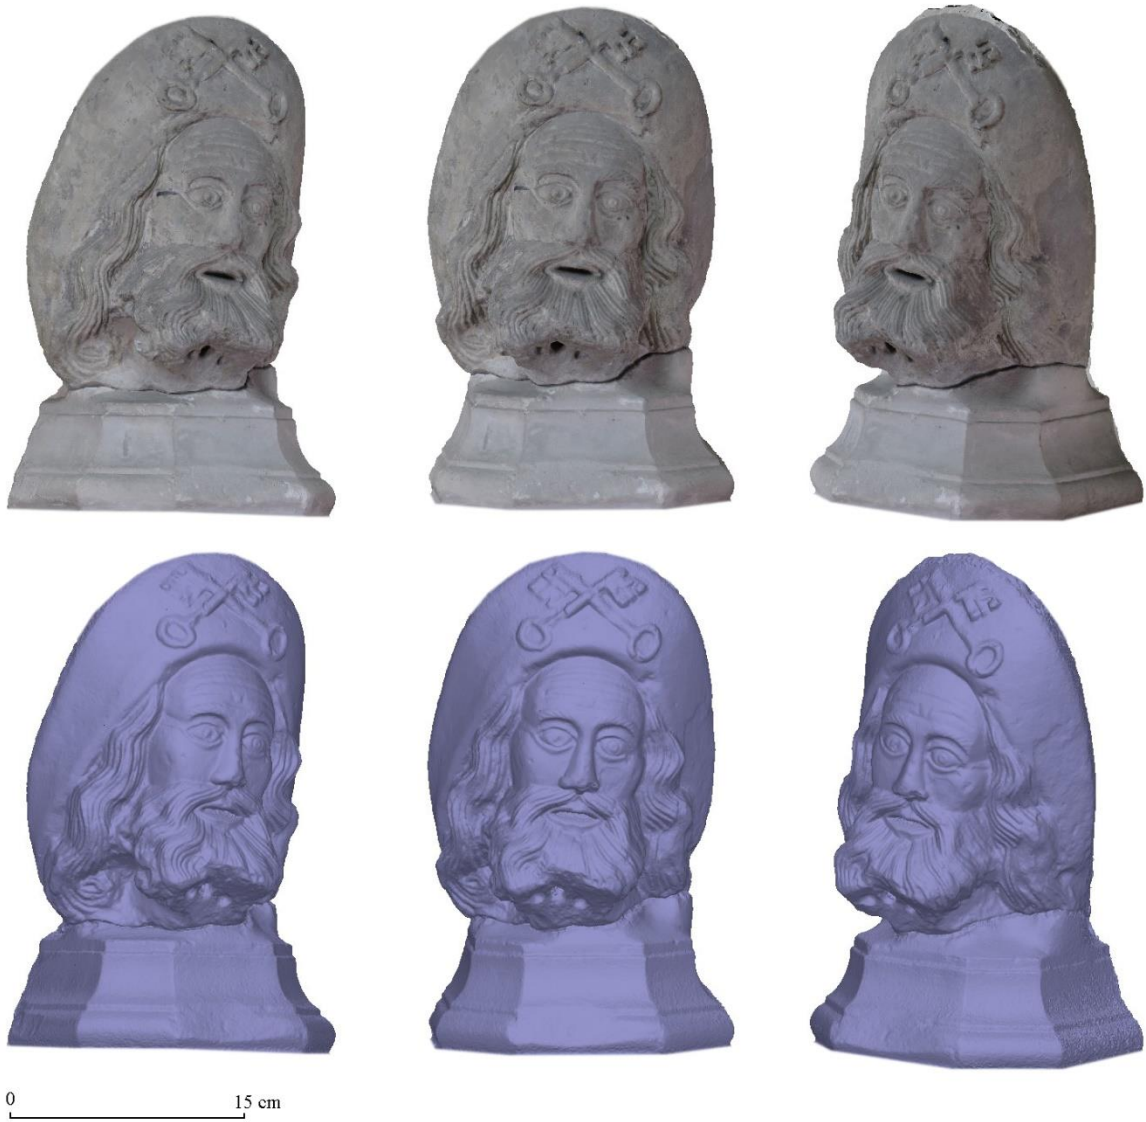
Figure 51 : Relevé photogrammétrique de la tête d'une sculpture de saint Jacques, dont la coquille présente à l'origine sur le bord du chapeau a été transformée dans un second temps en clés de saint Pierre. Elle provient peut-être du portail sud du transept de l'église Saint-Pierre. ©Maxence Toubin

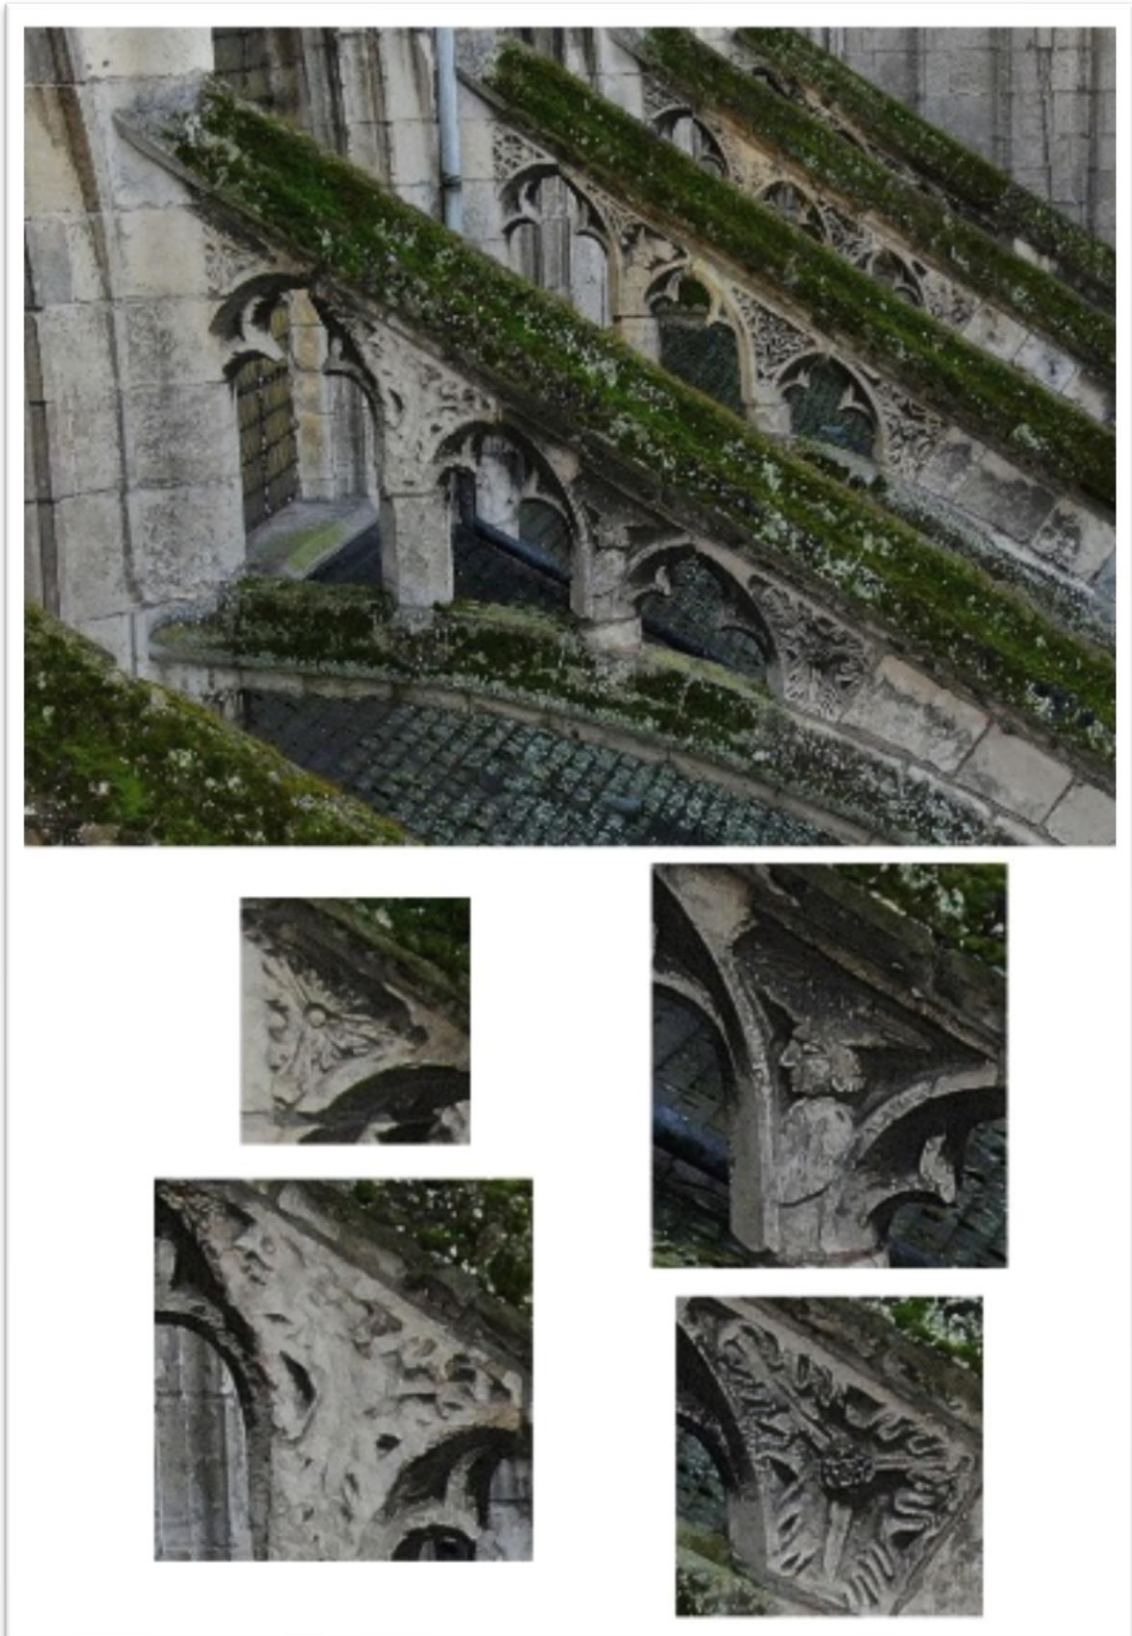
Figure 54 : Vue générale de la face est de l'arc-boutant n°2 et détails. ©Maxence Toubin

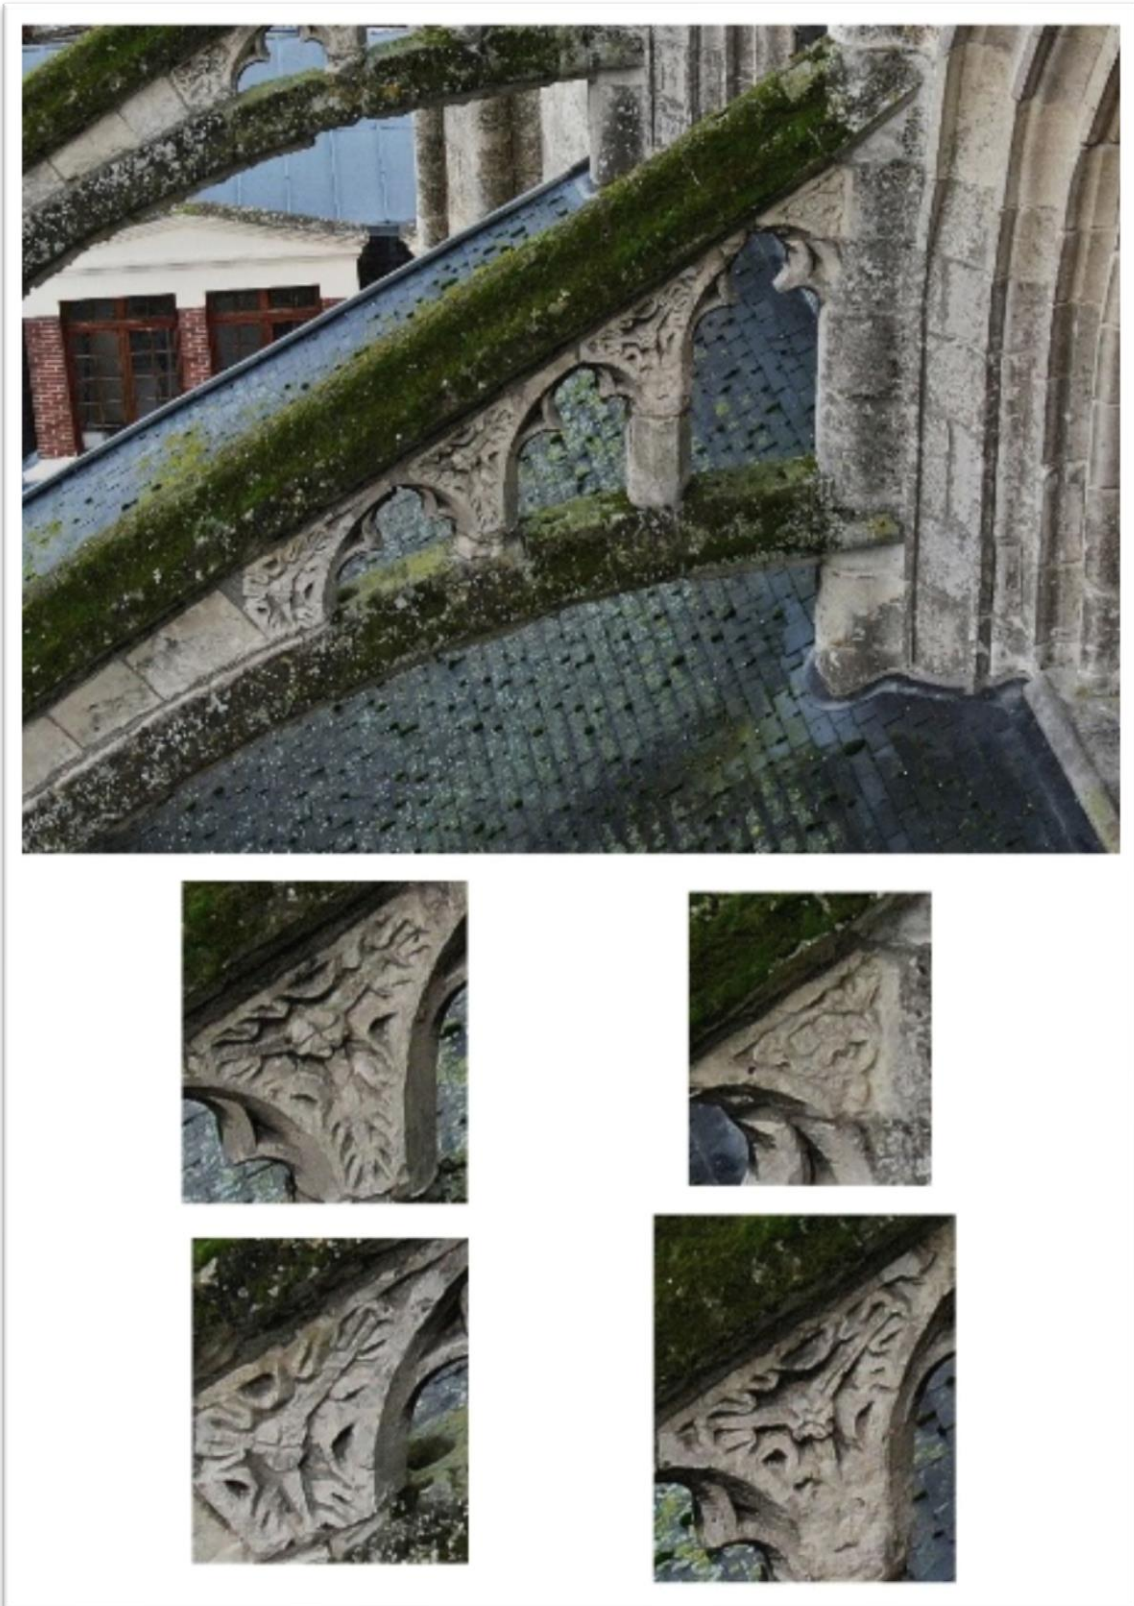
Figure 55 : Vue générale de la face ouest de l'arc-boutant n°2 et détails. ©Maxence Toubin

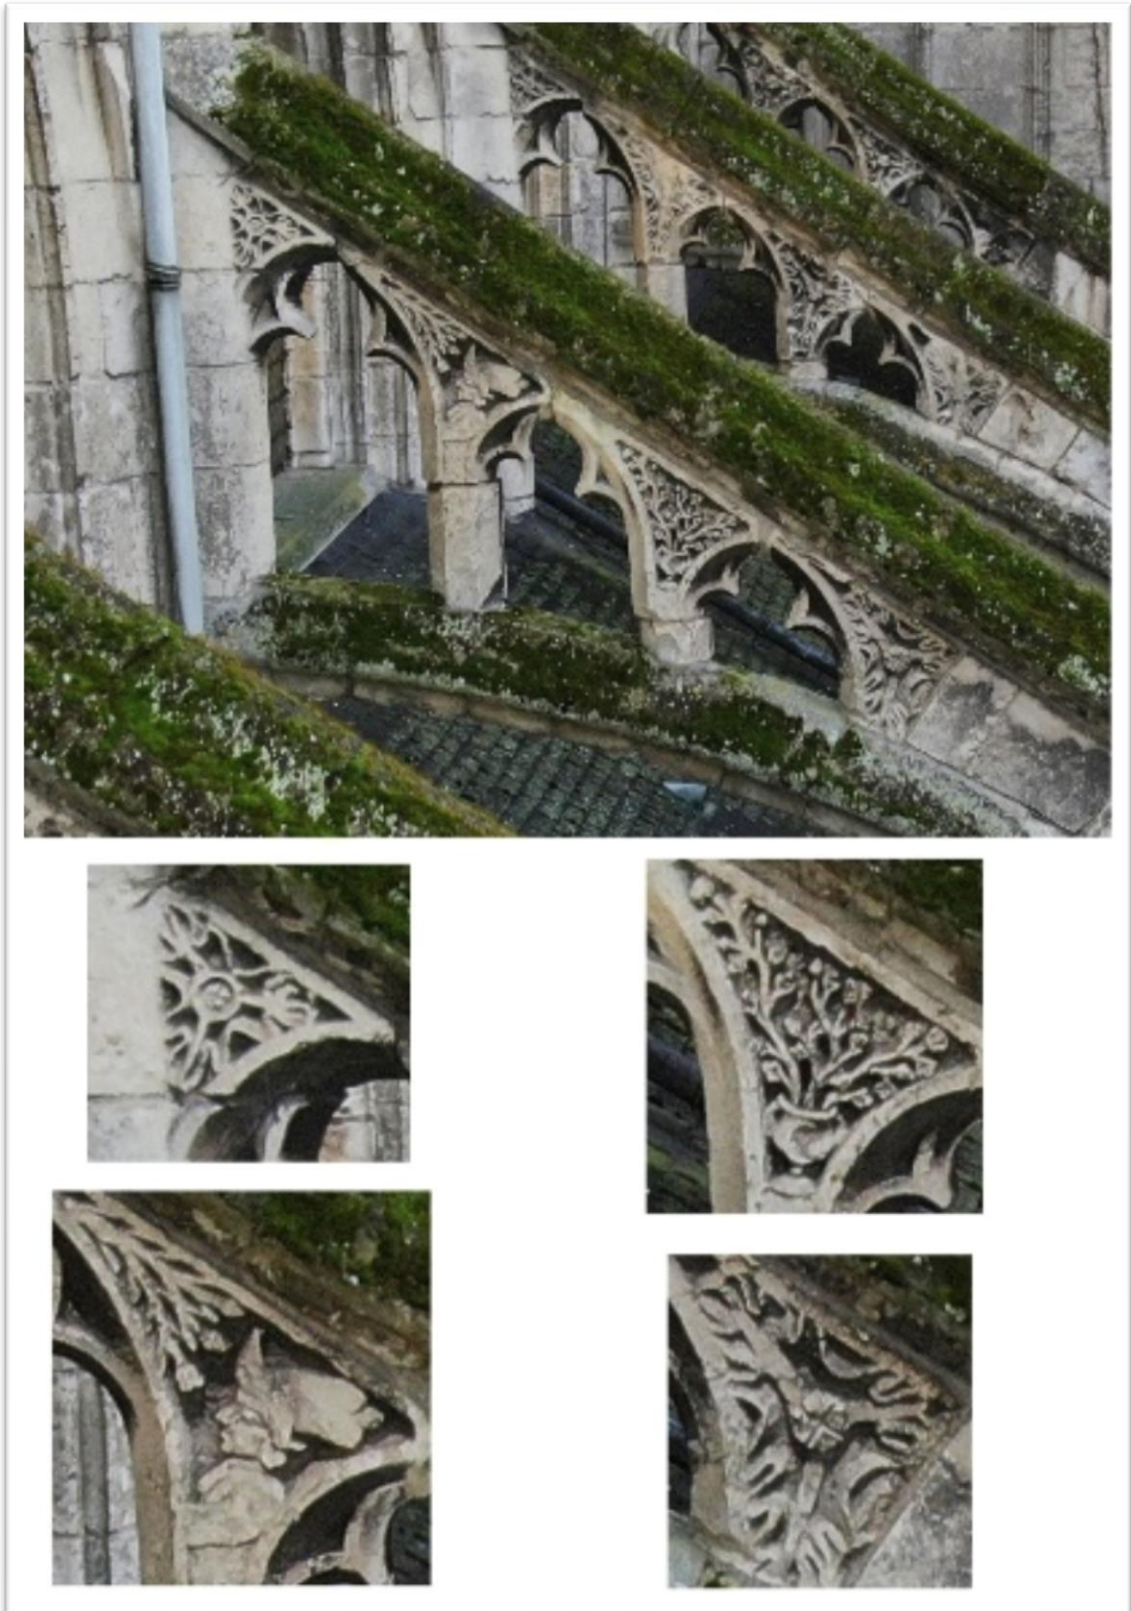
Figure 56 : Vue générale de la face est de l'arc-boutant n°3 et détails. ©Maxence Toubin

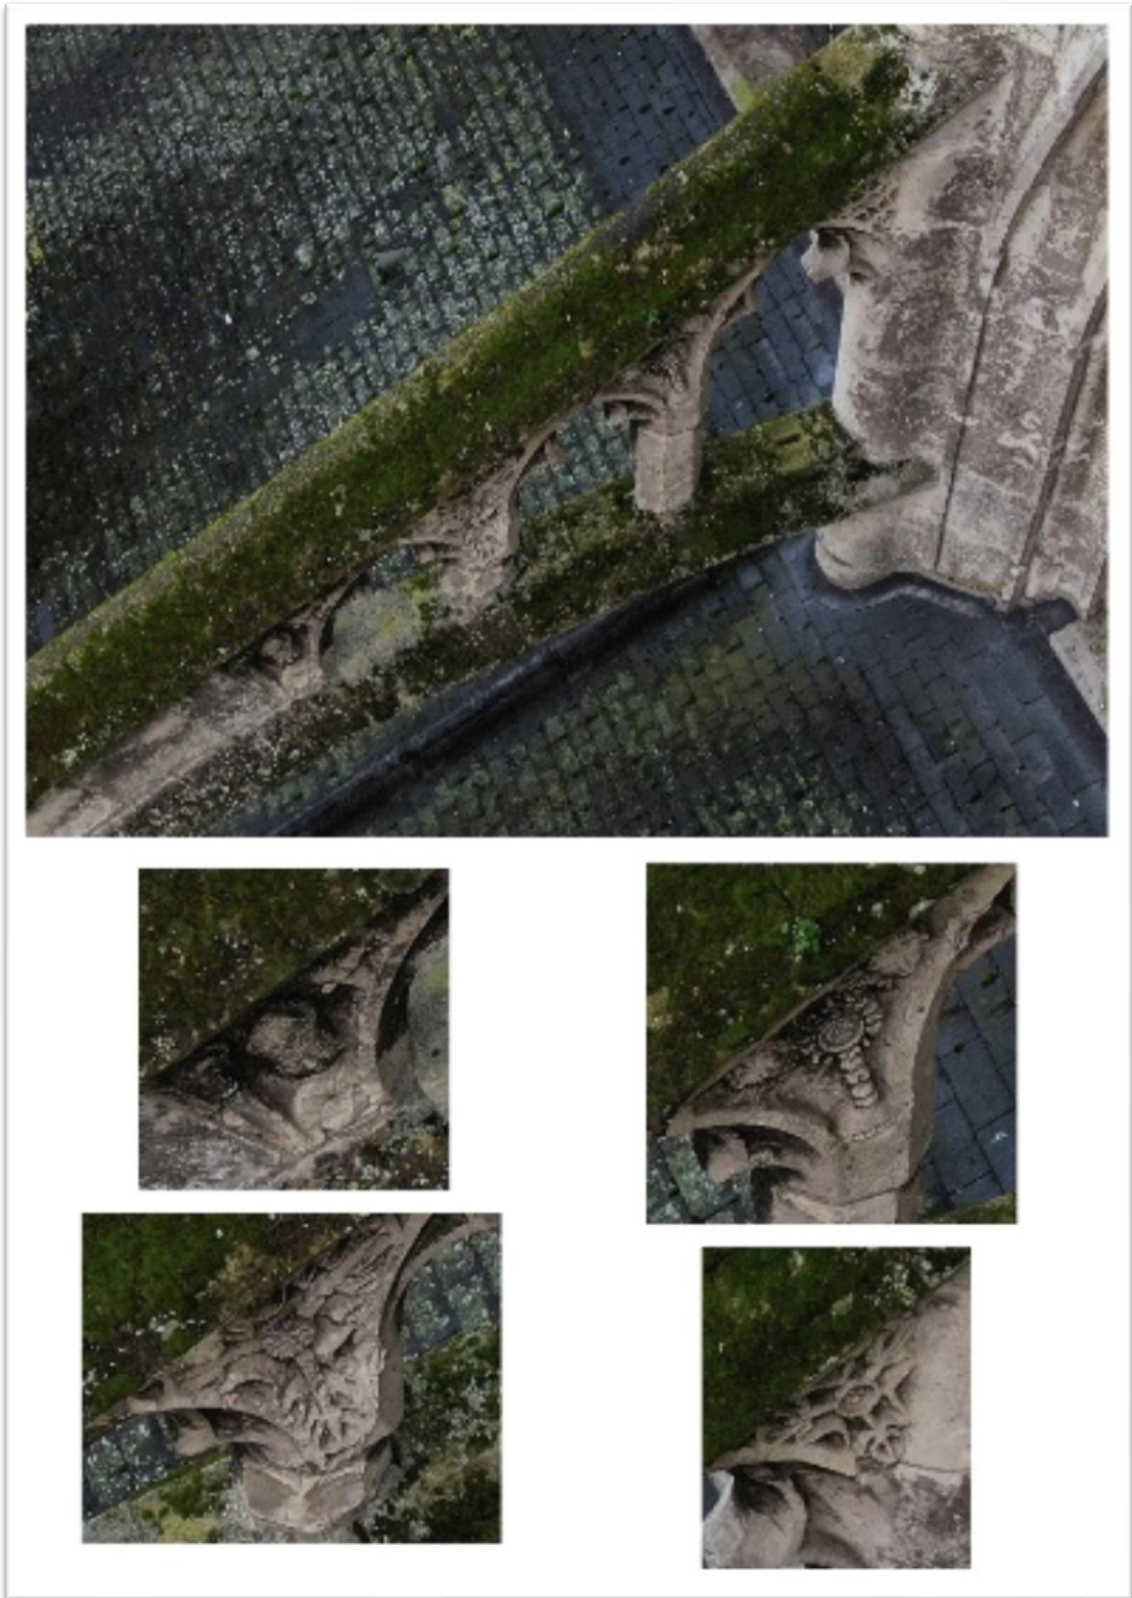
Figure 57 : Vue générale de la face ouest de l'arc-boutant n°3 et détails. ©Maxence Toubin

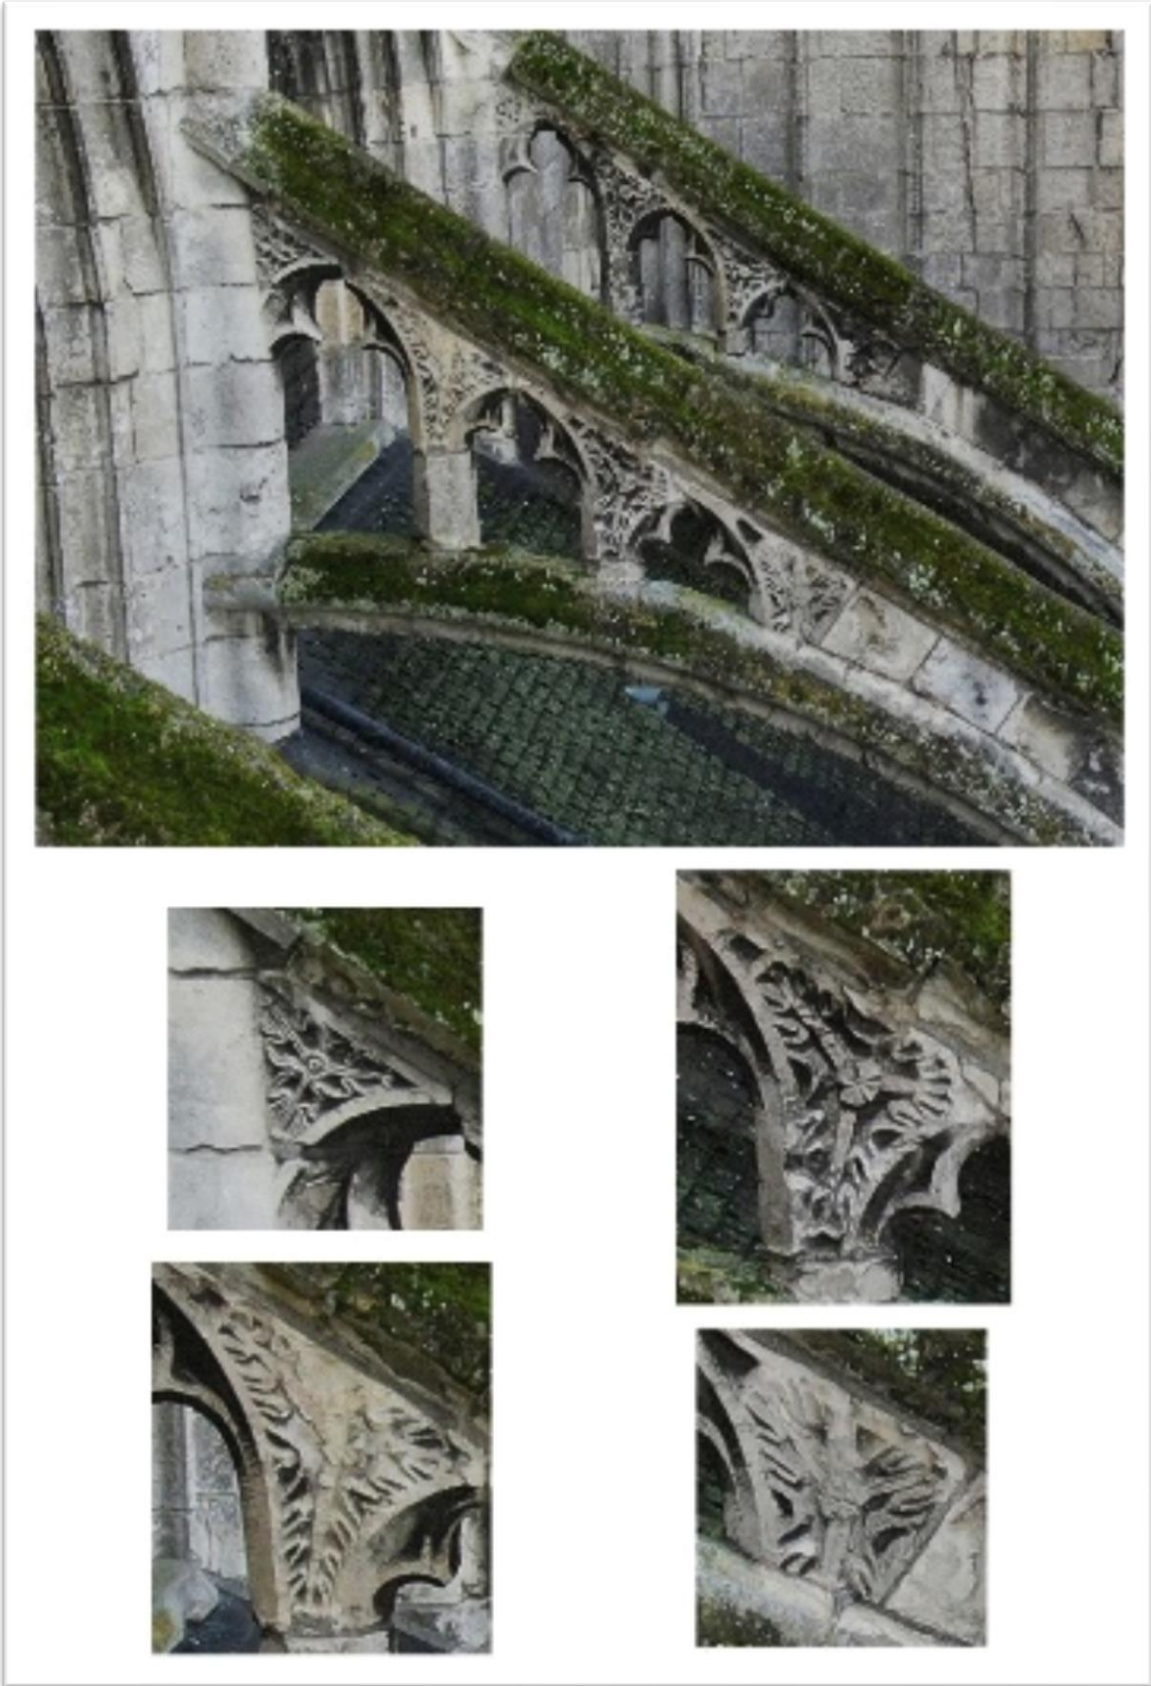
Figure 58 : Vue générale de la face est de l'arc-boutant n°4 et détails. ©Maxence Toubin

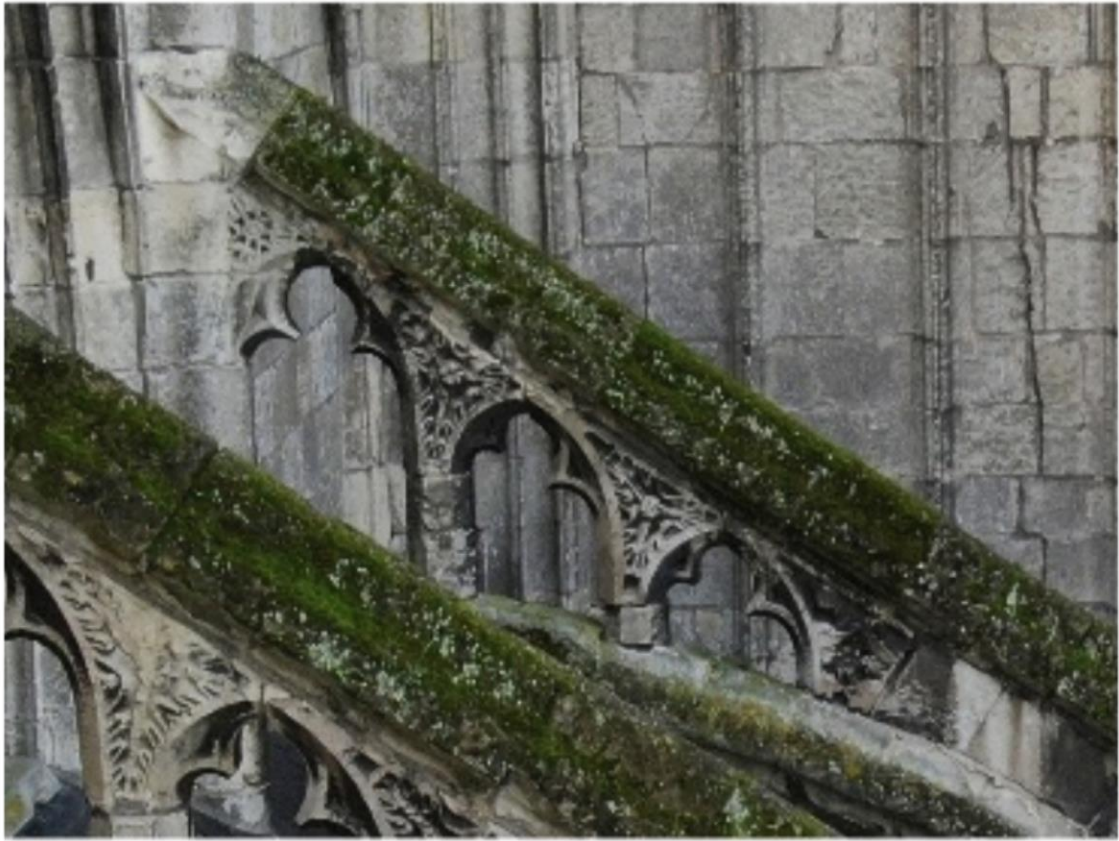
Figure 59 : Vue générale de la face est de l'arc-boutant n°5 et détails. ©Maxence Toubin

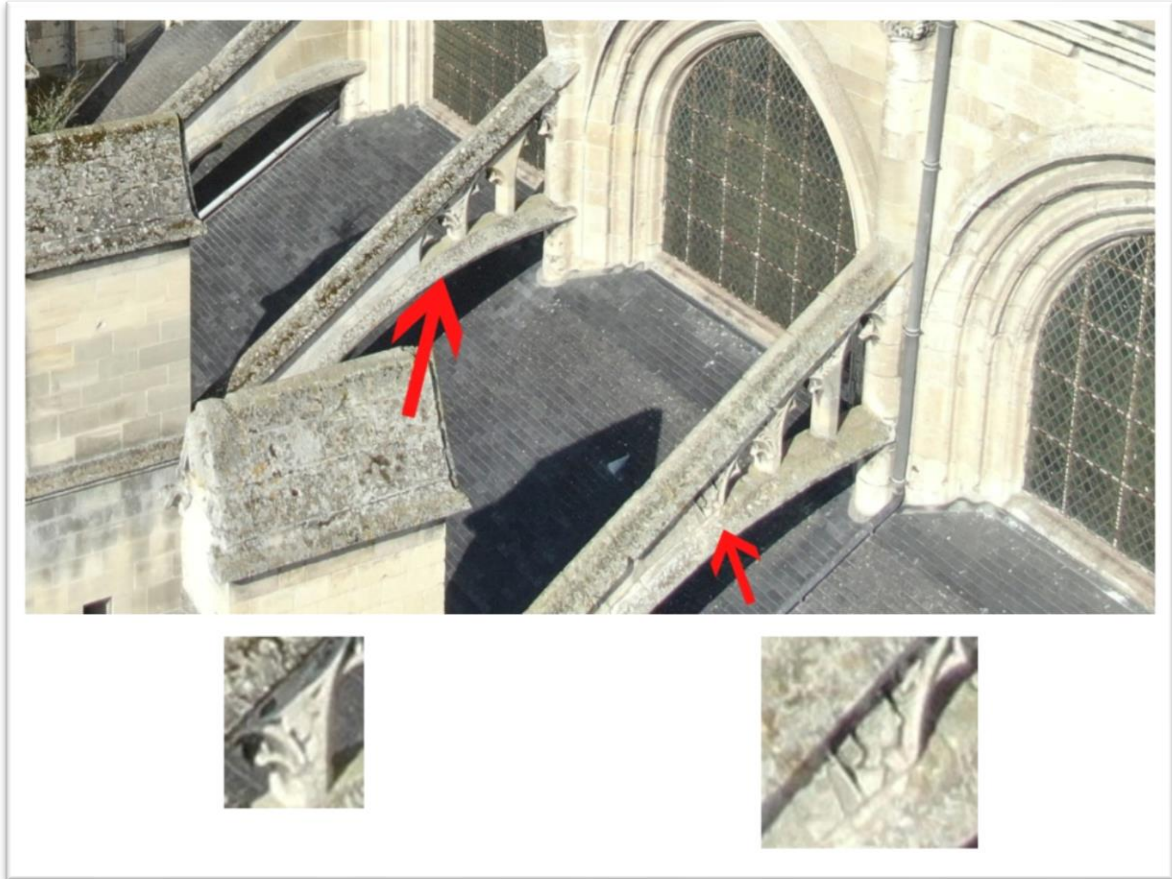
Figure 60 : Vue des troisième et quatrième arcs-boutants du bas-côté sud de la nef de l'église Saint-Pierre, depuis l'est, et détails. ©Maxence Toubin

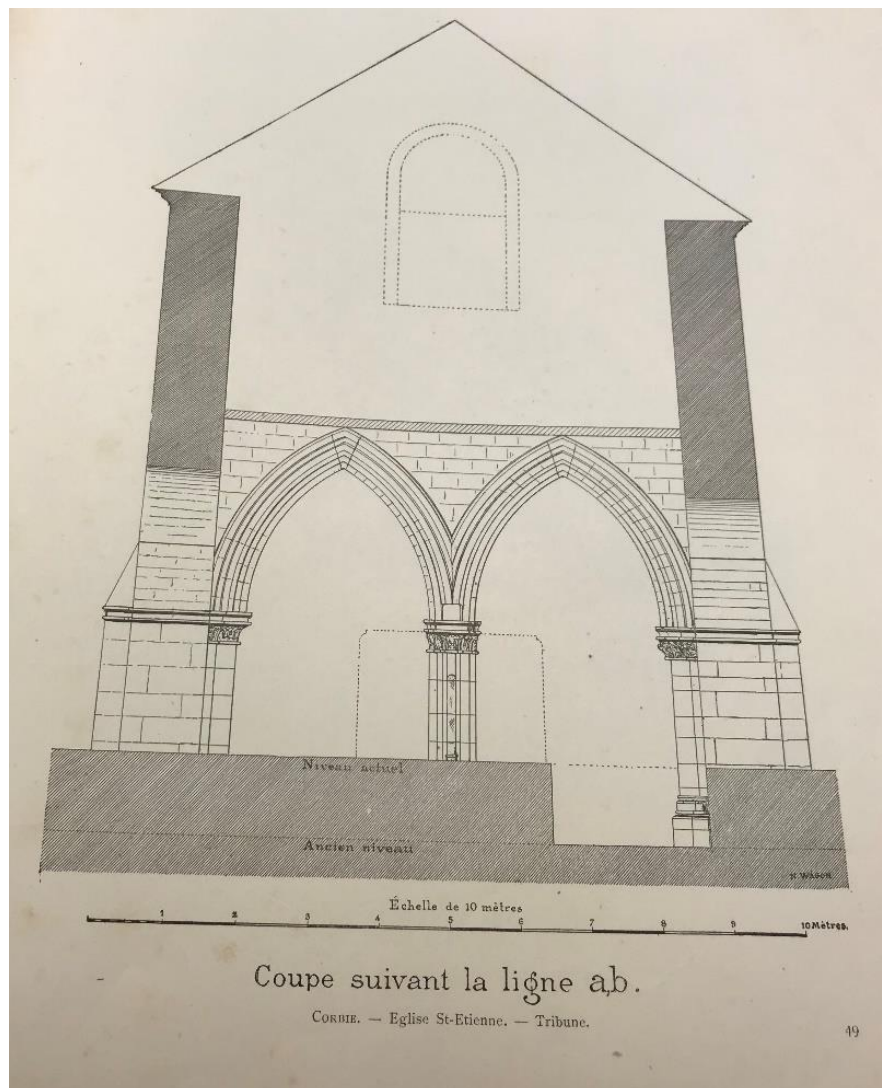
Figure 71 : Plan au sol de l'église Saint-Étienne, Relevé de C. Enlart publié par H. Josse (*op. cit.*, p. 466)

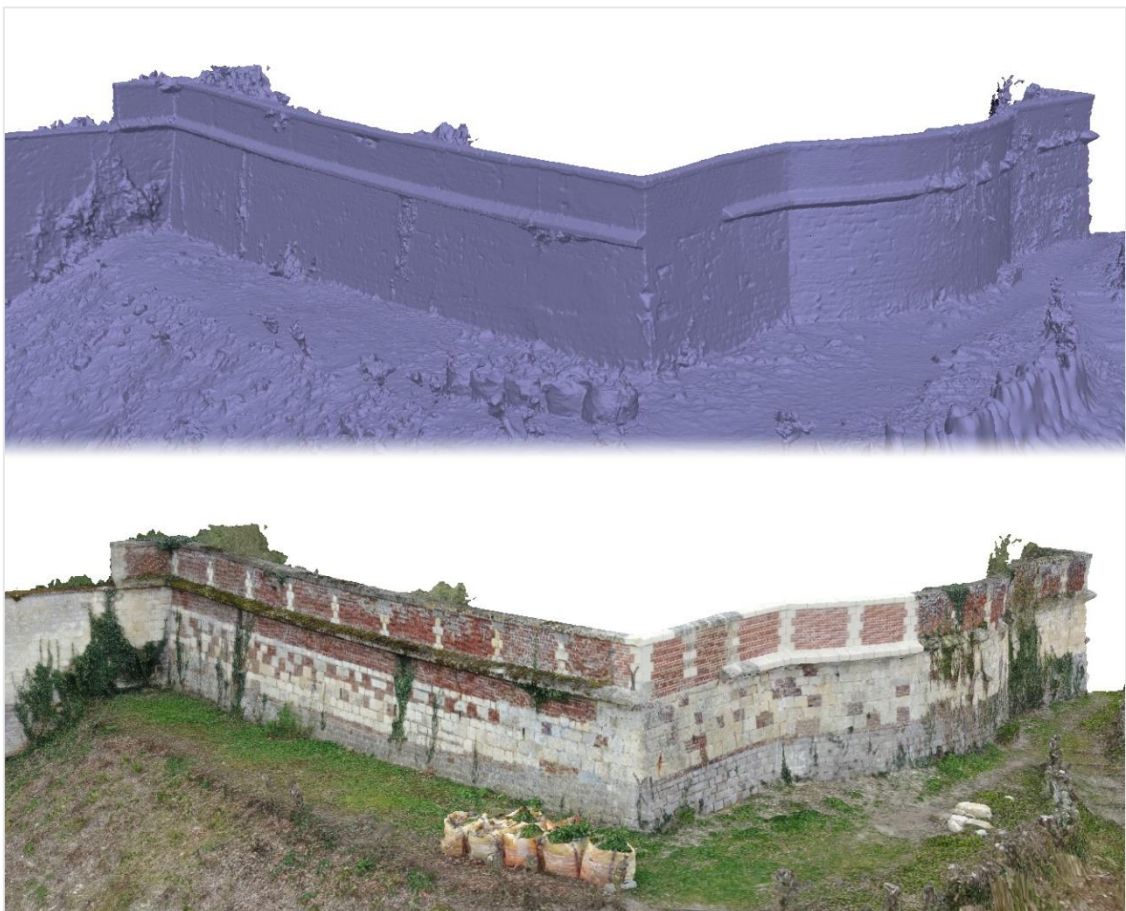
Figure 113 : Relevé photogrammétrique du mont Thabor. ©Maxence Toubin
