Étude préparatoire à la reconstitution 3D de l'abbaye de Corbie (XVIe – XVIIIe siècles)

Mémoire de Master 2 Histoire de l'Art

Faculté des Arts, Université de Picardie Jules Verne

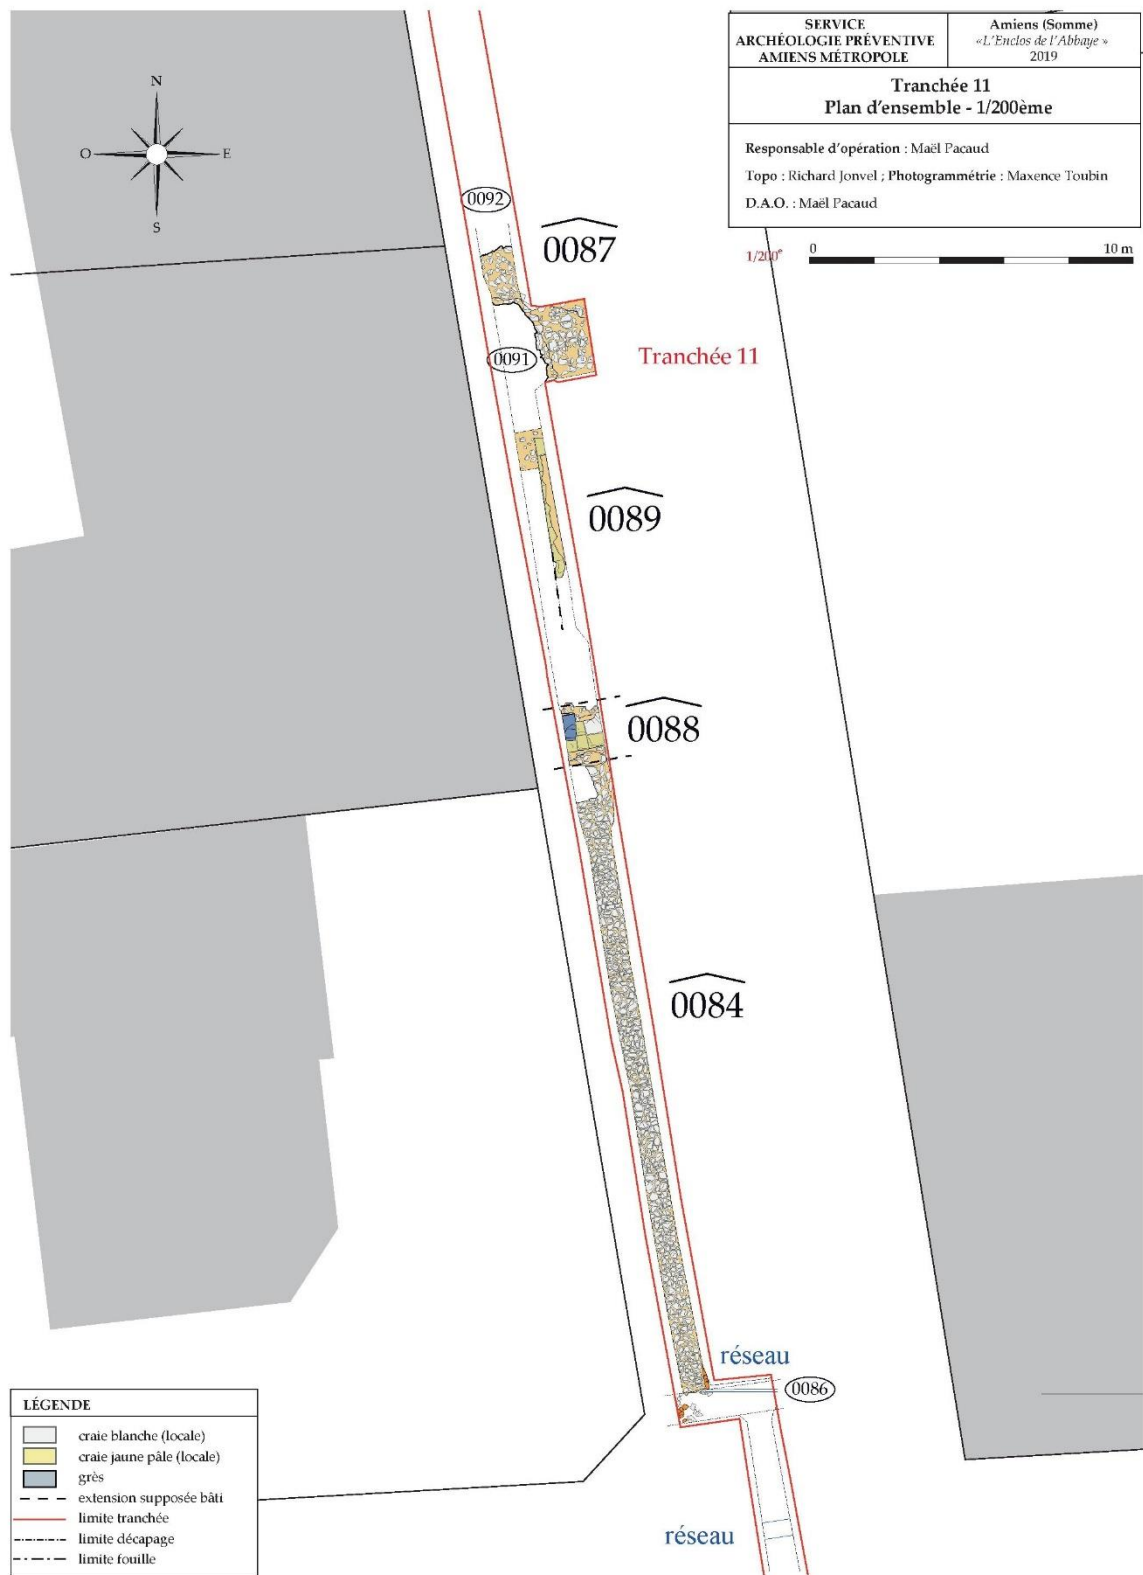
Figure 117 : Plan de la tranchée 11, dans M. Pacaud, *Rapport de sondage archéologique*, p. 103. ©SAAM

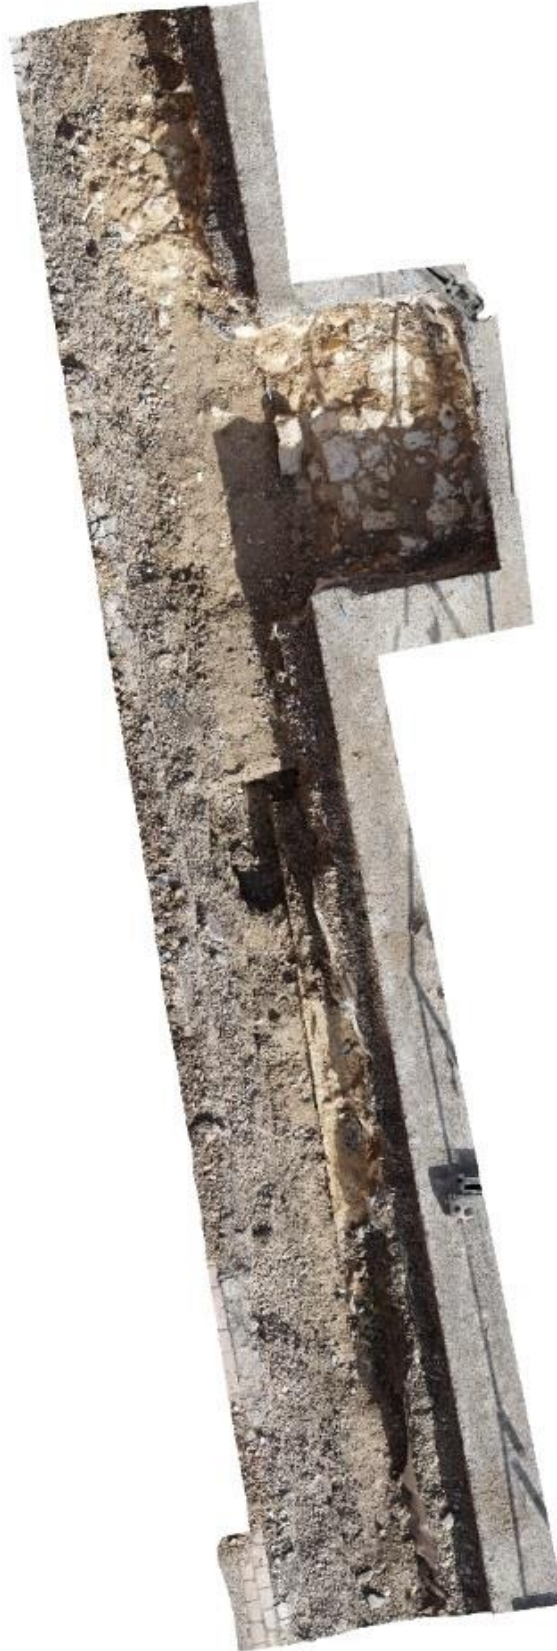
Figure 118 : Relevé photogrammétrique du tronçon médian de la tranchée 11. ©Maxence Toubin

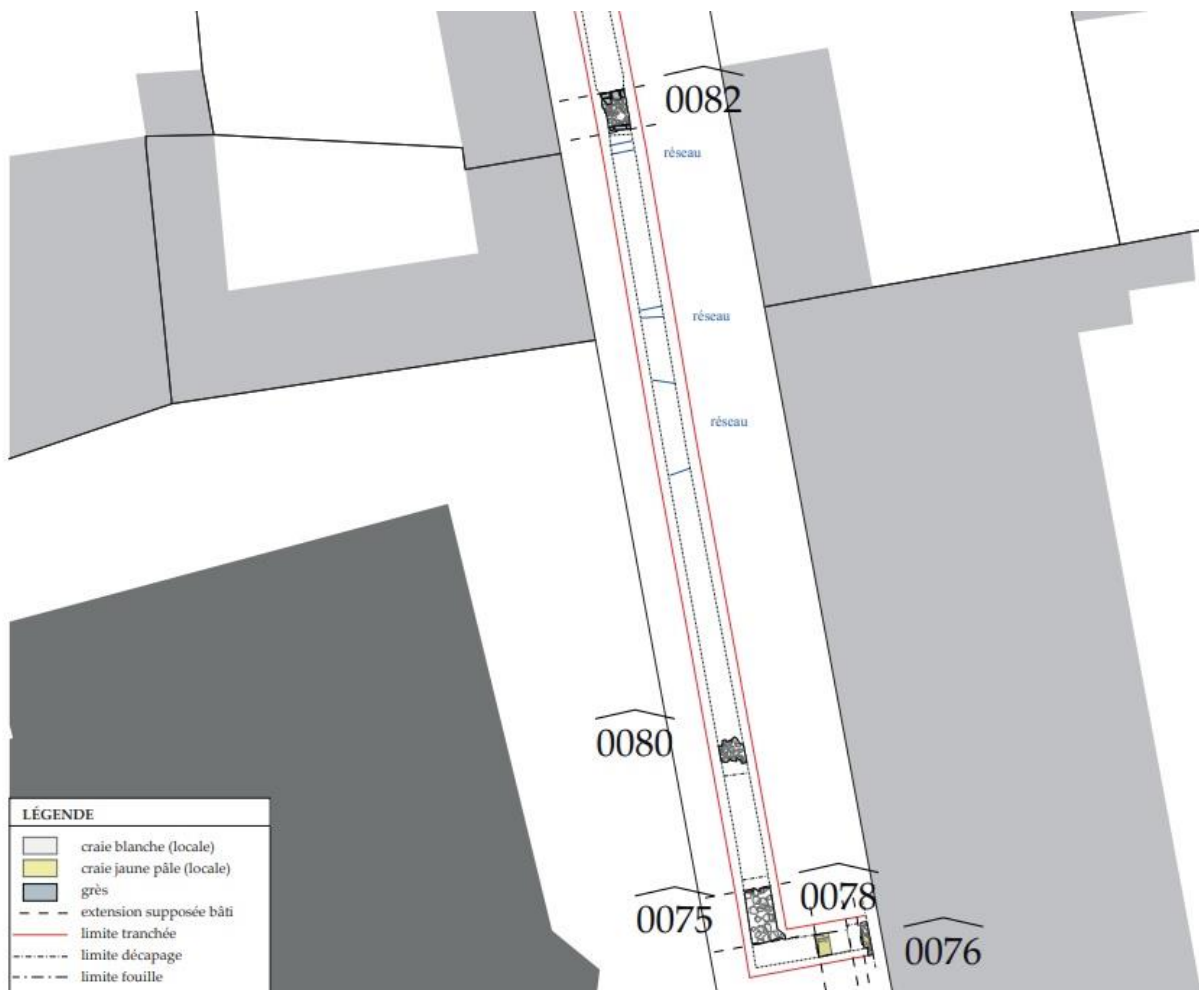
Figure 126 : Plan de la tranchée 10 (détail), dans M. Pacaud, *Rapport de sondage archéologique*, p. 98. ©SAAM

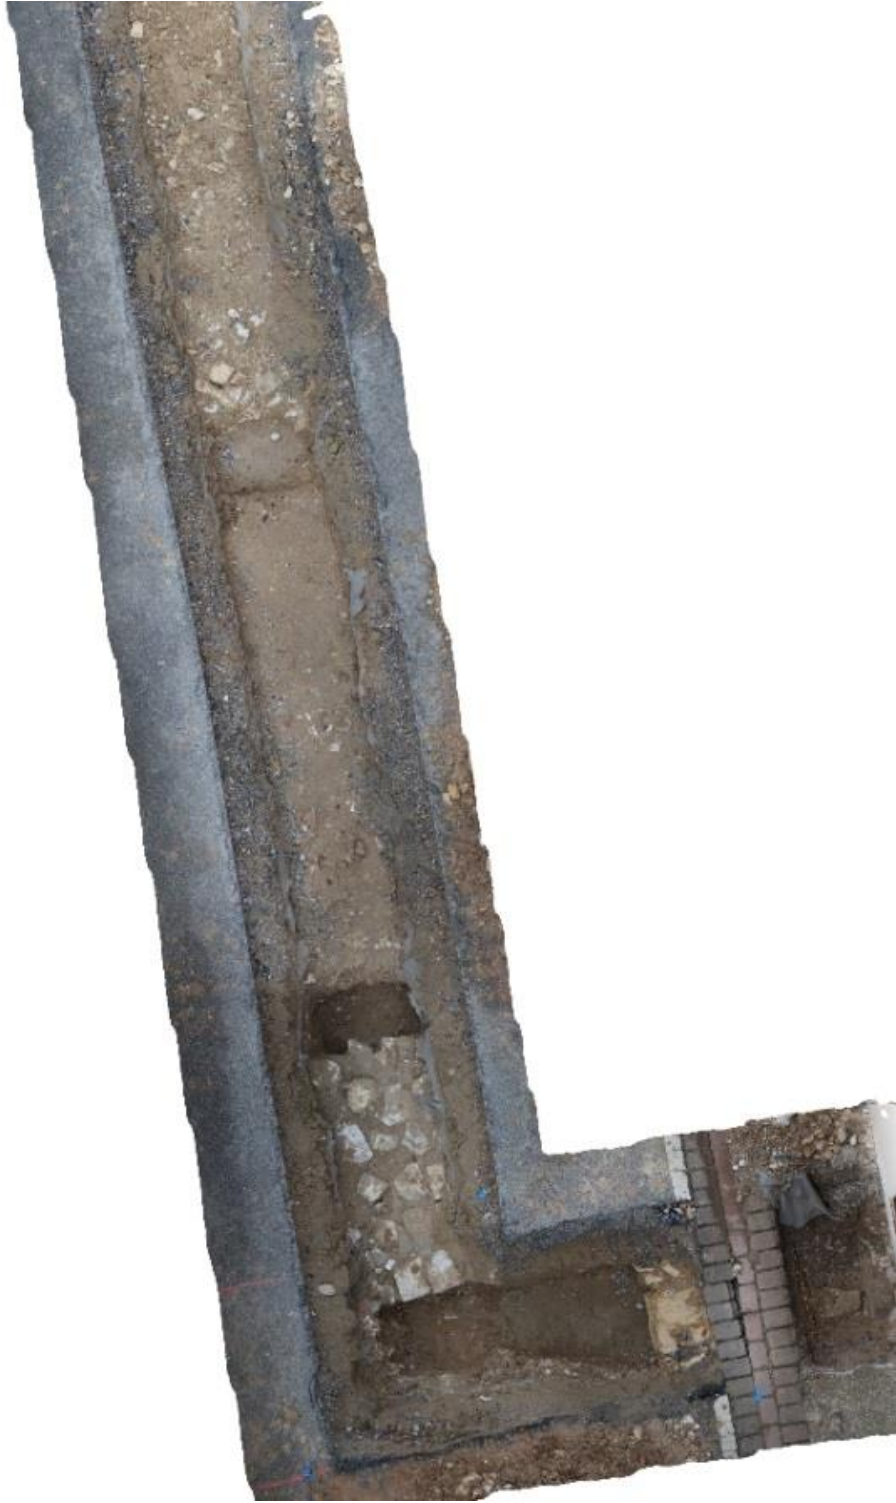
Figure 127 : Relevé photogrammétrique de la portion sud de la tranchée 10. ©Maxence Toubin

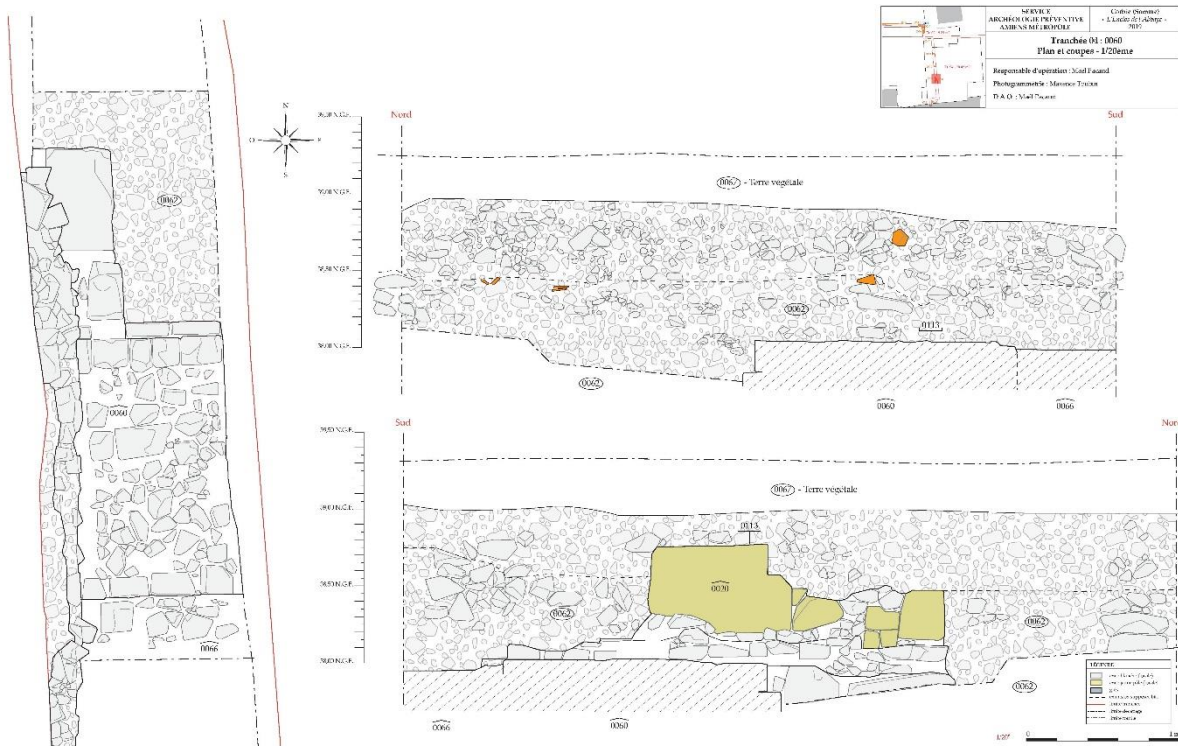
Figure 133 : Maçonnerie 0069, plan et élévation, dans M. Pacaud, *Rapport de sondage archéologique*, p. 83. ©SAAM

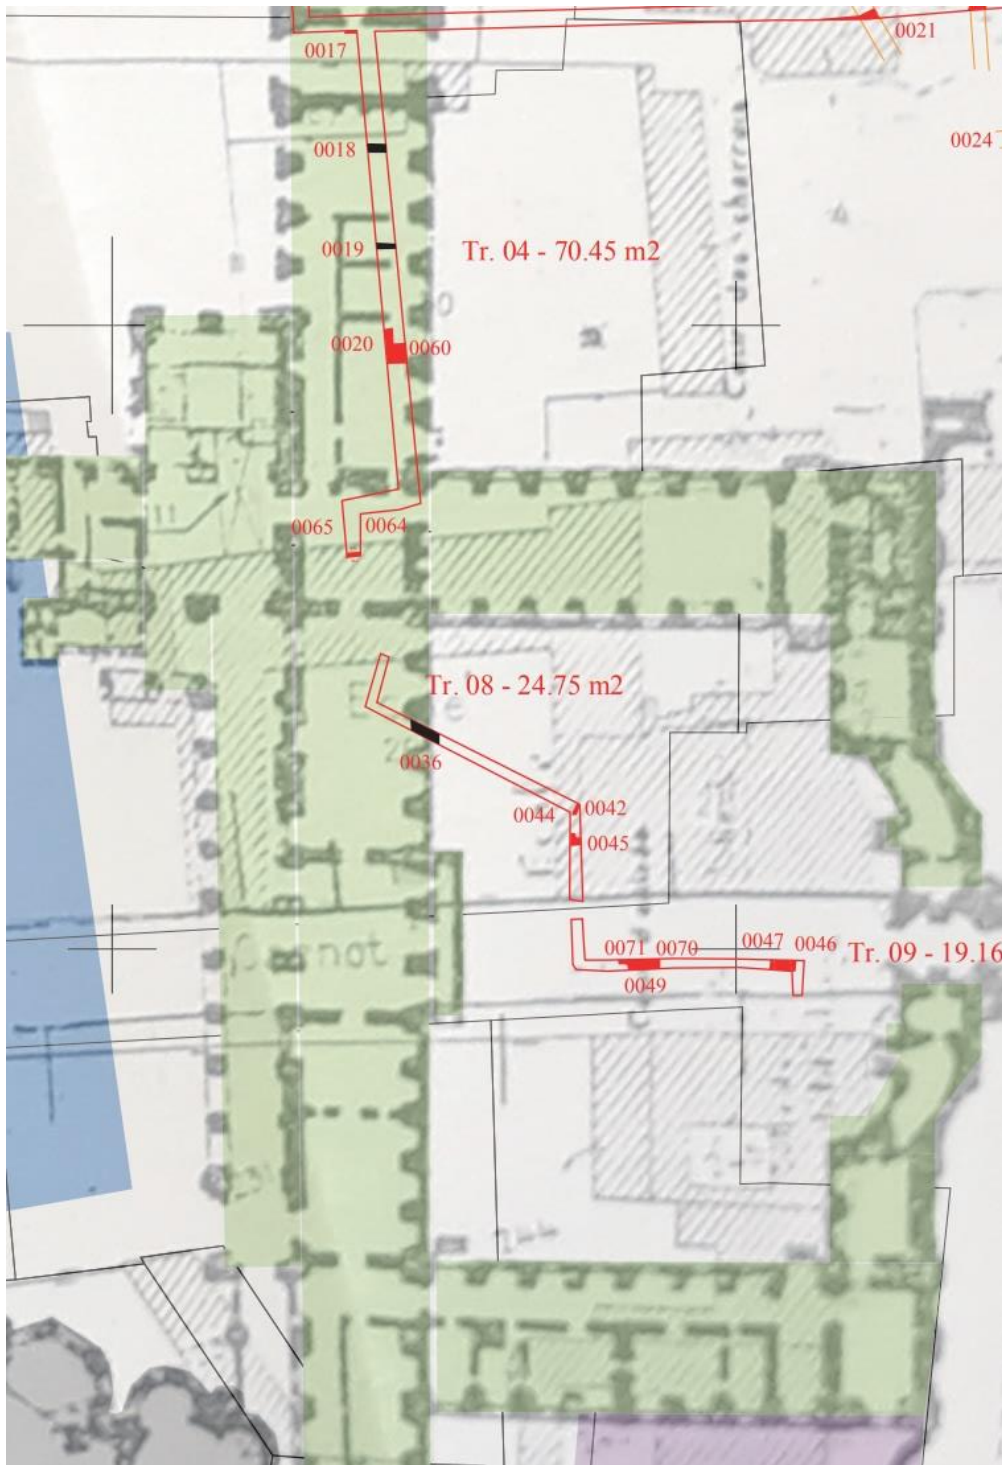
Figure 134 : Les vestiges confrontés au « Plan de l'hôpital militaire », années 1790 (détail), dans M. Pacaud, *Rapport de sondage archéologique*, p. 115. ©SAAM

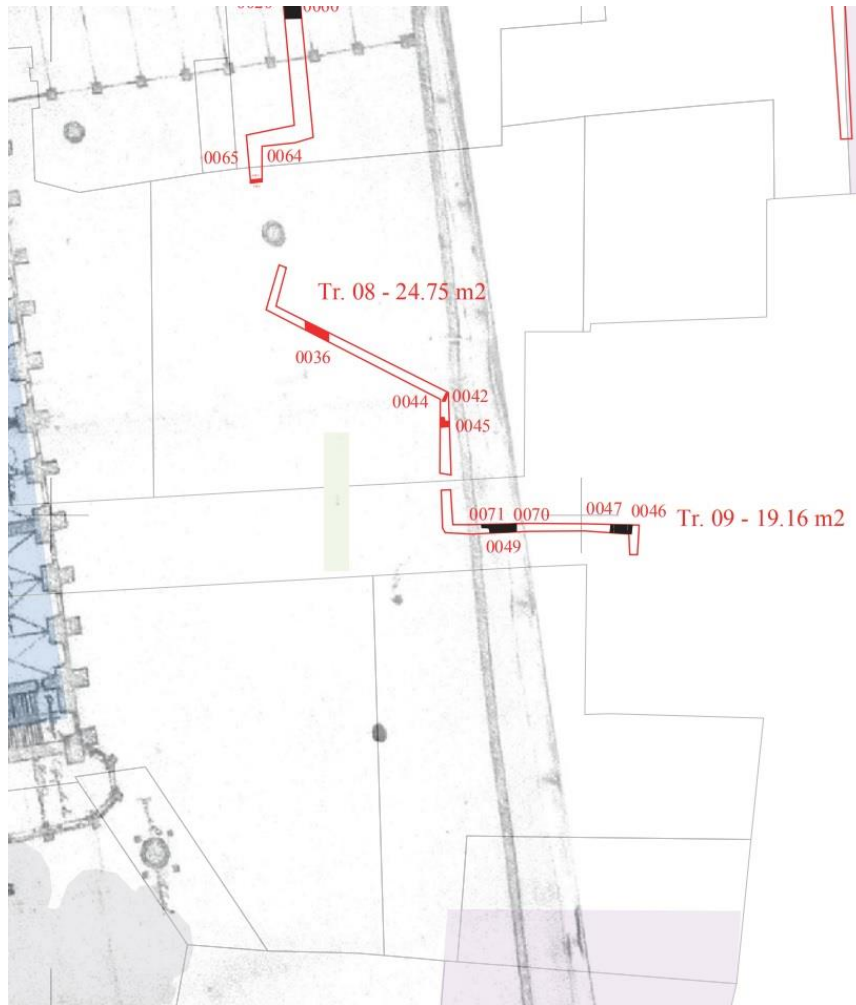
Figure 135 : Les vestiges confrontés au plan de J. Le Clerc, 1664 (détail), dans M. Pacaud, *Rapport de sondage archéologique*, p. 113. ©SAAM

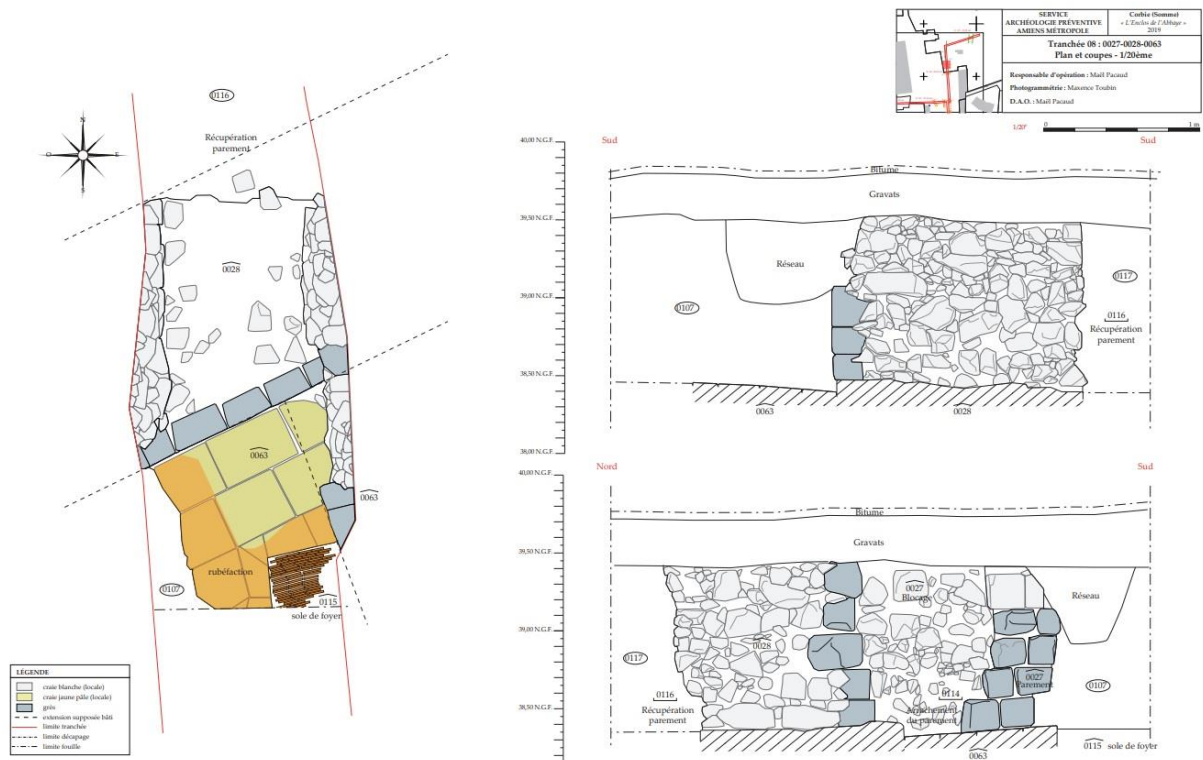
Figure 142 : Maçonneries 0027, 0028, 0063 et 0115, plan et élévation, dans M. Pacaud, *Rapport de sondage archéologique*, p. 88. ©SAAM

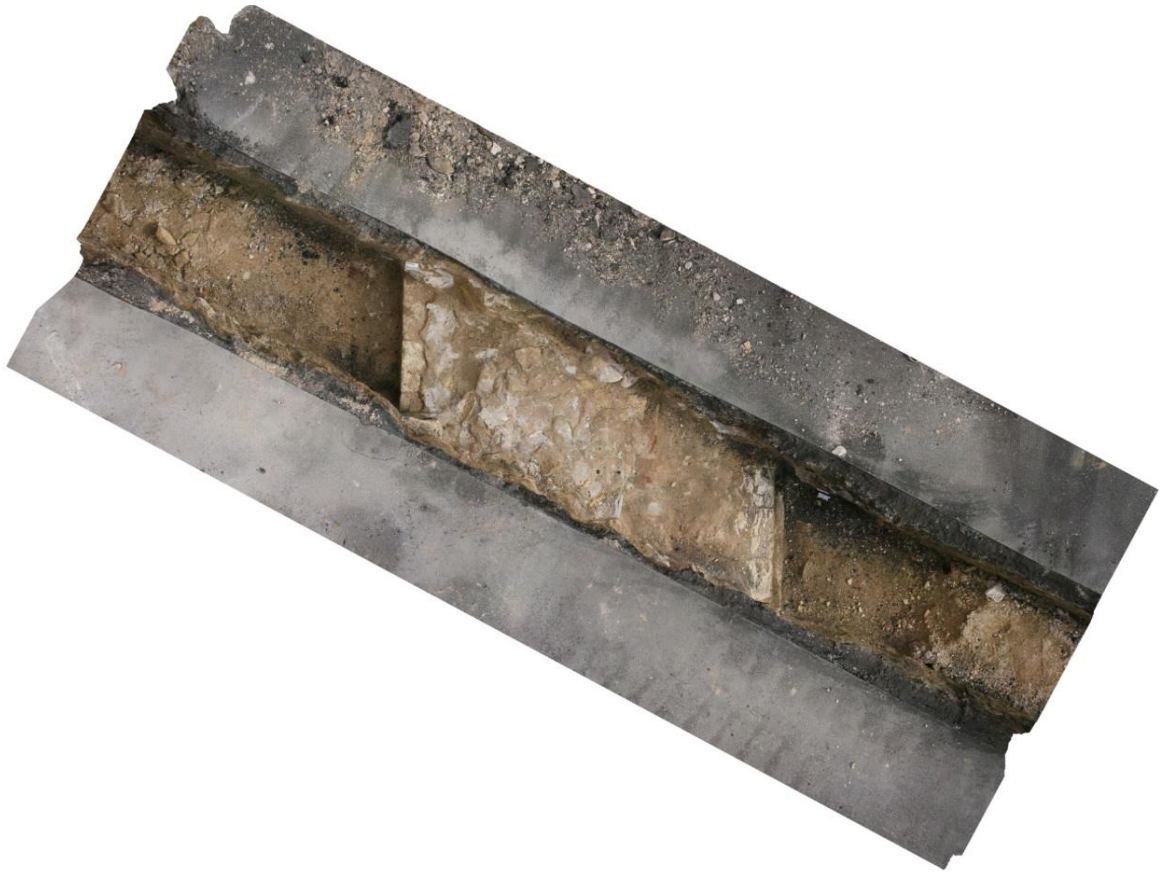
Figure 145 : Relevé photogrammétrique du mur 0036. ©Maxence Toubin

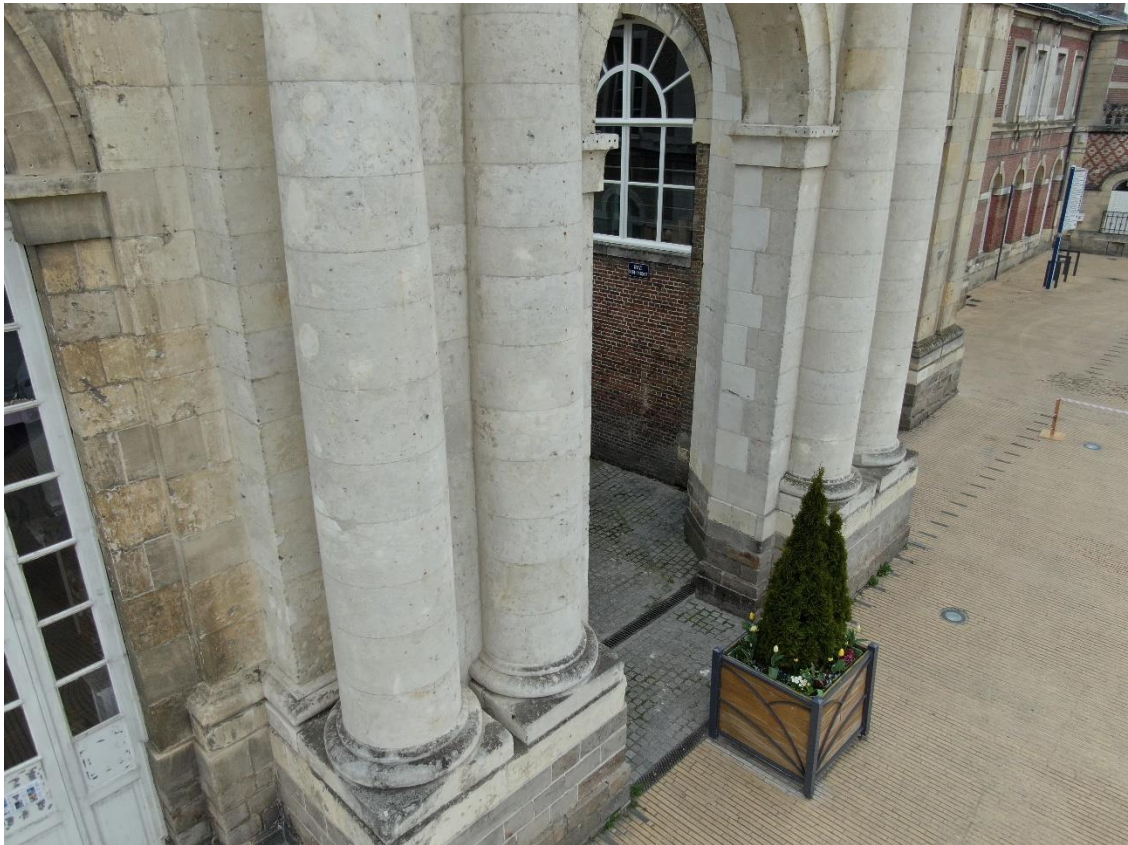
Figure 146 : Vue de l'élévation des soubassements de la porte monumentale de l'abbaye. ©Maxence Toubin

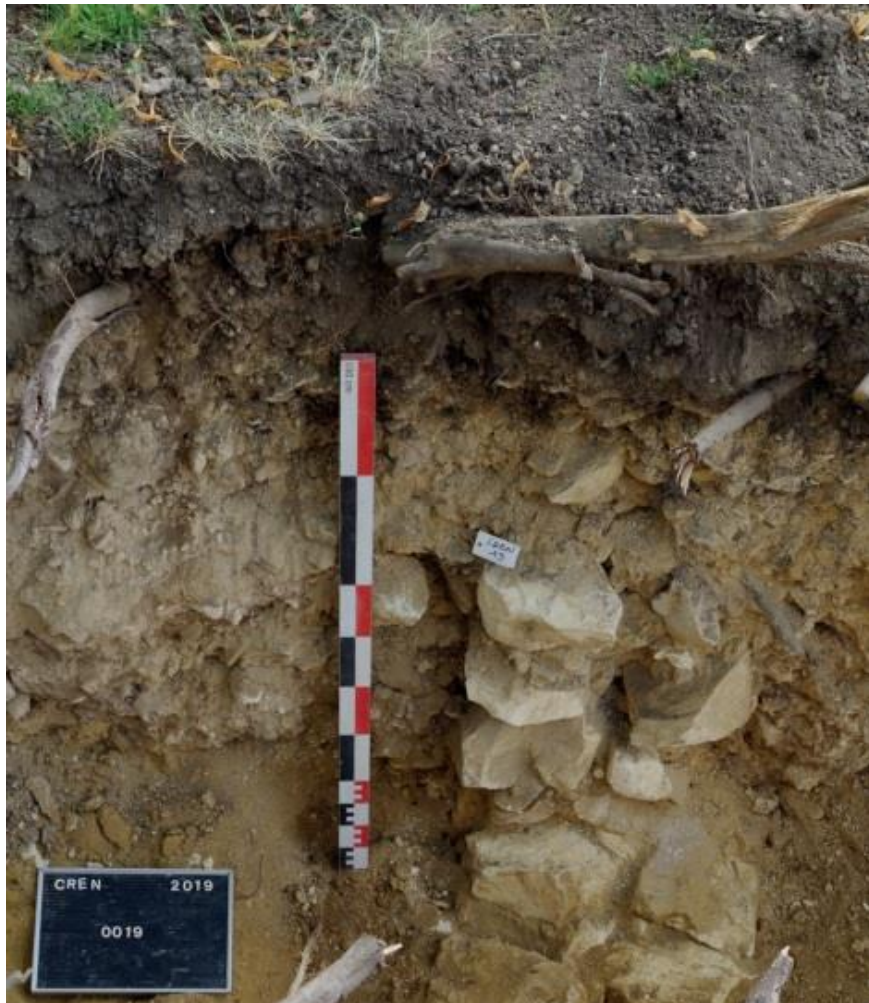
Figure 147 : Le mur 0019, vue vers l'est, dans M. Pacaud, *Rapport de sondage archéologique*, p. 80. ©SAAM

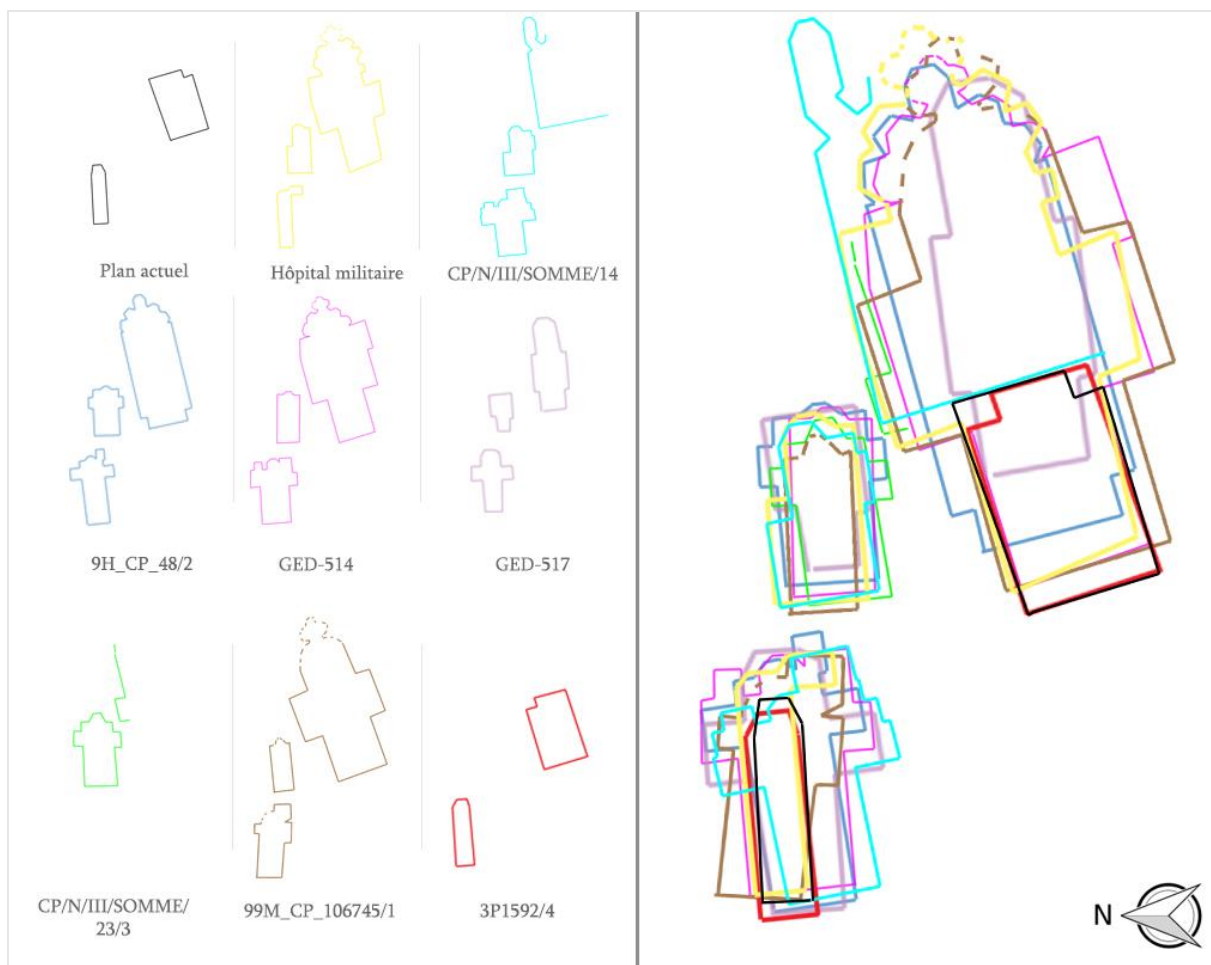
Figure 149 : Essai de superposition des plans les plus fiables figurant les trois églises principales de l'abbaye de Corbie afin de retrouver l'emplacement des parties démolies
