Réparation de l'église de San Pedro de Atacama

ECOLE NATIONALE SUPERIEURE D'ARCHITECTURE DE GRENOBLE
MÉMOIRE DE DIPLÔME DE SPÉCIALISATION ET D'APPROFONDISSEMENT
MENTION PATRIMOINE
ARCHITECTURE DE TERRE, CULTURES CONSTRUCTIVES ET
DÉVELOPPEMENT DURABLE
DSA-TERRE 2018 - 2020

RÉPARATION DE L'ÉGLISE DE SAN PEDRO DE ATACAMA
SOLANGE MIRANDA COLETTI - AUDE ANDRY

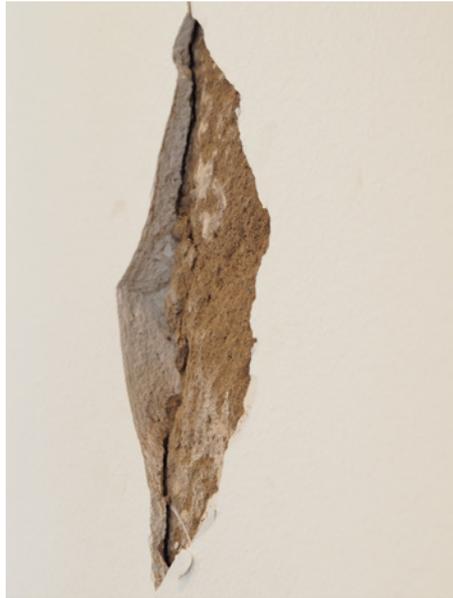
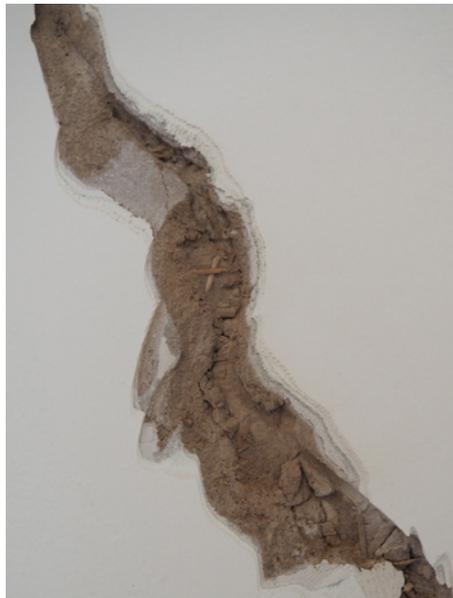
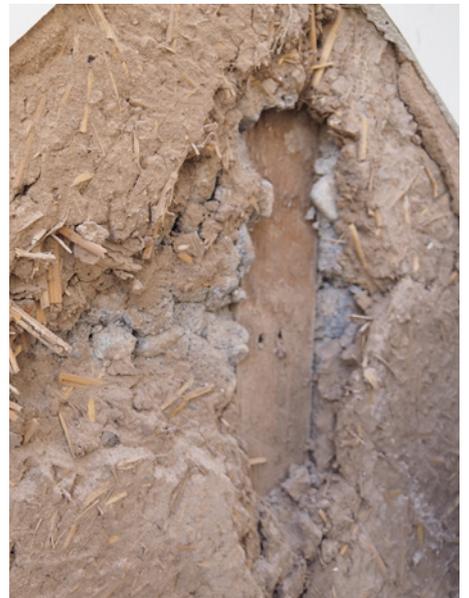
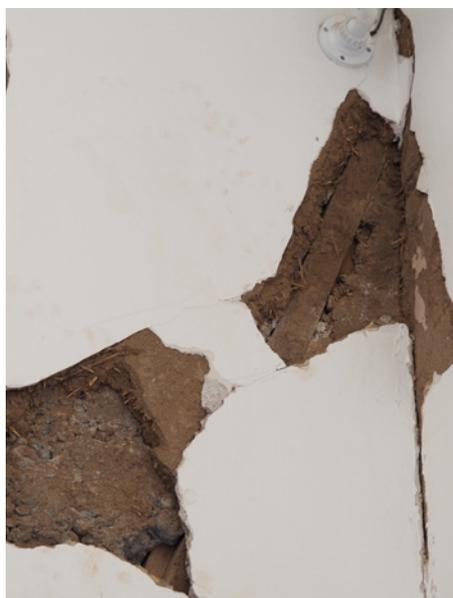
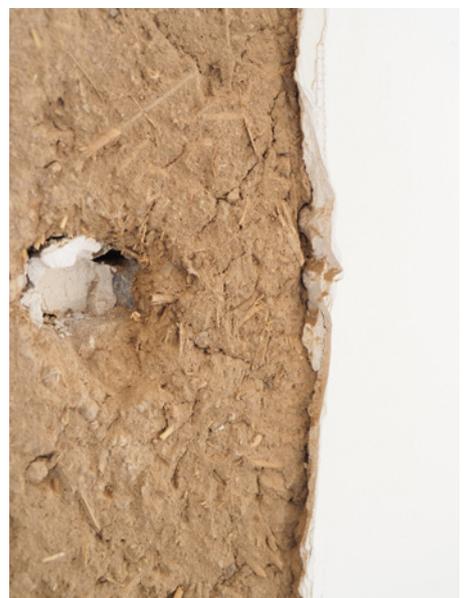
Les fissures dues au séisme sont localisées sur la structure en bois, qui forme un quadrillage. Les interventions non adaptées sont visibles à l'oeil nu, du ciment, des ferrailages et même du polystyrène ont été rajouté à la structure initiale, recouverts d'une couche de terre-paille puis d'une couche de plâtre comme finition. Ces éléments ne sont pas compatibles entre eux, c'est à dire qu'ils réagissent chacun de manière distincte face aux mouvements, et c'est dans ces zones de superposition de ces matériaux que se produisent la majorité des fissures pendant un séisme. Les interventions qui ne sont pas appropriées constituent des points faibles pour le bâtiment.

Détails d'interventions non adaptées découvertes à la Casa Las Palmeras - La Serena

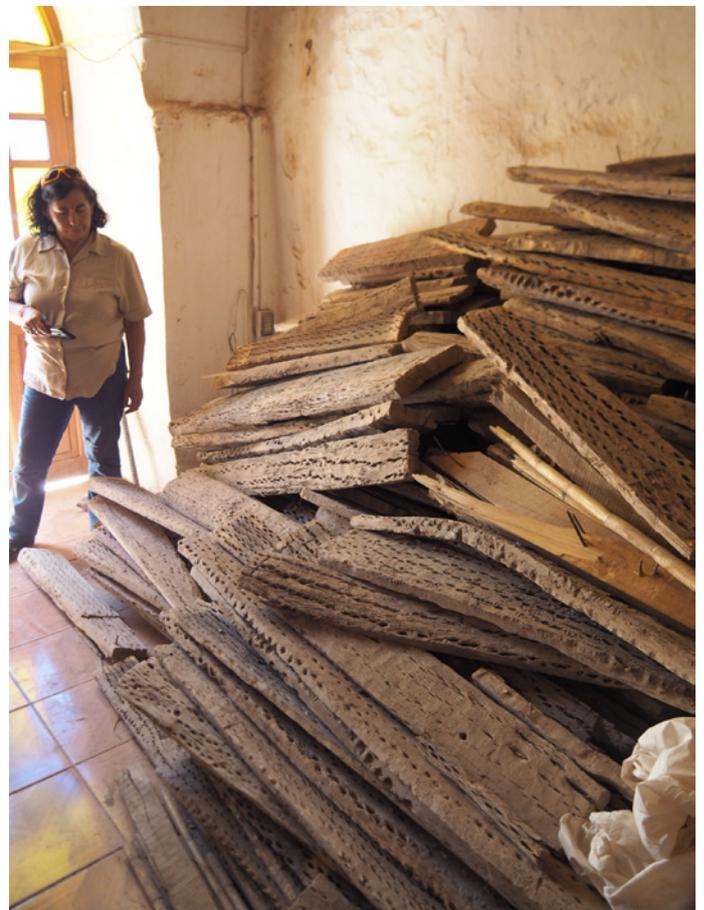
Eglise de Toconao, dont le toit a été détruit à causes des pluies.

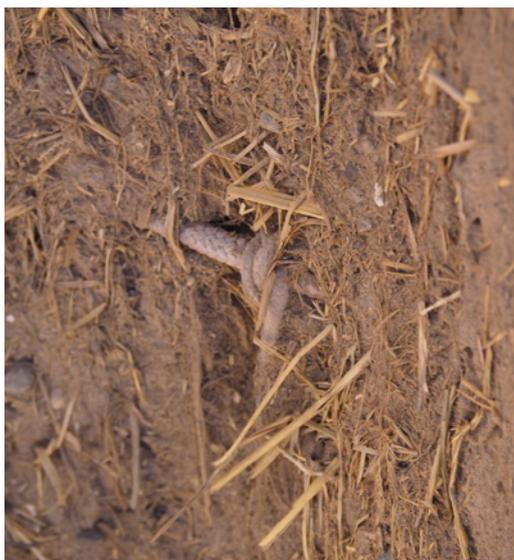
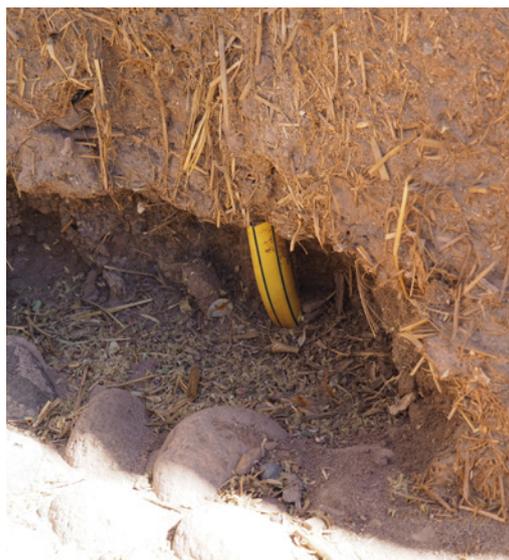
Restes de corde, liant les adobes, comme une couronne structurelle

Les contreforts, plus exposés que le reste du bâtiment, étaient très abîmés à la limite d'atteindre la structure du bâtiment. A deux endroits particuliers, on pouvait voir la structure faite d'adobes et un morceau de corde dans un tube de tuyau d'arrosage, qui liait le tout, jouant le jeu d'élément parasismique. L'église était entourée d'une série de meubles et d'objets, qui ont permis aux pluies de ricocher sur les façades, creusant un peu plus ces zones précises, et de contenir l'humidité, bloquant la ventilation naturelle.

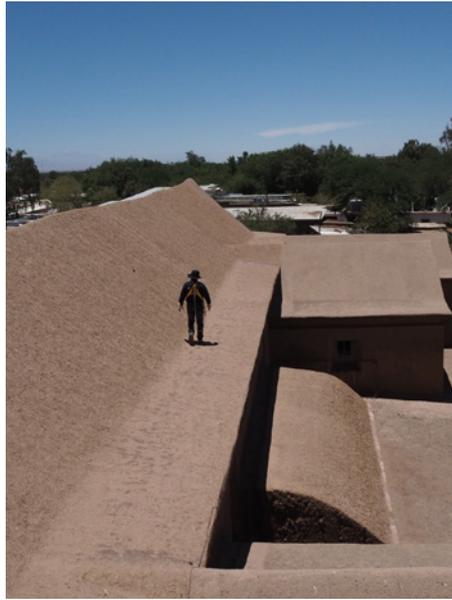
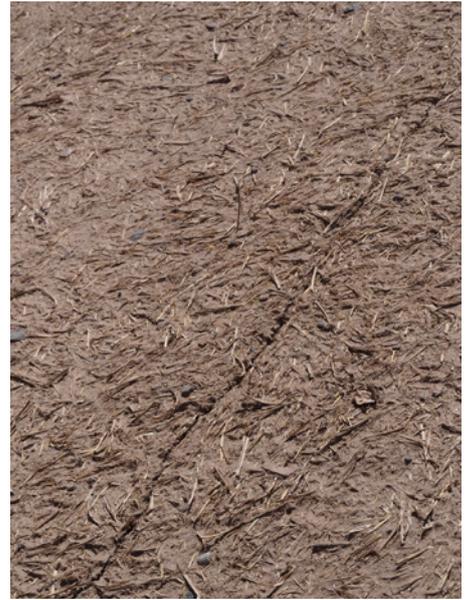
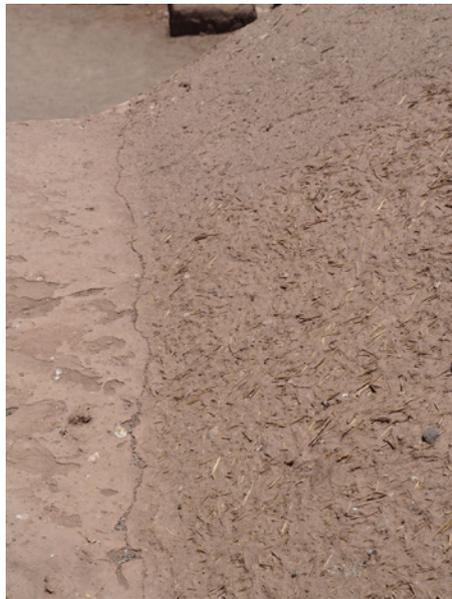
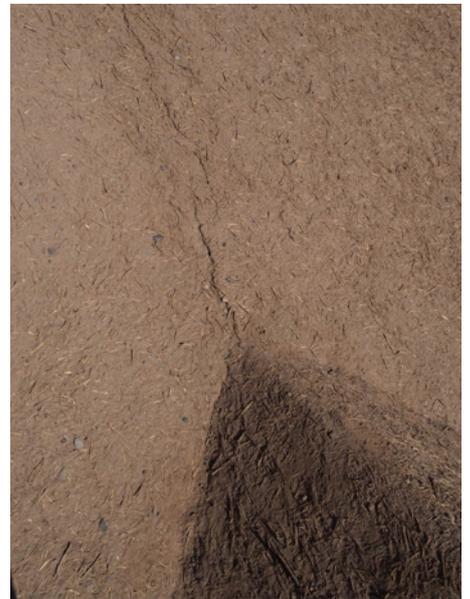
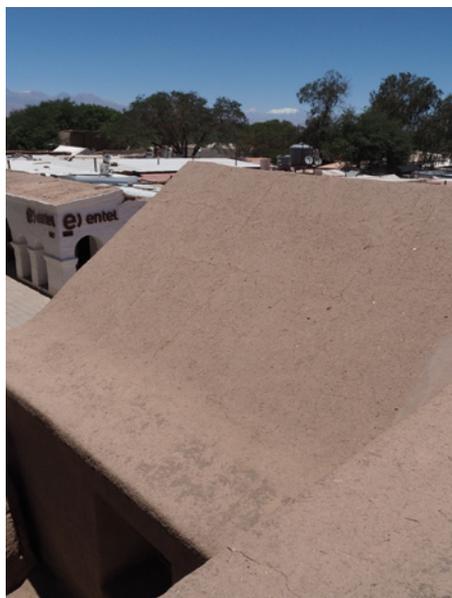
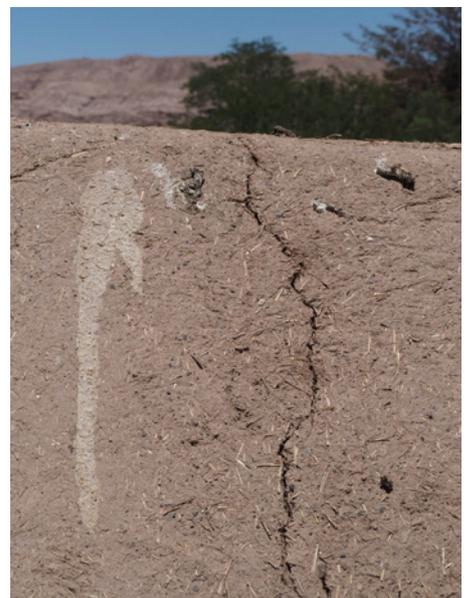
La couverture en terre, faite de deux couches de terre mélangée à de la paille, d'une épaisseur initiale de 10 cm a perdu de son épaisseur, et on observe une vingtaine de fissures plus ou moins superficielles sur la totalité de la surface du toit. La paille est visible et commence à se déliter, ce qui provoque des infiltrations à l'intérieur de l'église, sous forme de coulées de terre le long des murs.

Relevé photographique du toit de l'église, octobre 2019.

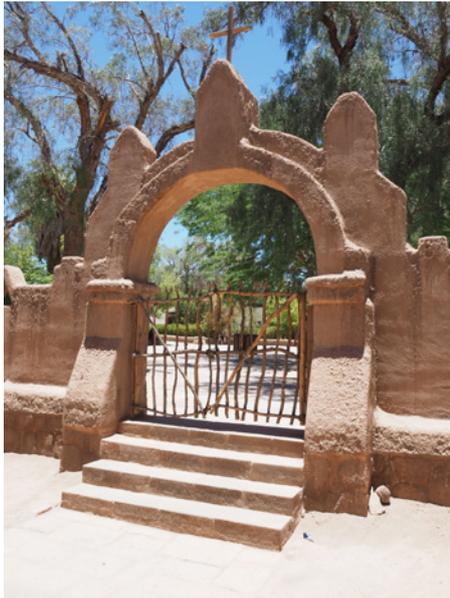
1

Relevé photographique du bâtiment, octobre 2019.

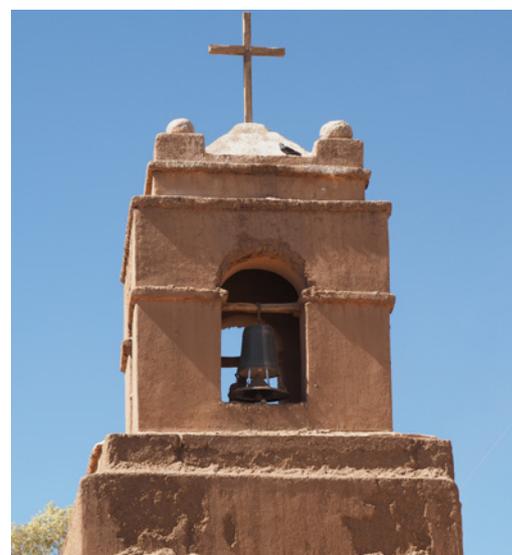
Le *campanario* (clocher) très détérioré, beaucoup de perte de matériel.

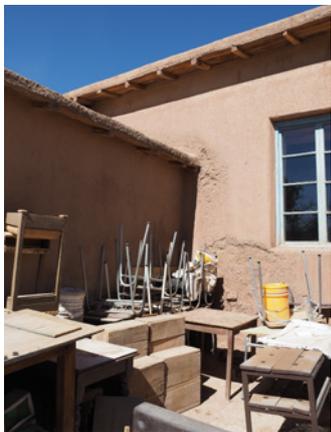
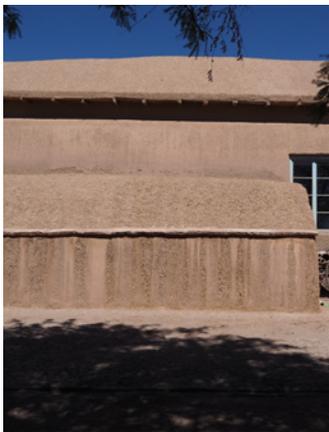
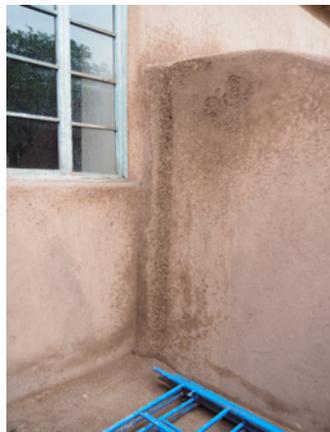
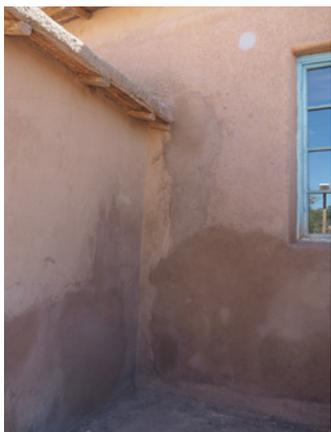
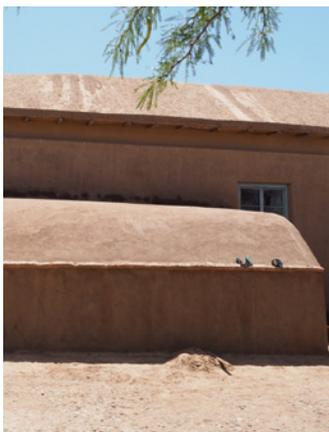
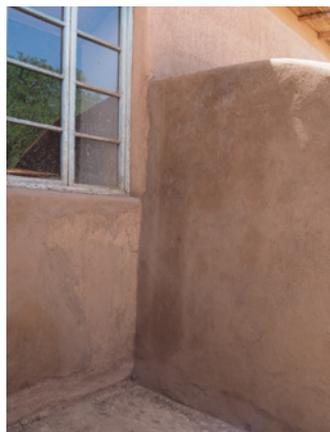
| Ubicación | Descripción |
|---|--|
| | <p>Se presenta limpieza y reparación de muro entre eje G y H, en fachada Oeste. Se solicita aprobación para aplicación de cal.</p> |

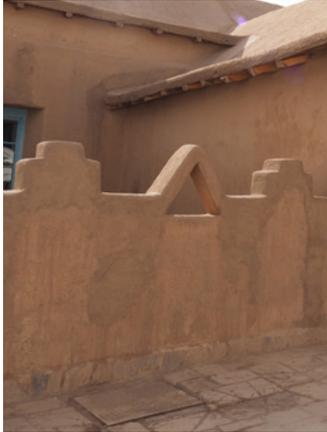
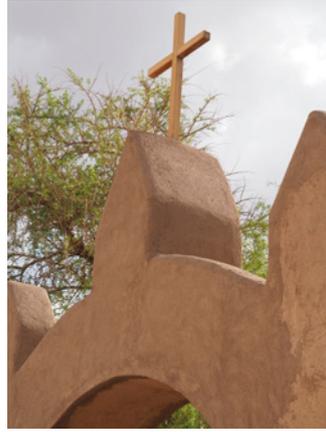
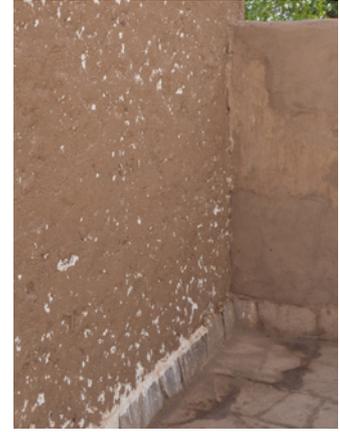
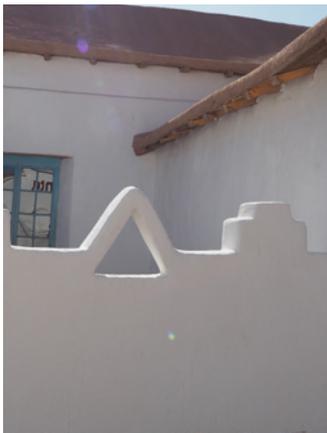
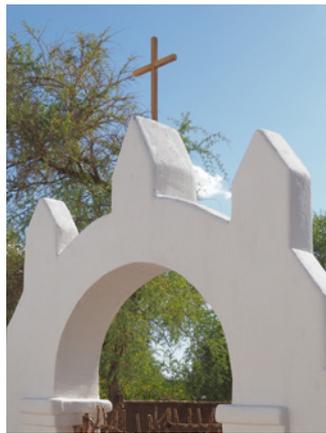
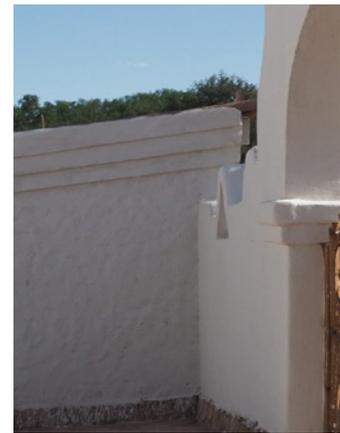
Se presenta terminación con pintura a la cal del cierre perimetral, contrafuertes en cierre y muros exteriores de baño, en fachada Este, entre eje A y E.
Se solicita aprobación.

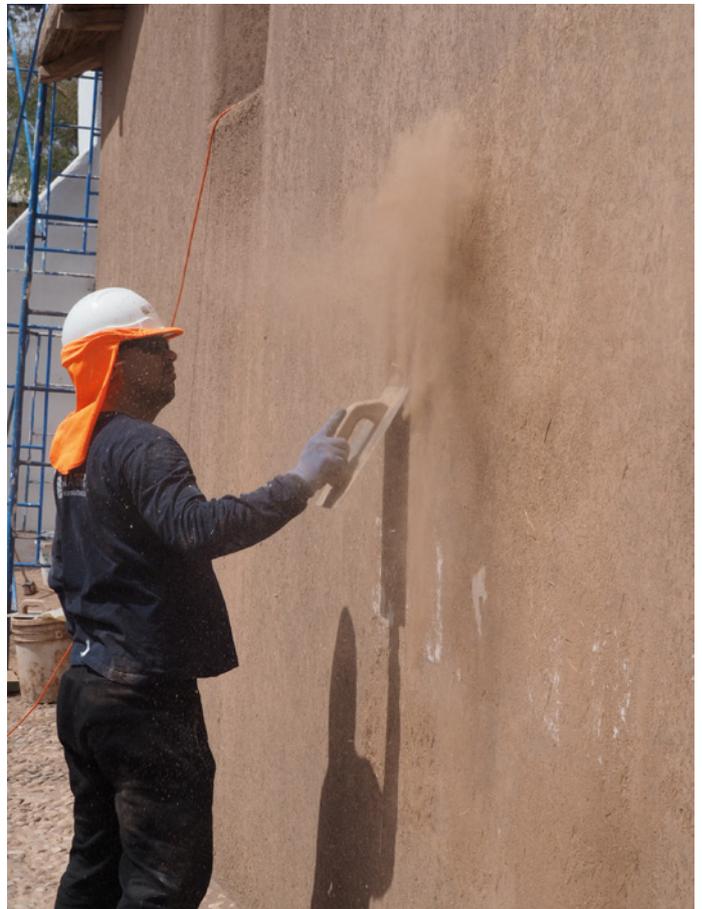
Nettoyage des surfaces avant d'intervenir

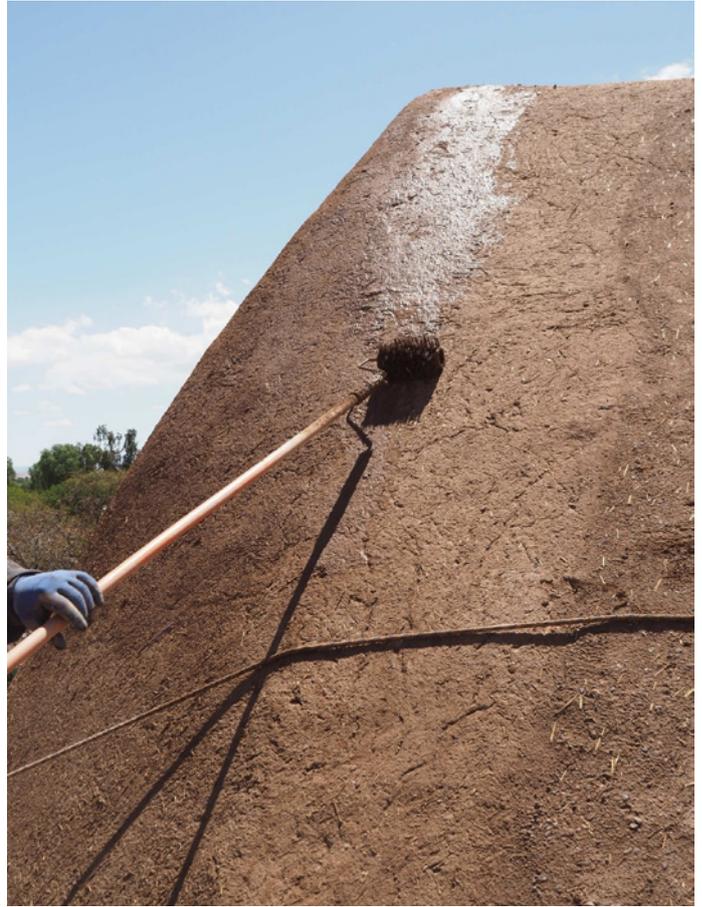
Dernière couche sur le toit, mélange de terre et de gel végétal.

Nous avons donc procédé par un nettoyage à la brosse et à la truelle pour «ouvrir» les fissures, ensuite il faut mouiller et appliquer à la main le mélange terre-sable-tuna-paille sur les zones abîmées.

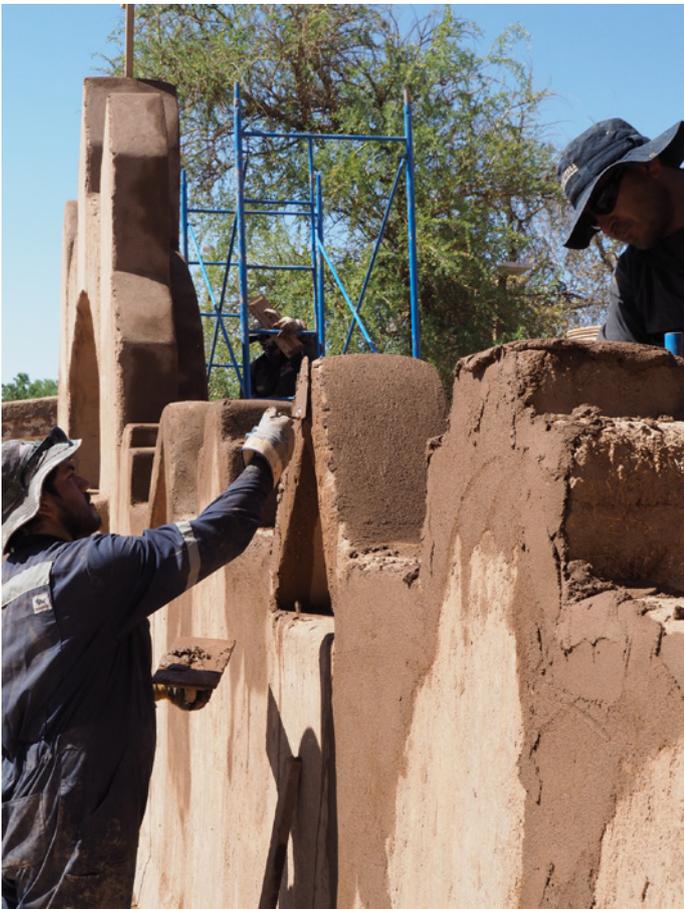
Reprises des motifs de culture Likan Antai, mur d'enceinte.

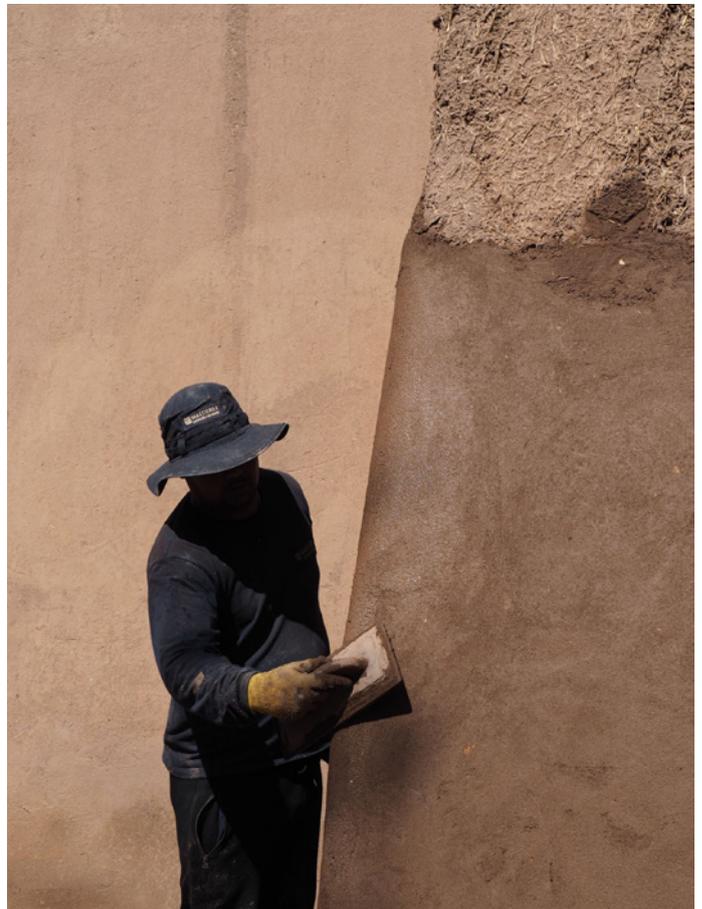
Lissage à la taloche de la surface d'un des contreforts.

Comme la surface du toit, les façades, contreforts et mur d'enceinte, doivent être nettoyés avant d'intervenir, à la brosse et à la truelle. Ensuite, il faut humidifier les zones à réparer. Un mélange de terre-sable-paille-gel végétal est réalisé, dans la bétonnière selon les tests préalables, qui sera donc de 3 unités de sable pour 1 de terre²⁵, 4 *tuna* dans 200 litres d'eau, et 8 poignées de paille prédécoupée. On applique ce mélange à la truelle et/ou à la main, et ensuite on lisse avec une taloche, plus ou moins longue selon la main de l'ouvrier-e. Deux ouvriers sont sur la zone de mélange, avec la bétonnière, avec un faisant le mélange et l'autre maniant la brouette, et les autres travaillent à l'application du mélange sur les zones à réparer.

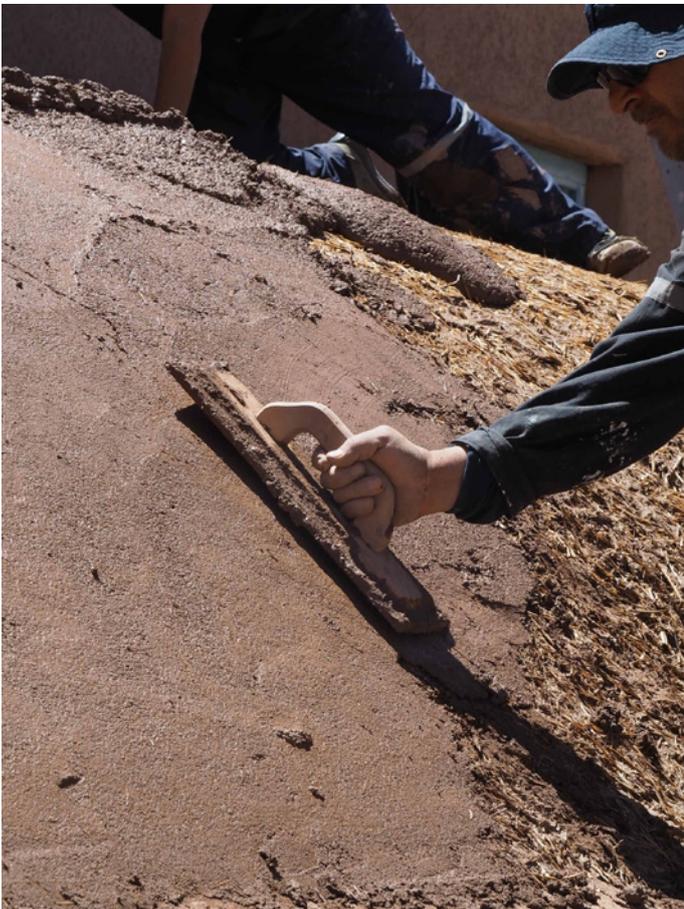
Platachar : talocher le contrefort Ouest

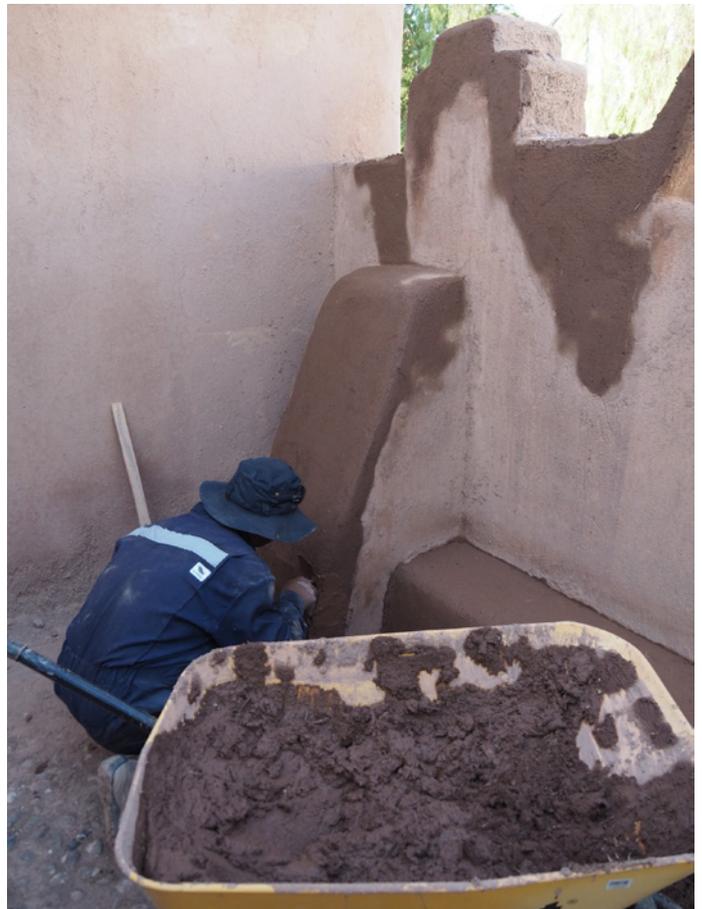
Reprises du mur d'enceinte avec ses petits contreforts

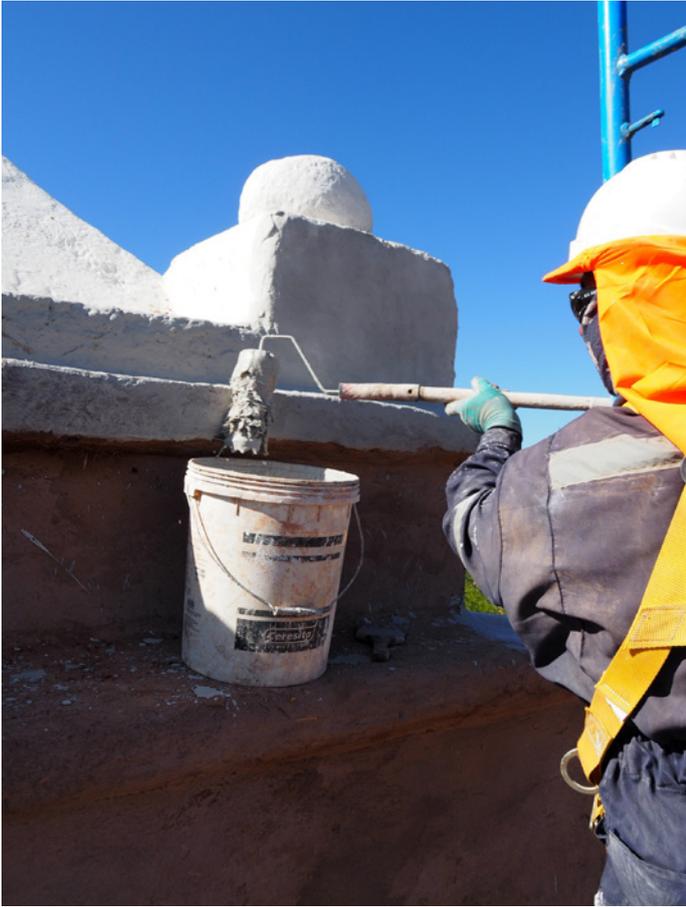
Application au pinceau de la chaux sur le clocher. Deux équipes travaillent en même temps sur la façade Nord

Une fois que toutes les surfaces ont été réparées, et sèches, nous avons commencé à appliquer au pinceau la première couche de peinture à la chaux. Il a fallu jusqu'à quatre couches dans certaines zones de l'église, pour recouvrir les tâches d'humidité persistante. La peinture à la chaux utilisée pour recouvrir toute l'église, et son mur d'enceinte, est faite d'un mélange de chaux hydratée, vendue comme produit de peinture extérieur, et de gel végétal de *tuna*.

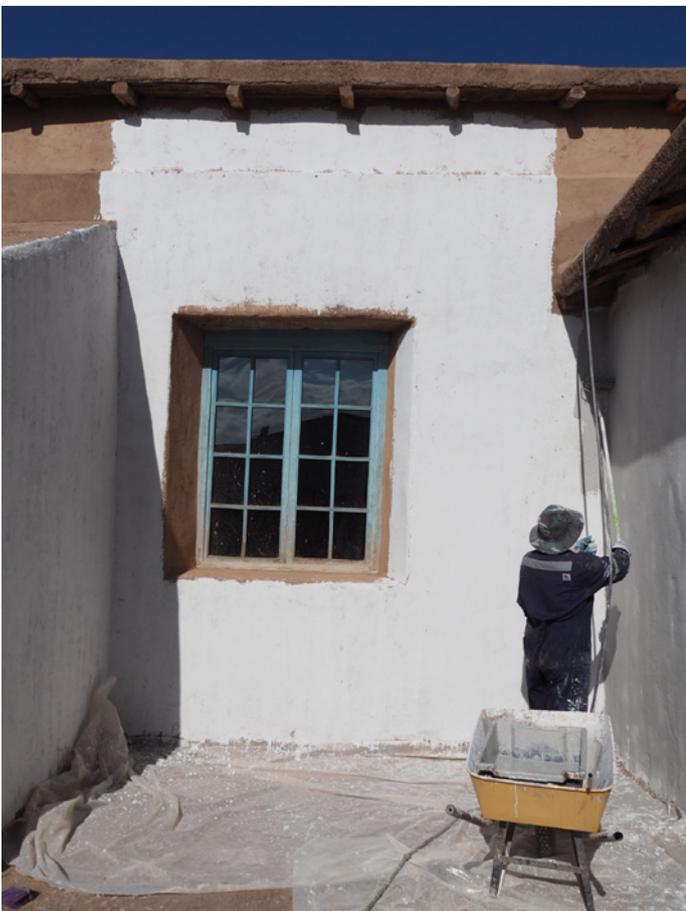
Peinture à la chaux sur la façade Ouest.

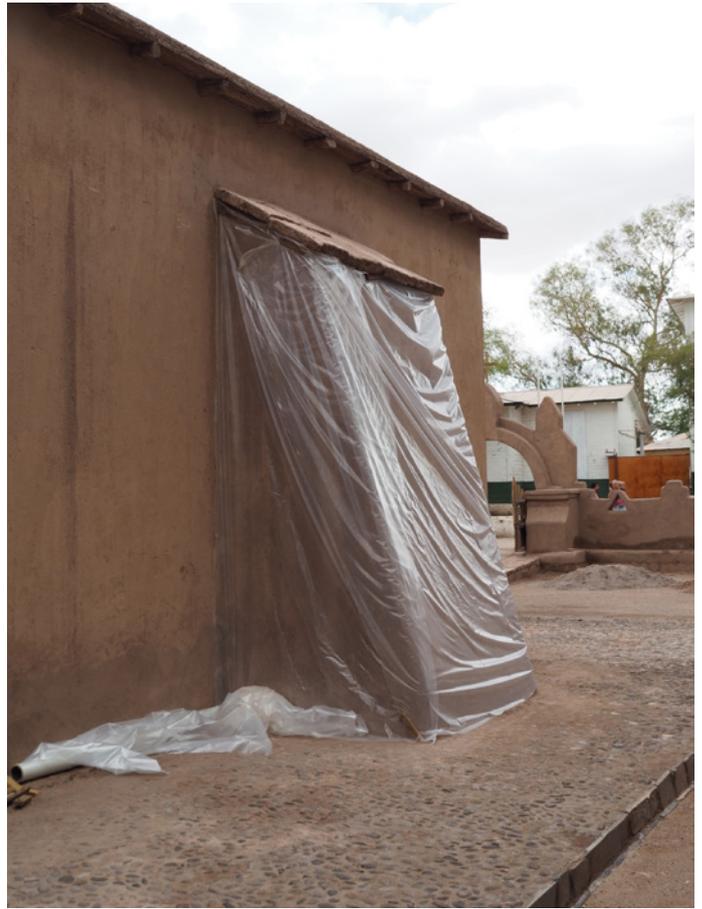
Protection provisoire sur les contreforts réparés façade Est.

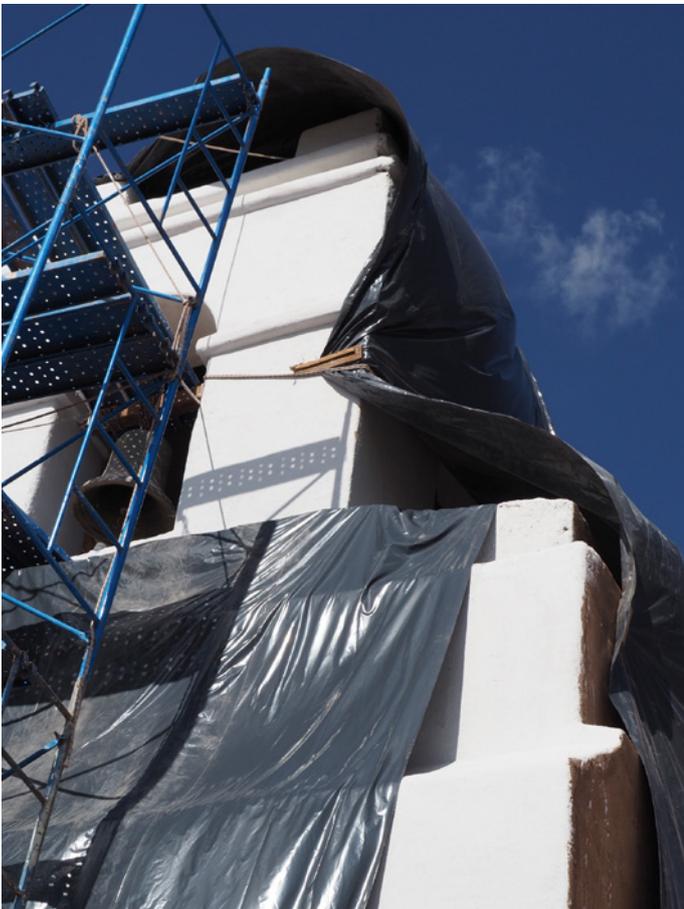
Protection sur le clocher peint à la chaux.

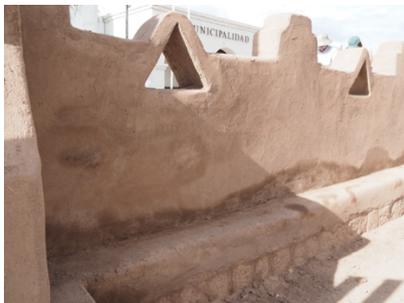
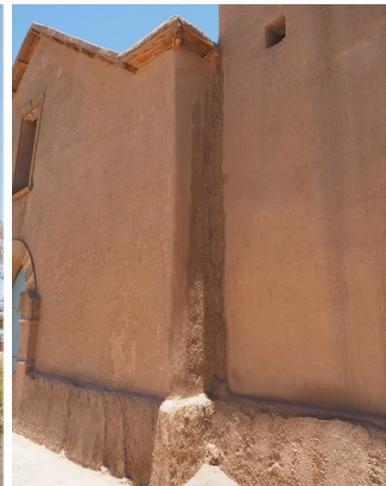
| | UBICACIÓN | DAÑOS / PATOLOGIAS | DIAGNOSTICO | CAUSAS | REPARACION |
|---|---|--|---|---|--|
| 1 | ZOCALOS CONTRAFUERTES FACHADAS EXTERIORES | DESPRENDIMIENTO DE MATERIAL TIERRA | LA ZONA SE ENCUENTRA CON DAÑO SUPERFICIAL AL LIMITE DE LO ESTRUCTURAL, POSIBLE DERRUMBE DE CAPA REVOQUE GRUESO QUE CAUSARIA DESPRENDIMIENTO DE ADOBE EN MASA, GRIETA EN LOS ENCUENTROS DE MUROS, FISURAS SUPERIORES, DAÑOS EN CIELO Y ESTRUCTURA DE TECHUMBRE | FALTA PROTECCION EXCESO DE HUMEDAD FALTA DE MANTENIMIENTO | SE REALIZARAN NUEVO REVOQUE SOBRE TODA LA IGLESIA, SE IMPERMEABILIZARA PARA EVITAR HUMEDAD Y FUTURO DESPRENDIMIENTO DE MATERIAL |
| 3 | MUROS PUNTUALES | | EXISTE FALLAS EN LOS REVOQUES EN ALGUNOS PUNTOS DE LA TECHUMBRE, QUE PROVOCAN CAIDA DEL AGUA DESDE EL TECHO POR LOS MUROS, ESTO SUCEDE EN EL INTERIOR Y EXTERIOR DEL MH | FALLA EN ALGUNOS PUNTOS DE REVOQUES DE TECHUMBRE | |
| 4 | COLAPSO PARTE DEL MURO DEL ATRIO | DESPRENDIMIENTO ESTRUCTURAL DE ADOBES Y REVOQUES GRUESO Y FINO DE TIERRA | EXISTE FALLA ESTRUCTURAL PRODUCTO DE IMPACTO VEHICULAR QUE PROVOCO DESMORONAMIENTO DE MURO DE ADOBE Y SUS REVOQUES | FALTA DE ADOBES Y REVOQUES EN TIERRA | SE REALIZARA MOLDAJE A LA MISMA MEDIDA DEL ADOBE ACTUAL Y SE PROCEDERA A CORTAR ADOBE EN OBRA, SE REALIZARA LA ESTRUCTURACION DEL MURO Y SE PROCEDERA A REALIZAR REVOQUE GRUESO Y FINO |
