Diagnostic approfondi du génie civil du réservoir sur tour de Bois Bourgeot

SIAEP de DECIZE / SAINT LEGER DE VIGNES / CHAMPVERT (58, FRANCE)

Mémoire présenté pour l'obtention du diplôme d'ingénieur de l'ENGEES, spécialisation
exploitation et travaux

Stage réalisé du 11 janvier au 9 juillet 2021 à Altereo

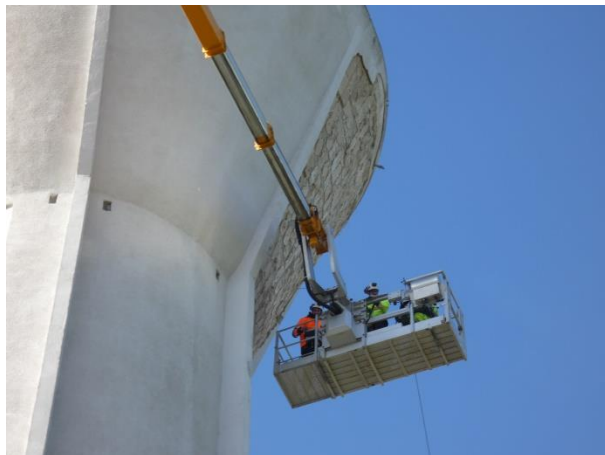
Analyse du voile de la cuve

La location d'une nacelle sur la journée du 6 avril 2021 a permis une inspection visuelle et la réalisation des essais en extérieur au niveau de la cuve. La cuve était vide lors de sa visite.

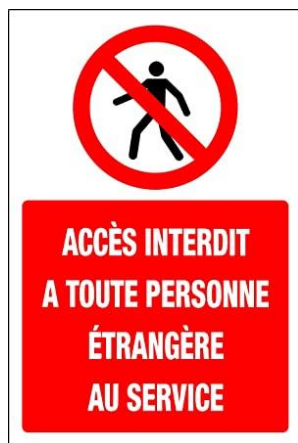
Figure 26 : Sécurisation du site

Signalétique

Schéma porte de condamnation d'échelle

Concernant la sécurisation du site, il est préconisé (cf. figure 26) :

- La fourniture et la mise en œuvre de portes de condamnation d'échelle au niveau du palier P0 et du palier sous-cuve ;
- La mise en œuvre d'une signalétique adaptée à l'ouvrage (sécurité et restriction d'usage) ;
- La mise en œuvre d'une clôture périphérique en panneaux rigides avec portail d'accès 2 x 2 m.

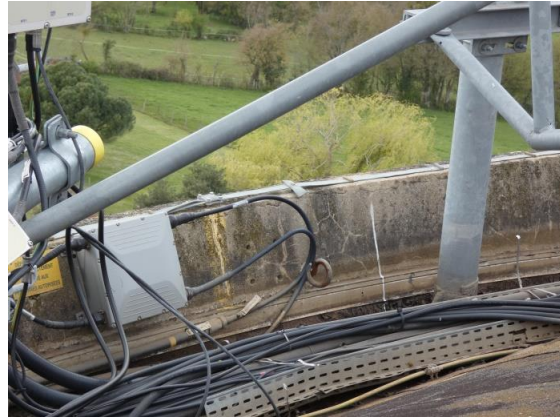
Encombrement du chéneau

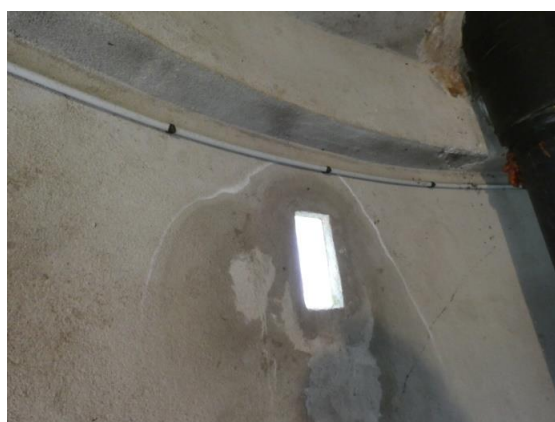
Epanchement de calcite (Fint_7) – P4

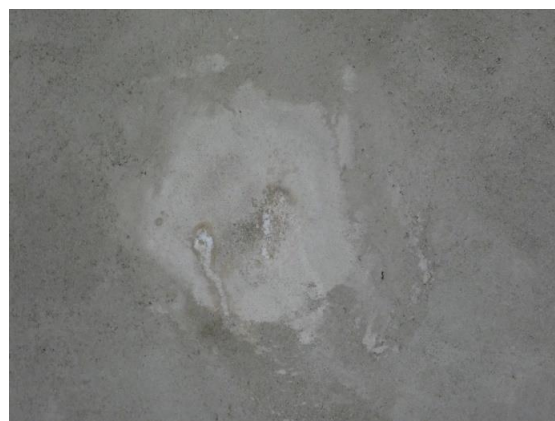
Epanchement de calcite (Fint_5) – intrados fond de cuve

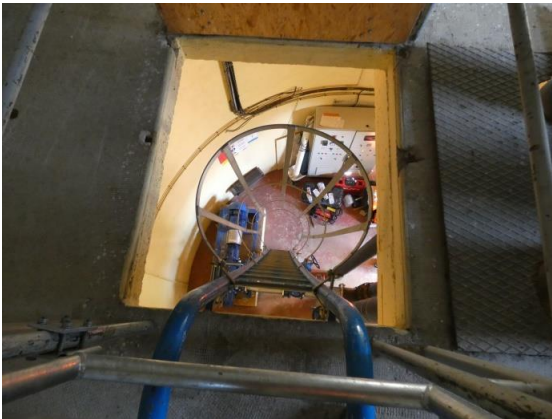
Echelle d'accès P0 - P1

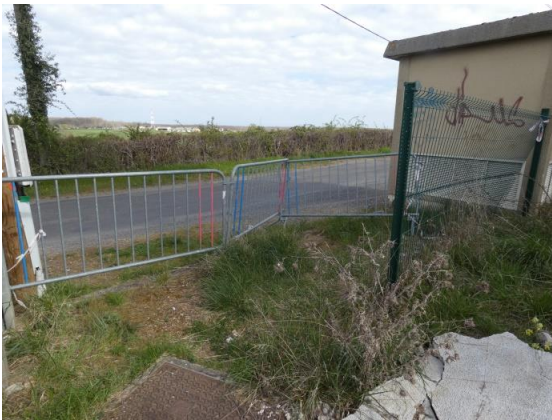
Clôture manquante
